社会体育総務管理事業
雲南市体育館施設保全優先度調査業務委託

報告書

平成 30年 3月

復建調査設計株式会社

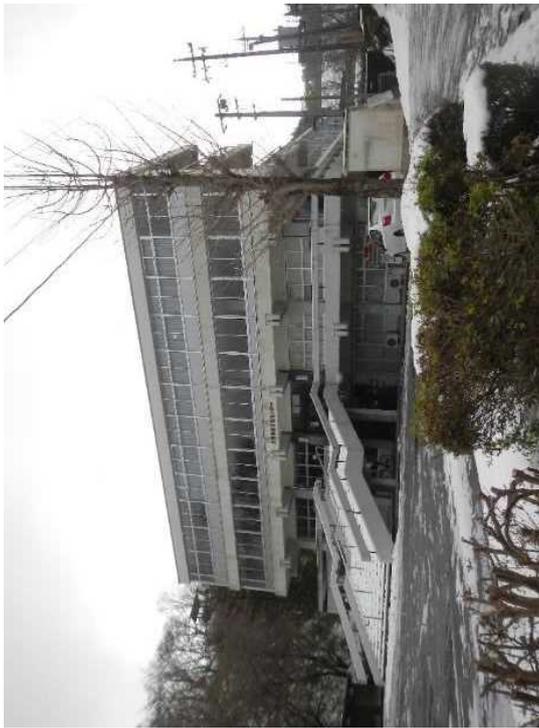
<p>P-2</p>	<p>体育館全景-1</p>				<p>体育館全景-2</p>
<p>P-3</p>

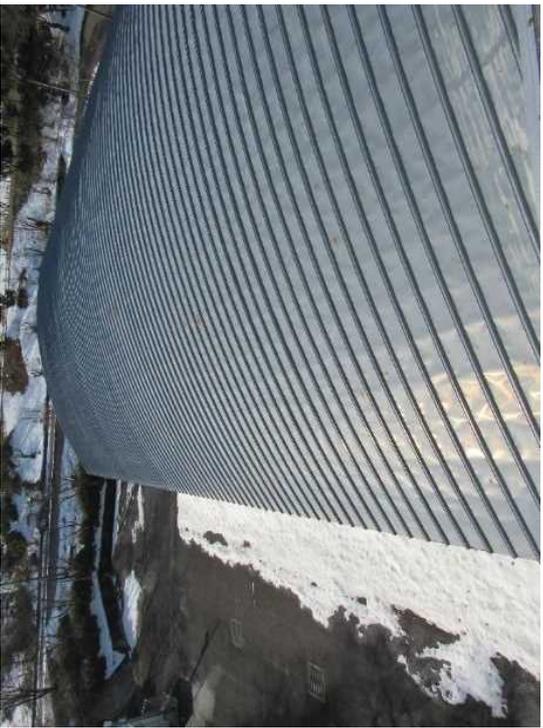
<p>P-4</p>	<p>屋根 勾配屋根</p>				<p>屋根 錆</p>

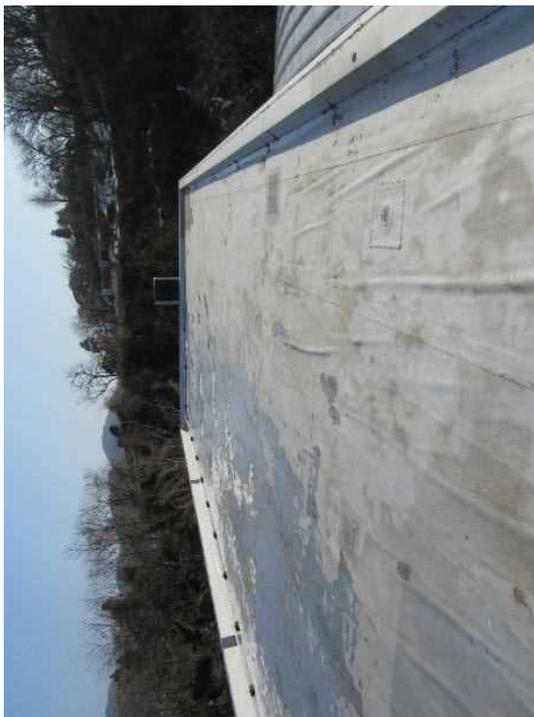
体育館名	大東体育文化センター	体育館番号	-	住所 TEL	雲南市大東町大東1349
P-5	管理棟 屋上 防水シート

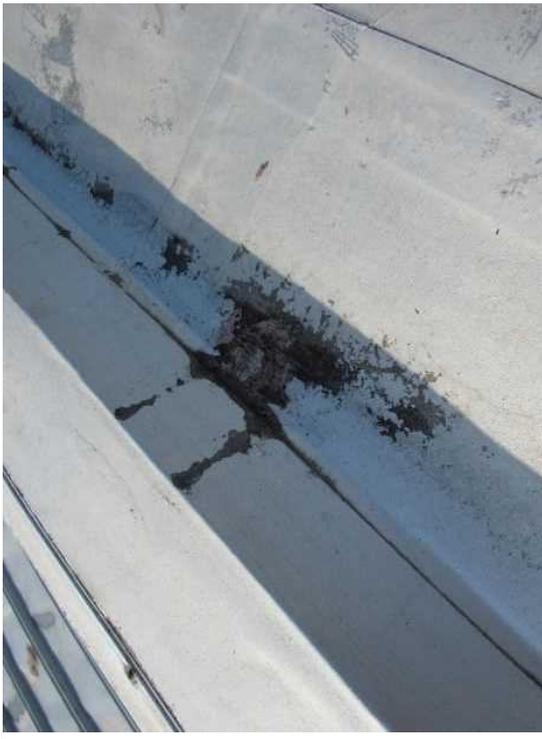
P-6	管理棟 屋上 防水シート 劣化			P-6	
P-7	1階 女子トイレ 壁 クラック

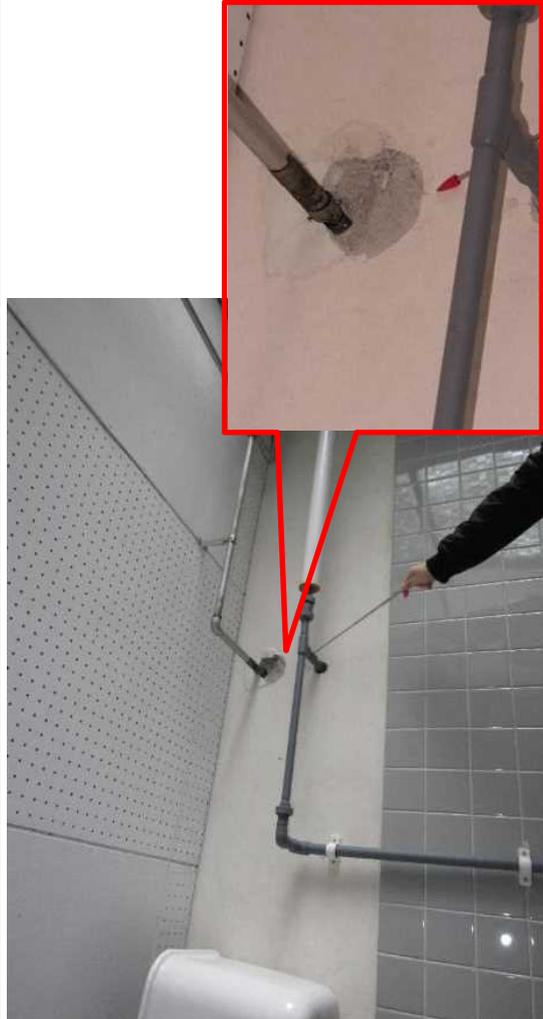
P-8	
P-8	1階 男子トイレ 配管周り破損			P-8

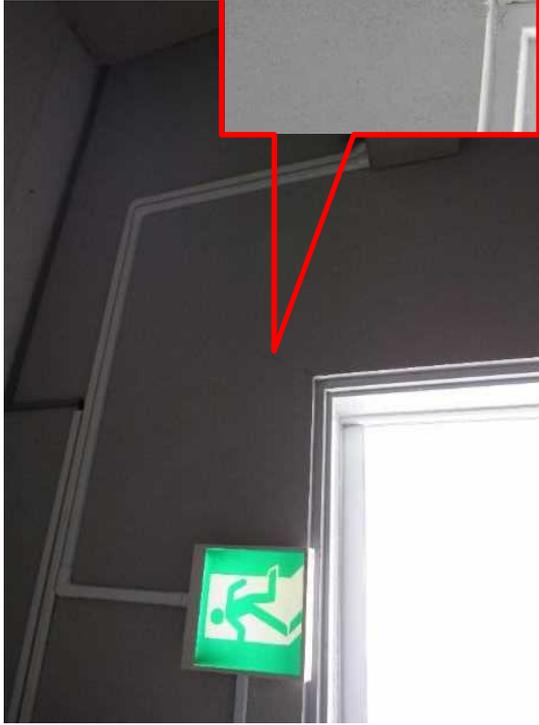
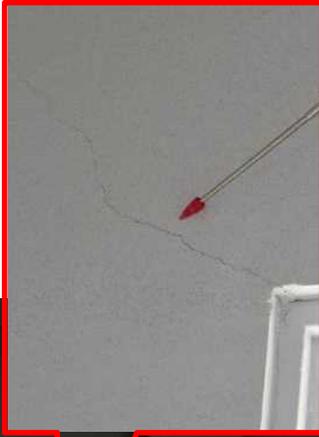
体育館名	大東体育文化センター	体育館番号	-	住所 TEL	雲南市大東町大東1349
P-9	2階 非常口 角 クラック

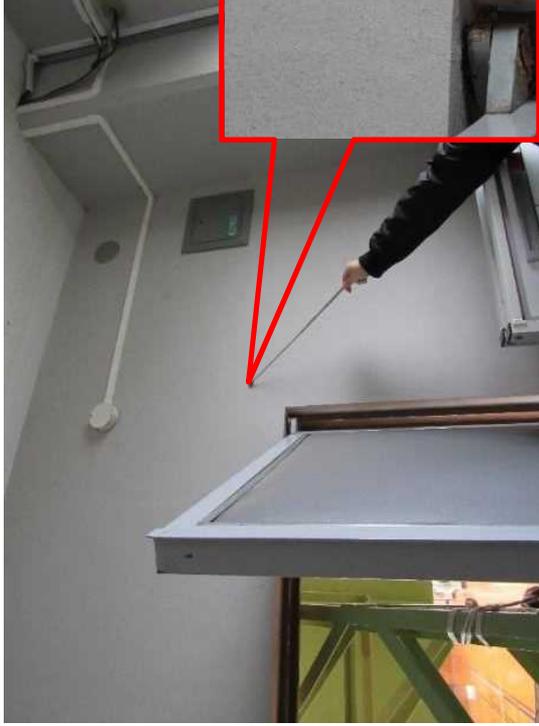
P-10	アリーナ入口 角 クラック

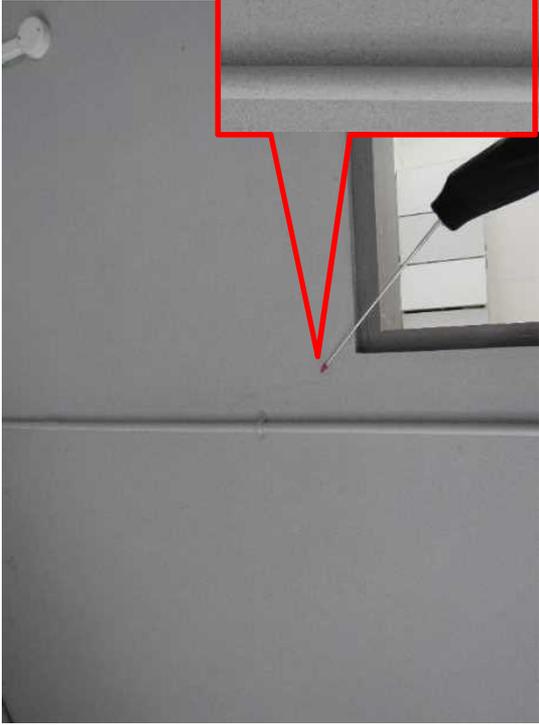
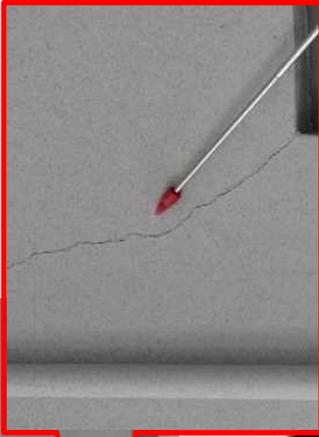
P-11	2階 給湯室 入口 角 クラック

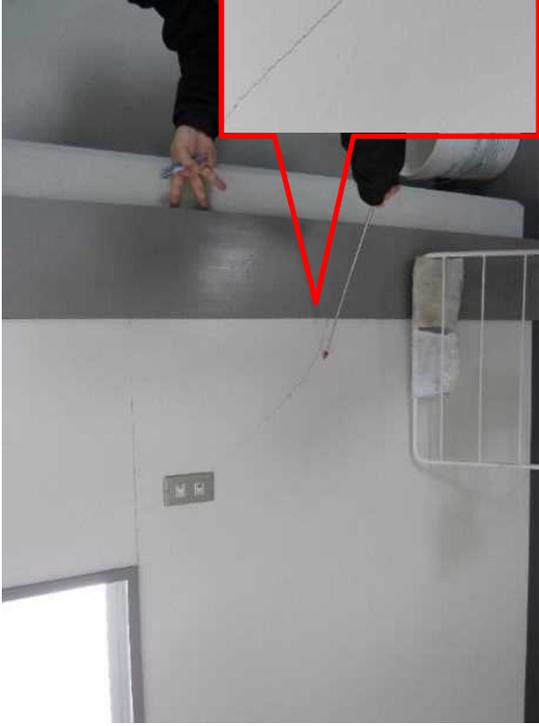
P-12	2階 給湯室 壁 クラック

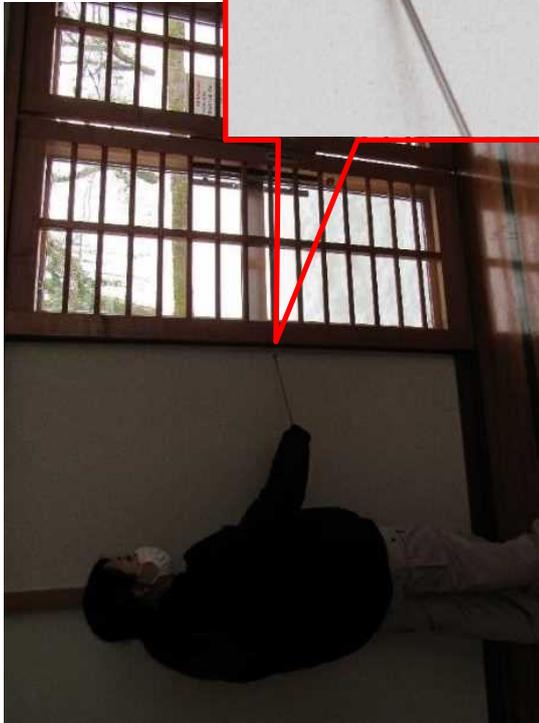
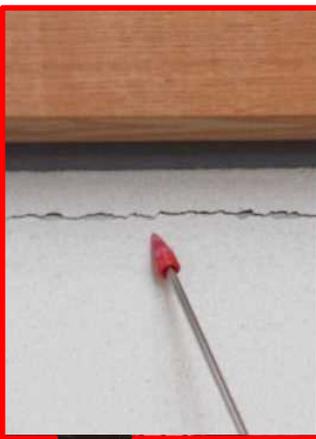
P-14	アリーナ			アリーナからの出入口 壁 クラック	
P-15	アリーナからの出入口 壁 クラック

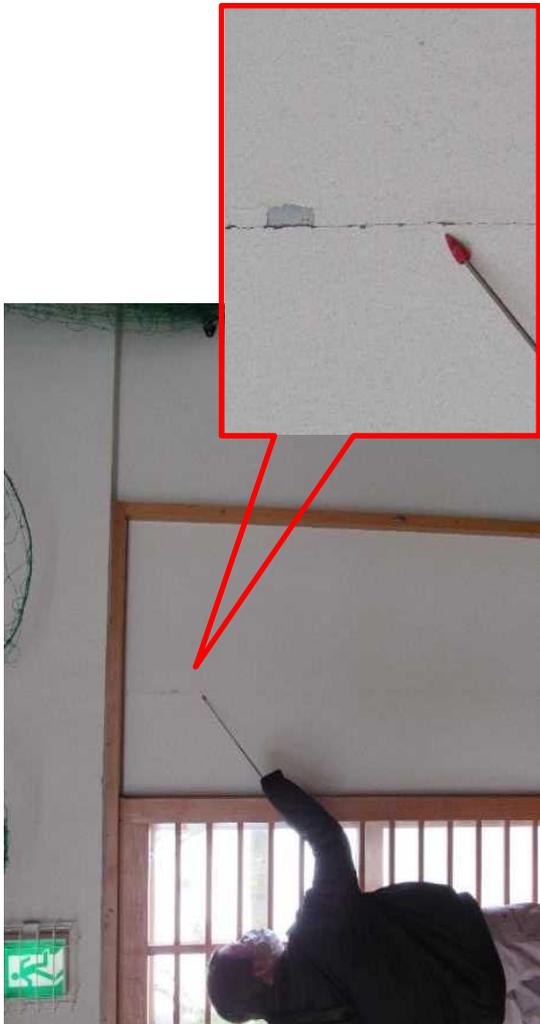
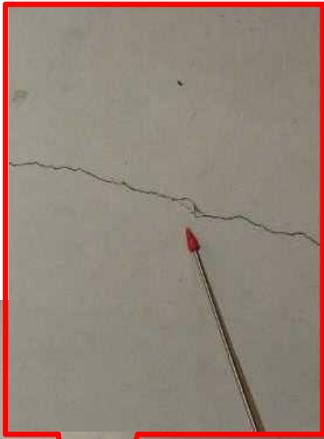
P-16	ステージ横控え室 壁 クラック			ステージ横控え室 壁 クラック

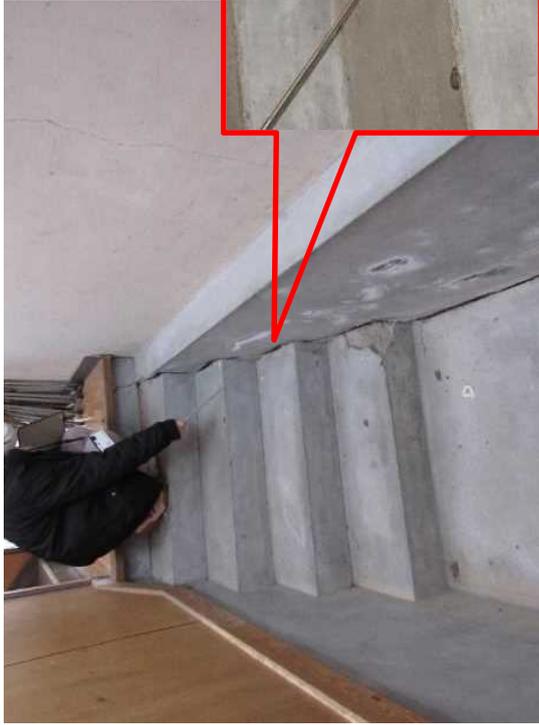
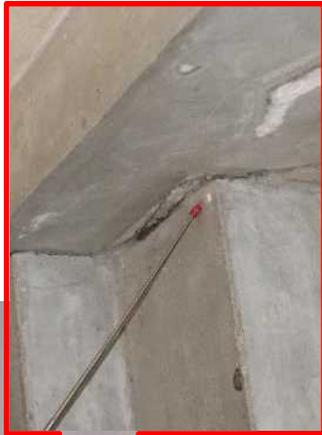
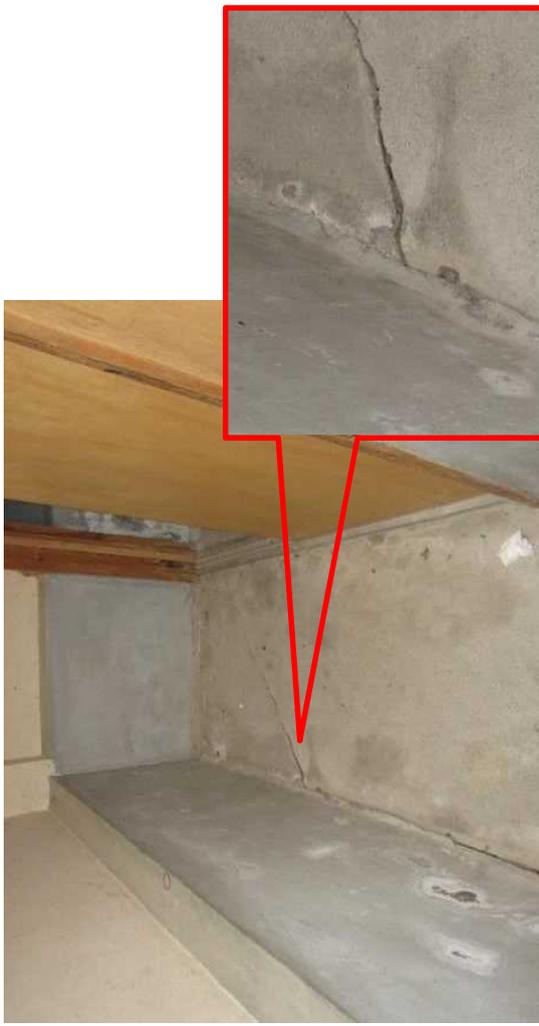
P-17	ステージ控室 階段 隙間 階段 破損

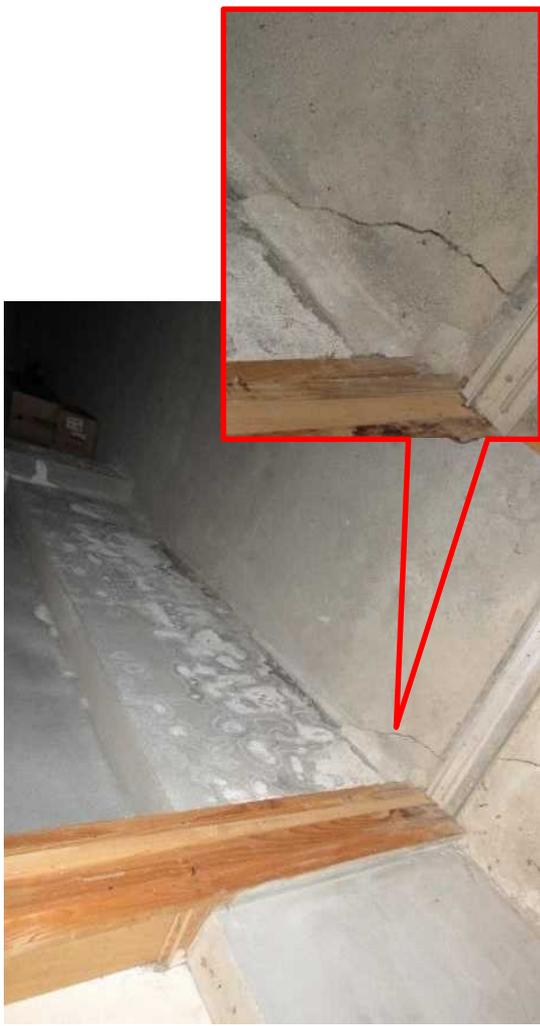
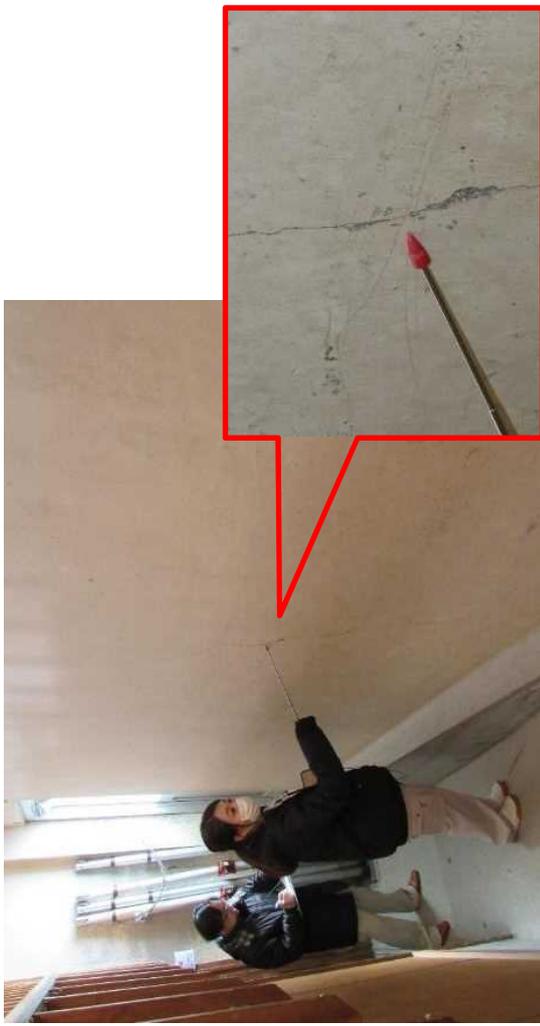
P-18	ステージ控室 床 クラック 沈下	
P-19	ステージ控室 床 クラック	P-20	ステージ控室 壁 クラック

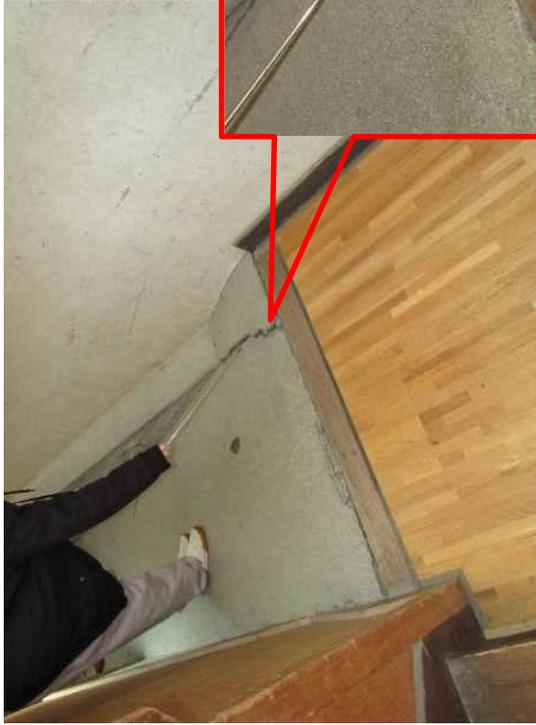
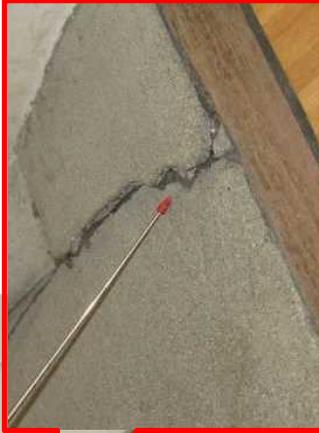
体育館名	大東体育文化センター	体育館番号	-	住所 TEL	雲南市大東町大東1349
P-21	ステージ控室 スロープ クラック

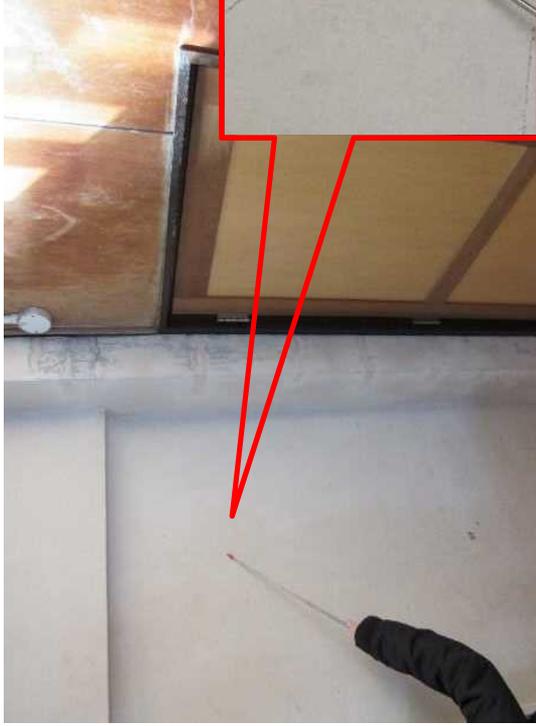
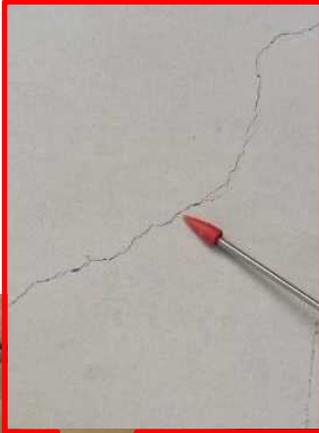
P-22	ステージ控室 壁 クラック

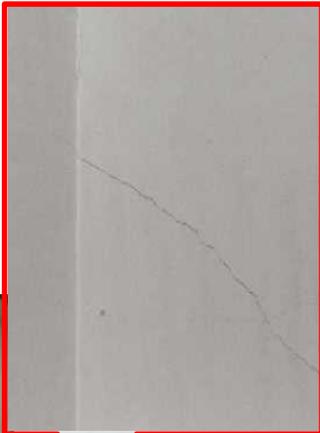
P-23	ステージ控室 壁 クラック

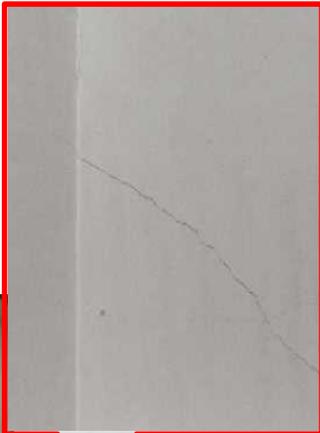
P-24	ステージ控室 壁 クラック

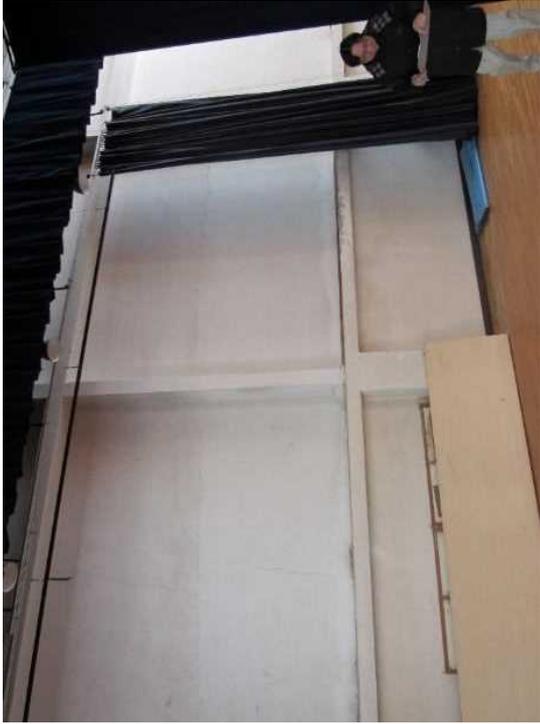
体育館名	大東体育文化センター	体育館番号	-	住所 TEL	雲南市大東町大東1349
P-25	ステージ 壁 クラック

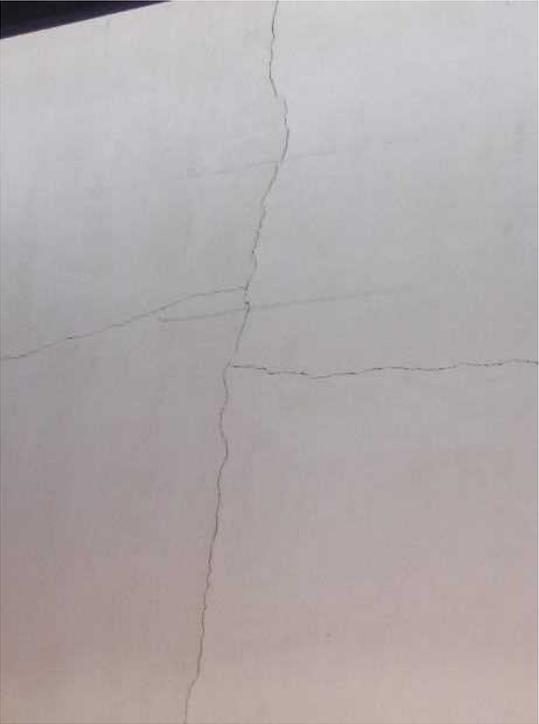
P-26	ステージ 壁 クラック

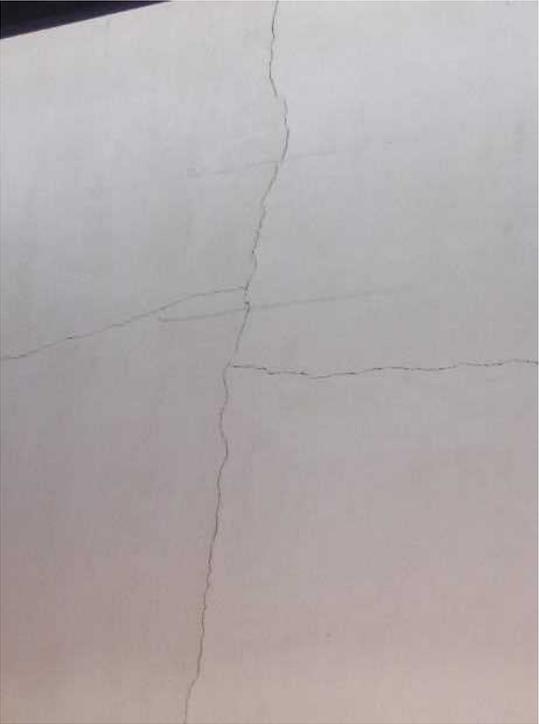
P-27	ステージ 壁 クラック

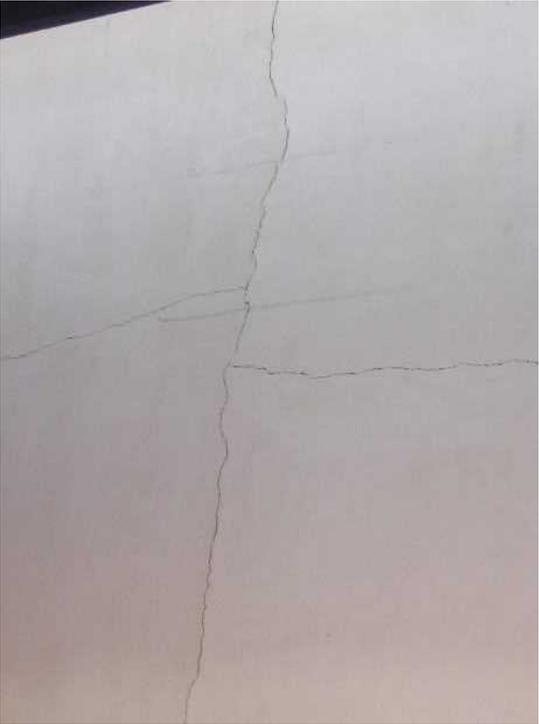
P-28	ステージ 壁 クラック

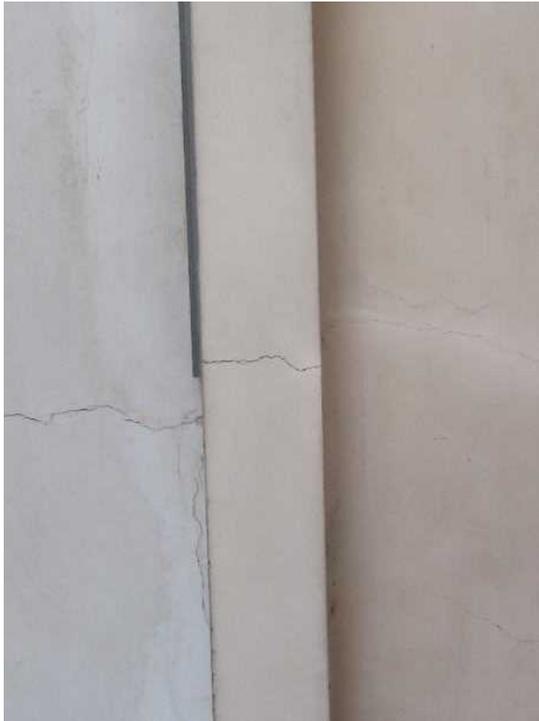
体育館名	大東体育文化センター	体育館番号	住所 TEL
		—	雲南市大東町大東1349
P-29	ステージ 壁 クラック

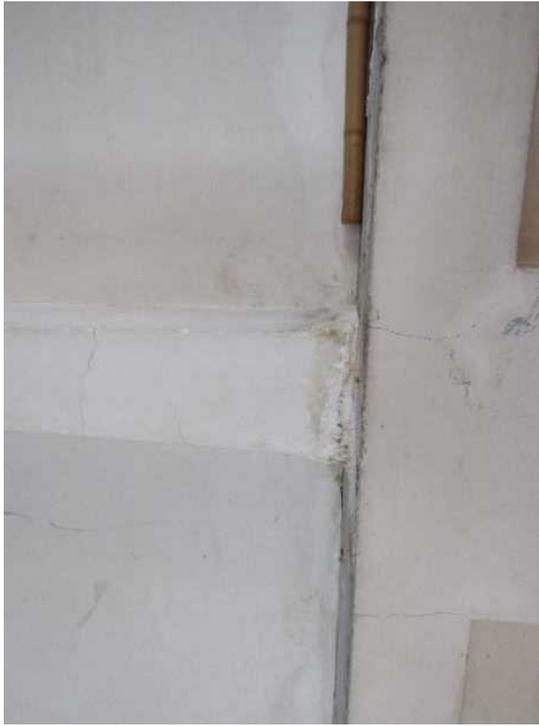
P-30	ステージ 壁 クラック		
P-31	ステージ 雨漏り

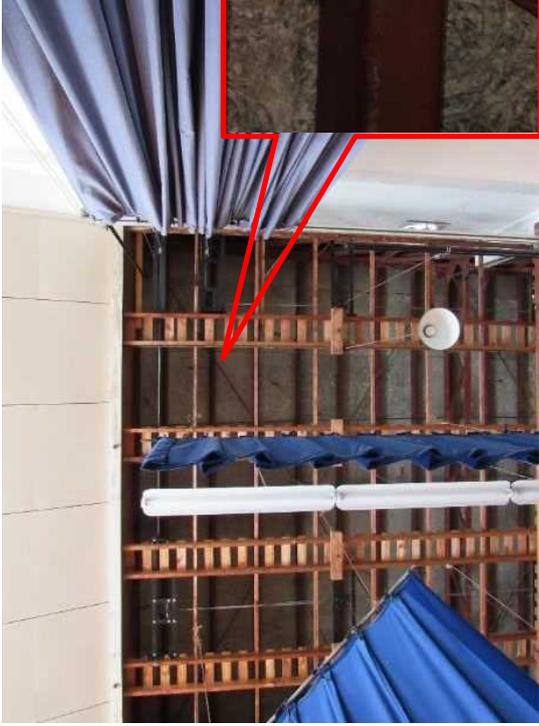
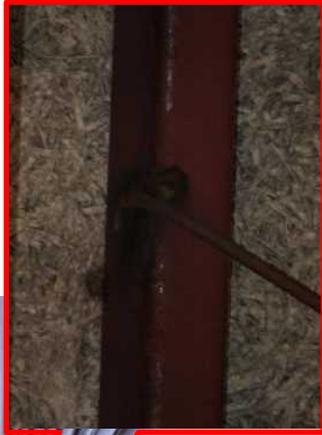
P-32	ステージ 天井 雨漏り

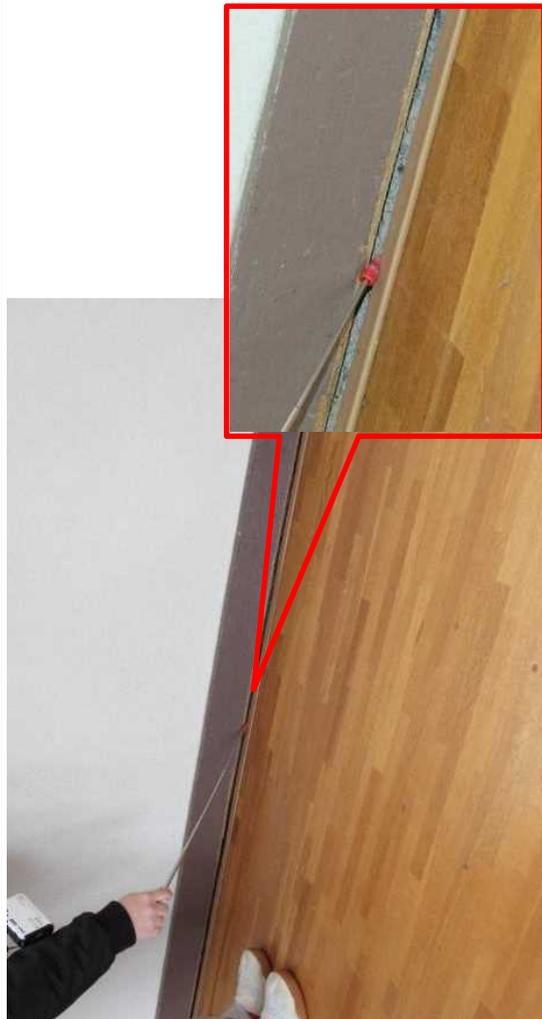
体育館名 大東体育文化センター	体育館番号 —	住所 TEL 雲南市大東町大東1349	
P-33 アリーナ 床と壁 隙間

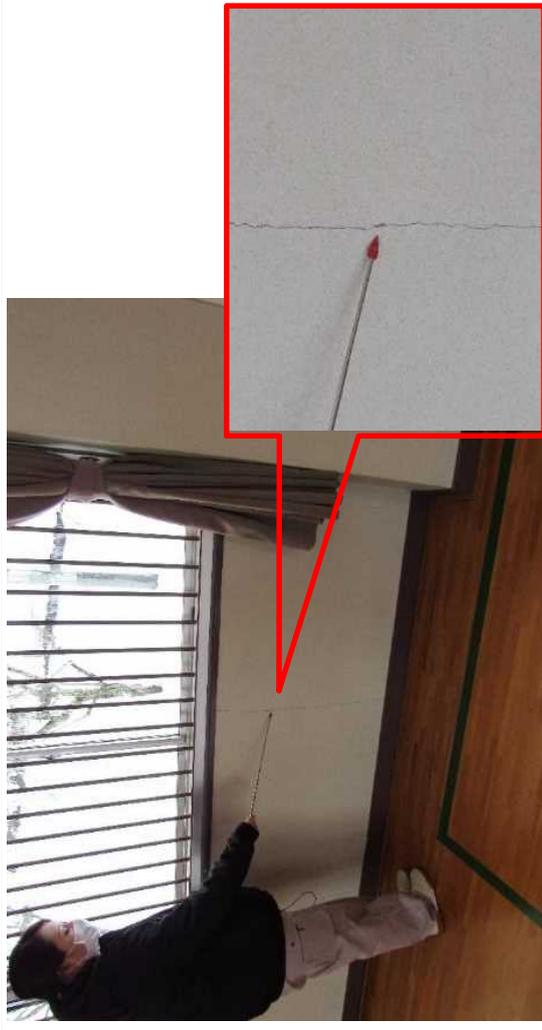
P-34 アリーナ 壁 クラック

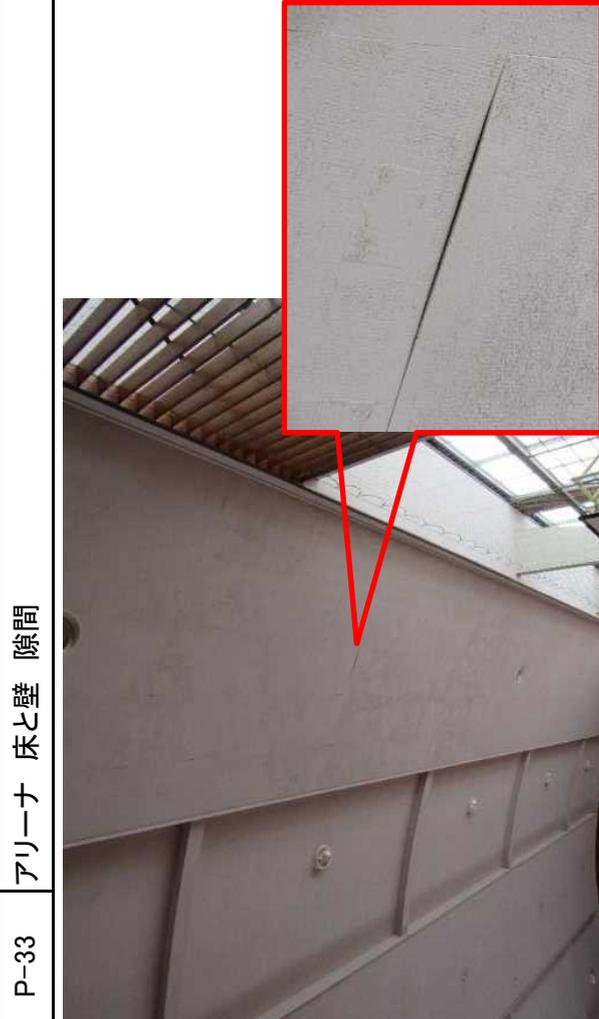
P-35 アリーナ 天井 隙間

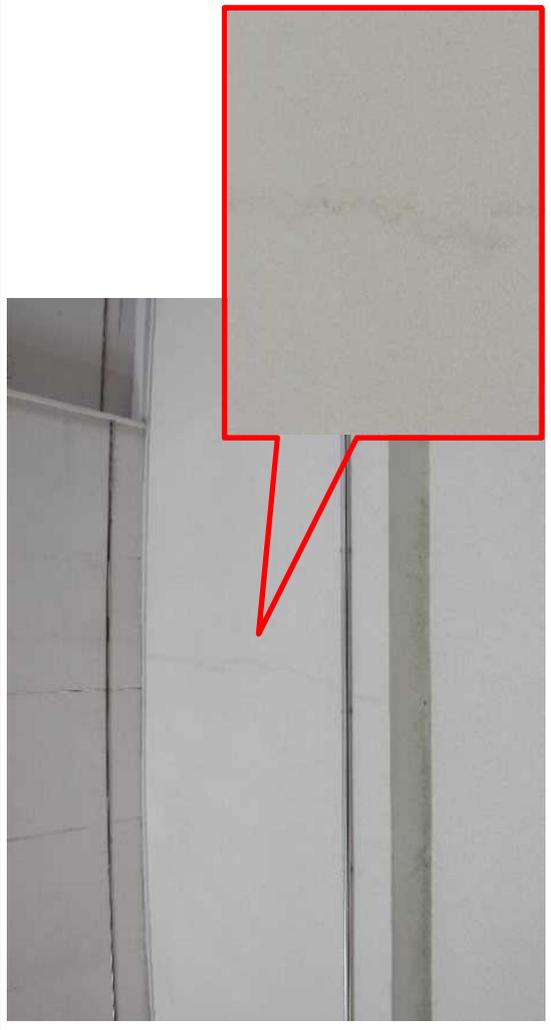
P-43	3階 アリーナ 壁 クラック			P-43
