雲南市体育館保全優先度調査 写真シート

木次体育館

### 2.5.3 斐伊体育館

通し番号	3		
施設名	斐伊体育館	体育館番号	8
建物名	体育館	調査日	平成30年3月7日
所在地	雲南市木次町里方917 Tel 0854-42-1636	記入者	長迫 操
構造種別	S	延床面積	960 m <sup>2</sup>
		築年数	築31年

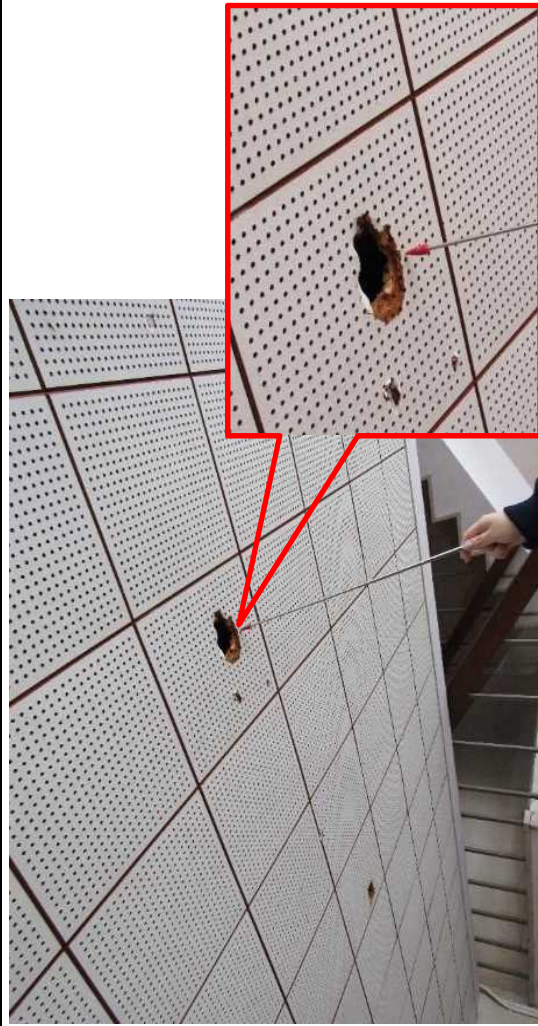
P-55

2階 ホール 天井 破損 穴

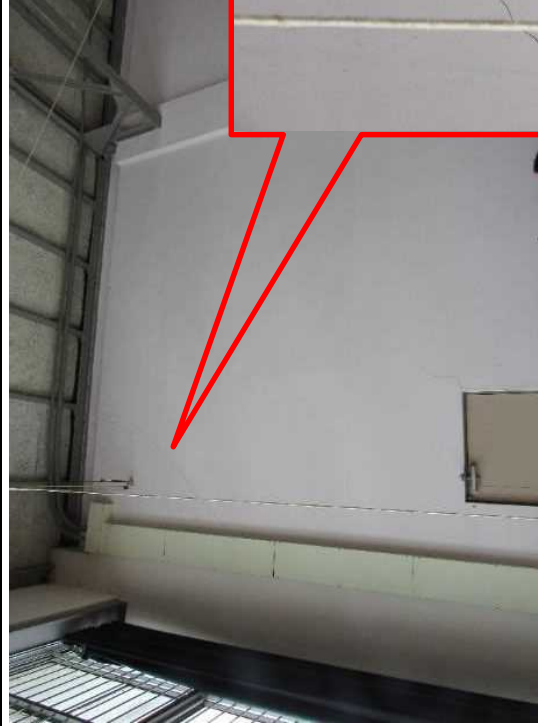
P-56

2階 ギャラリー 壁 クラック

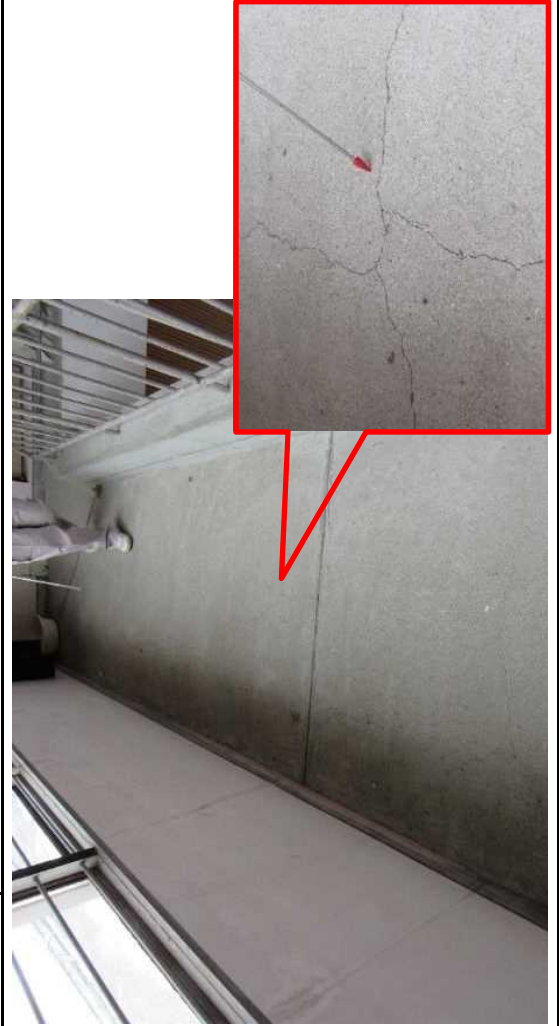
P-57

2階 ギャラリー 床 クラック

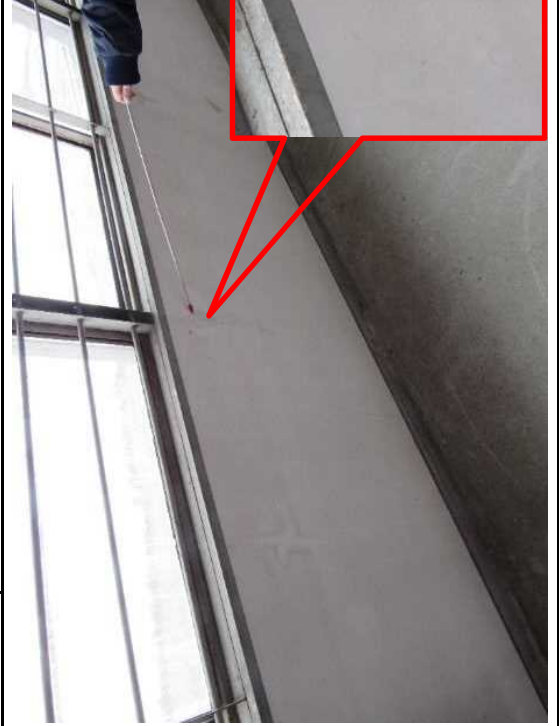
P-58

2階 ギャラリー 壁 クラック 漏水

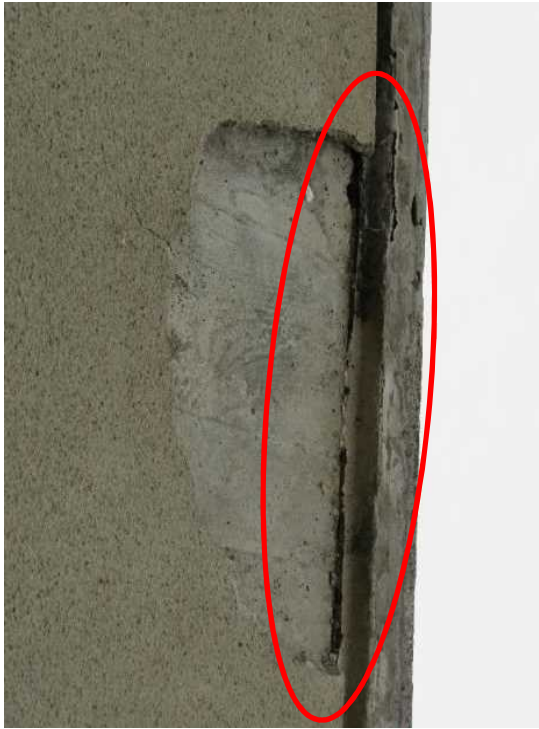
<p>P-81</p>	<p>3階 軒裏 コンクリート落下</p>	<p>P-82</p>	<p>3階 軒裏 コンクリート落下 鉄筋露出</p>

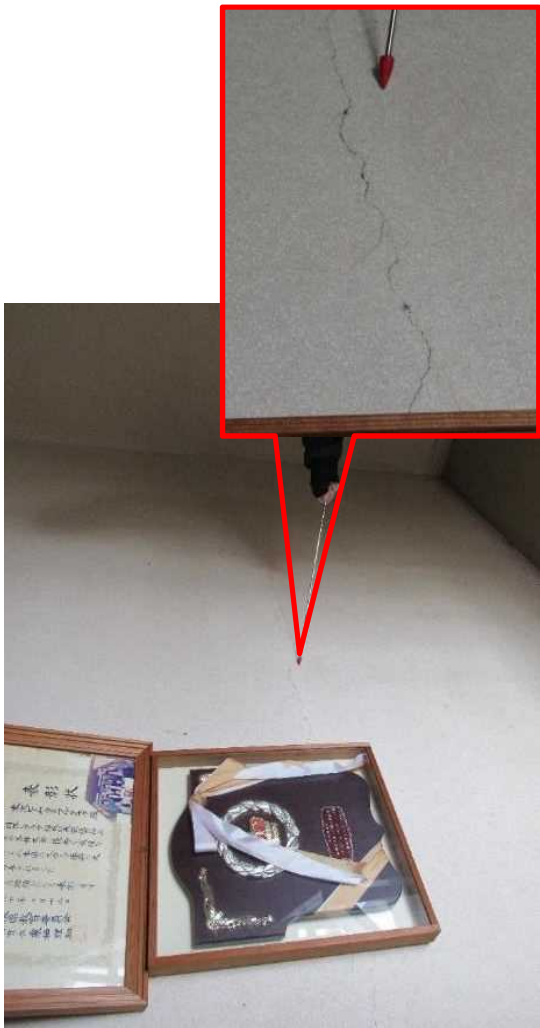
<p>P-83</p>	<p>3階 階段踊り場 壁 クラック</p>

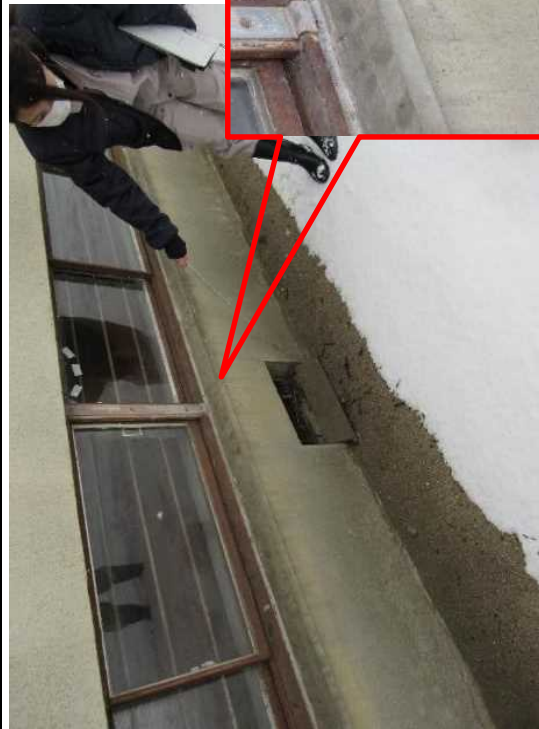
P-89

通気口下 コンクリート割れ 上部 クラック

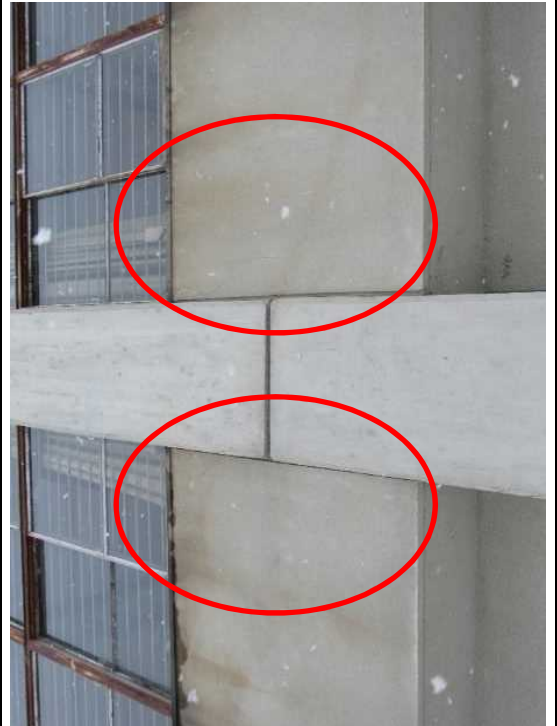
P-91

外壁 ギャラリー一部分 クラック

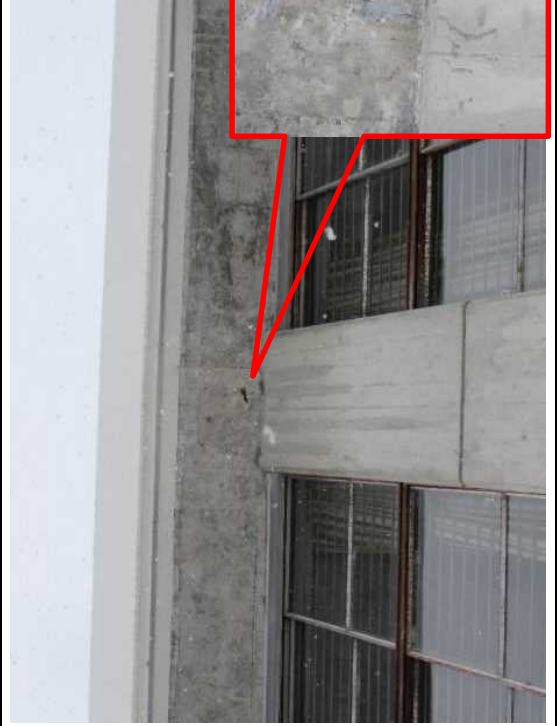
P-92

軒裏 鉄筋露出

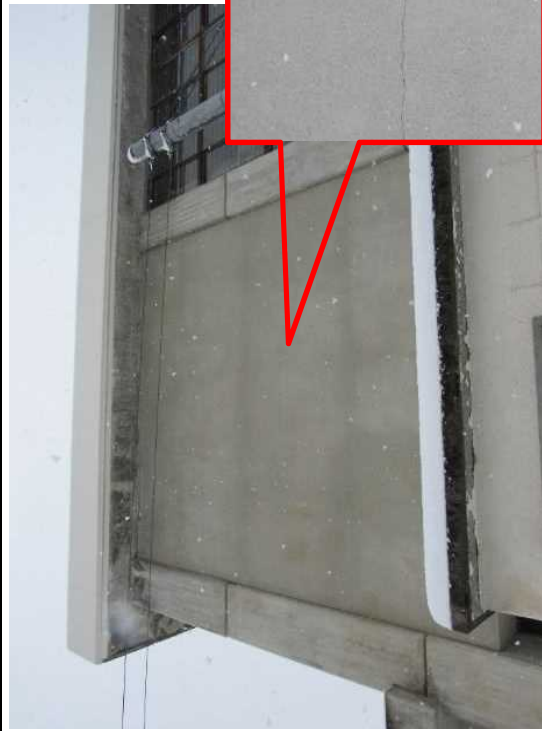
P-93

外壁 クラック

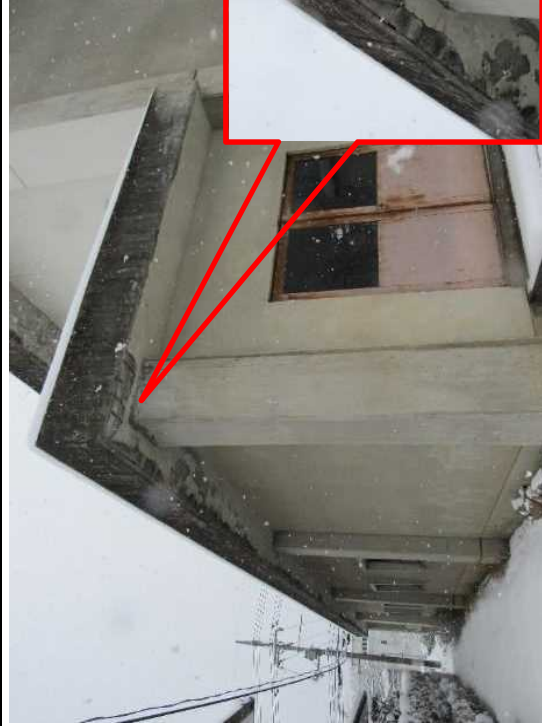
P-94

1階 軒裏 鉄筋露出 錆

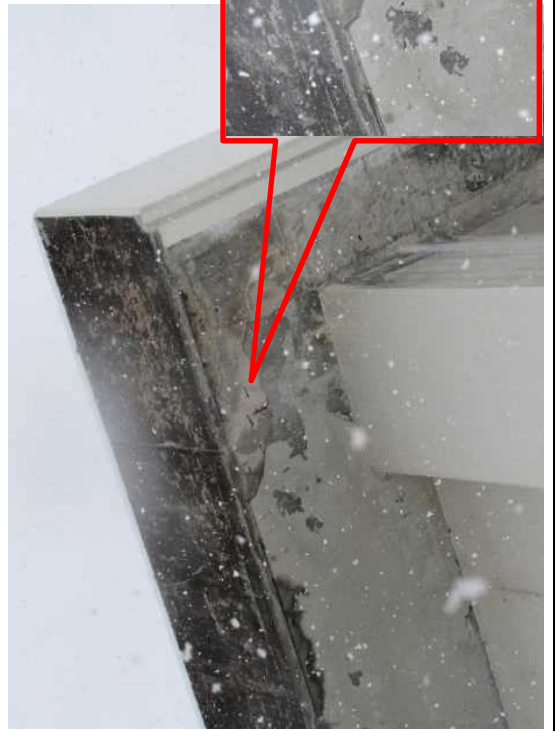
P-95

軒裏 コンクリート落下 鉄筋露出 錆

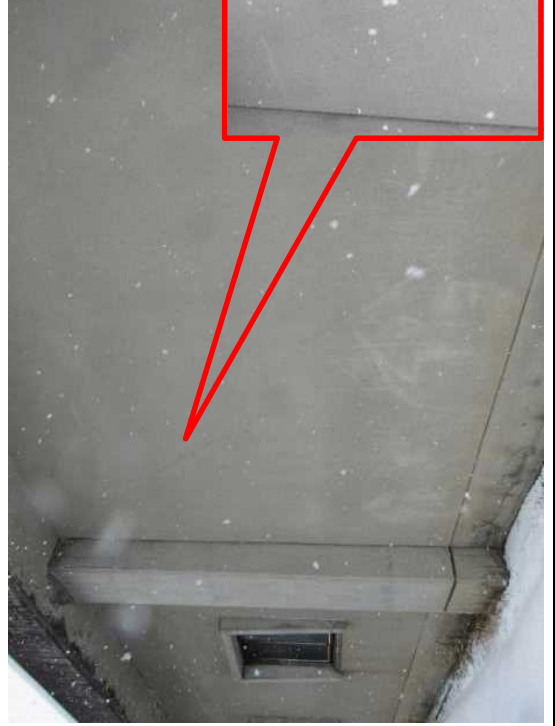
P-96

1階 器具庫 外壁 クラック

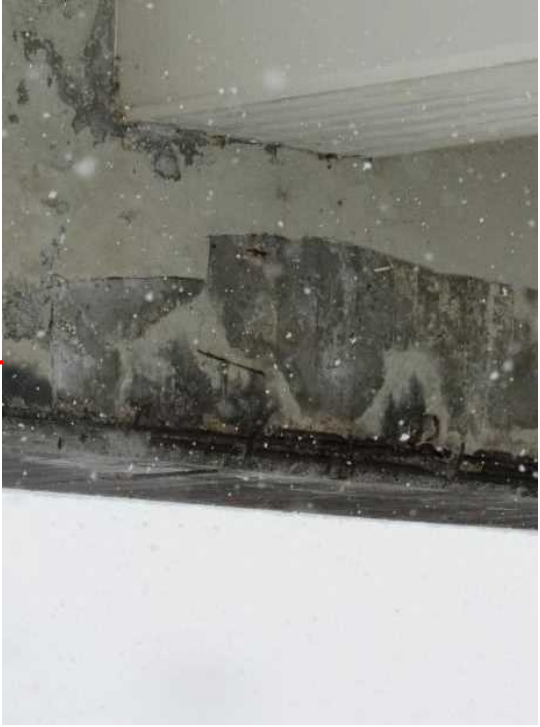
P-99	屋根 パラペット下部 コンクリート落下 鉄筋露出 錆

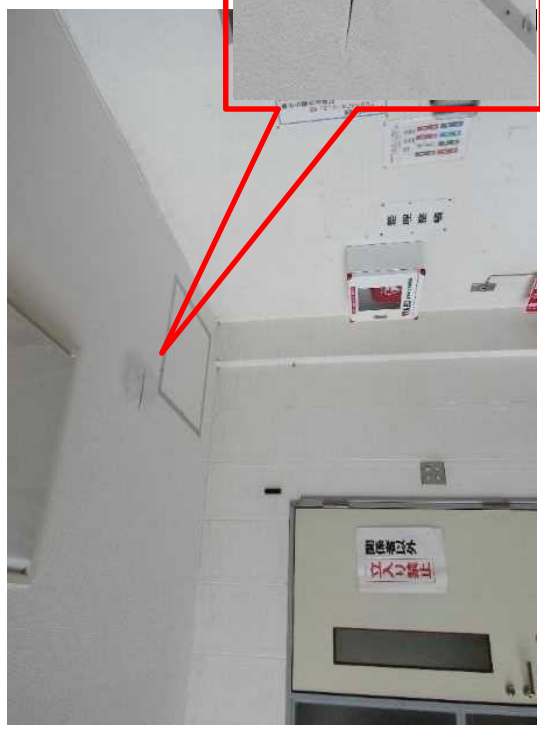
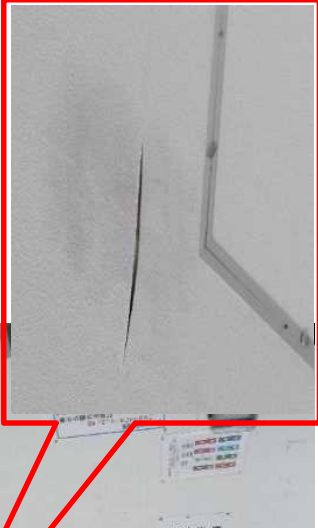
<p>P-6</p> <p>玄関ホール 壁 壁紙剥げ</p>

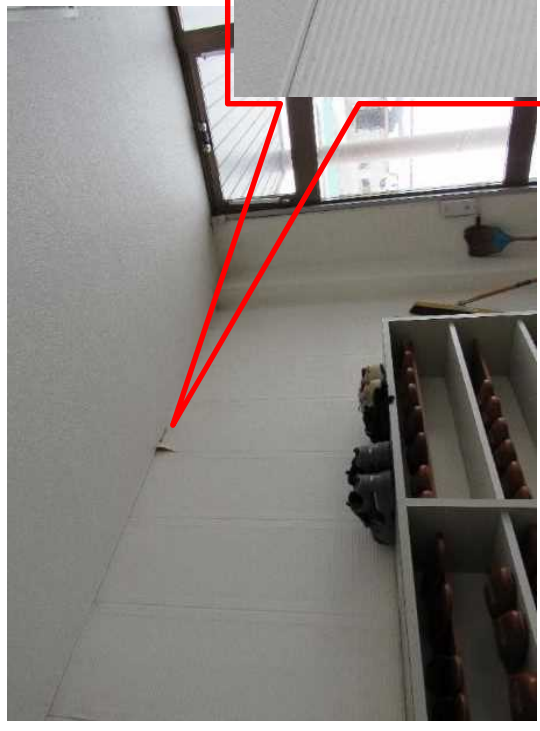
<p>P-7</p> <p>アリーナ入口 壁 クラック</p>

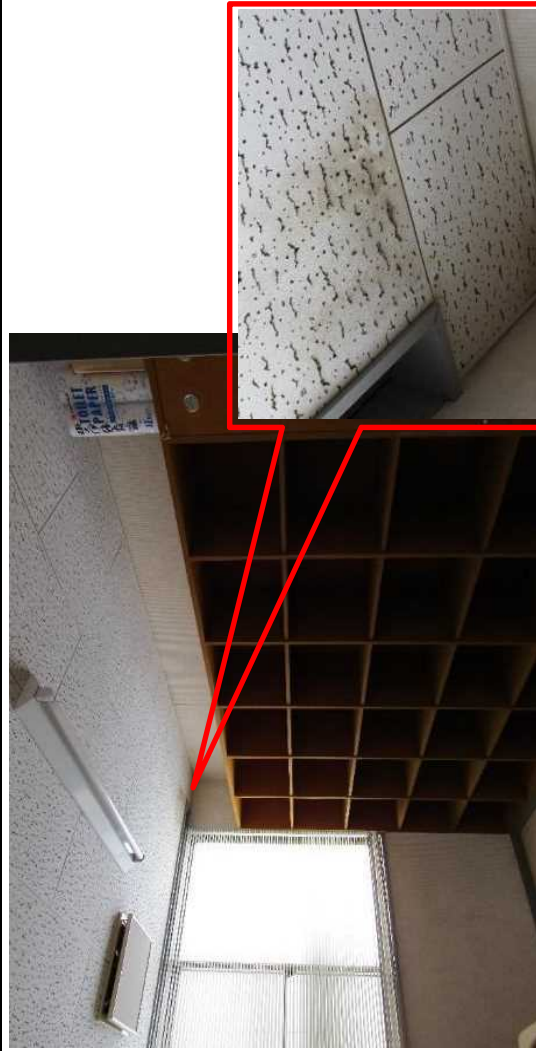
P-13 控室 天井 雨漏り跡 黒カビ

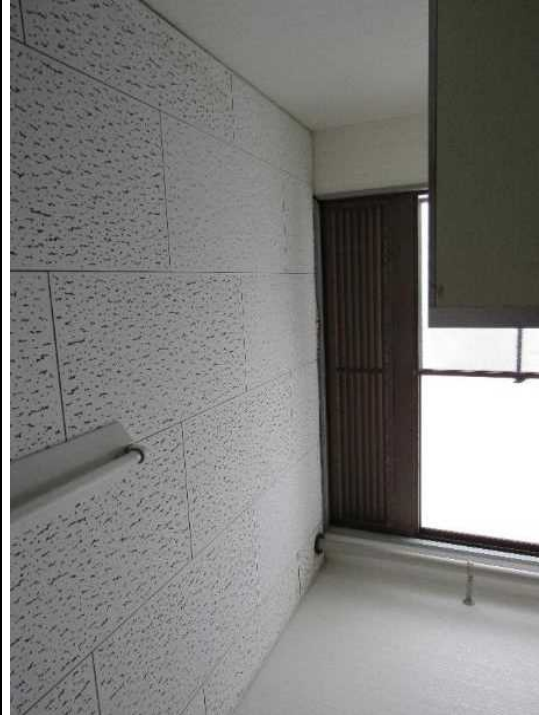
P-15 修理の痕跡 周辺より新しい

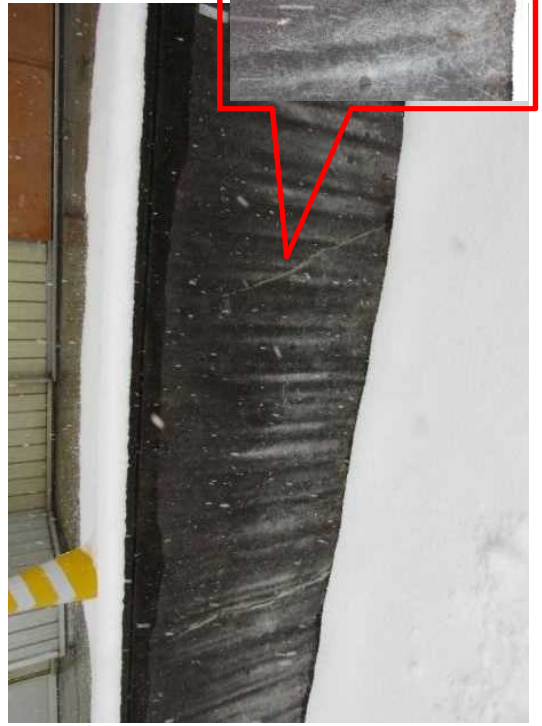
P-27

犬走 擁壁 クラック

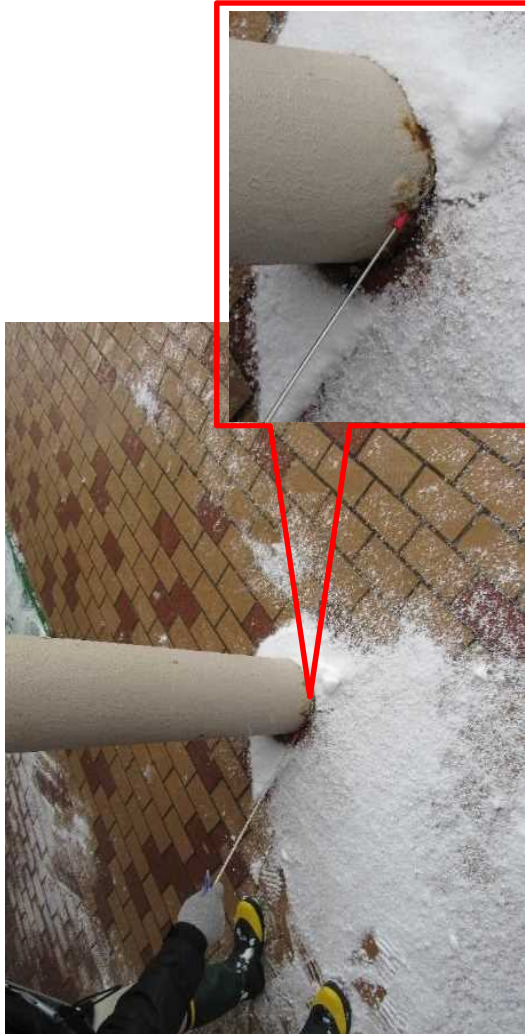
<p>P-49</p>	<p>玄関ポーチ 金属柱 地盤との境 錆 塗装膨れ</p>				<p>P-50</p>

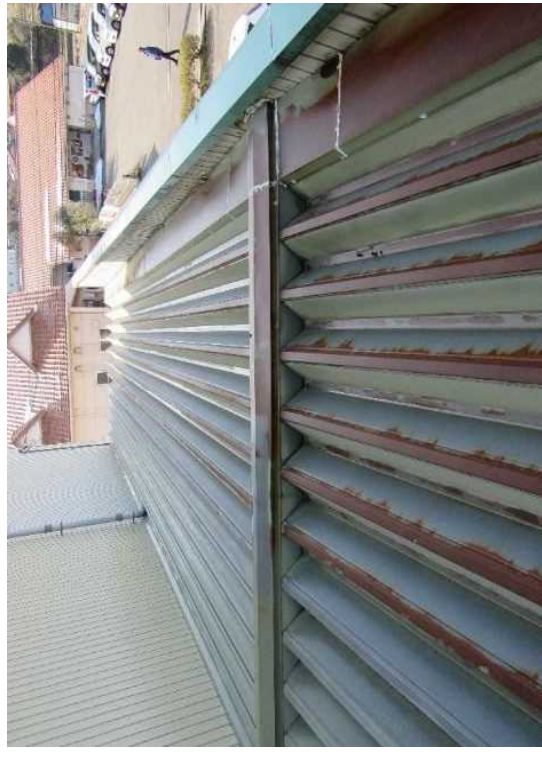
<p>P-51</p>	<p>屋根 管理棟上 錆</p>	<p>玄関上</p>	<p>屋根</p>	<p>P-52 玄関上 屋根</p>
