5. 調査結果のとりまとめ

表 5-1 各施設の比較表

各施設の状況

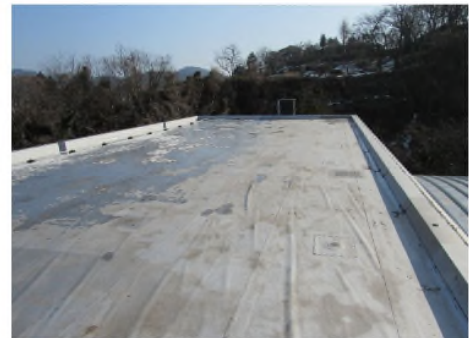
屋根劣化状況

体育館名	大東体育文化センター	体育館番号	-
P-5	管理棟 屋上 防水シート

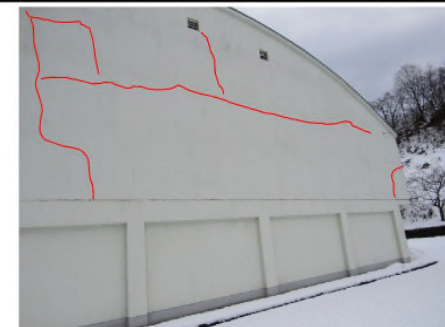
分類	調査結果	判定
屋根・屋上	雨漏り跡や雨漏りが数か所あり、屋根材に錆がある。	C
外壁	多数のクラックがあり、塗装の剥がれ箇所も多い。	C
内部仕上	床の張替えを行っている。	B
電気設備		C
機械設備		C
健全度		53点/100点
修繕のための修繕内容	<ul style="list-style-type: none"> ・コンクリート屋根の防水工改修、鋼板屋根の改修。 ・外壁の改修 ・トイレ改修(3F)、空調改修 	
概算事業費	改修工事費	128,000千円
	耐震補強工事費	45,000千円
	合計	173,000千円

外壁クラック状況

体育館名	大東体育文化センター	体育館番号	-
P-75	体育館 外壁 クラック

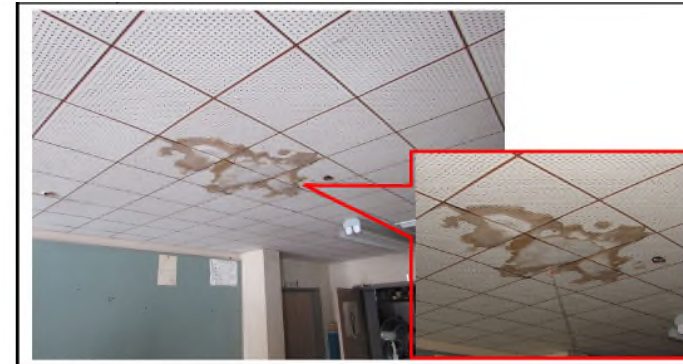
分類	調査結果		判定
屋根・屋上	・数か所の雨漏り跡がある。		C
外壁	・大きな亀裂や、鉄筋露出、塗装の剥がれが多数ある。		D
内部仕上	・床の劣化、玄関がすべりやすい。		C
電気設備			C
機械設備			C
健全度			31.4点/100点
修繕のための修繕内容	・金属屋根の改修工事、外壁改修工事、体育館床の改修工事、耐震補強工事		
概算事業費	改修工事費	128,000 千円	
	耐震補強工事費	30,000 千円	
	合計	158,000 千円

体育館雨漏り状況

P-71 3階 ホール 天井 雨漏り跡 シミ

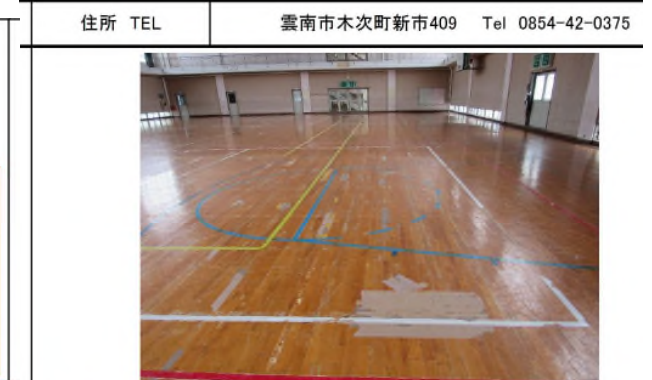
体育館内部状況

P-22 1階 アリーナ 床 ガムテープにて補修

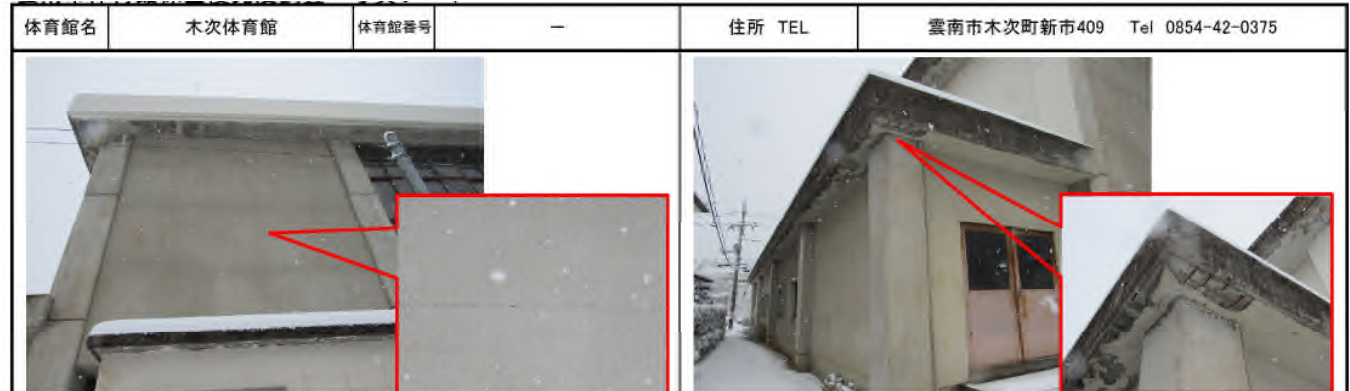
外壁劣化状況

P-93 外壁 クラック

P-94 1階 軒裏 鉄筋露出 錆

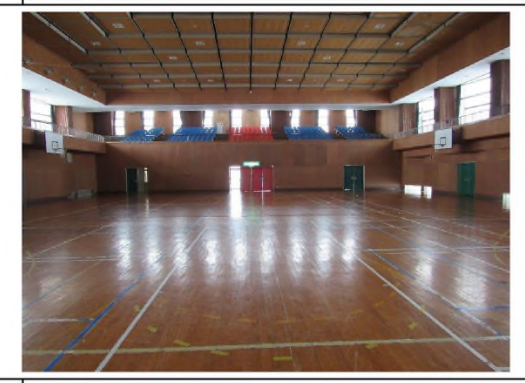
P-48 アリーナの状況

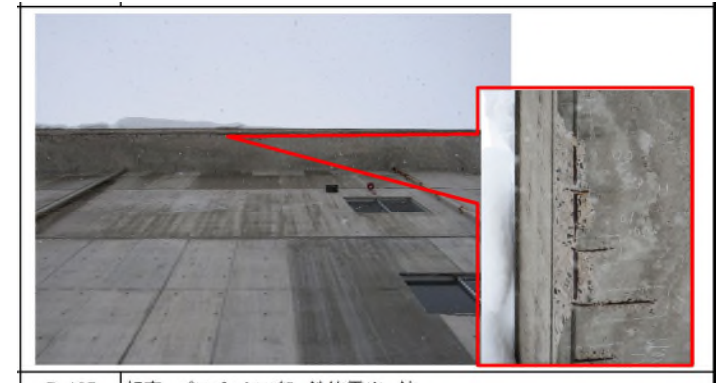
分類	調査結果	判定
屋根・屋上	屋根は補修しているが、雨漏りがある。	C
外壁	鉄筋露出が数か所あり、塗装の剥がれ、漏水箇所あり。	D
内部仕上		C
電気設備		C
機械設備		C
健全度		31点/100点
修繕のための修繕内容	・金属屋根カバーの補修、シート防水の補修 ・外壁塗装等の改修 ・体育館床の改修	
概算事業費	改修工事費	177,500 千円
	耐震補強工事費	37,500 千円
	合計	215,000 千円

外壁劣化状況

P-107 軒裏 パラペット下部 鉄筋露出 錆

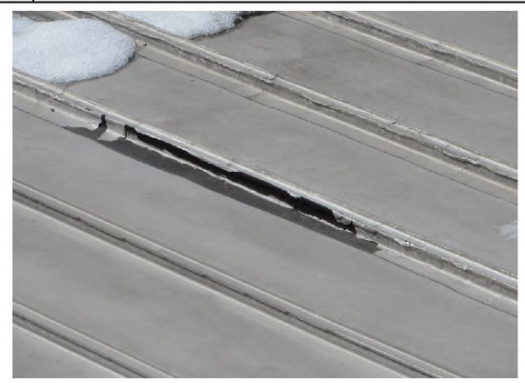
屋根劣化状況

P-115 屋根 金属板 傾斜屋根

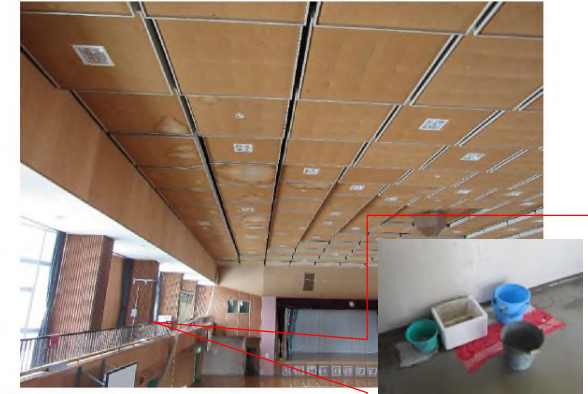
雨漏り跡状況

P-64 アリーナ 天井 雨漏り跡
