8-1 劣化度調査に係る写真帳 (メインアリーナ-建築)

建物名 三重県営サンアリーナ メインアリーナ

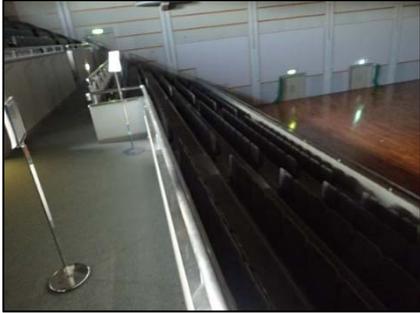
撮影日付	2019年1月18日
	写真番号	13032
	外部/内部	内部
	対象室	3F 通路
	対象設備	内装
	劣化程度	B
	所見	特に異常は見られないが、経年による陳腐化がみられる
	点検結果

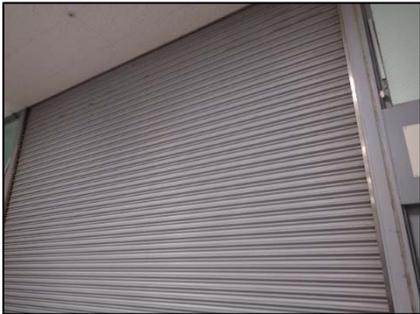
撮影日付	2019年1月18日
	写真番号	13033
	外部/内部	内部
	対象室	各所
	対象設備	電動シャッター
	劣化程度	C
	所見	降下時緊急停止装置が不可されていない。(既存不適格)
	点検結果

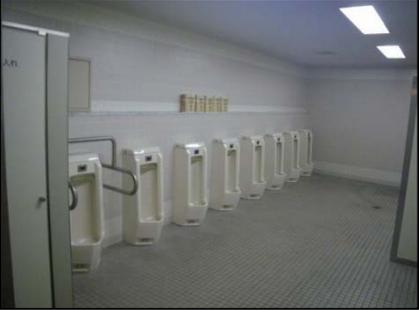
撮影日付 2019年1月18日 写真番号 16056 外部/内部 内部 対象室 2F 男子便所4 対象設備 小便器 劣化程度 B 所見 設置年1993年 25年経過による経年劣化 点検結果

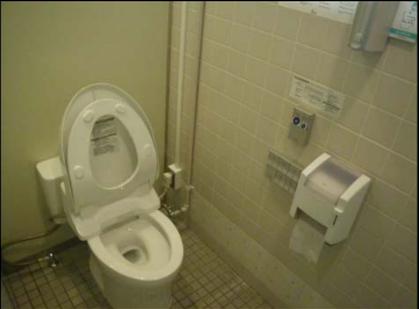
撮影日付 2019年1月18日 写真番号 16057 外部/内部 内部 対象室 2F 男子便所4 対象設備 洋風便器 劣化程度 B 所見 設置年2016年 点検結果

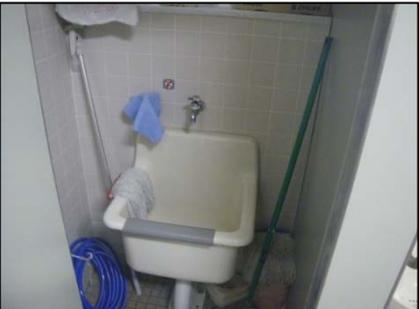
撮影日付 2019年1月18日 写真番号 16058 外部/内部 内部 対象室 2F 男子便所4 対象設備 掃除流し 劣化程度 B 所見 設置年1993年 25年経過による経年劣化 点検結果

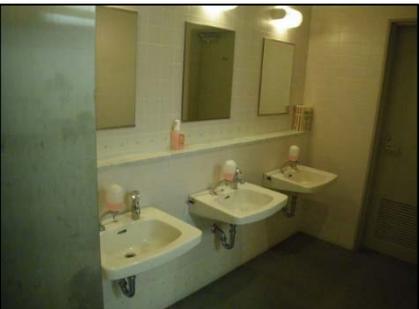
撮影日付 2019年1月18日 写真番号 16059 外部/内部 内部 対象室 2F 女子便所4 対象設備 洗面器 劣化程度 B 所見 設置年1993年 25年経過による経年劣化 点検結果

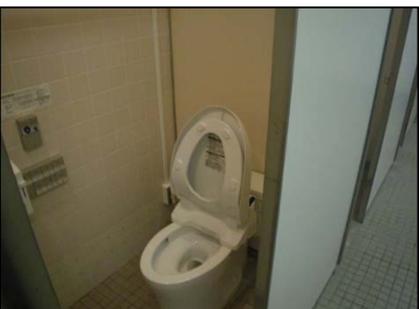
撮影日付 2019年1月18日 写真番号 16060 外部/内部 内部 対象室 2F 女子便所4 対象設備 洋風便器 劣化程度 A 所見 設置年2016年 点検結果

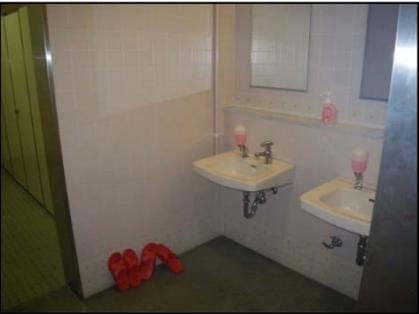
撮影日付 2019年1月18日 写真番号 16068 外部/内部 内部 対象室 2F 女子便所5 対象設備 洗面器 劣化程度 B 所見 設置年1993年 25年経過による経年劣化 点検結果

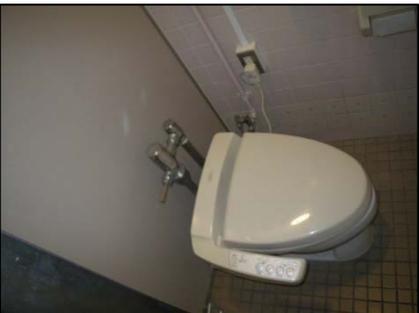
撮影日付 2019年1月18日 写真番号 16069 外部/内部 内部 対象室 2F 女子便所5 対象設備 洋風便器 劣化程度 B 所見 設置年1993年 25年経過による経年劣化 点検結果

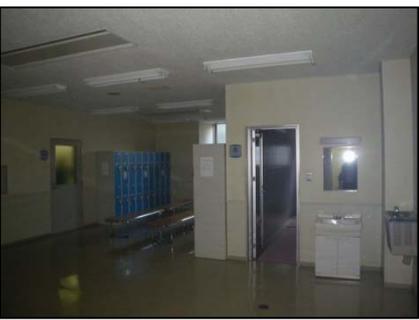
撮影日付 2019年1月18日 写真番号 16070 外部/内部 内部 対象室 2F 第8更衣室 対象設備 洗面化粧台 劣化程度 B 所見 設置年1993年 25年経過による経年劣化 点検結果

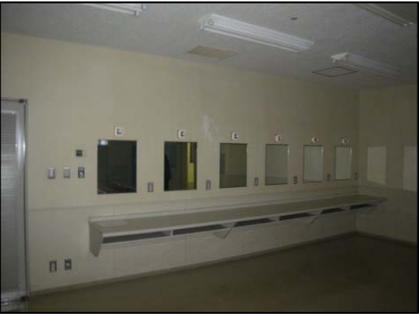
撮影日付 2019年1月18日 写真番号 16071 外部/内部 内部 対象室 2F 第8更衣室 対象設備 化粧鏡 劣化程度 B 所見 設置年1993年 25年経過による経年劣化 点検結果

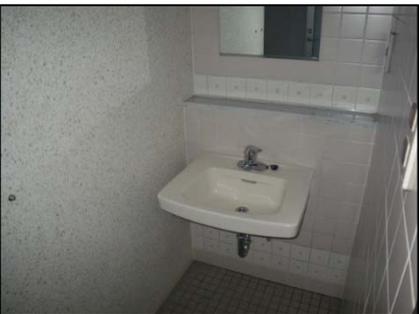
撮影日付 2019年1月18日 写真番号 16072 外部/内部 内部 対象室 2F 第8更衣室 対象設備 洗面器 劣化程度 B 所見 設置年1993年 25年経過による経年劣化 点検結果

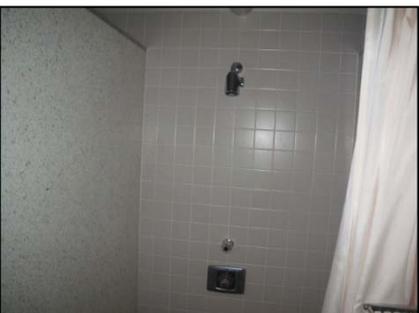
撮影日付 2019年1月18日 写真番号 16073 外部/内部 内部 対象室 2F 第8更衣室 対象設備 シャワーセット 劣化程度 B 所見 設置年1993年 25年経過による経年劣化 点検結果

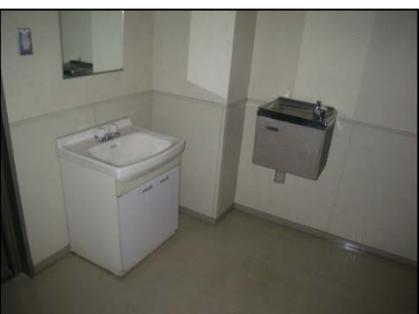
撮影日付 2019年1月18日 写真番号 16074 外部/内部 内部 対象室 2F 第6・7更衣室 対象設備 洗面化粧台・ウォータークーラー 劣化程度 B 所見 設置年1993年 25年経過による経年劣化 点検結果

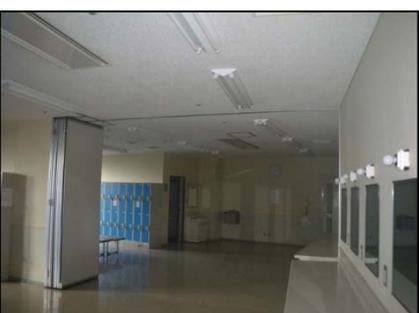
撮影日付 2019年1月18日 写真番号 16075 外部/内部 内部 対象室 2F 第6・7更衣室 対象設備 化粧鏡 劣化程度 B 所見 設置年1993年 25年経過による経年劣化 点検結果

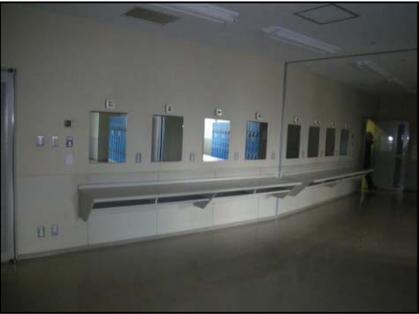
撮影日付 2019年1月18日 写真番号 16076 外部/内部 内部 対象室 2F 第6・7更衣室 対象設備 化粧鏡 劣化程度 B 所見 設置年1993年 25年経過による経年劣化 点検結果

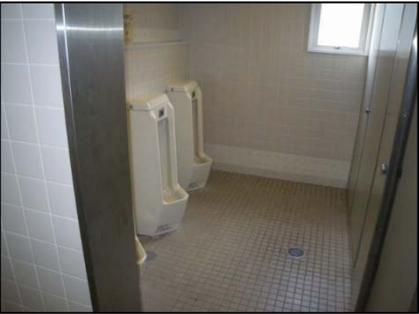
撮影日付 2019年1月18日 写真番号 16081 外部/内部 内部 対象室 2F 男子便所6 対象設備 小便器 劣化程度 B 所見 設置年1993年 25年経過による経年劣化 点検結果

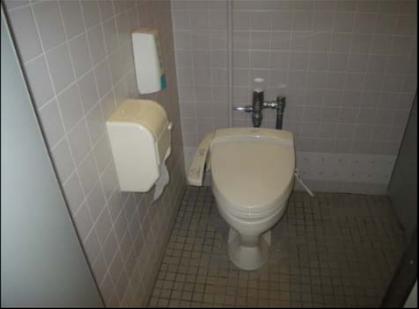
撮影日付 2019年1月18日 写真番号 16082 外部/内部 内部 対象室 2F 男子便所6 対象設備 洋風便器 劣化程度 B 所見 設置年1993年 25年経過による経年劣化 点検結果

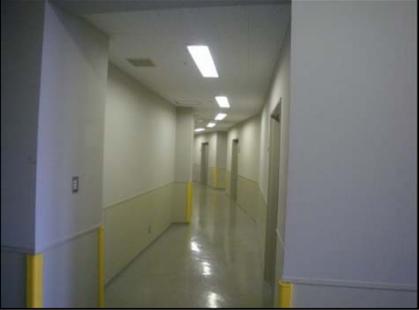
撮影日付 2019年1月18日 写真番号 17016 外部/内部 内部 対象室 2F 通路6 対象設備 スプリンクラーヘッド 劣化程度 B 所見 設置年1993年 25年経過による経年劣化 点検結果

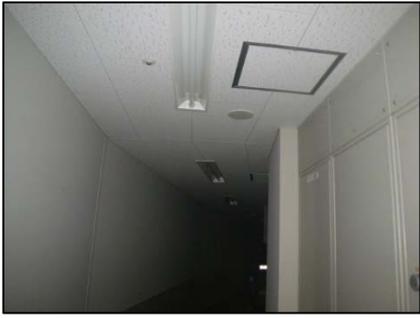
撮影日付	2019年1月18日
	写真番号	17026
	外部/内部	内部
	対象室	2F 通路2
	対象設備	スプリンクラーヘッド
	劣化程度	B
	所見	設置年1993年 25年経過による経年劣化
点検結果

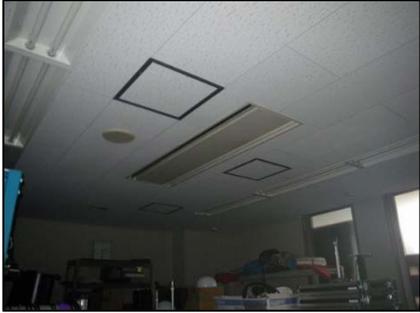
撮影日付	2019年1月18日
	写真番号	17027
	外部/内部	内部
	対象室	2F 控室4
	対象設備	スプリンクラーヘッド
	劣化程度	B
	所見	設置年1993年 25年経過による経年劣化
点検結果

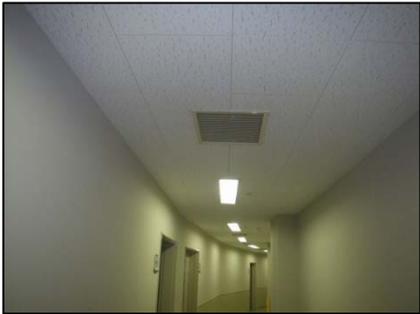
撮影日付	2019年1月18日
	写真番号	17028
	外部/内部	内部
	対象室	2F 通路2
	対象設備	スプリンクラーヘッド
	劣化程度	B
	所見	設置年1993年 25年経過による経年劣化
点検結果

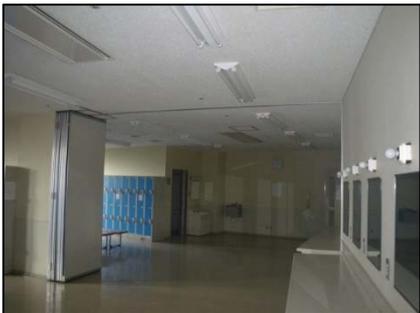
撮影日付	2019年1月18日
	写真番号	17029
	外部/内部	内部
	対象室	2F 第7・8更衣室
	対象設備	スプリンクラーヘッド
	劣化程度	B
	所見	設置年1993年 25年経過による経年劣化
点検結果

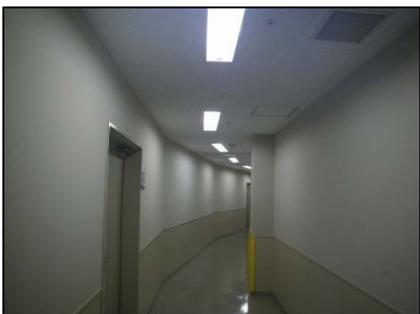
撮影日付	2019年1月18日
	写真番号	17030
	外部/内部	内部
	対象室	2F 通路1
	対象設備	スプリンクラーヘッド
	劣化程度	B
	所見	設置年1993年 25年経過による経年劣化
点検結果

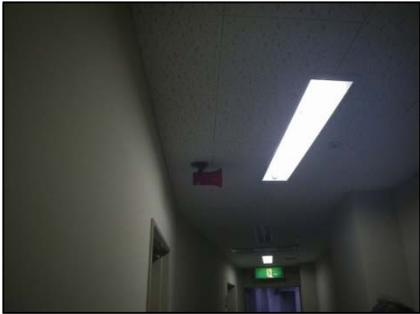
撮影日付 2019年1月18日 写真番号 17031 外部/内部 内部 対象室 2F 通路1 対象設備 サイレン 劣化程度 B 所見 設置年1993年 25年経過による経年劣化 点検結果

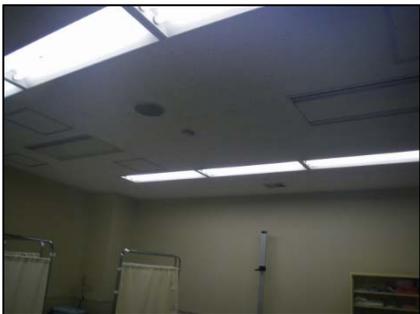
撮影日付 2019年1月18日 写真番号 17032 外部/内部 内部 対象室 2F 医務室 対象設備 スプリンクラーヘッド 劣化程度 B 所見 設置年1993年 25年経過による経年劣化 点検結果

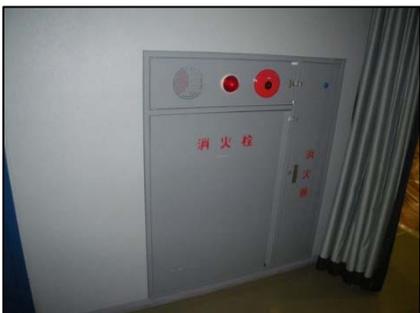
撮影日付 2019年1月18日 写真番号 17033 外部/内部 内部 対象室 1F メインアリーナ 対象設備 消火栓 劣化程度 C 所見 ホースは× 設置年1993年 25年経過による経年劣化 点検結果 ホースの耐圧性能点検済証がありません (製造年より10年経過及び以降3年以内ごとに行わなければならない)

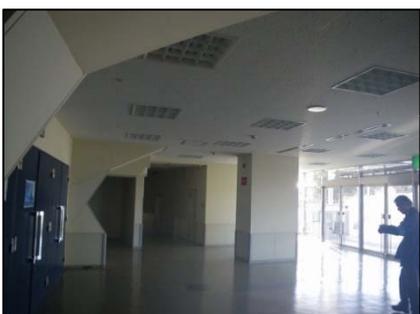
撮影日付 2019年1月18日 写真番号 17034 外部/内部 内部 対象室 2F ロビー 対象設備 スプリンクラーヘッド 劣化程度 B 所見 設置年1993年 25年経過による経年劣化 点検結果

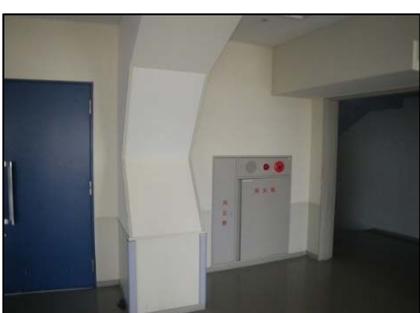
撮影日付 2019年1月18日 写真番号 17035 外部/内部 内部 対象室 2F ロビー 対象設備 消火栓 劣化程度 C 所見 ホースは× 設置年1993年 25年経過による経年劣化 点検結果 ホースの耐圧性能点検済証がありません (製造年より10年経過及び以降3年以内ごとに行わなければならない)

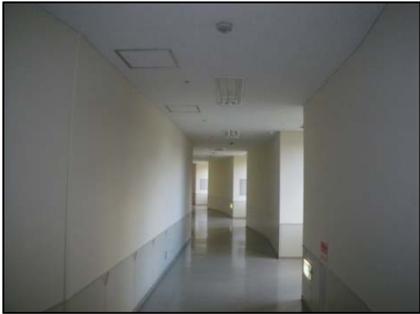
撮影日付 2019年1月18日 写真番号 17036 外部/内部 内部 対象室 3F 回廊 対象設備 スプリンクラーヘッド 劣化程度 B 所見 設置年1993年 25年経過による経年劣化 点検結果

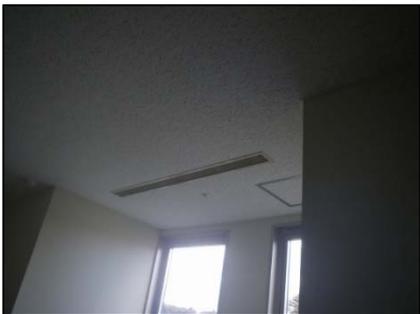
撮影日付 2019年1月18日 写真番号 17037 外部/内部 内部 対象室 3F 回廊 対象設備 スプリンクラーヘッド 劣化程度 B 所見 設置年1993年 25年経過による経年劣化 点検結果

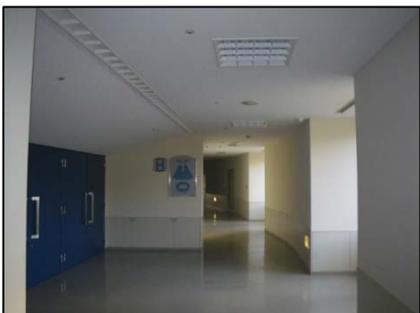
撮影日付 2019年1月18日 写真番号 17038 外部/内部 内部 対象室 3F ホール 対象設備 スプリンクラーヘッド 劣化程度 B 所見 設置年1993年 25年経過による経年劣化 点検結果

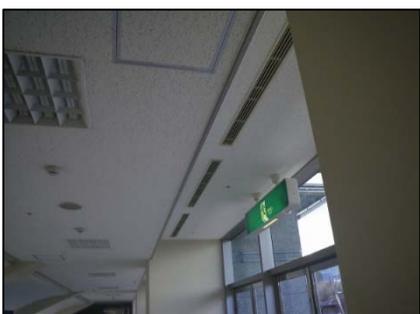
撮影日付 2019年1月18日 写真番号 17039 外部/内部 内部 対象室 3F ロビー12 対象設備 スプリンクラーヘッド 劣化程度 B 所見 設置年1993年 25年経過による経年劣化 点検結果

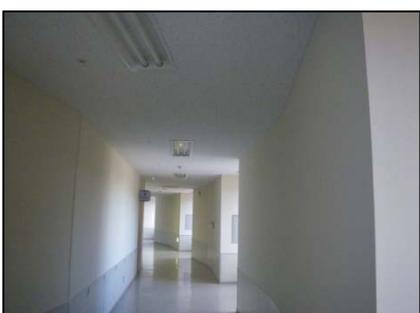
撮影日付 2019年1月18日 写真番号 17040 外部/内部 内部 対象室 3F 回廊 対象設備 スプリンクラーヘッド 劣化程度 B 所見 設置年1993年 25年経過による経年劣化 点検結果

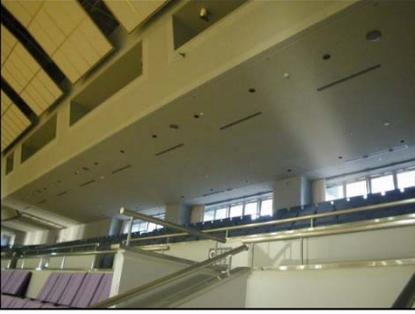
撮影日付	2019年1月18日
	写真番号	17046
	外部/内部	内部
	対象室	3F 観覧席
	対象設備	スプリンクラー
	劣化程度	B
	所見	設置年1993年 25年経過による経年劣化
	点検結果

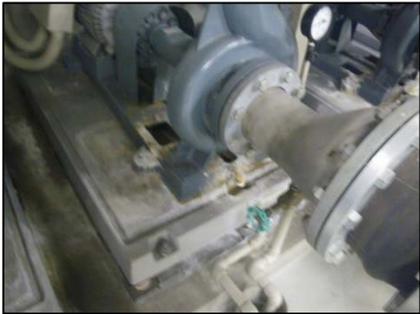
撮影日付	2019年1月18日
	写真番号	18013
	外部/内部	内部
	対象室	1F 機械室 2
	対象設備	冷却水ポンプ
	劣化程度	C
	所見	設置年1993年 25年経過による経年劣化
点検結果	グランド部より漏れ痕跡あり

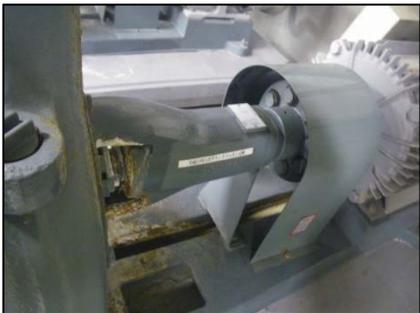
撮影日付	2019年1月18日
	写真番号	18014
	外部/内部	内部
	対象室	1F 機械室 2
	対象設備	冷却水ポンプ
	劣化程度	C
	所見	設置年1993年 25年経過による経年劣化
点検結果	グランド部より漏れ痕跡あり

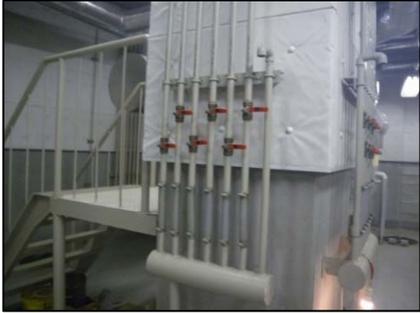
撮影日付	2019年1月18日
	写真番号	18015
	外部/内部	内部
	対象室	1F 機械室 2
	対象設備	エア抜き
	劣化程度	B
	所見	設置年1993年 25年経過による経年劣化
点検結果

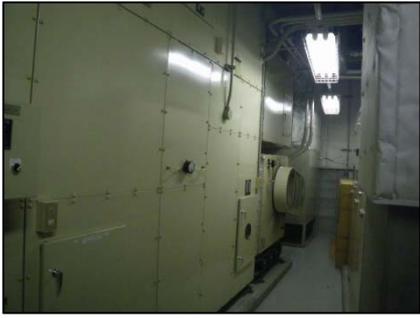
撮影日付	2019年1月18日
	写真番号	18016
	外部/内部	内部
	対象室	2F 空調機械室9
	対象設備	空気調和機
	劣化程度	B
	所見	設置年1993年 25年経過による経年劣化
点検結果

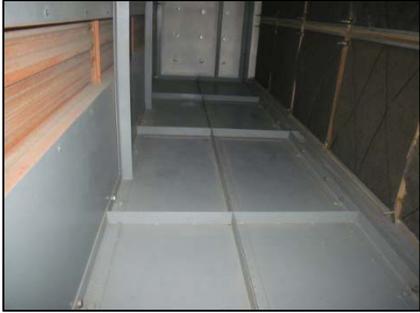
撮影日付	2019年1月18日
	写真番号	18017
	外部/内部	内部
	対象室	2F 空調機械室9
	対象設備	空気調和機
	劣化程度	C
	所見	設置年1993年 25年経過による経年劣化
点検結果	内部フィルター枠発錆あり

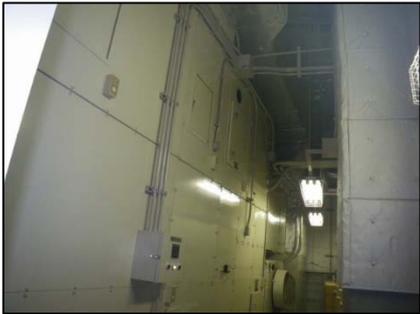
撮影日付	2019年1月18日
	写真番号	18018
	外部/内部	内部
	対象室	2F 空調機械室9
	対象設備	空気調和機
	劣化程度	B
	所見	設置年1993年 25年経過による経年劣化
点検結果

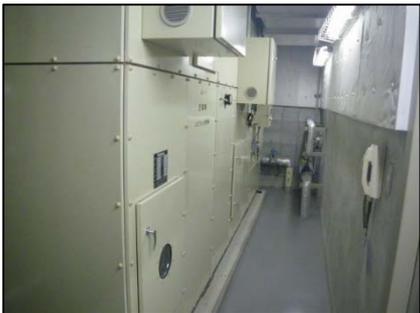
撮影日付	2019年1月18日
	写真番号	18019
	外部/内部	内部
	対象室	2F 空調機械室9
	対象設備	空気調和機
	劣化程度	B
	所見	設置年1993年 25年経過による経年劣化
点検結果

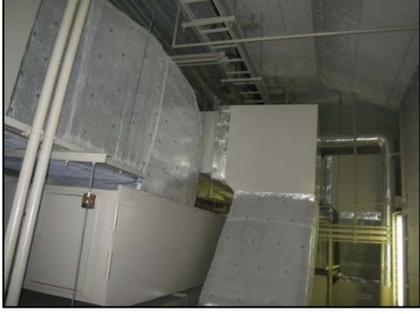
撮影日付	2019年1月18日
	写真番号	18020
	外部/内部	内部
	対象室	2F 機械室10
	対象設備	制気口
	劣化程度	B
	所見	設置年1993年 25年経過による経年劣化
点検結果

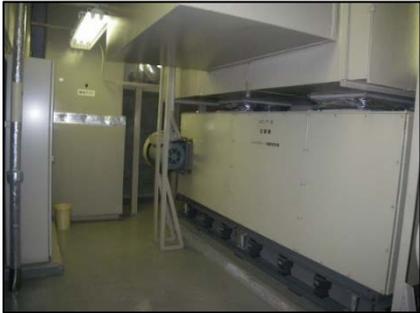
撮影日付	2019年1月18日
	写真番号	18026
	外部/内部	内部
	対象室	2F 空調機械室12
	対象設備	空気調和機
	劣化程度	B
	所見	設置年1993年 25年経過による経年劣化
	点検結果

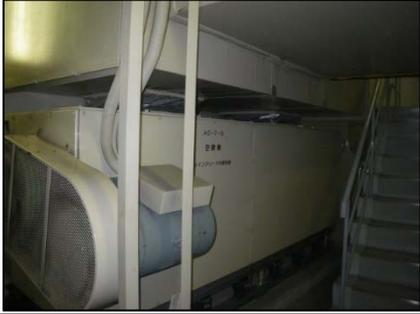
撮影日付	2019年1月18日
	写真番号	18027
	外部/内部	内部
	対象室	2F 空調機械室12
	対象設備	空気調和機
	劣化程度	B
	所見	設置年1993年 25年経過による経年劣化
	点検結果

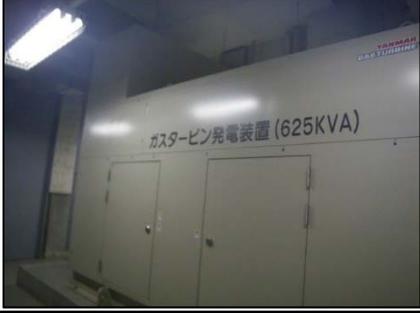
撮影日付	2019年1月18日
	写真番号	18028
	外部/内部	内部
	対象室	1F 自家発電機室
	対象設備	換気設備
	劣化程度	B
	所見	設置年1993年 25年経過による経年劣化
	点検結果

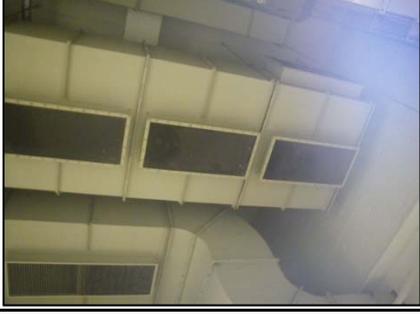
撮影日付	2019年1月18日
	写真番号	18029
	外部/内部	内部
	対象室	1F 自家発電機室
	対象設備	換気設備
	劣化程度	B
	所見	設置年1993年 25年経過による経年劣化
	点検結果

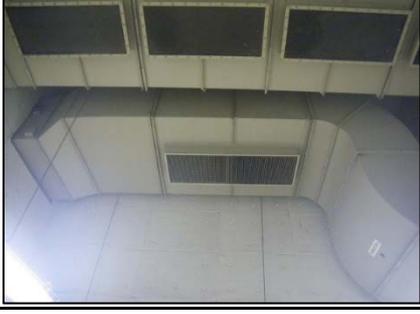
撮影日付	2019年1月18日
	写真番号	18030
	外部/内部	内部
	対象室	1F 自家発電機室
	対象設備	換気設備
	劣化程度	B
	所見	設置年1993年 25年経過による経年劣化
	点検結果

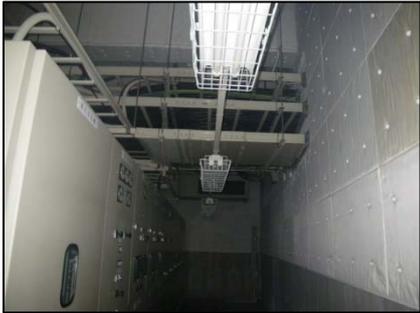
撮影日付	2019年1月18日
	写真番号	18031
	外部/内部	内部
	対象室	1F 自家発電機室
	対象設備	換気設備
	劣化程度	B
	所見	設置年1993年 25年経過による経年劣化
	点検結果

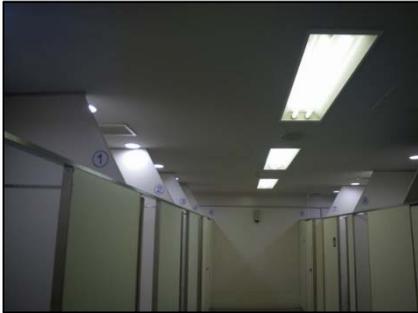
撮影日付	2019年1月18日
	写真番号	18037
	外部/内部	内部
	対象室	女子便所1
	対象設備	制気口
	劣化程度	B
	所見	設置年1993年 25年経過による経年劣化
	点検結果

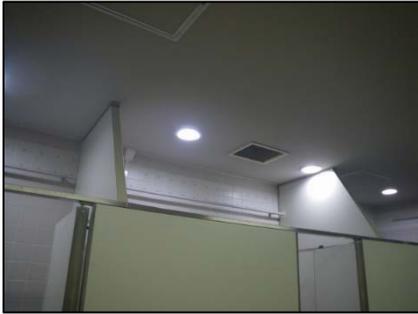
撮影日付	2019年1月18日
	写真番号	18038
	外部/内部	内部
	対象室	男子便所1
	対象設備	制気口
	劣化程度	B
	所見	設置年1993年 25年経過による経年劣化
	点検結果

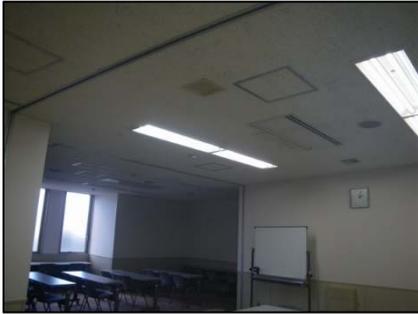
撮影日付	2019年1月18日
	写真番号	18039
	外部/内部	内部
	対象室	休憩室・記者室
	対象設備	天井カセットファンコイル
	劣化程度	B
	所見	設置年1993年 25年経過による経年劣化
	点検結果

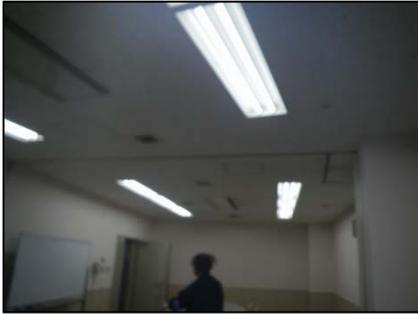
撮影日付	2019年1月18日
	写真番号	18040
	外部/内部	内部
	対象室	休憩室・記者室
	対象設備	天井カセットファンコイル
	劣化程度	B
	所見	設置年1993年 25年経過による経年劣化
	点検結果

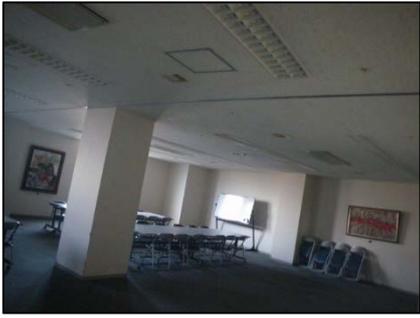
撮影日付	2019年1月18日
	写真番号	18041
	外部/内部	内部
	対象室	2F 本部室
	対象設備	天井カセットファンコイル・制気口
	劣化程度	B
	所見	設置年1993年 25年経過による経年劣化
点検結果

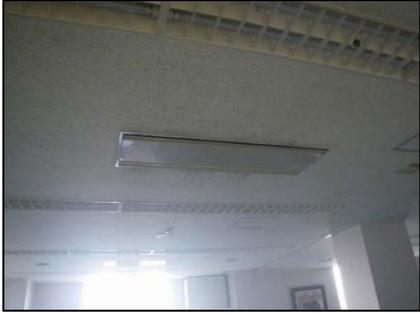
撮影日付	2019年1月18日
	写真番号	18042
	外部/内部	内部
	対象室	2F 本部室
	対象設備	天井カセットファンコイル
	劣化程度	B
	所見	設置年1993年 25年経過による経年劣化
点検結果

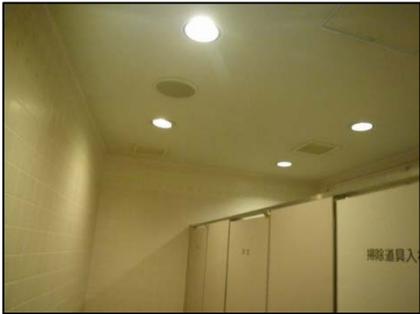
撮影日付	2019年1月18日
	写真番号	18043
	外部/内部	内部
	対象室	2F 女子便所2
	対象設備	制気口
	劣化程度	B
	所見	設置年1993年 25年経過による経年劣化
点検結果

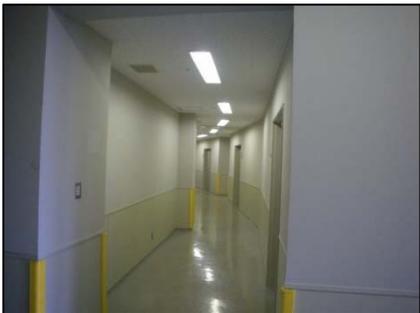
撮影日付	2019年1月18日
	写真番号	18044
	外部/内部	内部
	対象室	2F 通路
	対象設備	制気口
	劣化程度	B
	所見	設置年1993年 25年経過による経年劣化
点検結果

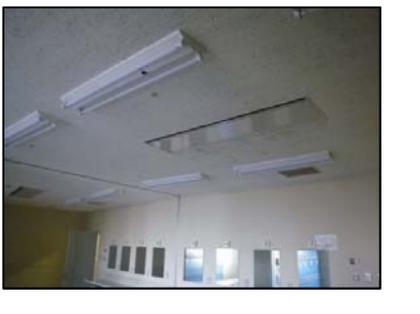
撮影日付	2019年1月18日
	写真番号	18045
	外部/内部	内部
	対象室	2F 第3・4更衣室
	対象設備	天井カセットファンコイル・制気口
	劣化程度	B
	所見	設置年1993年 25年経過による経年劣化
点検結果

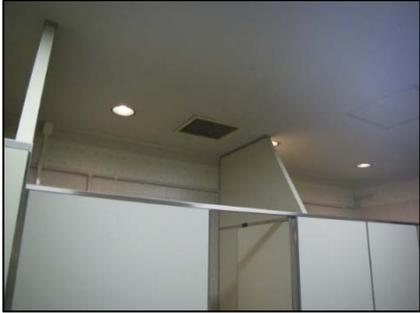
撮影日付	2019年1月18日
	写真番号	18057
	外部/内部	内部
	対象室	2F 第4男子便所
	対象設備	制気口
	劣化程度	B
	所見	設置年1993年 25年経過による経年劣化
点検結果

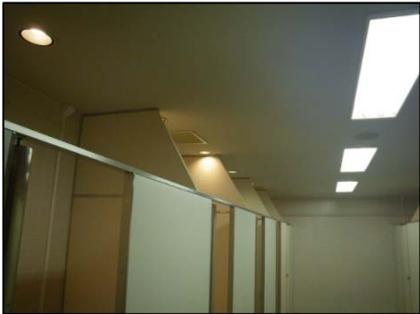
撮影日付	2019年1月18日
	写真番号	18058
	外部/内部	内部
	対象室	2F 第4女子便所
	対象設備	制気口
	劣化程度	B
	所見	設置年1993年 25年経過による経年劣化
点検結果

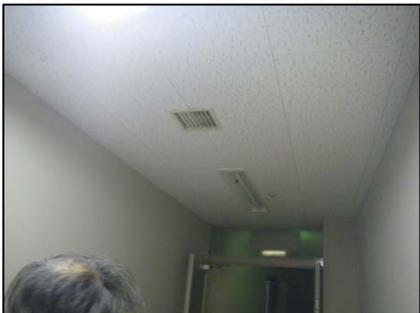
撮影日付	2019年1月18日
	写真番号	18059
	外部/内部	内部
	対象室	2F 通路4
	対象設備	制気口
	劣化程度	B
	所見	設置年1993年 25年経過による経年劣化
点検結果

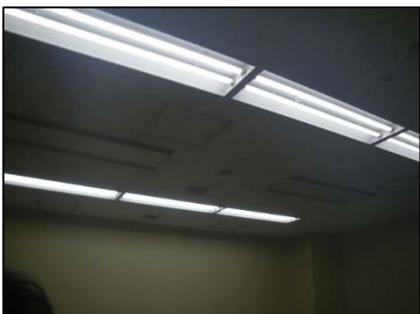
撮影日付	2019年1月18日
	写真番号	18060
	外部/内部	内部
	対象室	2F 第4控室
	対象設備	天井カセットファンコイル・制気口
	劣化程度	B
	所見	設置年1993年 25年経過による経年劣化
点検結果

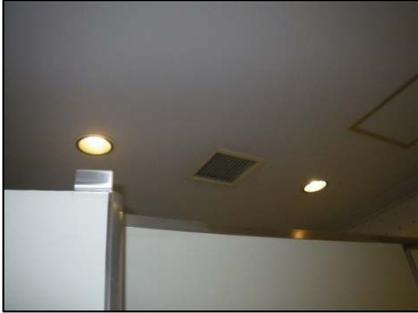
撮影日付	2019年1月18日
	写真番号	18077
	外部/内部	内部
	対象室	2F 第6男子便所
	対象設備	制気口
	劣化程度	B
	所見	設置年1993年 25年経過による経年劣化
点検結果

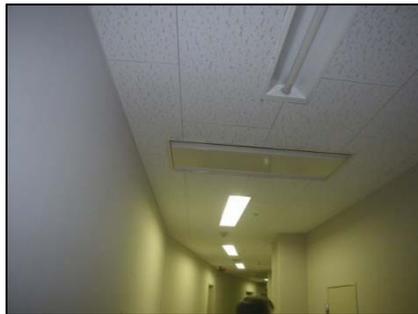
撮影日付	2019年1月18日
	写真番号	18078
	外部/内部	内部
	対象室	2F 通路2
	対象設備	天井カセットファンコイル
	劣化程度	B
	所見	設置年1993年 25年経過による経年劣化
点検結果

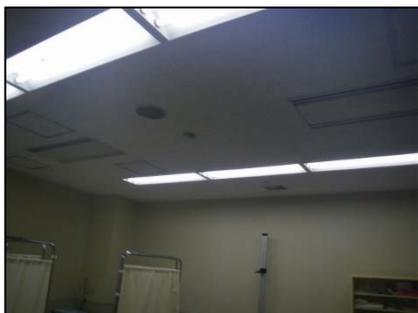
撮影日付	2019年1月18日
	写真番号	18079
	外部/内部	内部
	対象室	2F 医務室
	対象設備	天井カセットファンコイル
	劣化程度	B
	所見	設置年1993年 25年経過による経年劣化
点検結果

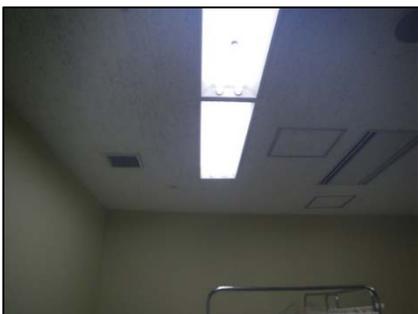
撮影日付	2019年1月18日
	写真番号	18080
	外部/内部	内部
	対象室	2F 医務室
	対象設備	天井カセットファンコイル・制気口
	劣化程度	B
	所見	設置年1993年 25年経過による経年劣化
点検結果

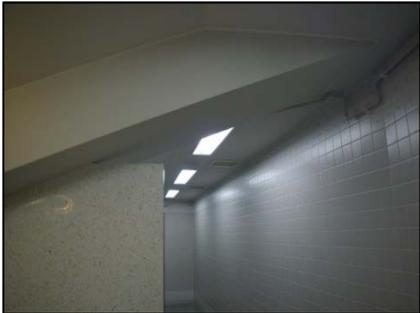
撮影日付	2019年1月18日
	写真番号	18097
	外部/内部	内部
	対象室	2F 男子便所3
	対象設備	制気口
	劣化程度	B
	所見	設置年1993年 25年経過による経年劣化
	点検結果

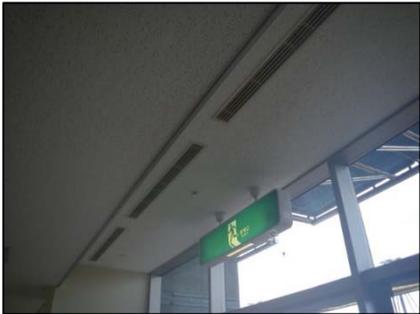
撮影日付	2019年1月18日
	写真番号	18098
	外部/内部	内部
	対象室	2F 0ビ-12
	対象設備	制気口
	劣化程度	B
	所見	設置年1993年 25年経過による経年劣化
	点検結果

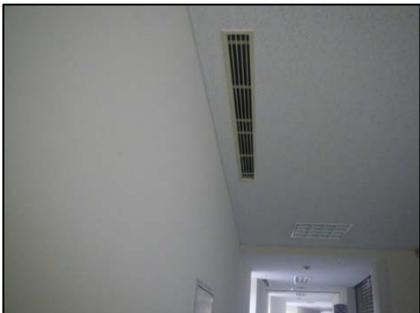
撮影日付	2019年1月18日
	写真番号	18099
	外部/内部	内部
	対象室	2F 回廊7
	対象設備	制気口
	劣化程度	B
	所見	設置年1993年 25年経過による経年劣化
	点検結果

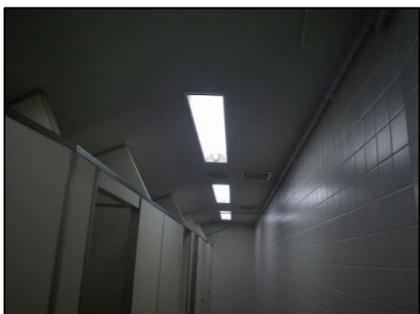
撮影日付	2019年1月18日
	写真番号	18100
	外部/内部	内部
	対象室	2F 女子便所1
	対象設備	制気口
	劣化程度	B
	所見	設置年1993年 25年経過による経年劣化
	点検結果
