●既存屋根材を残した改修手法

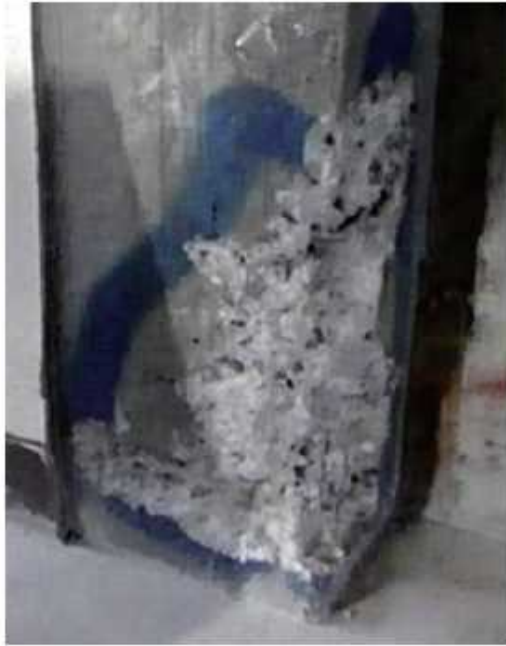
欠損部分のまわりをはつりとした状態

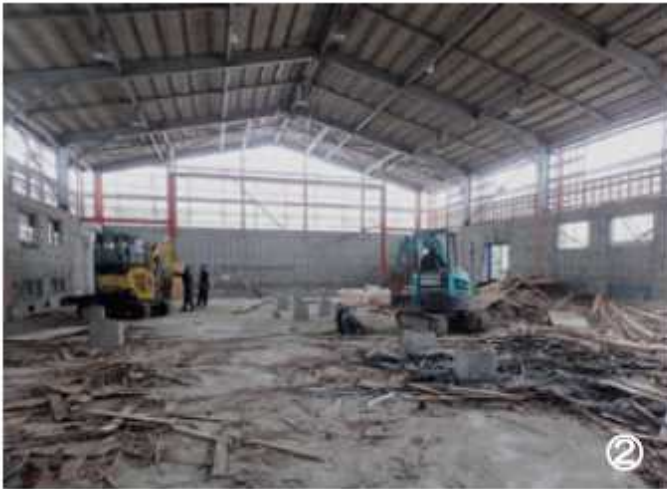
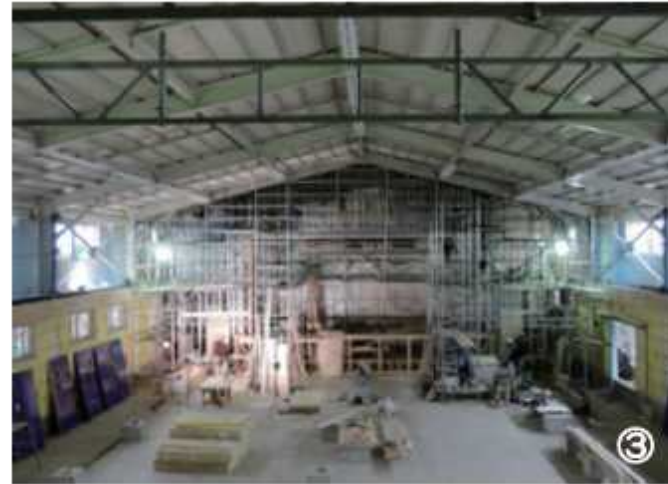
写真 ①既存体育館の鉄骨骨組みのみ残した状態 ②既存体育館の鉄骨骨組みのみ残し解体中 ③屋根材、外壁材、内装材等の改修中

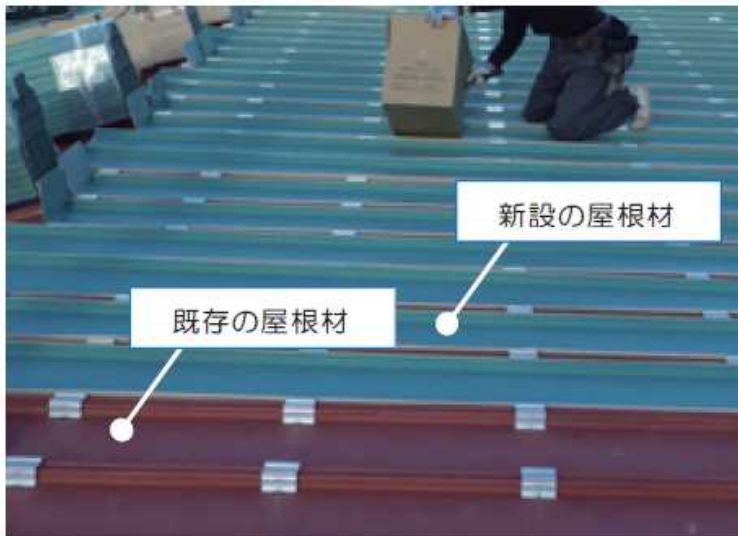
施工中

岩手県洋野町立中野小学校では、既存の屋根材を残し、その上に新しい屋根材を設置する手法で改修を行いました。これにより、短い工期で、また、既存の屋根材の解体撤去費を削減しつつ、建築物の耐久性を向上させることができました。

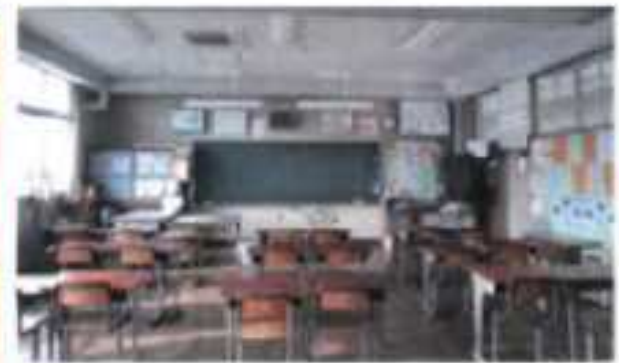
- 冬期の教室内温熱環境（改修前）
 - ・断熱不足により温度差が発生
