(5) 既存木造学校施設の耐震補強・改修の意義とその方法

木造学校施設の耐震診断・耐震補強の取組事例

文化的価値のある木造校舎の耐震補強（愛媛県八幡浜市立日土小学校）

筋交い等を設置する居ながら施工の耐震補強（三重県大台町立協和中学校）

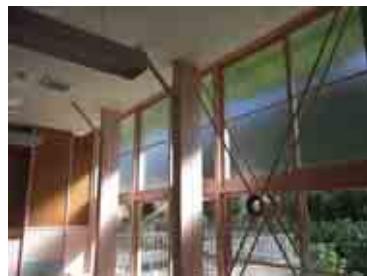
二重に配した丸鋼プレース

耐力壁：建物長手方向は、丸鋼プレースの増設や径の見直しにより現在の開放性を確保しながら必要な耐力壁を設置した。建物短手方向は、教室間の間仕切り壁の土壁・筋かい・モルタル壁の補修・補強を行い、耐震性を確保した。また、耐力壁の配置については、偏心が大きくならないようなバランスのよい配置となるようにし、柱・梁接合部、柱・土台接合を補修・補強し、耐力壁が十分に性能を発揮できるようにした。

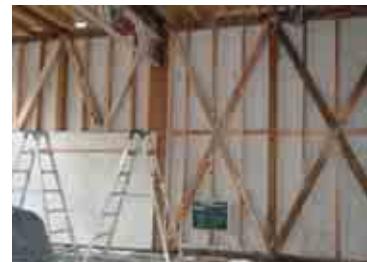
耐力壁補強の施工状況

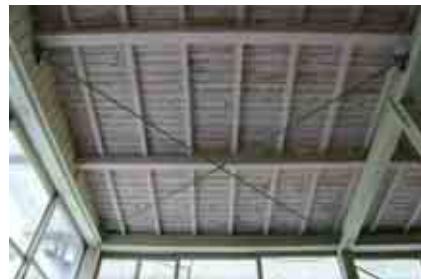
プレースによる屋根補強

床組・屋根：床組については、床振動、遮音などを考慮して剛性の見直しを行い、既存の火打ち、プレースなどを見直し、水平構面としての機能を十分に発揮させるように必要に応じて補修・補強した。屋根については、不陸を調整し、鉛直荷重支持能力を向上させるとともに、水平構面としての機能を十分に発揮させるようにした。

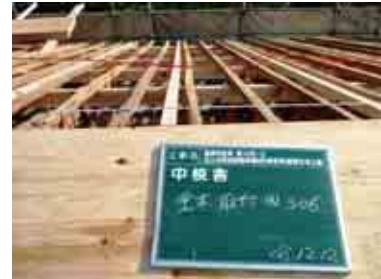
床の垂木・構造用合板による補強の施工状況

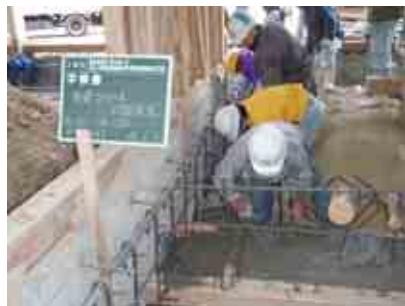
基礎：基礎については、コア抜き検査などの調査を行ったが、無筋の可能性が高いことから、必要に応じて、鉄筋コンクリート造の基礎を併設し、上部構造の耐力壁（壁・丸鋼プレース）が十分に性能を発揮できるようにした。

鉄筋コンクリート造の基礎の併設

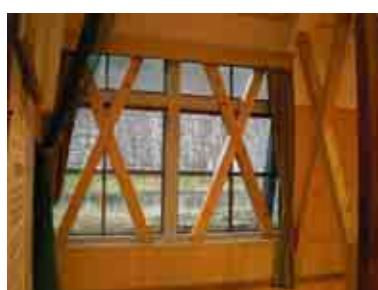
筋交いによる壁補強（足助小学校）

耐震補強については、水平強度を増加するため、筋交い、構造用合板及び合板小壁を用いた耐震補強方法とした。この筋交い及び構造用合板の設置位置については、著しく内観、外観を大きく変えない、可能な限り現状の雰囲気を壊さずに補強する、利用を妨げない等を踏まえた上で、平面上バランス良く設置することとし、構造上主要な部分（小屋裏部分等）については金物等による補強を実施した。

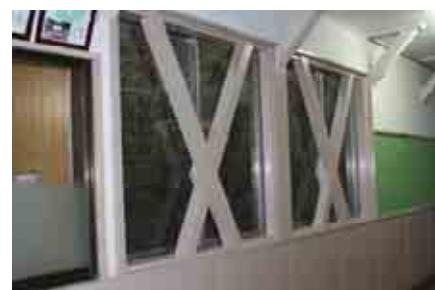
筋交いによる壁補強（追分小学校）

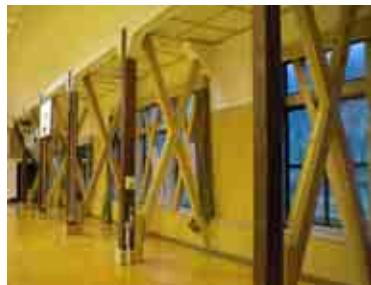
内壁内側柱に対する筋交い（足助小学校）

なお、足助小学校の場合には、屋内運動場という性質上、内部の空間を確保する必要があり、内部へは壁を設置することが出来なかった。そのため、屋根面の剛床を確保するため鉄筋プレースや金物等による補強を行うとともに、既存の外部筋交いバットレス（控壁）を有効活用し、内壁内側1.8mの位置にある柱に対し筋交いを新設することによって、全体の耐震性を確保することとした。

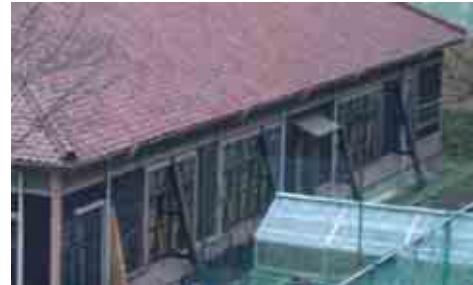
外部筋交いバットレス（足助小学校）

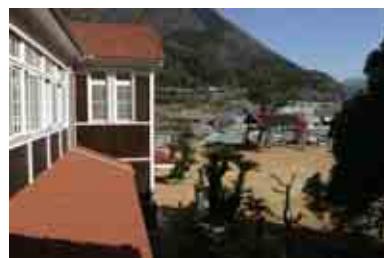
昭和の改修でアルミサッシになっていたものを、機密性の高い木製サッシに改修

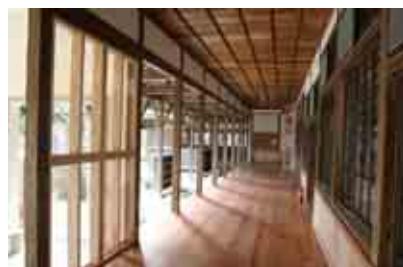
職員室からグランドへの視認性をよくするためのポリカーボネード製の耐震壁
