平成 22 年 3 月
国立教育政策研究所
文教施設研究センター

大学施設の評価に関する新たな指標の開発について

大学施設の性能評価システム

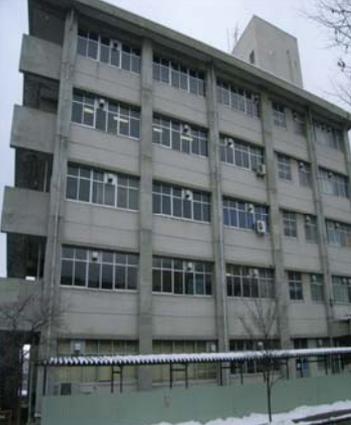
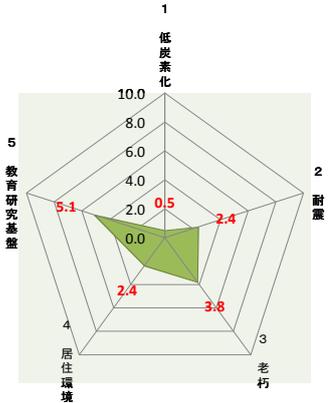
<p>撮影方向 南面</p>

Ⅴ. 中項目の評価																																
1 低炭素化に関する指標 0.5																																
<table border="1"> <tr> <td>0.0</td><td>2.0</td><td>4.0</td><td>6.0</td><td>8.0</td><td>10.0</td> </tr> <tr> <td>新熱性・日射遮蔽性能</td> <td>0.0</td><td></td><td></td><td></td><td></td> </tr> <tr> <td>設備の高効率化</td> <td>1.2</td><td></td><td></td><td></td><td></td> </tr> <tr> <td>自然エネルギー利用</td> <td>0.0</td><td></td><td></td><td></td><td></td> </tr> </table>	0.0	2.0	4.0	6.0	8.0	10.0	新熱性・日射遮蔽性能	0.0					設備の高効率化	1.2					自然エネルギー利用	0.0					<ul style="list-style-type: none"> 壁断熱材無 ガラス単板 エアコン効率不十分 自然エネルギー利用無

0.0	2.0	4.0	6.0	8.0	10.0																											
新熱性・日射遮蔽性能	0.0																															
設備の高効率化	1.2																															
自然エネルギー利用	0.0																															
2 耐震に関する指標 2.4																																
<table border="1"> <tr> <td>0.0</td><td>2.0</td><td>4.0</td><td>6.0</td><td>8.0</td><td>10.0</td> </tr> <tr> <td>構造耐震指標</td> <td>3.0</td><td></td><td></td><td></td><td></td> </tr> <tr> <td>非構造部材</td> <td>0.0</td><td></td><td></td><td></td><td></td> </tr> </table>	0.0	2.0	4.0	6.0	8.0	10.0	構造耐震指標	3.0					非構造部材	0.0					<ul style="list-style-type: none"> 耐震未改修 室外機耐震対策無

0.0	2.0	4.0	6.0	8.0	10.0																											
構造耐震指標	3.0																															
非構造部材	0.0																															
3 老朽に関する指標 3.8																																
<table border="1"> <tr> <td>0.0</td><td>2.0</td><td>4.0</td><td>6.0</td><td>8.0</td><td>10.0</td> </tr> <tr> <td>仕上材の老朽度</td> <td>3.0</td><td></td><td></td><td></td><td></td> </tr> <tr> <td>電気設備の老朽度</td> <td>3.0</td><td></td><td></td><td></td><td></td> </tr> <tr> <td>機械設備の老朽度</td> <td>5.0</td><td></td><td></td><td></td><td></td> </tr> <tr> <td>法令適合</td> <td>7.0</td><td></td><td></td><td></td><td></td> </tr> </table>	0.0	2.0	4.0	6.0	8.0	10.0	仕上材の老朽度	3.0					電気設備の老朽度	3.0					機械設備の老朽度	5.0					法令適合	7.0					<ul style="list-style-type: none"> 外壁・底モルタルの一部に落下有 増設スペースの不足 エレベーター昇降路が、壁区画として遮煙設備で区画されていない

0.0	2.0	4.0	6.0	8.0	10.0																											
室内環境	2.0																															
バリアフリー	3.0																															
5 教育研究基盤に関する指標 5.1																																
<table border="1"> <tr> <td>0.0</td><td>2.0</td><td>4.0</td><td>6.0</td><td>8.0</td><td>10.0</td> </tr> <tr> <td>教育研究環境の充実</td> <td>3.0</td><td></td><td></td><td></td><td></td> </tr> <tr> <td>広さ</td> <td>10.0</td><td></td><td></td><td></td><td></td> </tr> <tr> <td>電気設備</td> <td>3.0</td><td></td><td></td><td></td><td></td> </tr> <tr> <td>情報通信基盤</td> <td>3.0</td><td></td><td></td><td></td><td></td> </tr> </table>	0.0	2.0	4.0	6.0	8.0	10.0	教育研究環境の充実	3.0					広さ	10.0					電気設備	3.0					情報通信基盤	3.0					<ul style="list-style-type: none"> メーター無 配線スペース不足

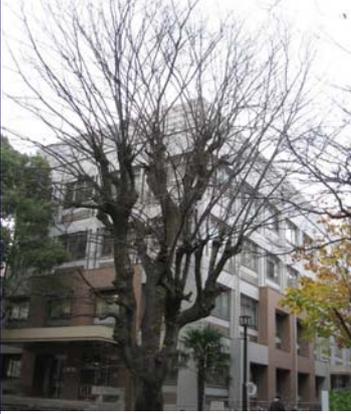
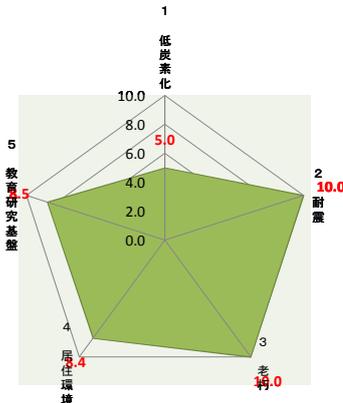
<p>撮影方向 南面</p>

Ⅴ. 中項目の評価										
1 低炭素化に関する指標 5.0										
0.0 2.0 4.0 6.0 8.0 10.0	内容	備考								
<table border="1"> <tr> <td>断熱性・日射遮蔽性能</td> <td>3.0</td> </tr> <tr> <td>設備の高効率化</td> <td>8.7</td> </tr> <tr> <td>自然エネルギー利用</td> <td>0.0</td> </tr> </table>	断熱性・日射遮蔽性能	3.0	設備の高効率化	8.7	自然エネルギー利用	0.0	<ul style="list-style-type: none"> 壁の部分的な断熱材不足 自然エネルギー利用無 			
断熱性・日射遮蔽性能	3.0									
設備の高効率化	8.7									
自然エネルギー利用	0.0									
2 耐震に関する指標 10.0										
<table border="1"> <tr> <td>構造耐震指標</td> <td>10.0</td> </tr> <tr> <td>非構造部材</td> <td>10.0</td> </tr> </table>	構造耐震指標	10.0	非構造部材	10.0						
構造耐震指標	10.0									
非構造部材	10.0									
3 老朽に関する指標 10.0										
<table border="1"> <tr> <td>仕上材の老朽度</td> <td>10.0</td> </tr> <tr> <td>電気設備の老朽度</td> <td>10.0</td> </tr> <tr> <td>機械設備の老朽度</td> <td>10.0</td> </tr> <tr> <td>法令適合</td> <td>10.0</td> </tr> </table>	仕上材の老朽度	10.0	電気設備の老朽度	10.0	機械設備の老朽度	10.0	法令適合	10.0		
仕上材の老朽度	10.0									
電気設備の老朽度	10.0

機械設備の老朽度	10.0									
法令適合	10.0									
4 居住環境に関する指標 8.4										
<table border="1"> <tr> <td>室内環境</td> <td>7.4</td> </tr> <tr> <td>バリアフリー</td> <td>10.0</td> </tr> </table>	室内環境	7.4	バリアフリー	10.0						
室内環境	7.4									
バリアフリー	10.0									
5 教育研究基盤に関する指標 8.5										
<table border="1"> <tr> <td>教育研究環境の充実</td> <td>10.0</td> </tr> <tr> <td>広さ</td> <td>7.0</td> </tr> <tr> <td>電気設備</td> <td>10.0</td> </tr> <tr> <td>情報通信基盤</td> <td>7.0</td> </tr> </table>	教育研究環境の充実	10.0	広さ	7.0	電気設備	10.0	情報通信基盤	7.0	<ul style="list-style-type: none"> 研究スペースにOAフロア無し 	
教育研究環境の充実	10.0									
広さ	7.0									
電気設備	10.0									
情報通信基盤	7.0
