「東日本大震災の被害を踏まえた学校施設の整備について」

東日本大震災の被害を踏まえた学校施設の整備に関する検討会

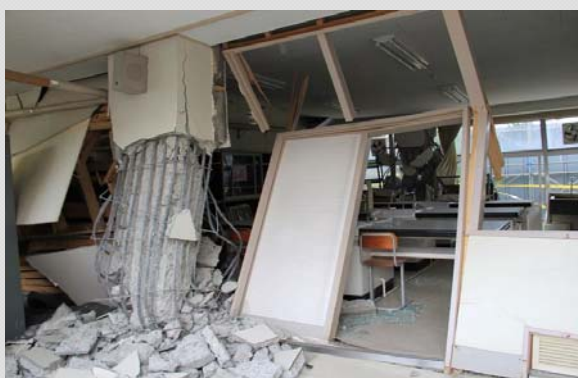
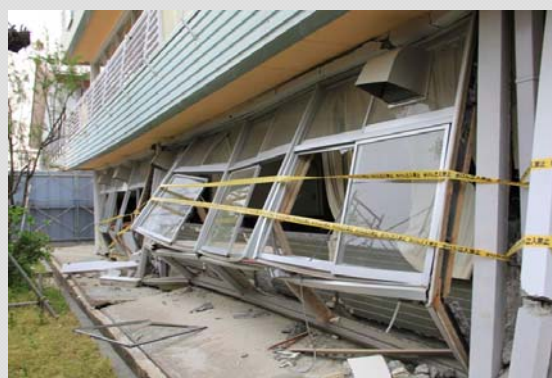
柱や壁の崩壊(旧耐震基準で建築された学校施設)

- 現時点で把握できている被害状況については、新耐震基準（昭和56年）以前に建築された未補強の学校施設（鉄筋コンクリート造校舎）では柱や壁の崩壊等大きな被害が発生している例もみられたが、新耐震基準以降に建築された学校施設及び補強された学校施設はおおむね小規模な被害あるいは無被害にとどまっている。

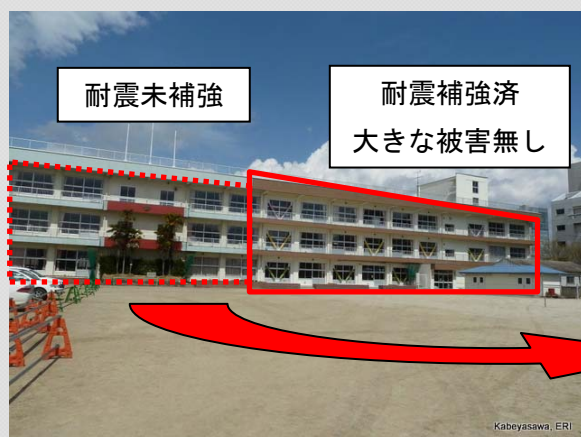
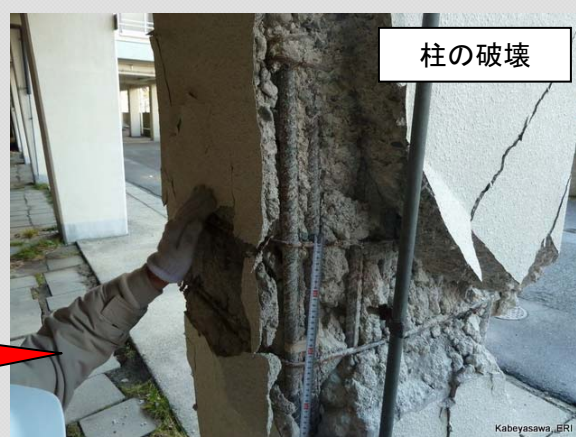
耐震補強済の部分と未補強の部分との被害状況の比較  
(未補強部分は翌年耐震補強工事を実施する予定であった)

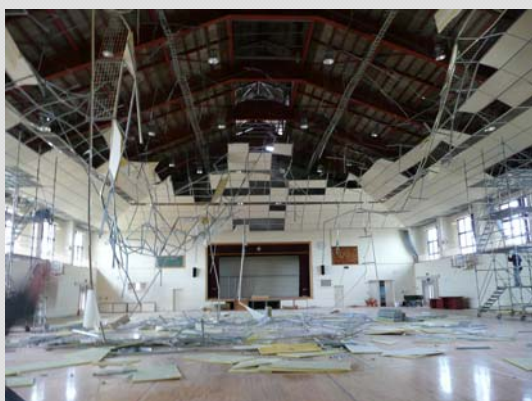
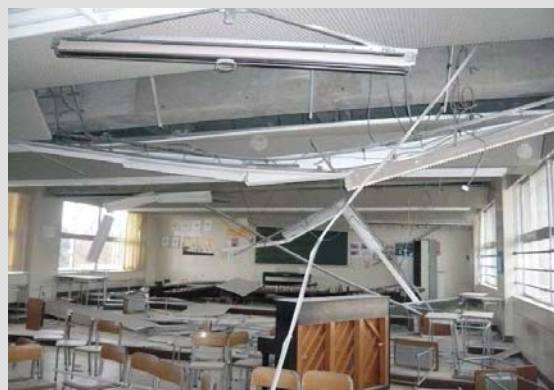
天井材や照明器具の落下

- 今回の震災においては、多くの学校施設で天井材、照明器具、外壁（外装材）の落下など非構造部材の被害が発生した。非構造部材の落下により負傷する人的被害が生じたほか、学校施設が応急避難場所として使用できないといった事態も発生しており、非構造部材の耐震化の重要性が再認識されたところである。
- 非構造部材の被害は、構造体の損傷が軽微な場合でも生じており、文部科学省に報告されている中で、公立学校施設における非構造部材の被害の例は以下のとおりである。

- 非構造部材は多種多様であり、対策の方法も様々であるが、想定される「危険の芽」をできる限り摘み取れるよう、可能なものから速やかに対策を講じ、地震発生時の被害を少しでも軽減することが大切である。
- このような考え方にに基づき、今後の学校施設の整備に当たっては、地震発生時に、児童生徒等の安全を確保するとともに、引き続き、応急避難場所としての役割を果たすことができるよう、構造体の耐震化だけでなく、天井材、照明器具、外壁（外装材）、設備機器等の落下防止、窓ガラスの飛散防止、家具の転倒防止など、非構造部材についても耐震対策を図ることが極めて重要である。

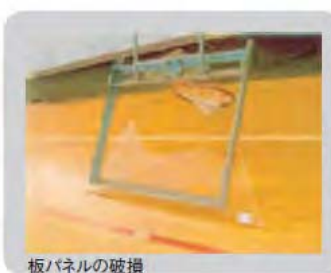
（写真1）天井に取りつけられたバスケットゴール

地震の衝撃によりバスケットゴールを支える支柱が外れ、バスケットゴールごと床に転倒

板パネルの破損

- ・ 取付金物に緩み等がないように支持材に緊結する。

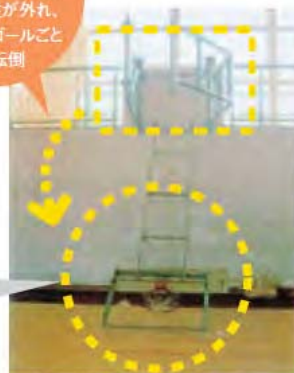
（写真2）バスケットゴールの脱落

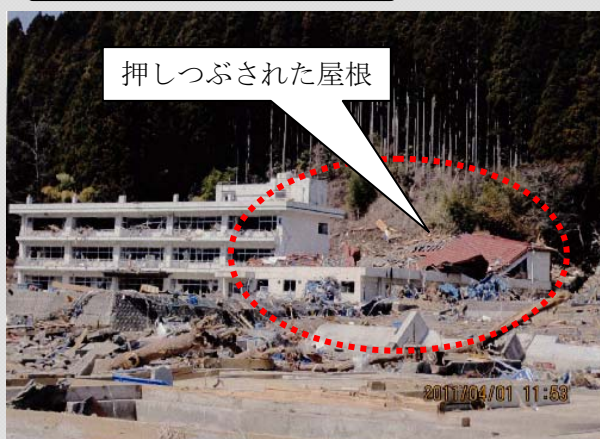
大破した屋内運動場

- 今回の震災においては、各地域で想定を上回る津波が発生し、浸水した地域の建物に壊滅的な被害を及ぼした。学校施設についても、鉄骨造の屋内運動場が大破した被害事例、辛うじて骨組みが残っただけで建物としては全く使用できなかった被害事例、屋上まで浸水した被害事例など甚大な被害が発生している。これらの被害状況を踏まえ、沿岸部に立地する学校施設について津波対策を見直す必要がある。

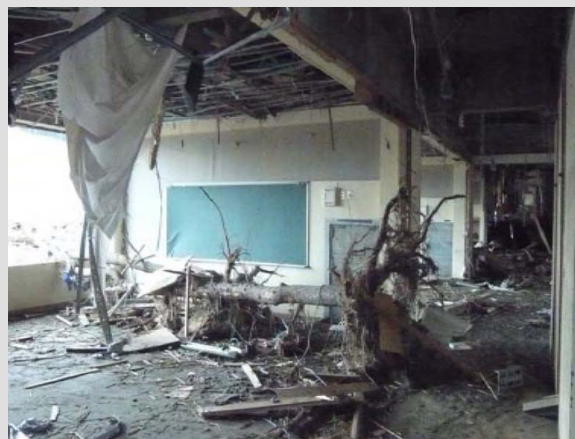
水圧による壁の移動

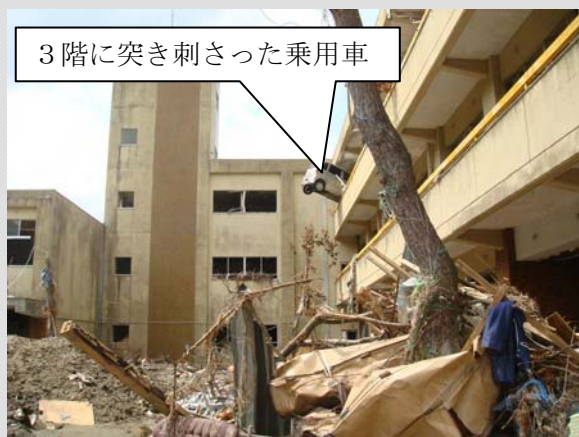
3階まで津波にのまれた校舎

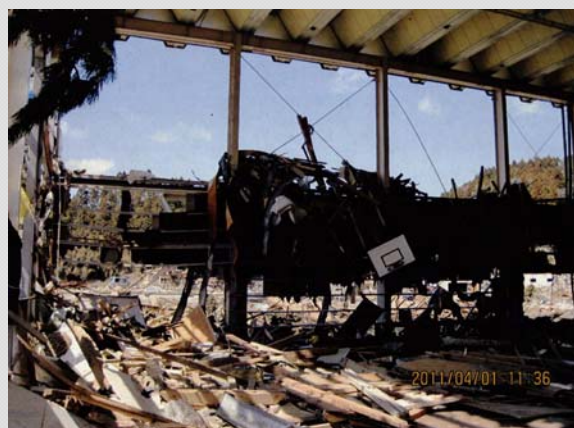
鉄骨の骨組みだけが残った屋内運動場

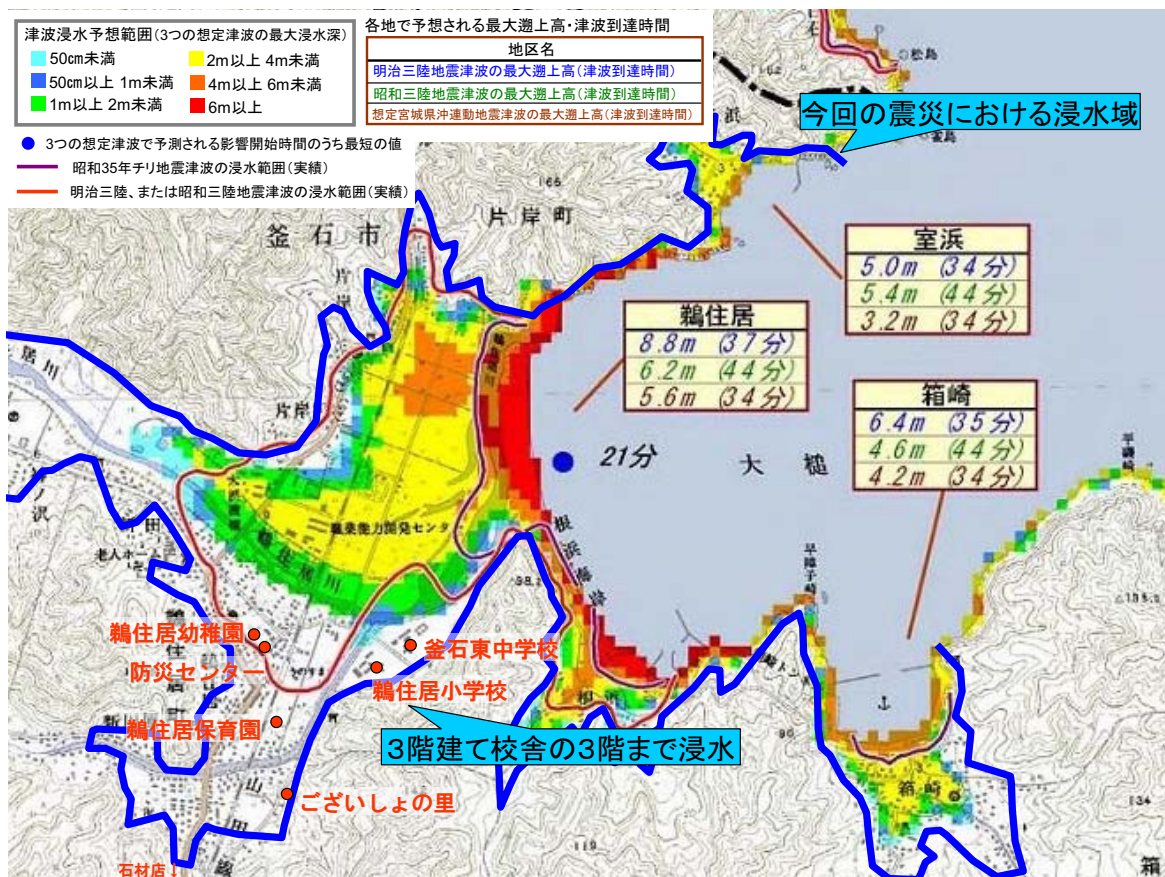
津波ハザードマップの予測浸水深と今回の浸水実績の比較（大槌湾）

- 沿岸部の地方公共団体においては、今回の震災を踏まえ、津波の高さや浸水地域など津波ハザードマップの見直しが行われることとなるが、学校施設における津波対策については、想定される津波高さや到達までの時間等を踏まえる
