### 1. 現状の把握・分析、情報の蓄積

# 老朽化による不具合の例

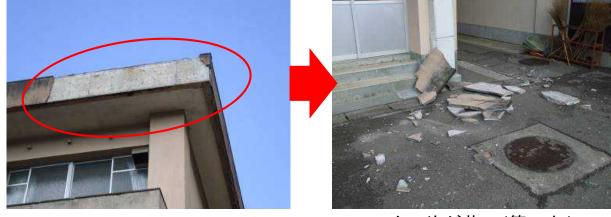
モルタル片が落下(築31年)

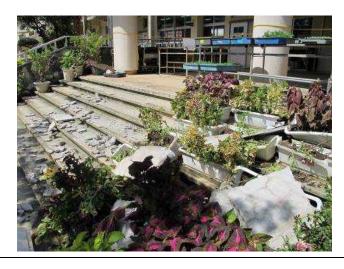
外壁のモルタルが剥落 児童が軽傷(築29年)

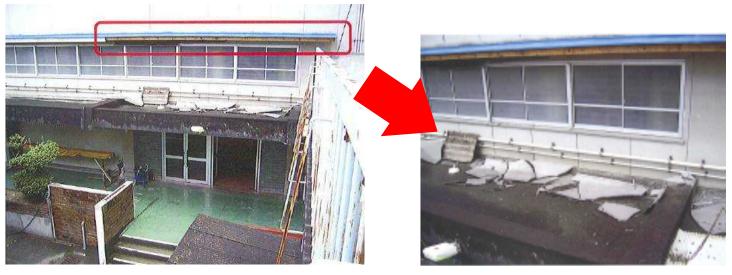
屋内運動場の軒下部分のモルタル片が落下(築44年)

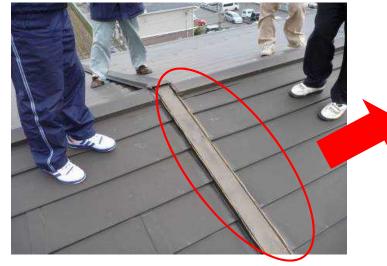
老朽化した屋根材の一部が 強風により剥離(築26年)

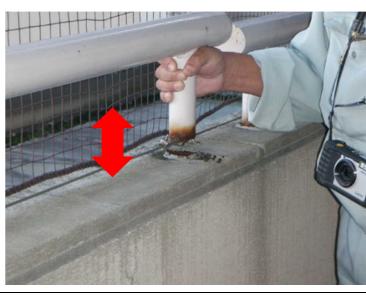
腐食の進んだ手摺が、多数の児童が一斉にぶらさがった際に破損

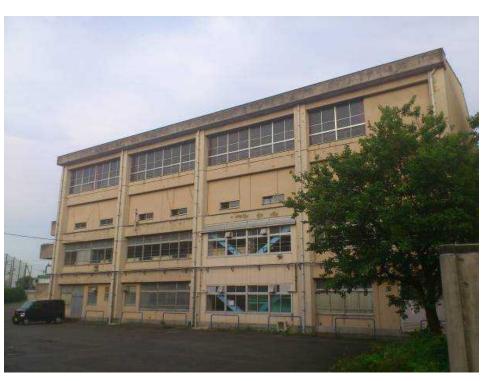
耐震化は終了しているもの の老朽化が著しい外観

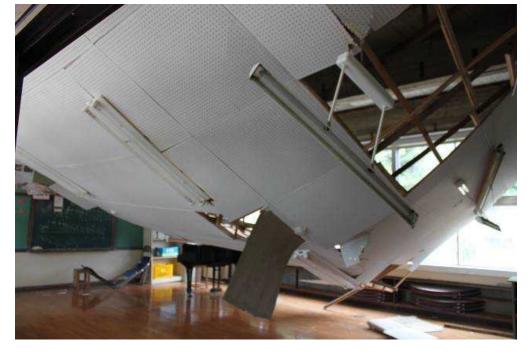
雨漏りにより天井の木製 吊り部材が腐食して落下 (築50年)

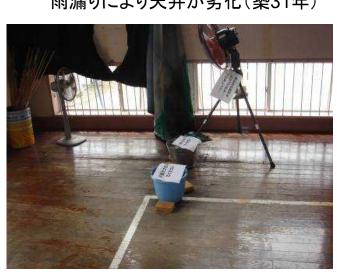
雨漏りにより天井板と床板が損傷(築29年)

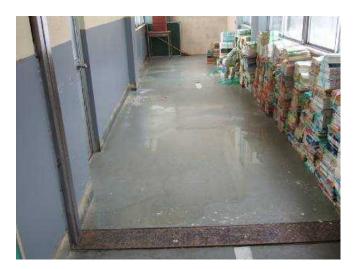
雨漏りにより水浸しになった床(築38年)

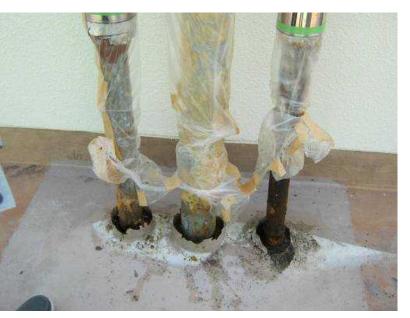
雨水の浸食により消防用鋼管が腐食 (築38年)

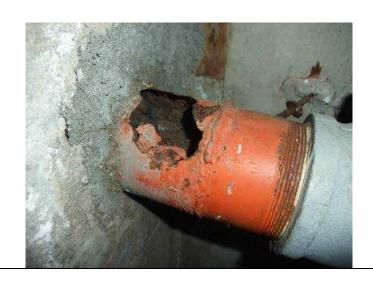
天井裏の雨水排水管が錆びて穴 が空き、雨漏りが発生(築30年)
