第25回宇宙開発委員会(定例会議)

放送衛星2号-a(BS-2a)の不具合に関する検討状況について

放送衛星2号-a (BS-2a) 中継器に生じた不具合の原因究明
及び対策に関する検討状況報告

昭和59年10月19日
放送衛星対策特別委員会技術小委員会

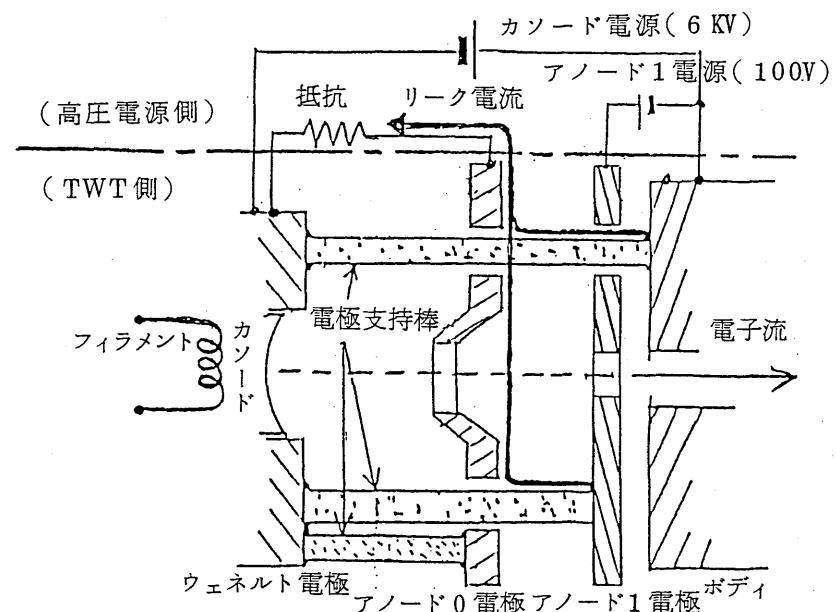
TWT の電子銃部概念図

軌道上のBS-2aのA系統及びR系統並びに熱真空試験を行った中継器のB系統及びR系統には、それぞれベデスター現象が発生している。熱真空試験に用いた中継器のB系統及びR系統について、熱真空試験後、各TWT電子銃の各電極間の絶縁状態を試験したところ、アノード0～アノード1間に高圧印加時にリーク電流が流れ、また、その特性は電界放出（フィールドエミッション）の特性を示した。

のことから、ベデスター現象が生じるメカニズムは、次のとおりと推定される。（右図参照）

- (1) TWTの電子銃部外壁の温度は、真空中で動作させると、大気中で動作させる場合に比べて高くなる。（約25度上昇）
- (2) このため、ウェネルト、アノード0等の電極の温度が上昇し、カソードから蒸発したバリウムが、いったんはこれらの電極に付着するが、再蒸発して絶縁物である電極支持棒の表面に島状に付着する。
- (3) アノード0～アノード1電極間に、起動時6kVの電圧がかかるため、アノード0電極から電界放出（フィールドエミッション）により放出される電子が、島状に付着したバリウムを通じて、あるいは、直接アノード1電極へ流れりリーク電流を形成する。なお同様の現象が、アノード0電極とボディ間にも、わずかながら発生している可能性がある。
- (4) この結果、アノード0電極にリーク電流による電圧が発生して、アノード0電圧印加前においても、カソードから電子ビームが流れ、ヘリッ

クス電流が観測される。

(5) ベデスター現象の発生は、上記の事項が主な原因であると考えられるが、これに加えて食後の運用によるコレクタ温度の急激な変化が関与している可能性も否定できない。

- ① フィラメント電圧を下げる等により、電子銃周辺の温度を適正に保つこと。
 - ② 国内における TWT の単体試験及び熱真空試験の際にペデスタル現象が生じた TWT についての各種試験を行い、上記対策の妥当性の確認に努める。
 - ③ ペデスタル現象が生じていない TWT に、①の対策を施して熱真空試験を 2 か月程度実施し、中継器がペデスタル現象のような異常を生ぜず正常に動作することを確認する。
 - ④ 中継器の熱設計について十分に検討すること。
- (2) 当初 A 系統に生じた起動時に保護回路が作動する現象については、ヘ
