# 長寿命化改修による、 明るく過ごしやすい体育館の整備

津島市立 神守中学校、蛭間小学校（愛知県津島市）

## 津島市立 神守中学校

## 津島市立 蛭間小学校

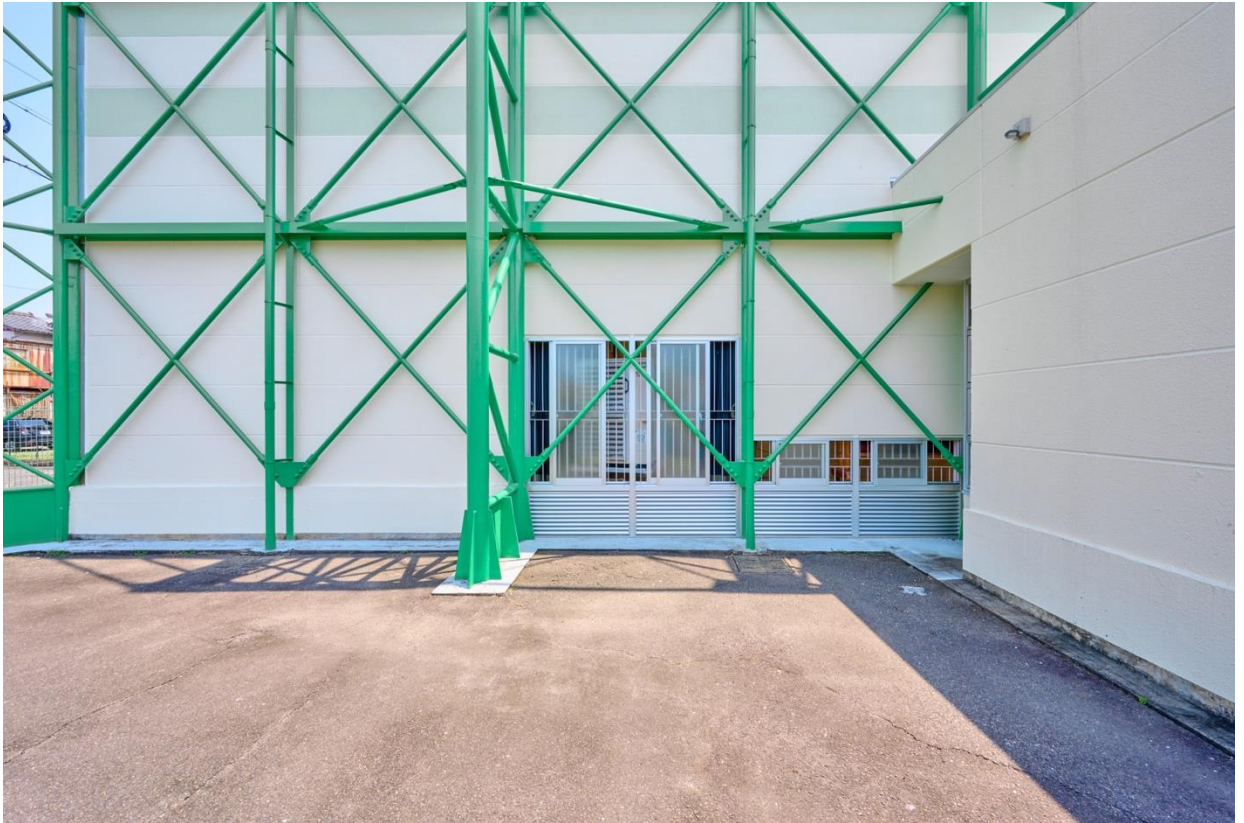
建物裏手から見た外装。緑の印象的なブレースは今回の改修で塗り直された

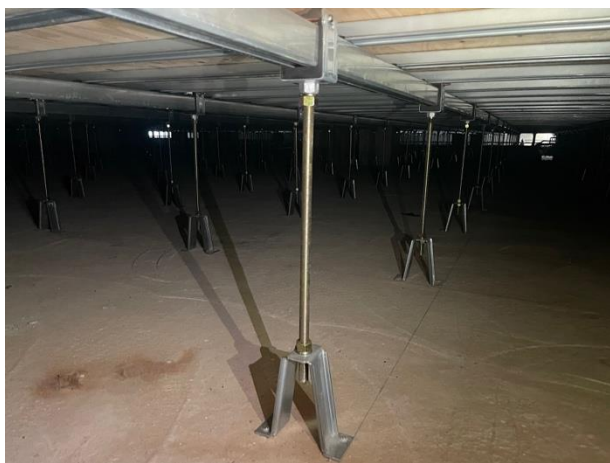
改修後の体育館の床下の様子。改修前は、鋼製床下地の老朽化が激しかった

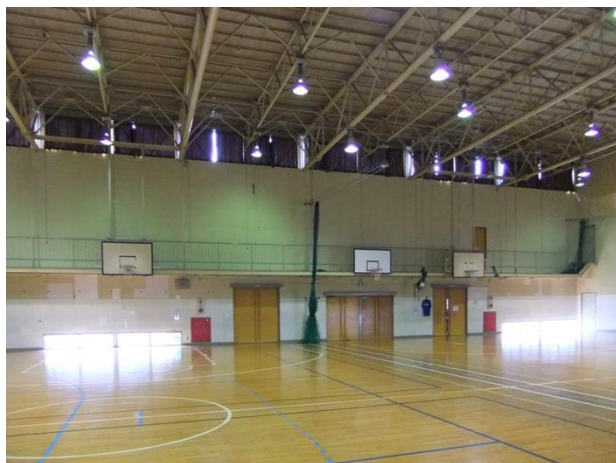
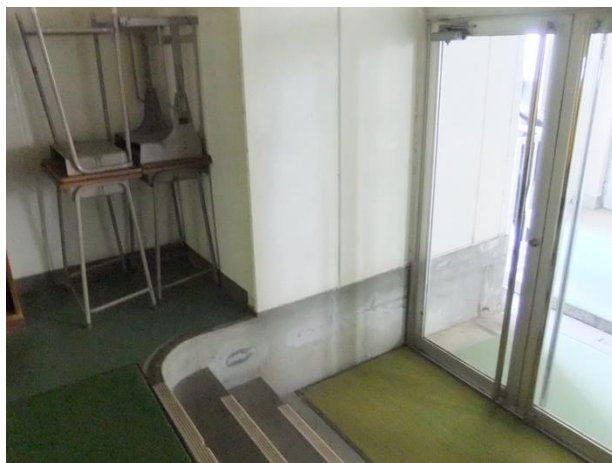
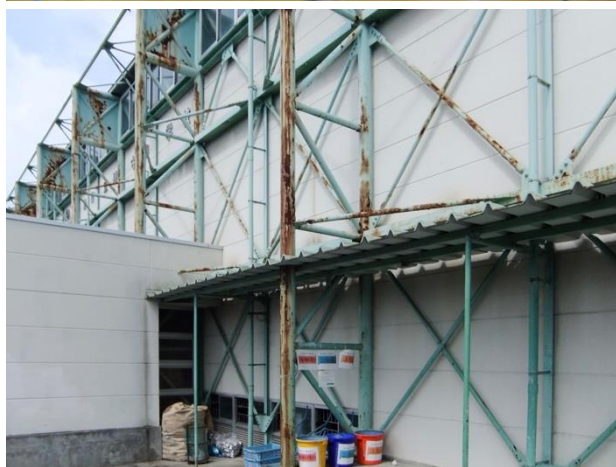
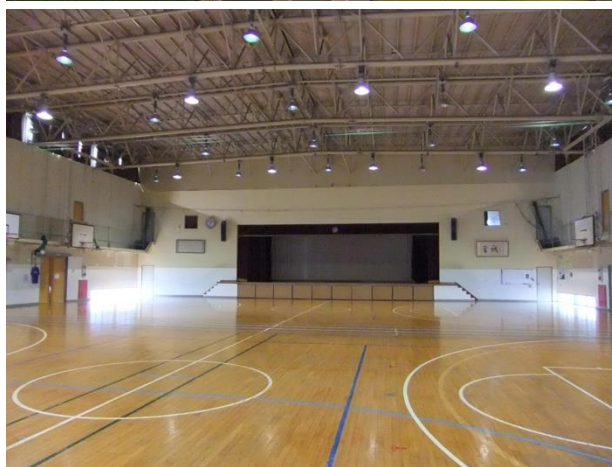
## 改修前の様子

左上) 窓のない2階  
右上) 下駄箱までに段差のある、押し戸の入り口  
左下) 錆や色あせが見られる緑色のブレース

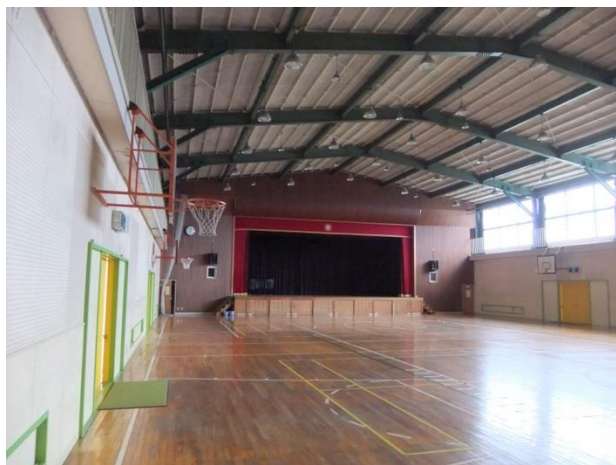
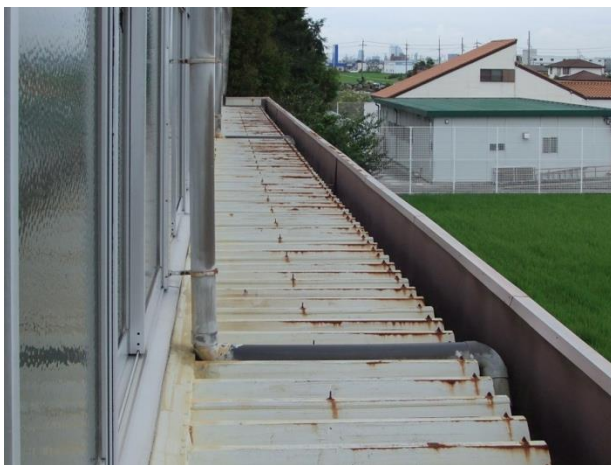
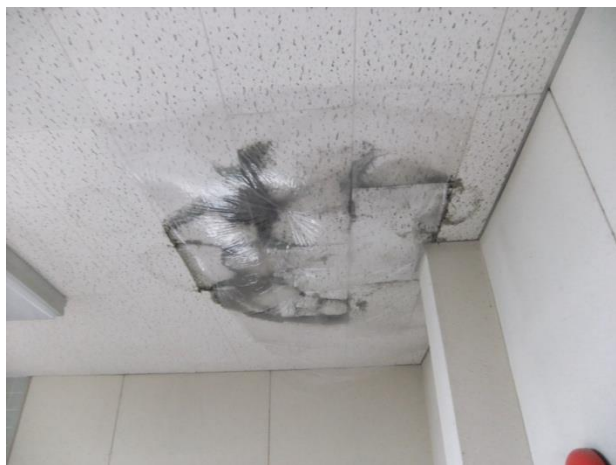
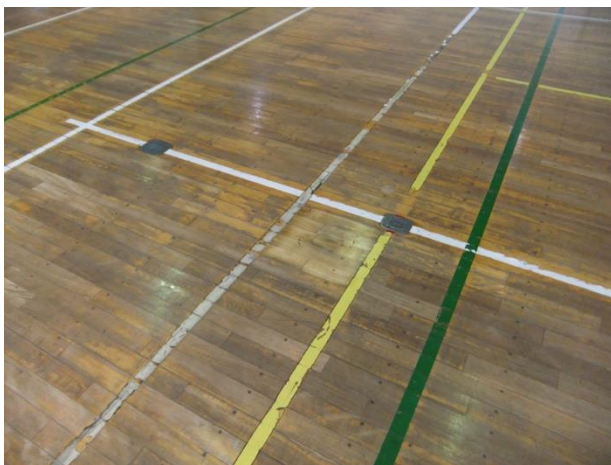
## 改修前の様子

左上) 屋根には錆が目立つ  
右下) 老朽化により雨漏りもあった

改修された屋根には遮熱塗料が使用されており、夏場の気温上昇を抑える工夫がされている。また、窓は今回の改修でペアガラスに交換され、断熱性能を向上させている。
