X線天文衛星ASTRO-H「ひとみ」 異常事象調査報告書

平成28(2016)年6月14日

宇宙航空研究開発機構

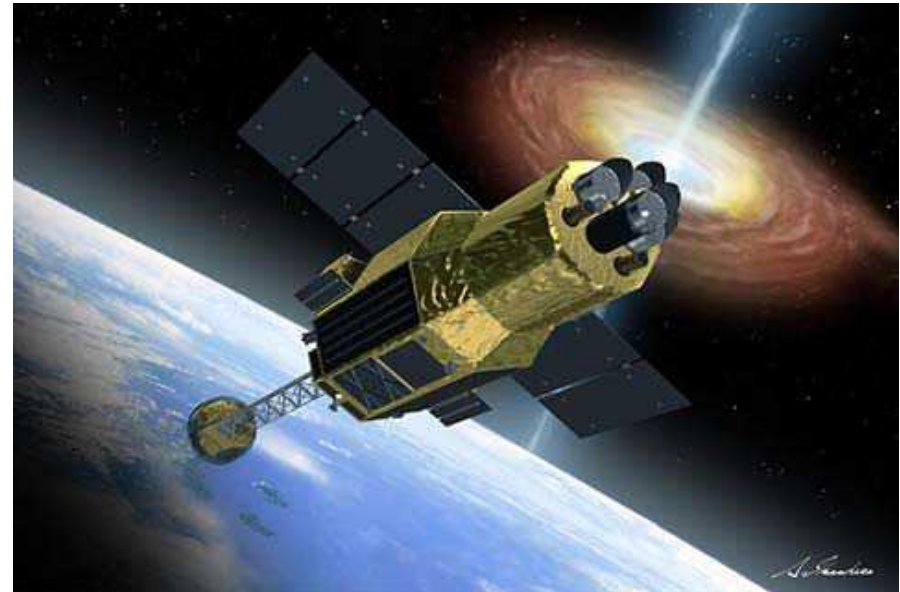
X線天文衛星ASTRO-H軌道上外観図

- ASTRO-Hはブラックホール、超新星残骸、銀河団など、X線やガンマ線で観測される高温、高エネルギーの天体の研究を通じて、宇宙の構造とその進化の解明を行う天文衛星。
- X線やガンマ線は、地球の大気に吸収されてしまうために、地上に到達することができない。そのため宇宙で観測することが必要。
- ASTRO-Hは、「すざく」の後継として開発され、JAXA、NASAをはじめ、国内外の大学、研究機関の250人を超える研究者が開発に参加するX線天文学の旗艦ミッション。大規模な国際協力で開発された4種類の新型観測システムが搭載され、「すざく」にくらべて10倍から100倍も暗い天体の分光観測が可能となる。

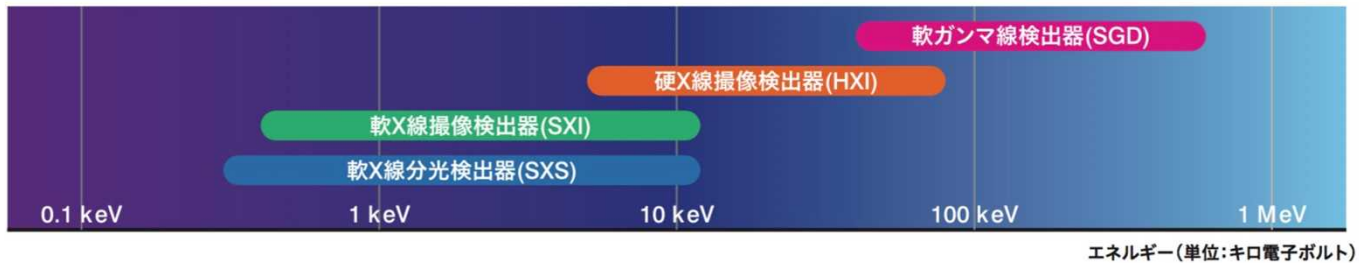
2.1 ASTRO-Hミッション概要(特徴)

軟X線分光観測

SXT-S
(望遠鏡) SXS

大面積かつ軽量な軟X線望遠鏡と、50ミリ度という極低温技術によって超高分解能分光を実現する軟X線分光検出器を組み合わせ、超精密X線分光を実現。

軟X線撮像観測

SXT-I
(望遠鏡) SXI

軟X線望遠鏡と、大面積低雑音X線CCD素子を用いた軟X線撮像検出器を組み合わせ、広い視野を持ち観測の基本となるX線撮像を実現。

硬X線撮像観測

HXT
(望遠鏡) HXI

国産ナノ技術を駆使し、世界に先駆けて開発した硬X線望遠鏡と、ASTRO-Hをめざして開発した新しい高効率CdTe半導体素子に基づく硬X線撮像検出器を組み合わせ、硬X線帯で初めての集光撮像を実現し、飛躍的な高感度を実現。

軟ガンマ線観測

SGD

独自のアイデアである狭視野半導体コンプトンカメラに基づいた超低雑音軟ガンマ線検出器により、一桁以上の感度の向上と、ガンマ線偏光観測能力を実現。

これら4種類の観測システムが同時に機能することで、3桁にもおよぶ広帯域において、「すざく」より10倍から100倍高感度の観測を実現して、最大限の科学的成果を引き出すことが可能となる。

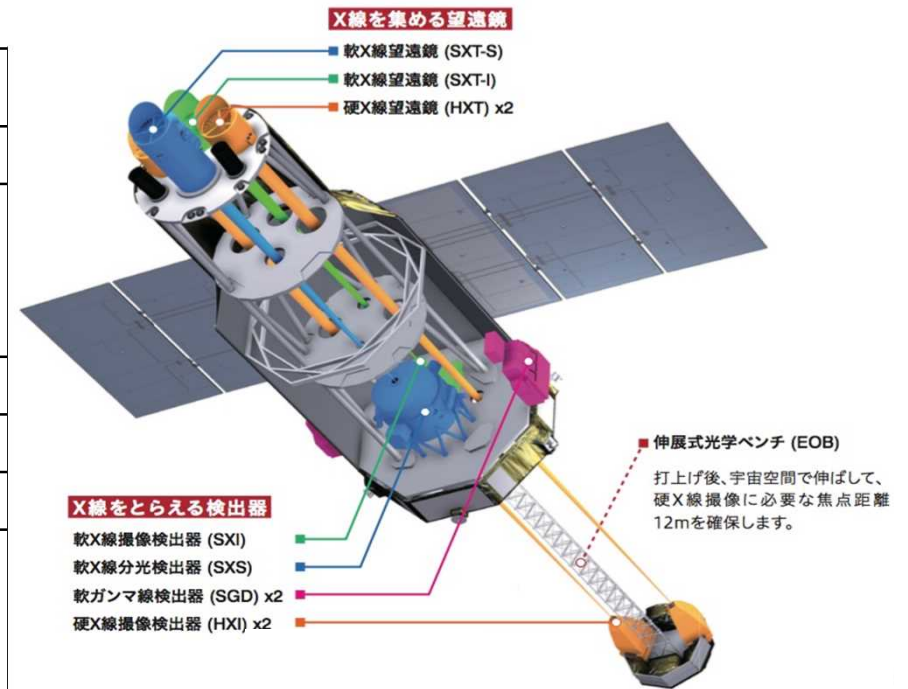
軌道上外観図

| 項目 | 諸元 |
|---|---|
| ミッション機器 | <ul style="list-style-type: none"> ・硬X線望遠鏡(HXT:Hard X-ray Telescope) ・軟X線望遠鏡(SXT-S、SXT-I:Soft X-ray Telescope-S、-I) ・硬X線撮像検出器(HXI:Hard X-ray Imager) ・軟X線分光検出器(SXS:Soft X-ray Spectrometer) ・軟X線撮像検出器(SXI:Soft X-ray Imager) ・軟ガンマ線検出器(SGD:Soft Gamma-ray Detector) |

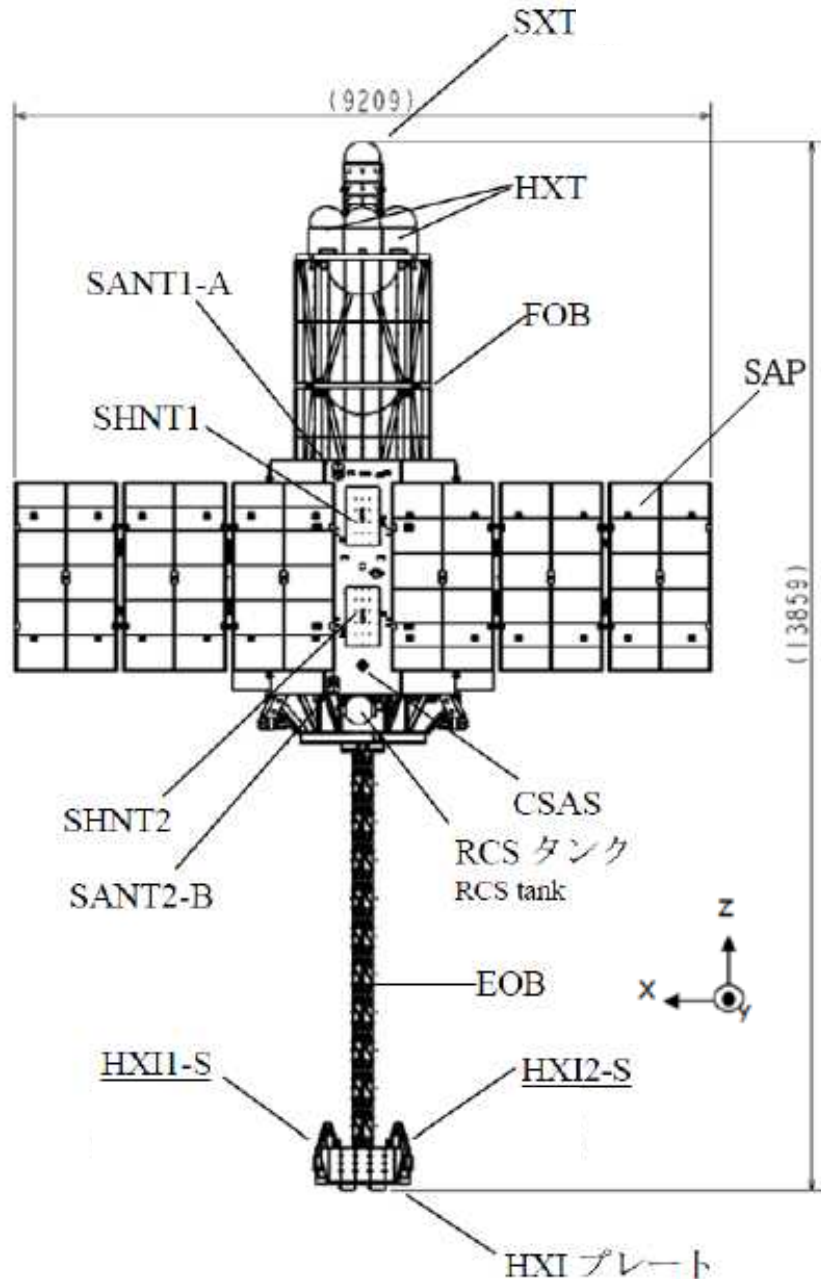
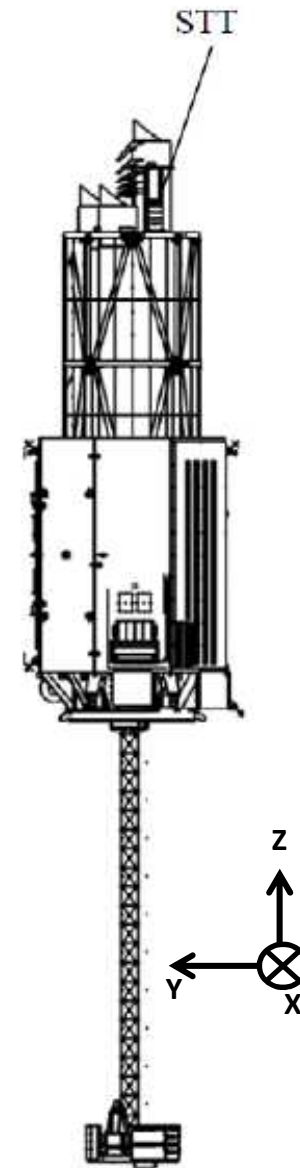
2.3 衛星外観(詳細)

(単位:mm)

注：回転軸の定義は2.3衛星外観(詳細)に示す。

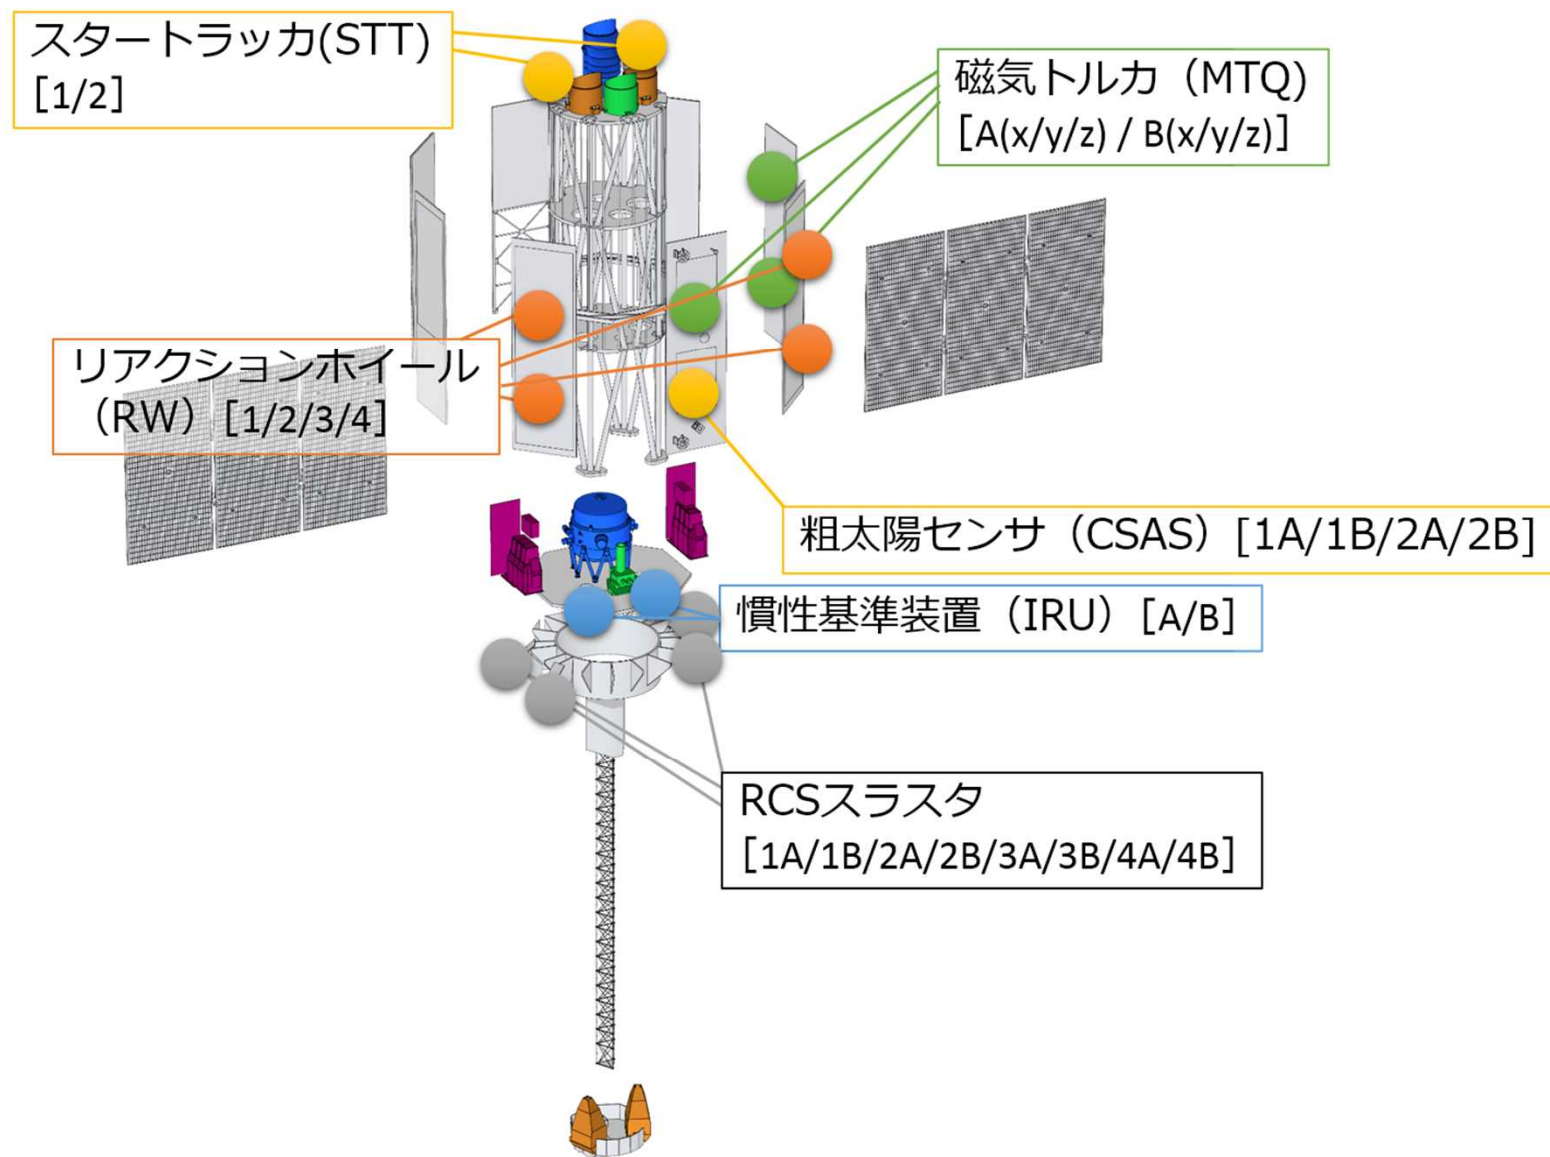
2.3 衛星外観（姿勢制御系機器）

| 略語 | 日本語名称 |
|---|---|
| STT | スタートラッカ |

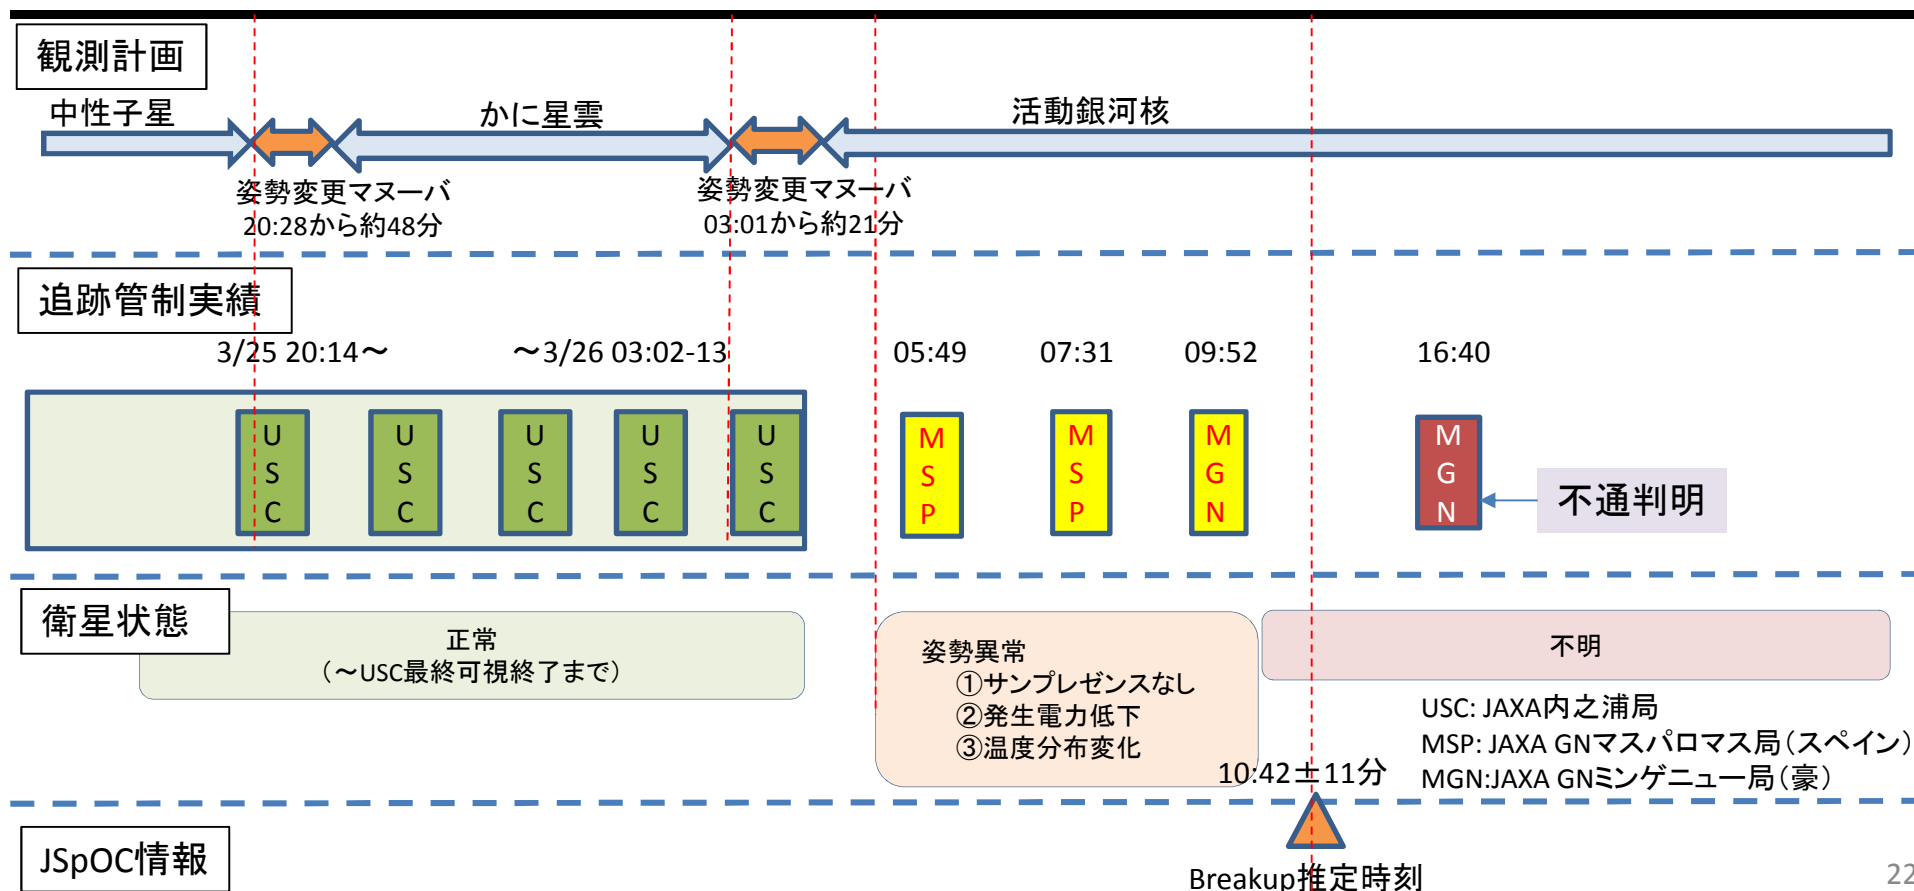
3.2 異常事象発生当初のテレメトリデータ受信状況

- USC可視群では、コマンド・テレメトリ運用（衛星データレコーダ再生を含む）を行い、その他のMSP/MGN可視群では軌道決定のための運用（レンジング運用）のみを行う計画であった。
- USC可視群最終可視（3/26未明）以前の、非可視時間帯含む連続した全ての衛星テレメトリデータは、衛星データレコーダから再生・取得済みである。

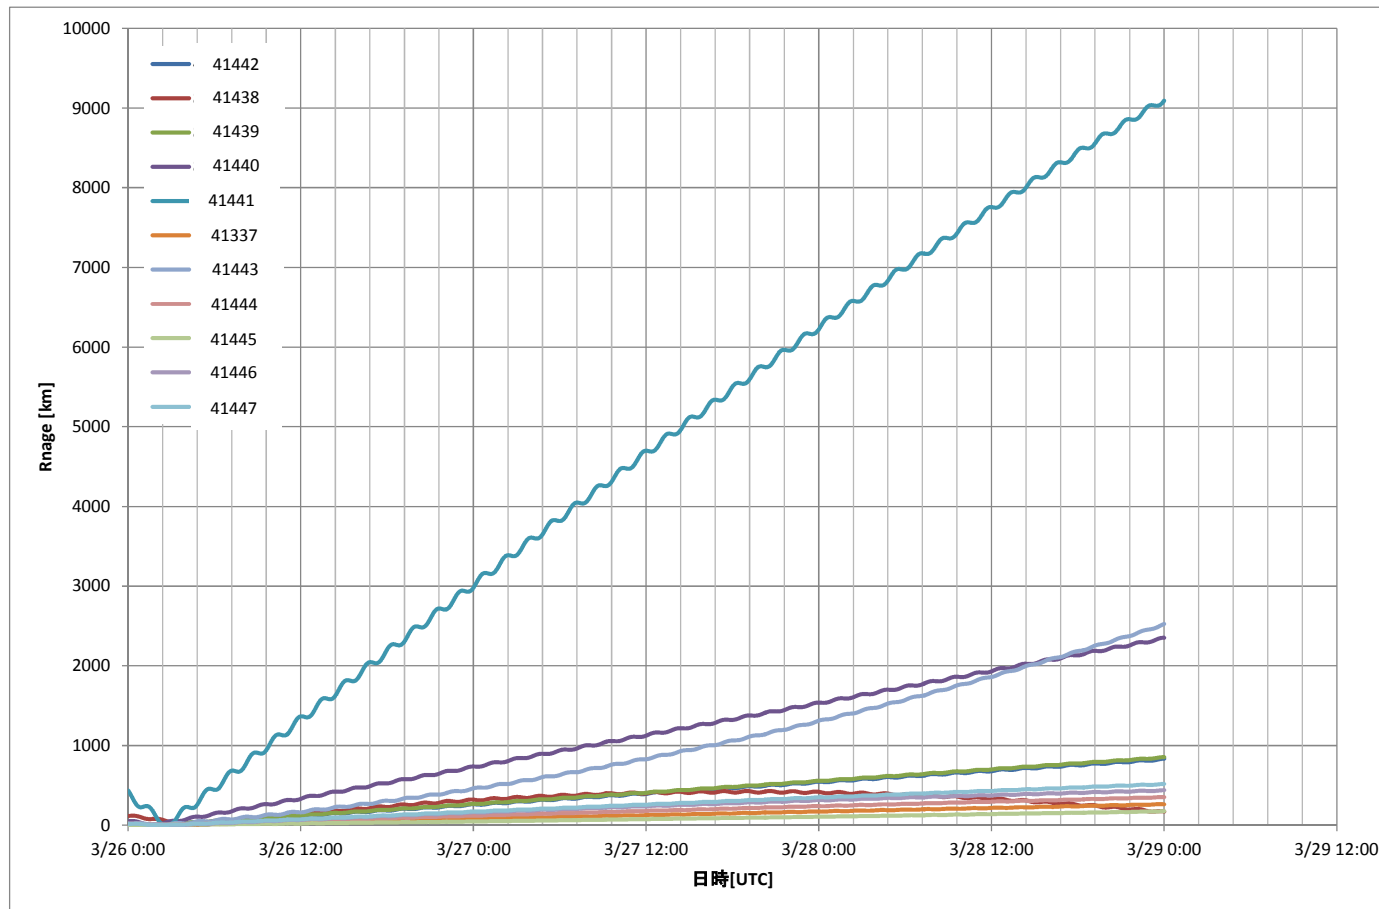
- 4/1深夜: ASTRO-Hの軌道周辺の全11物体分の軌道情報がJSpOC*より公開された。
- そのうちの2物体(41337、41442)についてはJAXAも軌道を特定している。
- 11物体の軌道を逆伝播すると、ある時間帯で一点に集まる。

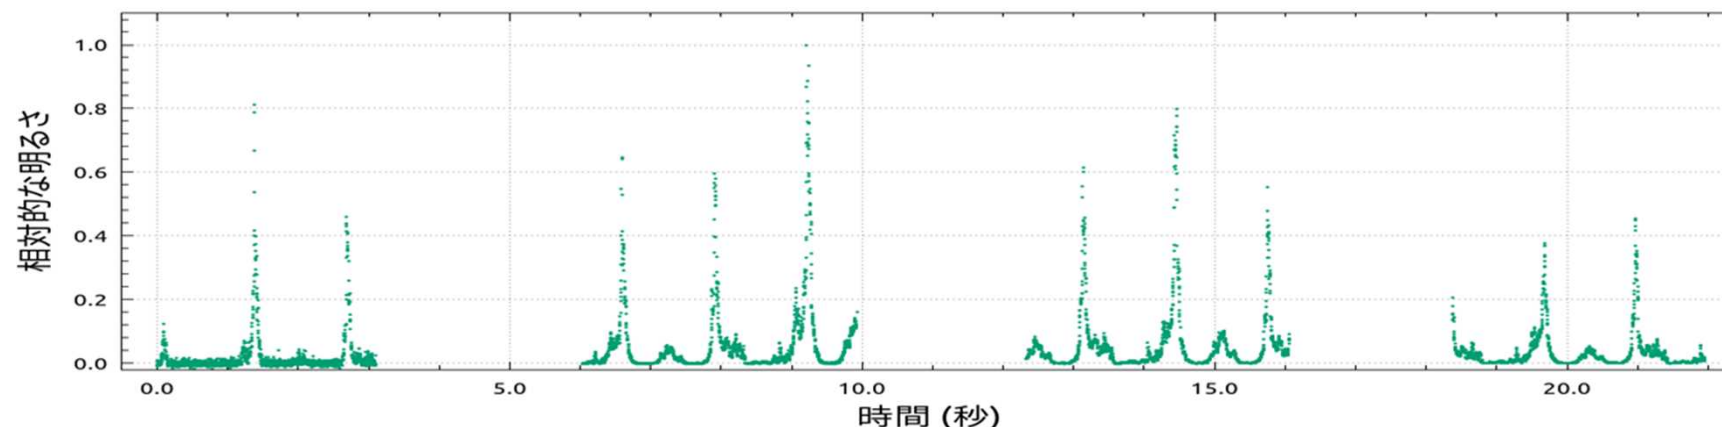
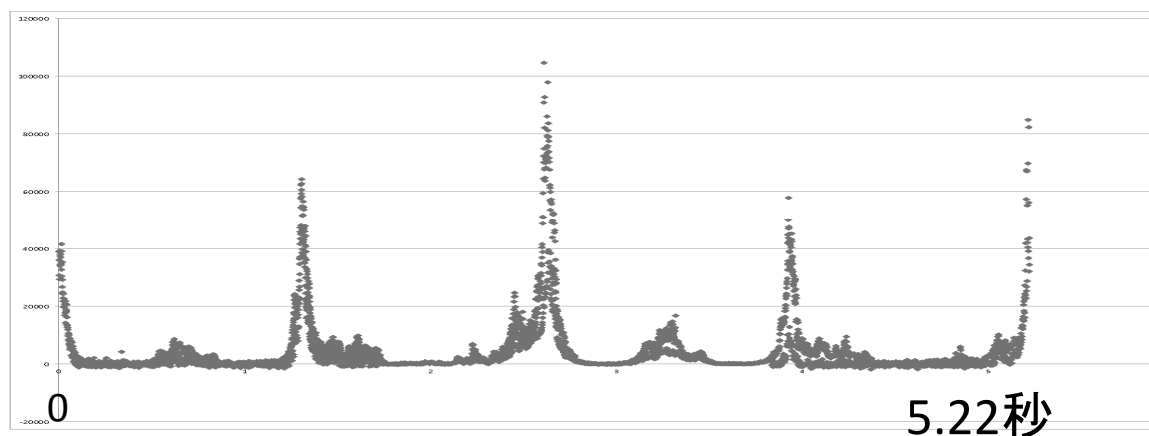
木曾観測所による41337の光度曲線

上図：木曾広視野高速カメラ
Tomo-e Gozenプロトタイプ機
による光度曲線

右図：上記データを元にJAXA
で光度曲線を周期5.22秒で折
り重ねたもの。

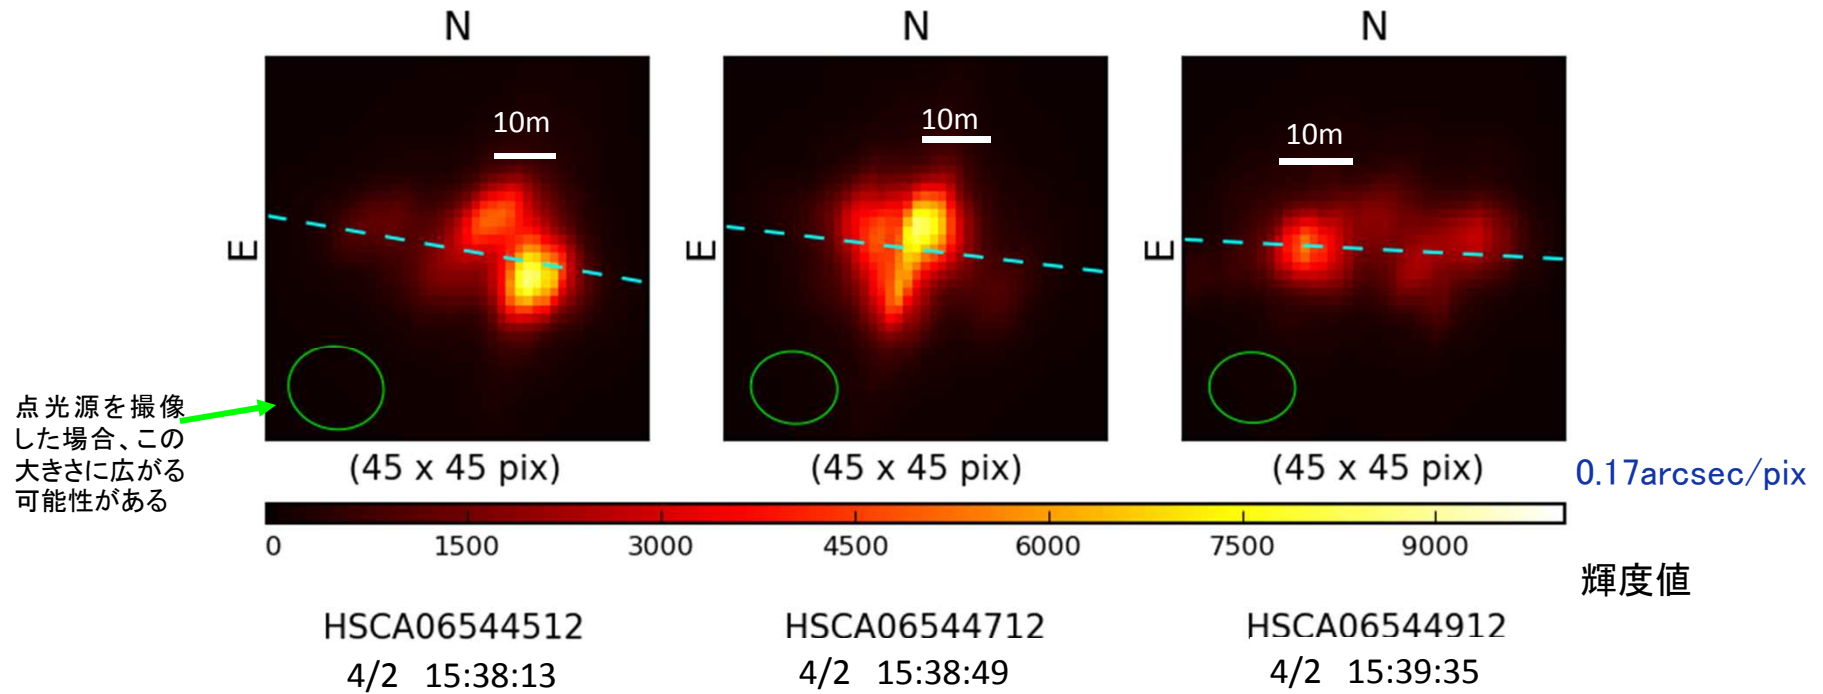
すばる望遠鏡による41337の観測画像

追尾誤差と大気のゆらぎによる像の広がりがあるものの、明るい部分の広がりから数m以上の物体であると推定される。

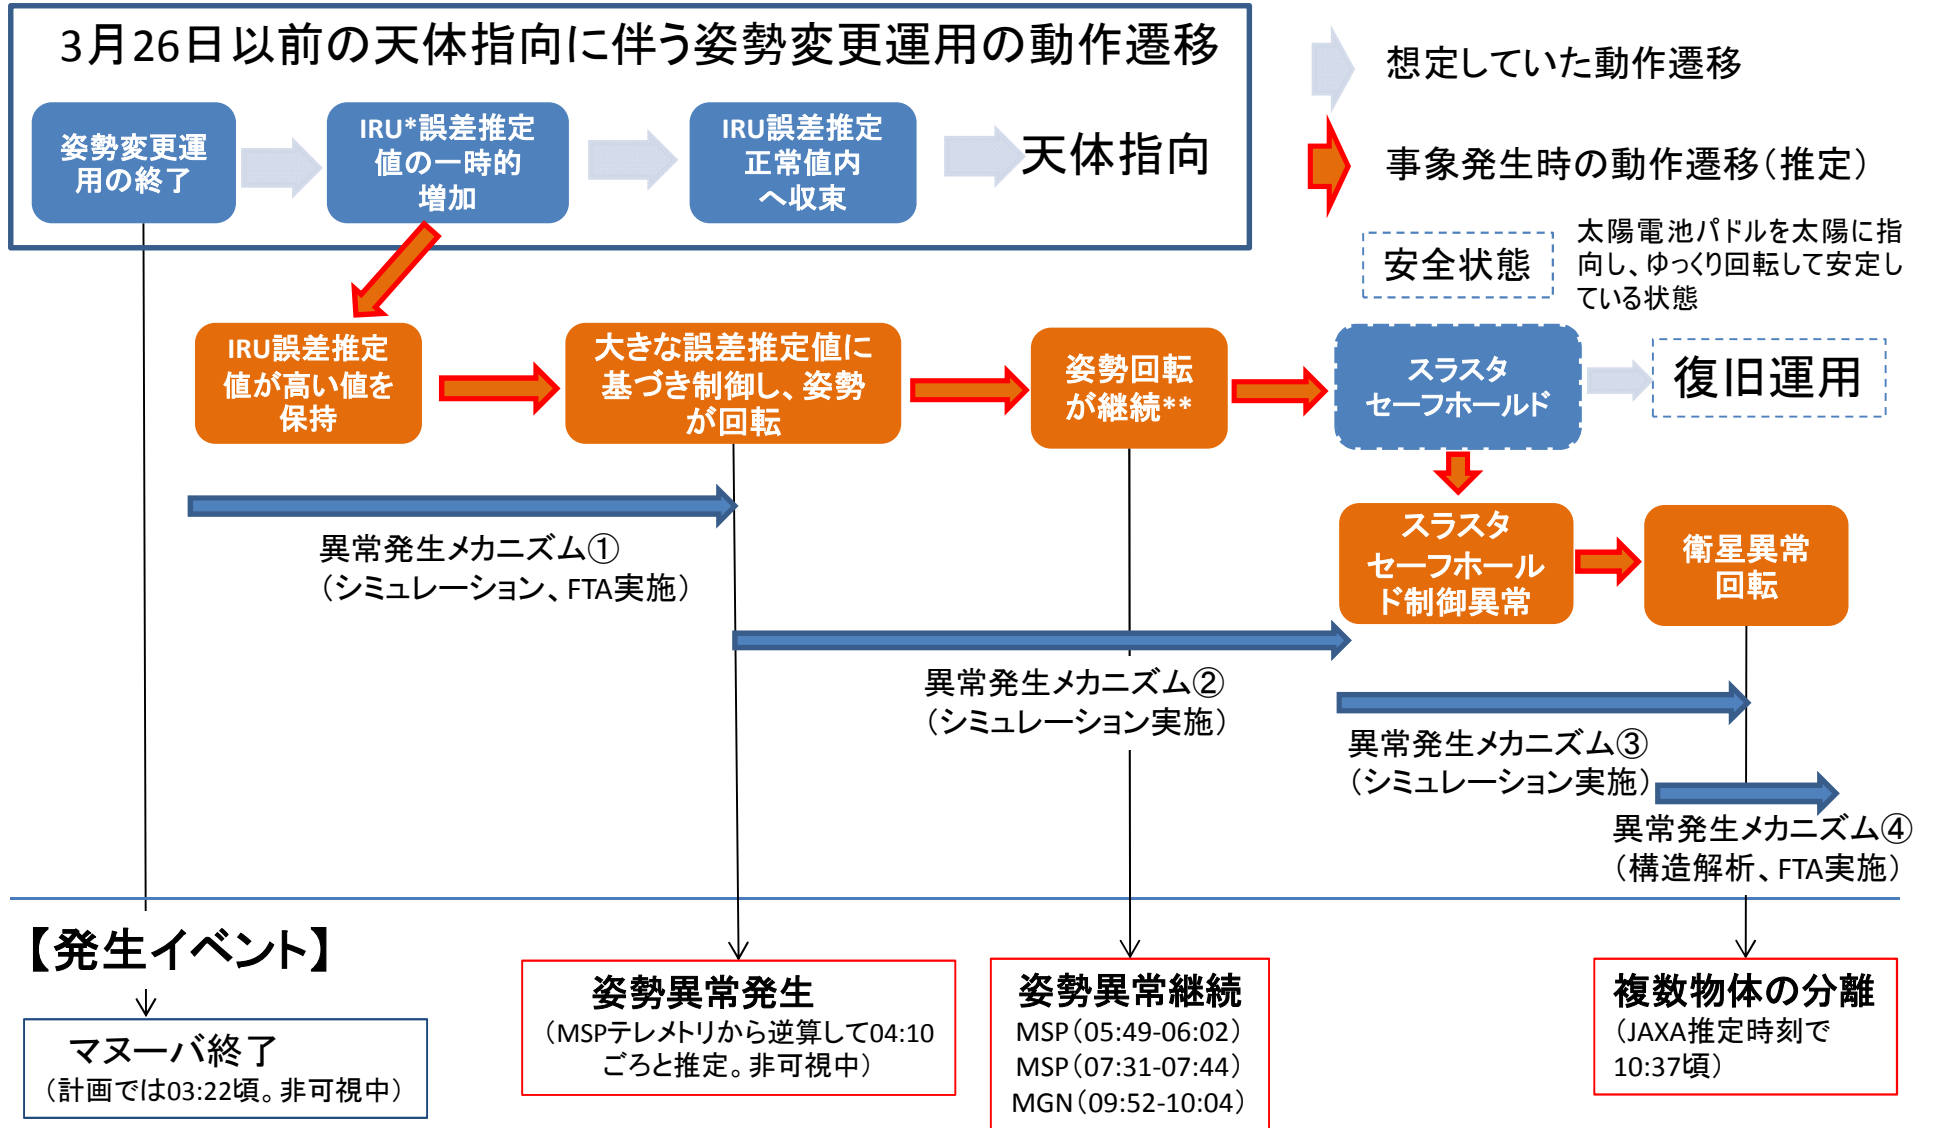
4.1 異常発生メカニズム(図解) 衛星正常状態から物体の分離に至るまで

- (1) 3月26日に、活動銀河核指向での初期機能確認を行う為の姿勢変更運用を計画通り実施した。
- (2) 姿勢変更運用終了後、姿勢制御系の想定と異なる動作により、実際には衛星が回転していないにもかかわらず、姿勢制御系は衛星が回転していると自己判断した。その結果、回転を止めようとする向きにリアクションホイール(RW)を作動させ、衛星を回転させるという姿勢異常が発生した。【異常発生メカニズム①】
- (3) 加えて、姿勢制御系が実施する磁気トルカによる角運動量のアンローディングが姿勢異常のため正常に働かず、RWに角運動量が蓄積し続けたと考える。【異常発生メカニズム②】
- (4) 姿勢制御系はこの状況を危険と判断し、衛星を安全な状態とするためセーフホールド(SH)に移行し、スラスタを噴射したと推定される。この際、姿勢制御系は不適切なスラスタ制御パラメータにより、想定と異なる指示をスラスタに与えたと推定される。その結果、スラスタは想定と異なる噴射を行い、衛星の回転が加速する作用を与えたと考える。【異常発生メカニズム③】
- (5) 衛星の想定以上の回転運動により、太陽電池パドル、伸展式光学ベンチ(EOB)など、回転状態で発生する力に対して構造的に弱い部位が破断し分離したと推定される。特に太陽電池パドルについては、取付部周辺で破損し、両翼とも分離した可能性が高い。【異常発生メカニズム④】

* IRU: Inertial Reference Unit、慣性基準装置
**ASTRO-Hの姿勢制御系は、姿勢異常判断に太陽センサを使用せず、姿勢制御系ソフトウェアによる推定値をもとに姿勢異常を判断している。

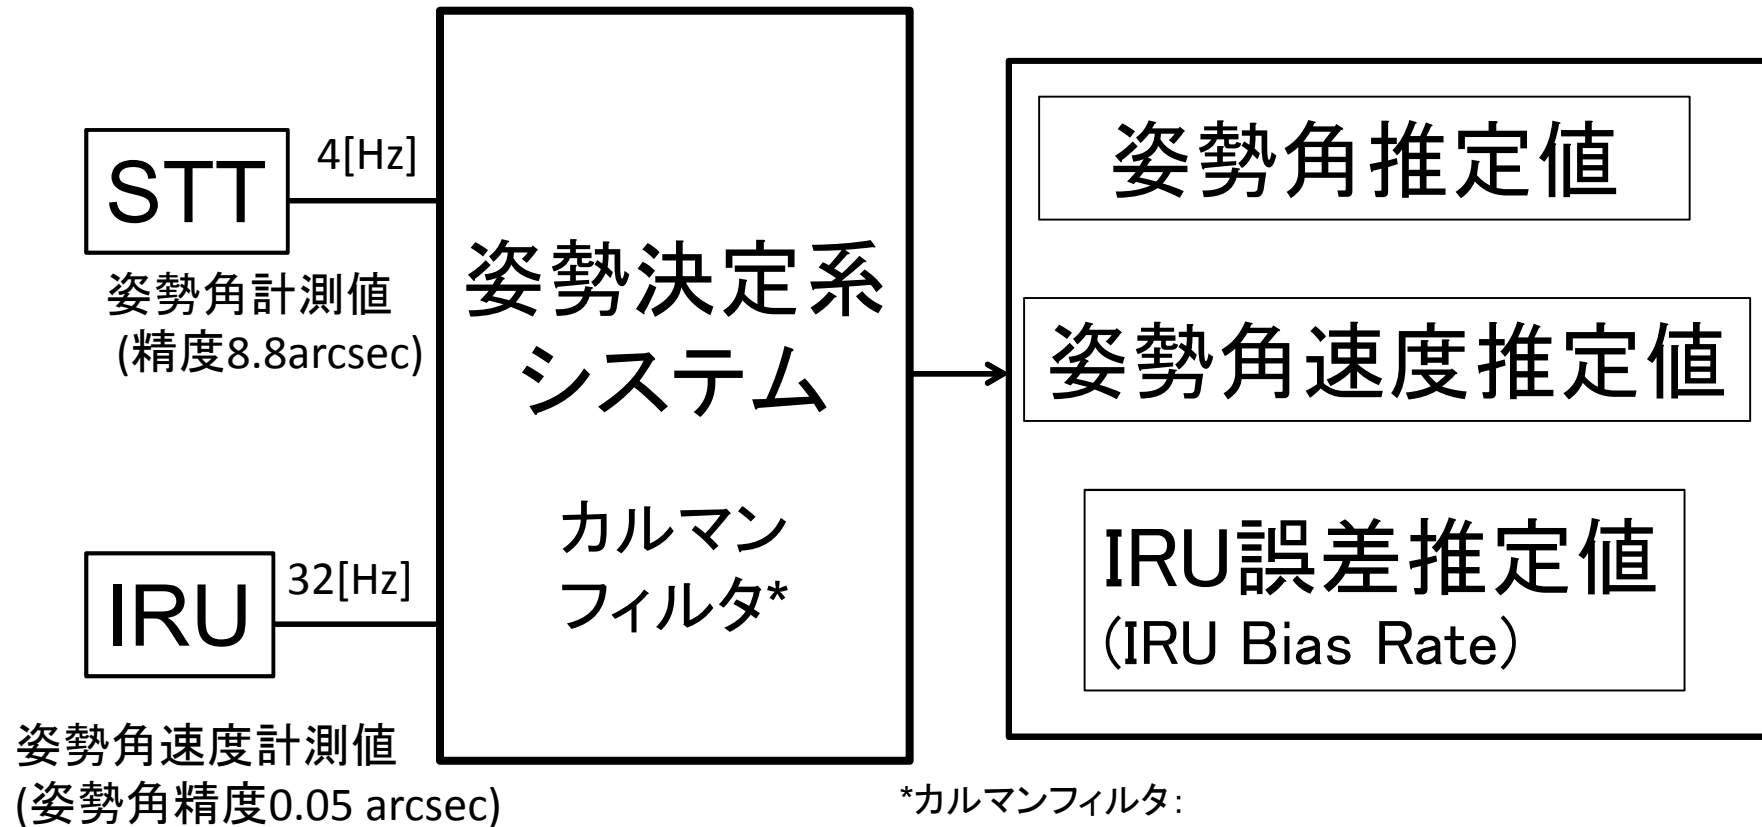
【補足A】 ASTRO-H姿勢決定方法

- ASTRO-Hは通常時、慣性基準装置(IRU)とスタートラッカ(STT)の情報をもとに姿勢決定を行う。【補足A参照】
- 3/26の姿勢変更運用は、姿勢変更中はSTTデータの取り込みを一時的に停止し、姿勢変更運用終了後にSTTデータの取り込みを再開する運用としていた。STTデータの取り込み再開の際、IRU誤差推定値【補足B参照】が一時的に実際の誤差推定値よりも大きな値となり、その後、STTデータによる補正により正常値範囲内に収束する動作を行うことを想定していた。
- しかしながら、3/26の姿勢変更運用終了後、IRU誤差推定値が実際とは異なる高い値を保持し続け、その結果、MSP局のテレメトリとして21.7[deg/h]という高いIRU誤差推定値が確認されたと考えている。
- この場合、実際には衛星が回転していないにもかかわらず、姿勢制御系が衛星が回転していると自己判断し、その結果、回転を止めようとする向きにリアクションホイール(RW)を作動させたと判断している。
- IRU誤差推定値が高い値を保持する要因について、搭載ソフトウェアを用いてSTTのモード遷移をインプットしてシミュレーションしたところ、次ページに示すSTTの動作においてIRU誤差推定値が高い値のまま保持されることを確認した。
- なお、IRU誤差推定値が高い値に保持された件についてFTAを行い、IRUの異常や搭載コンピュータのハードウェア異常といったその他の要因により、高い値に保持される可能性は低いと判断している。

これまで推定してきた運動情報に新規に取得したセンサ計測値を統合し、センサ特性や過去の推移に基づき、センサのノイズを除去しながら合理的に運動状態を推定する方法。

- 姿勢決定精度要求 (X・Y: 3[arcsec]、Z:12[arcsec])

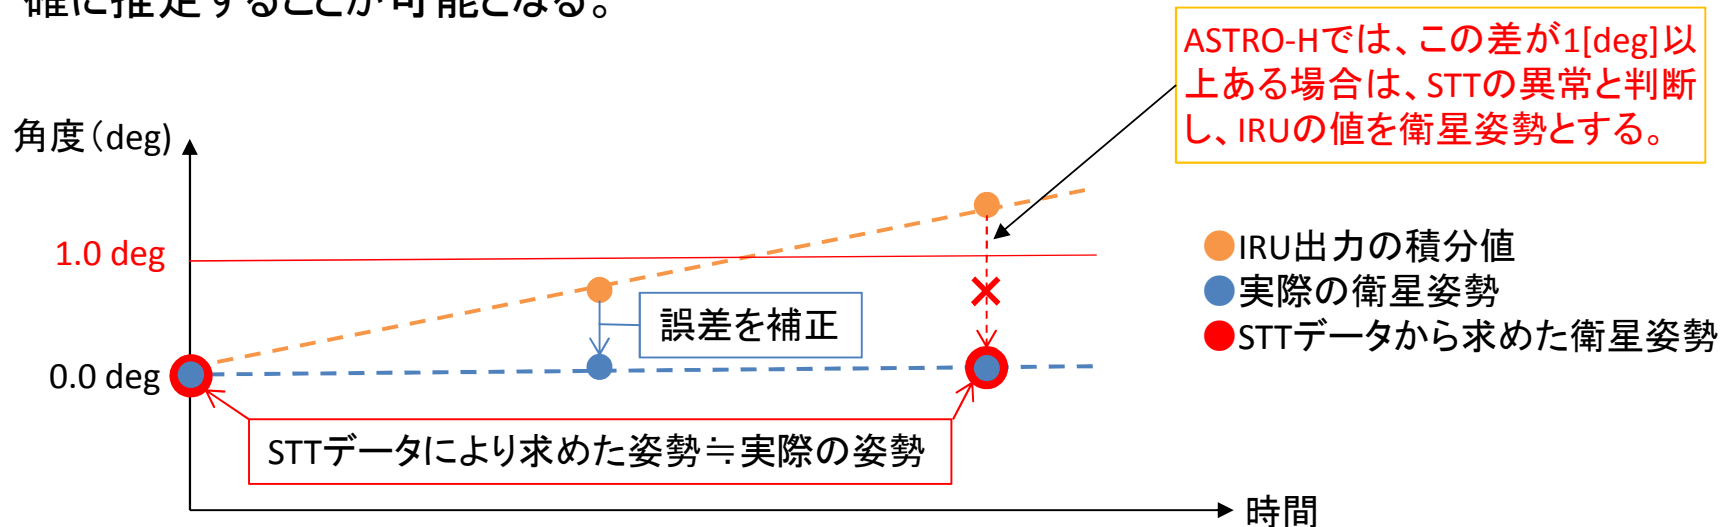
【補足B】 IRU誤差推定値について

- IRUは衛星の各軸(X、Y、Z軸)の角速度(deg/sec)を計測する機器
- IRUデータにより衛星姿勢(deg)を決定する場合、時間積分により算出する
例 計測値:0.1[deg/sec] 10秒後の姿勢:0.1×10[sec]=1.0[deg]。
- 角速度計測値には僅かな誤差があり、時間積分により誤差が蓄積する。
例 計測誤差:0.01[deg/sec] 10秒後の姿勢決定誤差:0.01×10=0.1[deg]
- 精度の高いSTTによる姿勢決定値と比較することでIRUの誤差の傾向(下図オレンジの線の傾き)を算出している。
- この誤差の傾向(IRU誤差推定値)を利用することで、STTデータの無い部分でも、姿勢を正確に推定することが可能となる。

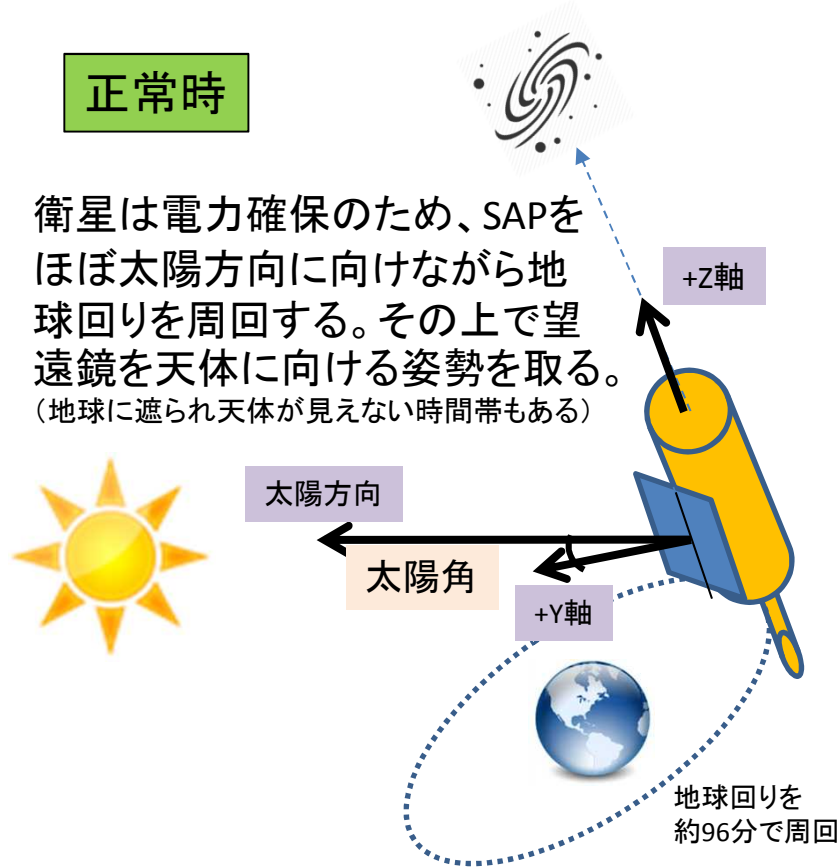
正常時

衛星は電力確保のため、SAPをほぼ太陽方向に向けながら地球回りを周回する。その上で望遠鏡を天体に向ける姿勢を取る。(地球に遮られ天体が見えない時間帯もある)

衛星+Y軸と太陽方向のなす角度(太陽角)が、プラスマイナス30度以内であれば正常

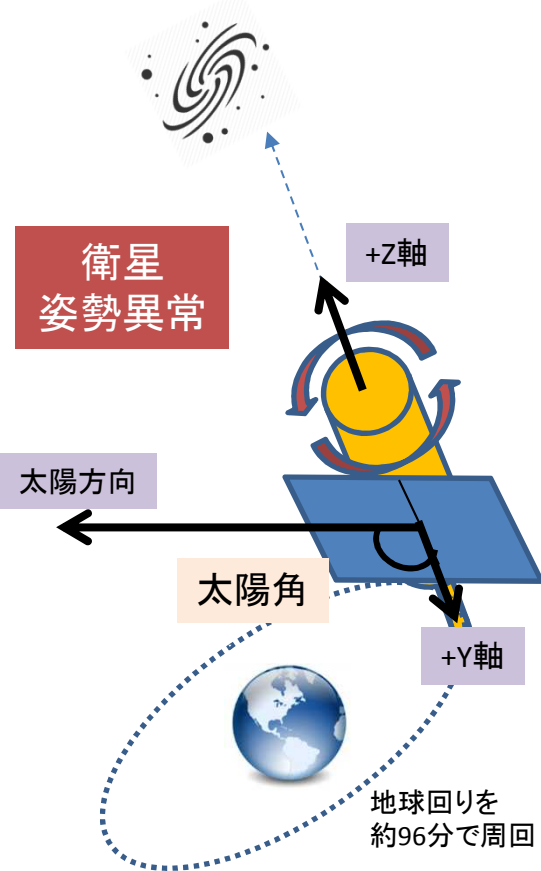
今回の姿勢異常時

- 姿勢制御パラメータが異常になって以降、衛星が1時間に約21.7度の割合でZ軸回りにゆっくり回転を始めた
- 最後にテレメトリを確認できたMGN局での太陽角は約123度であった(すなわち、太陽電池パドル裏面から太陽光入射していた)。

- ①の事象発生後、衛星はゆっくりとZ軸周りに回転を始め、太陽電池パドルが太陽方向からずれ始めたが、ASTRO-Hの姿勢制御系は、太陽センサ(CSAS)をFDIR*における姿勢異常判断に使用していないため姿勢異常が検知できず、姿勢回転が継続した。【補足C参照】
- この時、並行して実施している磁気トルカによるRW角運動量のアンローディング**処理が、姿勢異常のため正常に働かず、RWに角運動量が蓄積***された。
- 09:52-10:04 MGN局のテレメトリから、RWに蓄積された角運動量が制限値に近い値まで上昇していたことを確認している(テレメトリ:112[Nms]、制限値:120[Nms])。
- 姿勢異常状態における角運動量蓄積についてシミュレーションにて確認し、実際の値とほぼ同じ角運動量がRWに蓄積されることを確認した。

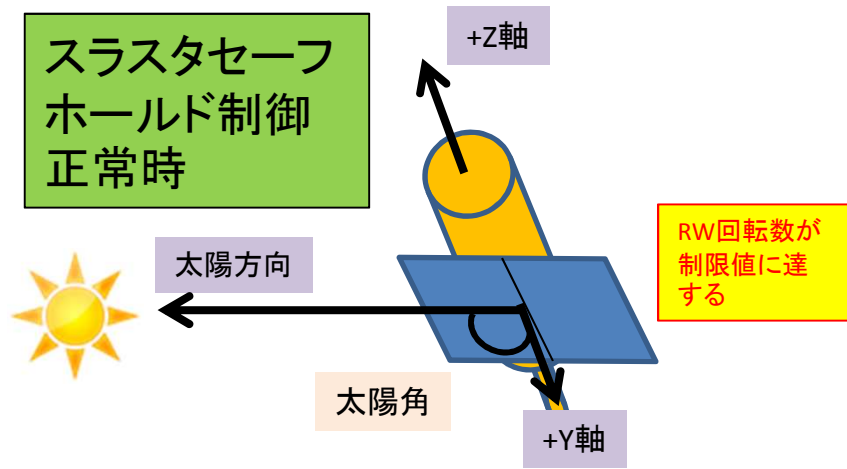
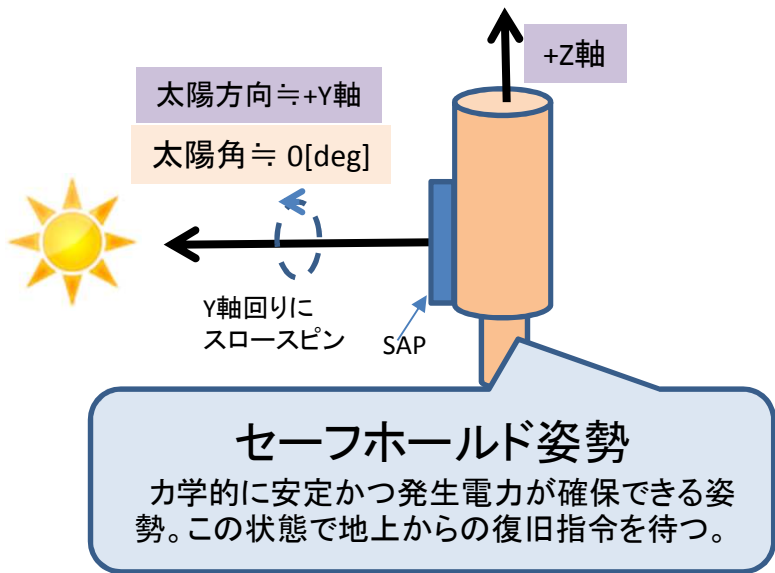
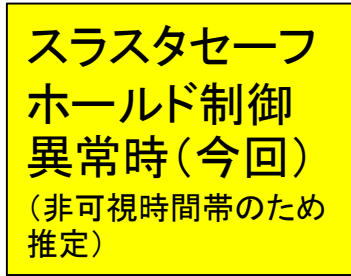
【補足E】 異常発生メカニズム③④での衛星挙動(イメージ)

観測中断し(天体指向姿勢を諦めて)、スラスタによる姿勢制御モード(RCS SH)に遷移

RW回転数が
制限値に達し
たと考えられる

観測中断し(天体指向姿勢を諦めて)、スラスタによる姿勢制御モード(RCS SH)に遷移したと考えられる

不適切なスラスタ制御パラメータ設定により、想定と異なる噴射したと考える

- 衛星の角速度が増加したと考えられる
- 回転によって大きな荷重が加わる部位(太陽電池パドル、EOB等)が破断し分離したと考えられる

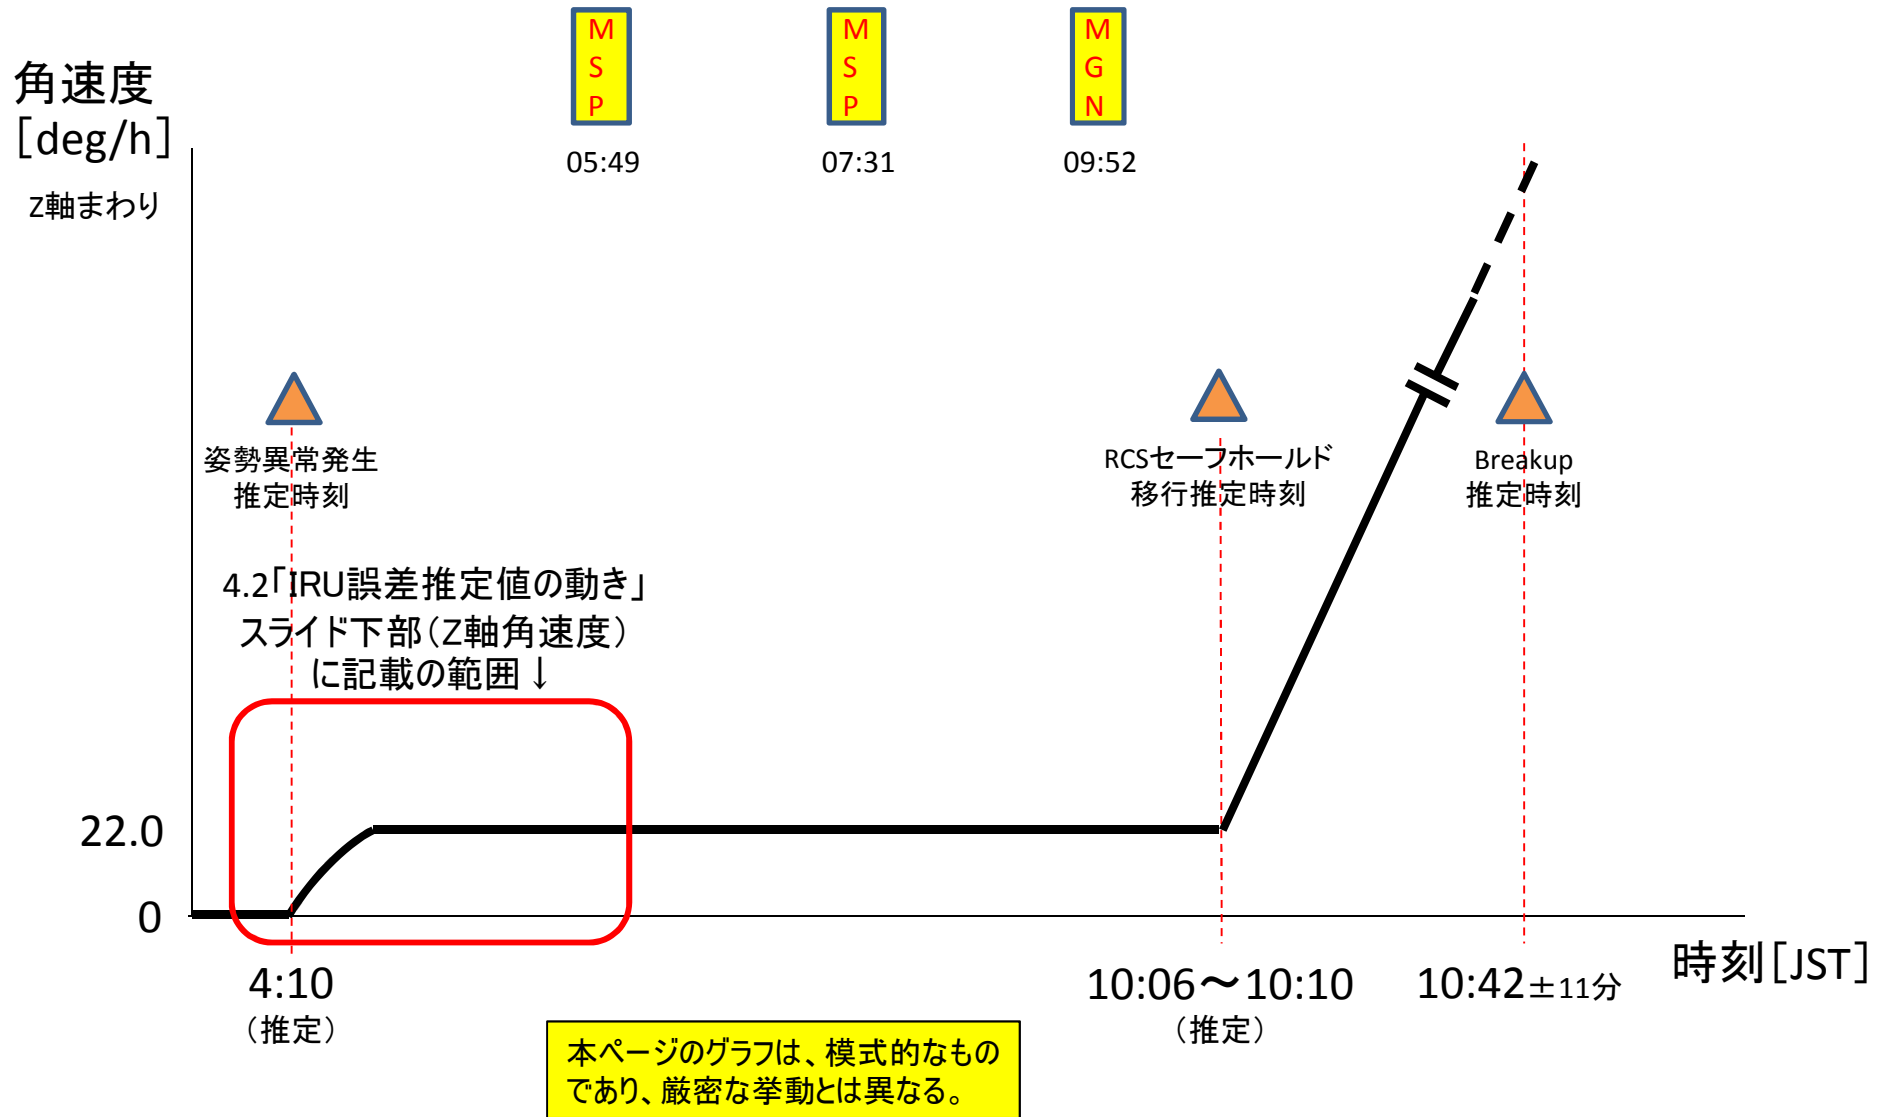
【補足F】 衛星の角速度 (Z軸まわり) 推移 (姿勢変更マヌーバ終了後から)

- RWに蓄積する角運動量が最終的に制限値(120[Nms])を超えると姿勢制御系はRWによる制御に何らかの異常が発生したと判断し、スラスタにより姿勢制御を行うモード(スラスタセーフホールドモード: RCS SH)に移行する。【補足D参照】
- RCS SHでは、スラスタにより太陽を捕捉するように姿勢を立て直す動作を行う。【補足E参照】
- RCS SHに移行した場合、不適切なスラスタ制御パラメータにより、スラスタは想定と異なり、衛星の角速度が増加する方向に噴射を行う。【補足F参照】
- シミュレーションにより不適切なスラスタ制御パラメータによる噴射動作を模擬し、角速度が増加する方向に作用し、太陽電池パドルの分離に至る角速度まで到達することを確認した。【補足G参照】
- 同じくシミュレーションにより確認した、姿勢異常発生以降の衛星の姿勢角、角運動量、太陽方向についても示す。【補足H参照】

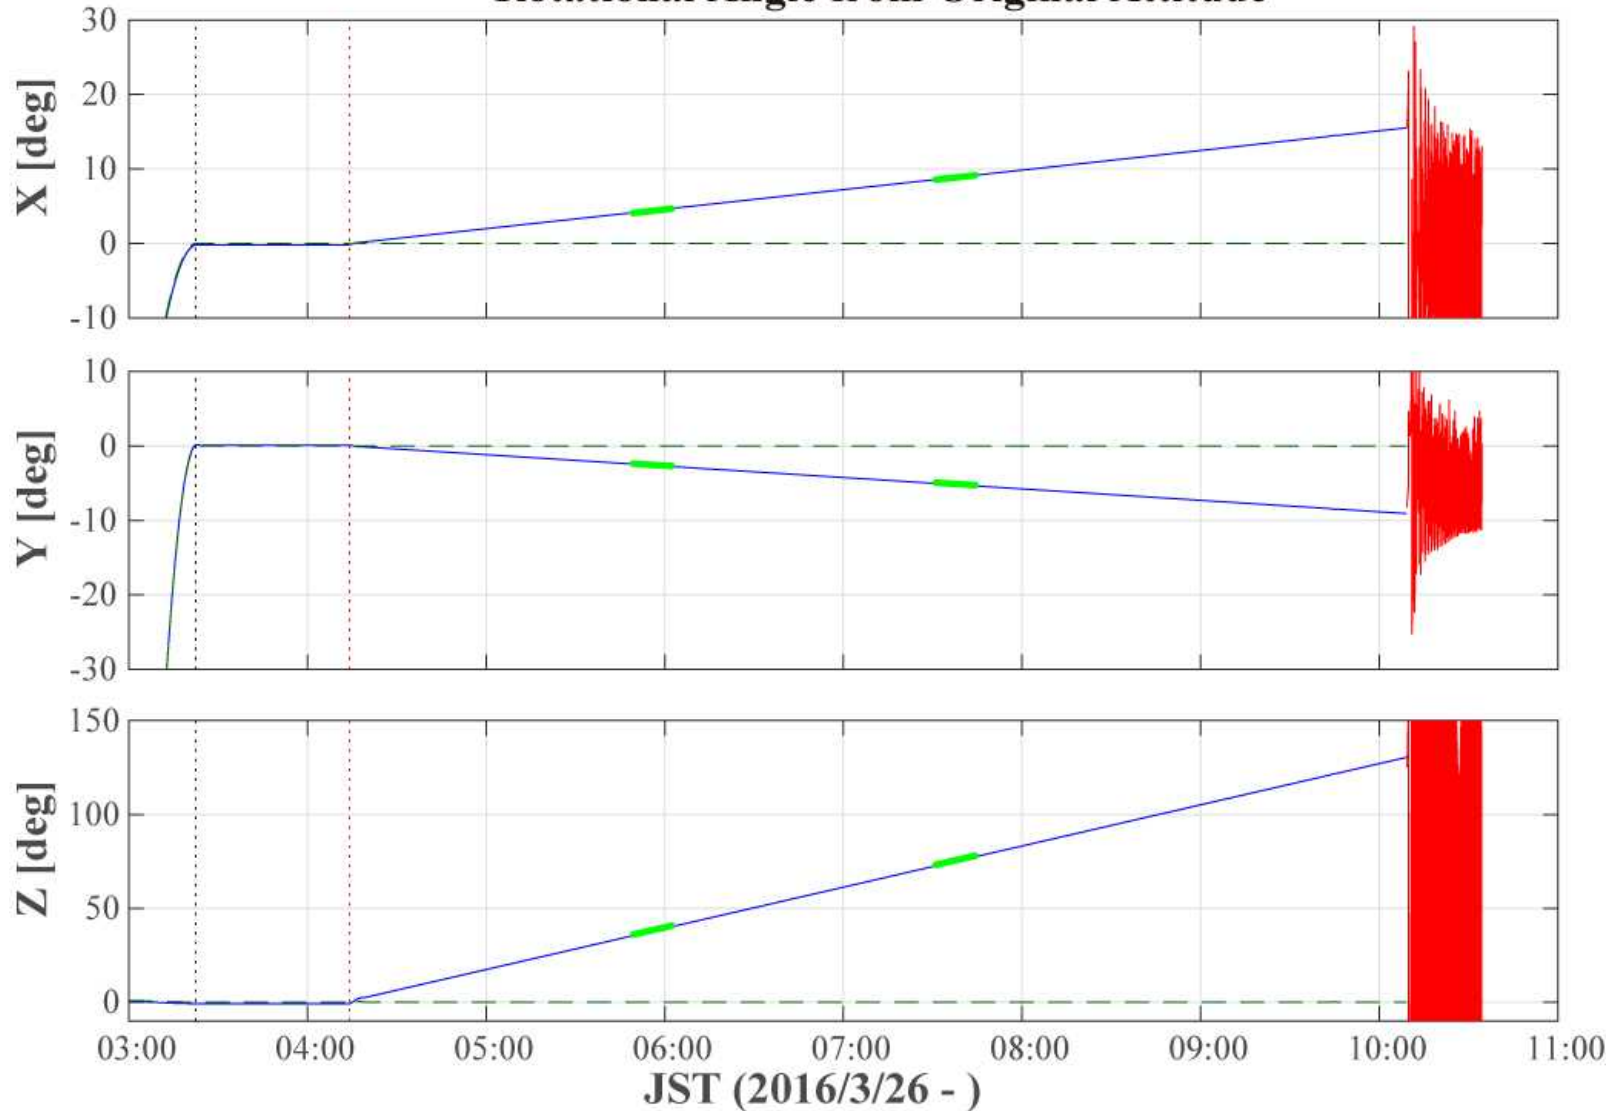
【補足H】 ASTRO-Hの姿勢角

- シミュレーション結果(RCS SHまで)
- シミュレーション結果(RCS SH以降)
- - - 姿勢制御系が推定している姿勢角
- 可視中テレメトリデータ

マヌーバ終了
IRU誤差推定
異常発生
