X線天文衛星ASTRO-H「ひとみ」 異常事象調査報告書

平成28(2016)年6月14日

宇宙航空研究開発機構

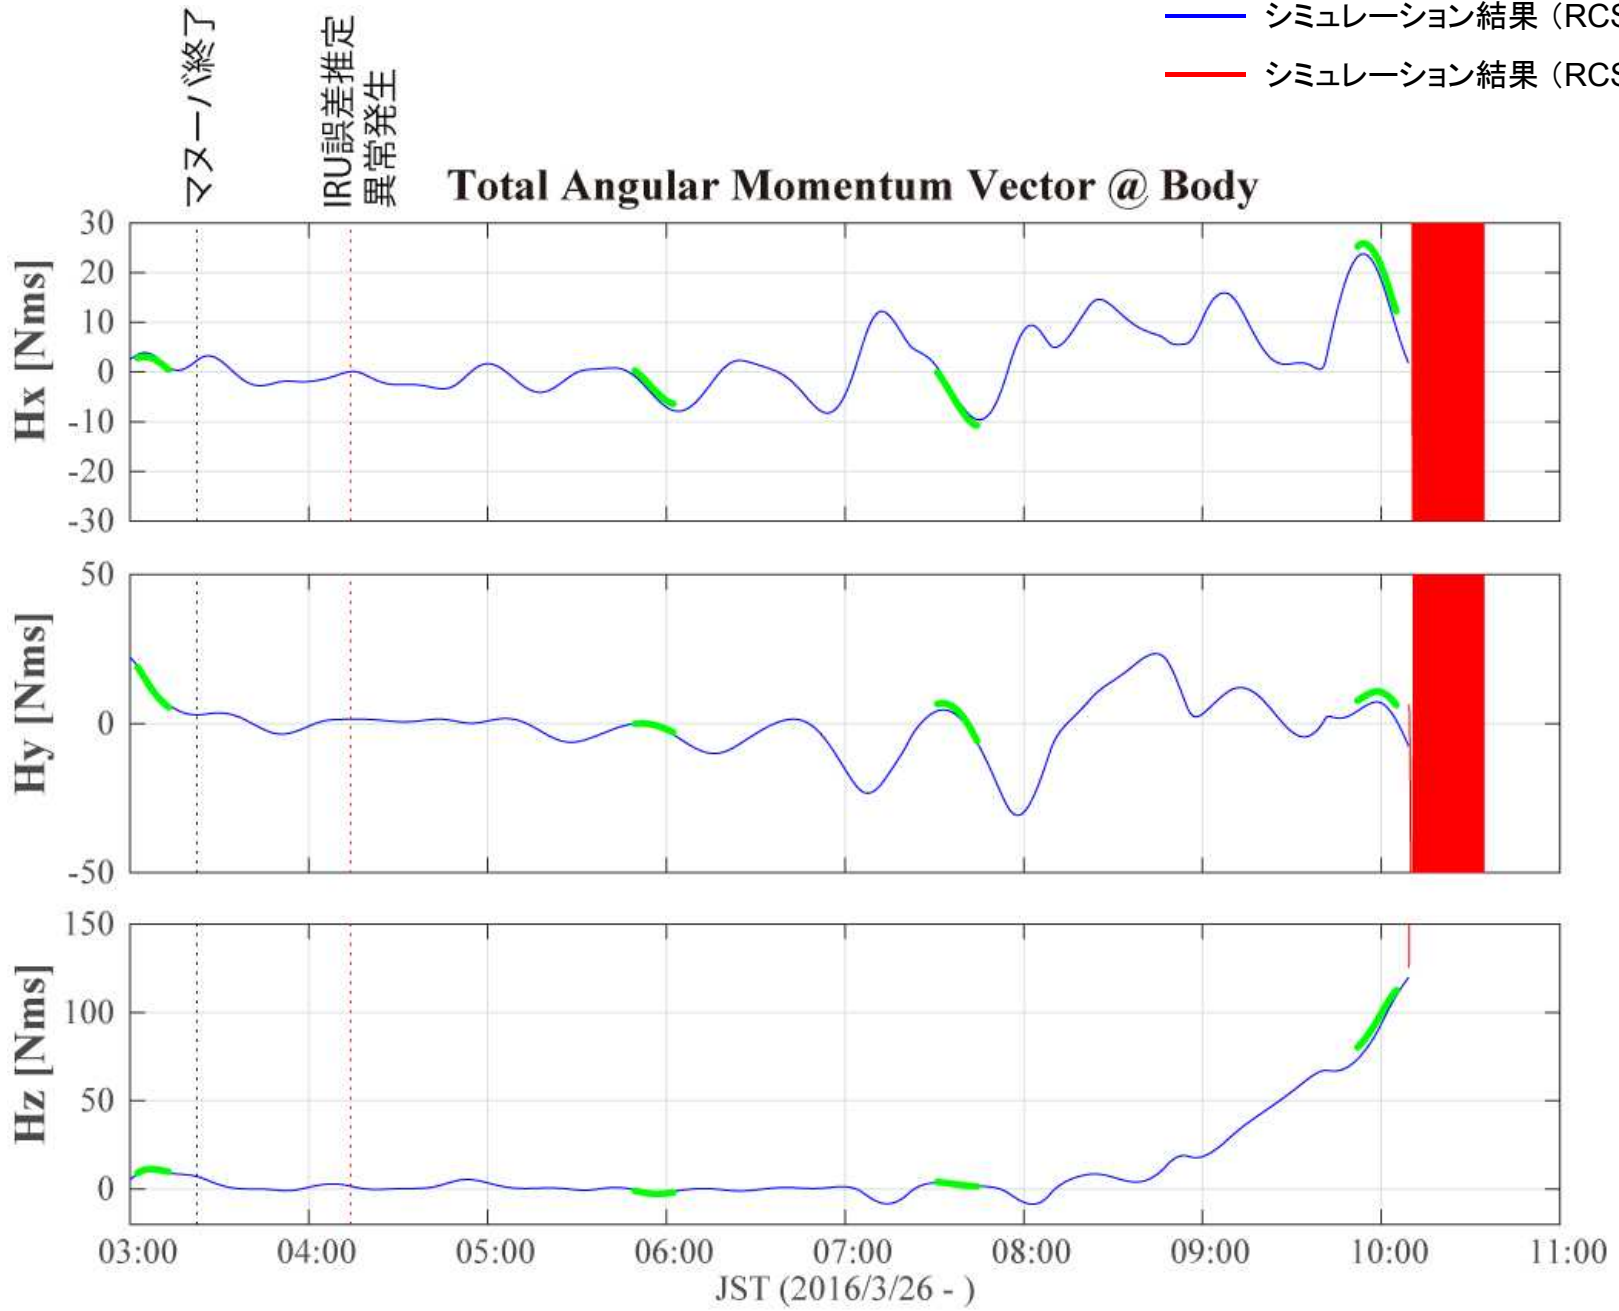
【補足H】 ASTRO-Hの全角運動量

- 可視中テレメトリデータ
- シミュレーション結果 (RCS SHまで)
- シミュレーション結果 (RCS SH以降)

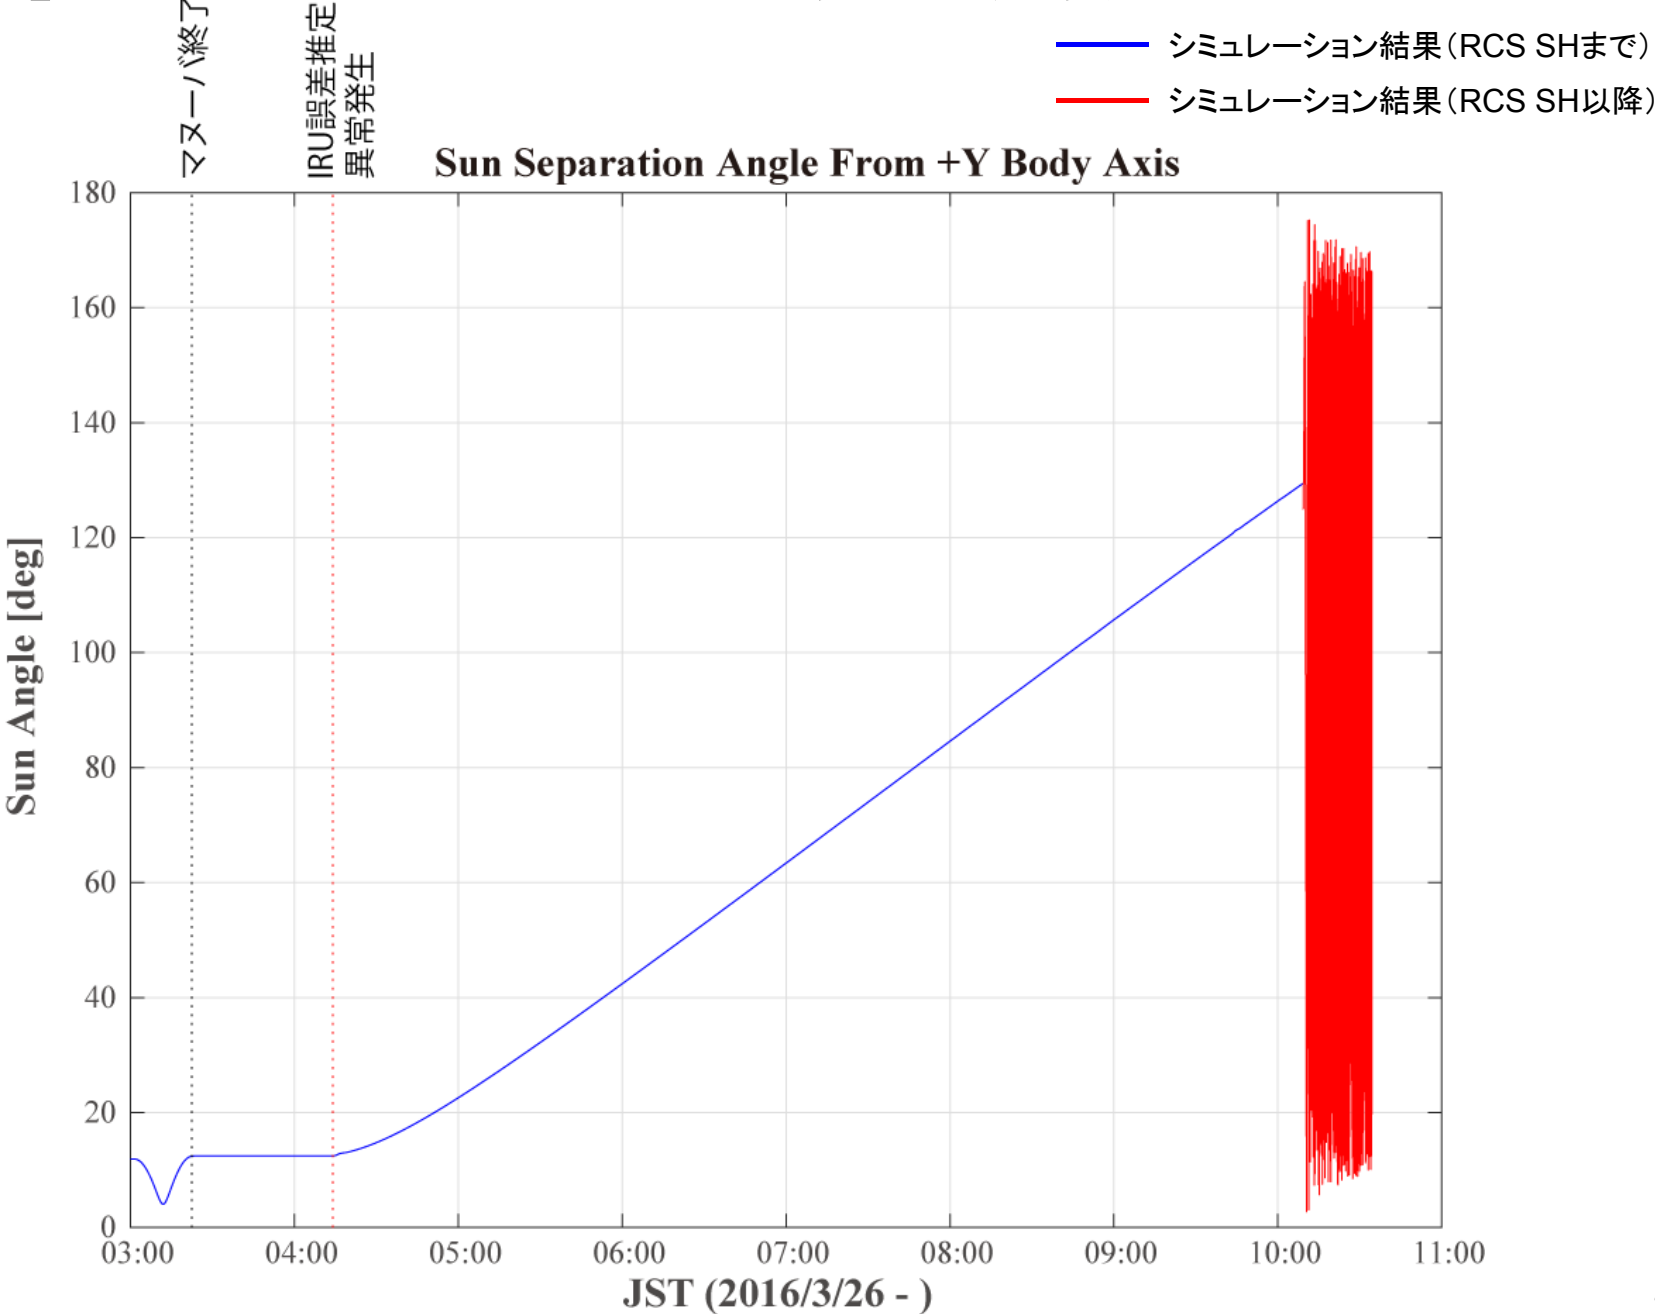
【補足H】 ASTRO-H +Y軸からの太陽方向角度

- RWに蓄積する角運動量が最終的に制限値(120[Nms])を超えると姿勢制御系はRWによる制御に何らかの異常が発生したと判断し、スラスタにより姿勢制御を行うモード(スラスタセーフホールドモード: RCS SH)に移行する。【補足D参照】
- RCS SHでは、スラスタにより太陽を捕捉するように姿勢を立て直す動作を行う。【補足E参照】
- RCS SHに移行した場合、不適切なスラスタ制御パラメータにより、スラスタは想定と異なり、衛星の角速度が増加する方向に噴射を行う。【補足F参照】
- シミュレーションにより不適切なスラスタ制御パラメータによる噴射動作を模擬し、角速度が増加する方向に作用し、太陽電池パドルの分離に至る角速度まで到達することを確認した。【補足G参照】
- 同じくシミュレーションにより確認した、姿勢異常発生以降の衛星の姿勢角、角運動量、太陽方向についても示す。【補足H参照】

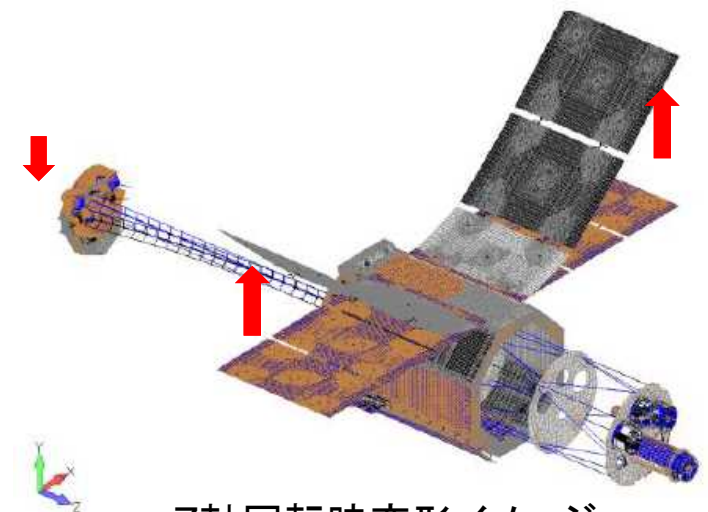
Z軸回転時変形イメージ

- 今回の事象について、衛星の角速度が増加した結果、回転状態で大きな荷重が加わる部位(太陽電池パドルの一部、伸展式光学ベンチ(EOB)等)が破断して分離したと推定してきた。
- 調査・検討の結果、太陽電池パドルについては、両翼とも取付部周辺で破断し、一部ではなく全部が取付け部から分離した可能性が高いと、以下2つの点から判断した。
 - 太陽電池パドル部の詳細な解析(有限要素法による構造解析)の結果、回転状態で発生する力に対して太陽電池パドル取付部周辺が最も弱いこと
 - 太陽電池パドル取付部周辺が破断に至る角速度は、協力を依頼している観測所等の観測により推定しているASTRO-Hの角速度と同じオーダー(桁)であること
- EOBについても、上記同様の解析を行った結果、破断し先端の観測機器と共に分離した可能性が高いと判断した。【補足I】

下図にZ軸回りの回転時のSAPの変形図を示す。図からSAP取付部に大きな曲げモーメントが生じることがわかる。一方、SAPのY軸回りの回転については、SAP取付部周辺に曲げモーメントが加わらないため、他の軸に比べて許容角速度がかなり大きくなるので省略した。

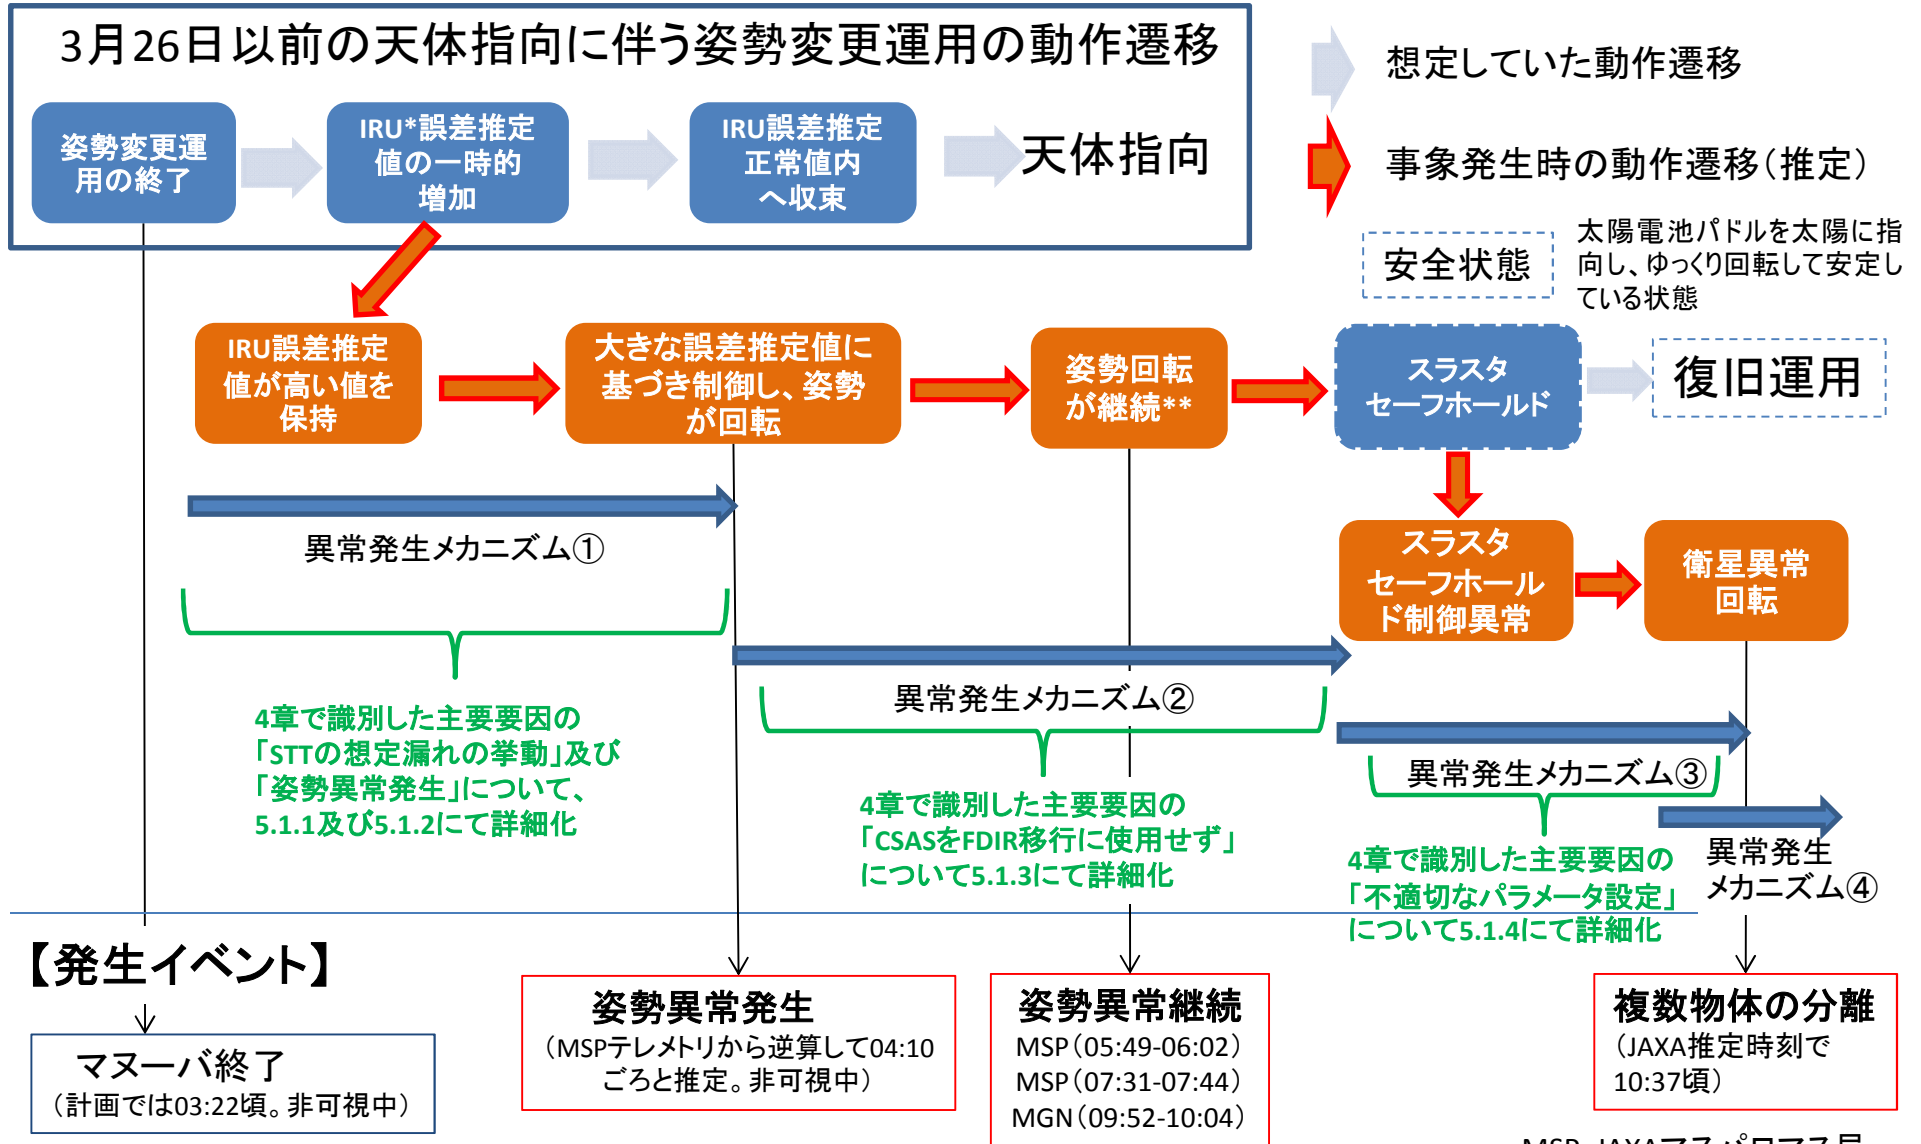
衛星正常状態から物体の分離に至る異常発生メカニズム

**ASTRO-Hの姿勢制御系は、姿勢異常判断に太陽センサを使用せず、姿勢制御系ソフトウェアによる推定値をもとに姿勢異常を判断している。

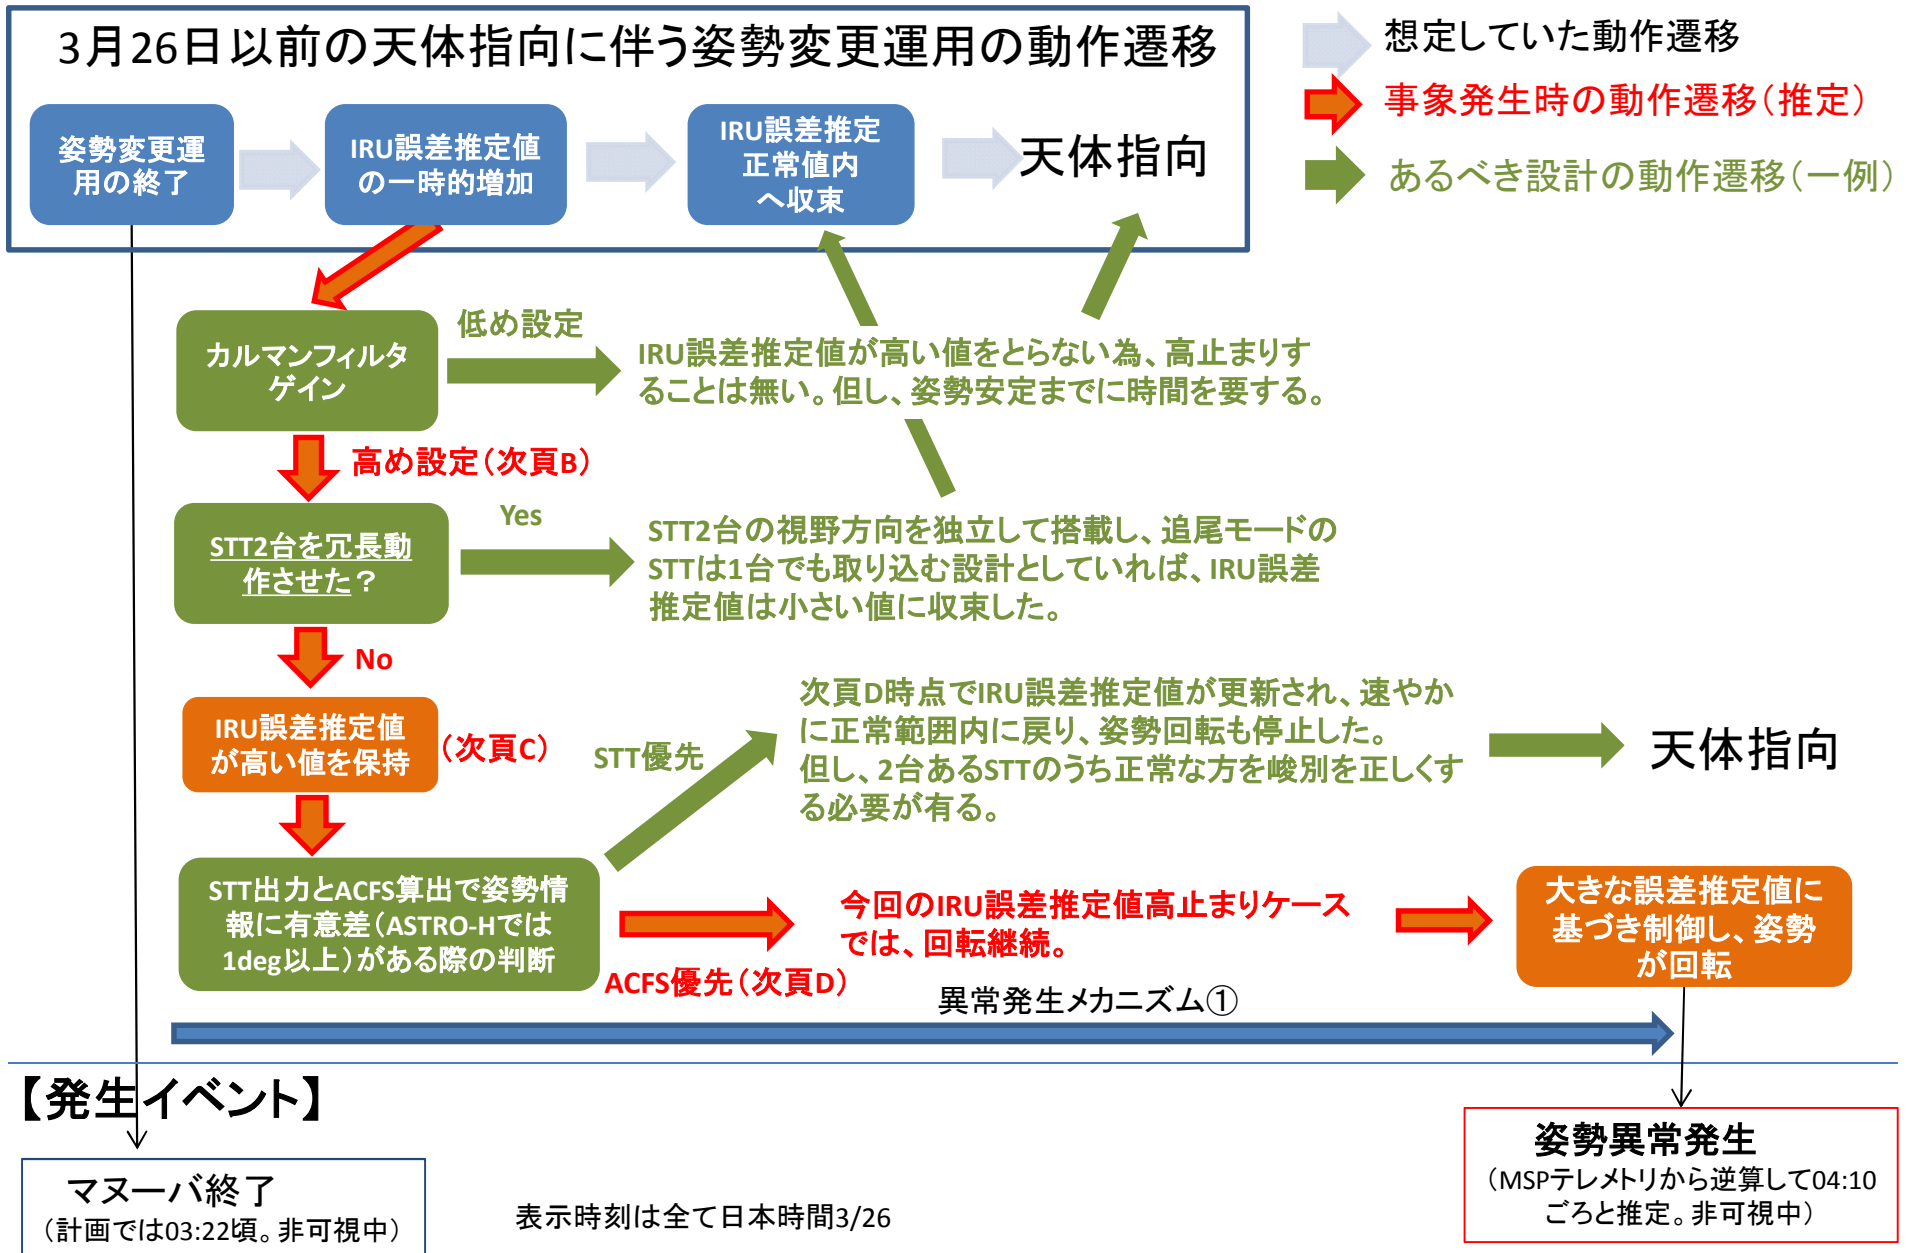
異常発生メカニズム① 姿勢異常(回転)発生に至るまで AOCs設計

観測時間を確保する目的で、マヌーバ後の姿勢決定収束時間を短くする方策をとるため、マヌーバ後にカルマンフィルタをリセットの際、大きなカルマンゲインとなる設計としており、結果的にIRUバイアス誤差の推定値がその過程において比較的高い値をとる時間帯が存在した。

STTは2台搭載していたが、STT2台使用設定時には、片系が使用できない際には、両系共に使用せずIRU出力に基づく姿勢制御系ソフトウェア(ACFS)計算値に依存する設計としていた。その理由は、STT切替時に発生する姿勢微変動を避け、安定姿勢で観測する時間を長く取るためである。その結果、STTが追尾モード移行直後に捕捉モードに変わるといった事象が発生した場合でも、冗長系のSTTに移行することは無く、IRUバイアス誤差推定値が高いままで維持された。なお、3/26時点では、軌道上でのSTTパラメータ調整が未了であったため、STT1台使用設定、つまり、STTは片系運用としていた。

ASTRO-HではSTTが出力する瞬時の姿勢情報と、ACFSが継続的に計算している姿勢情報に、 1° 以上の差がある場合は、STTを棄却してACFSを優先する設計としていた。その理由は、STTデータの単発的なノイズ変動による姿勢決定精度の劣化を避ける為であり、同時に、STTによる姿勢の更新がなされないとしても、大きくはズレないIRUの特性を考慮すれば、地上からの運用で柔軟に対応できるとの判断があった。しかしながら、今回は、カルマンフィルタをリセットするという非定常な状況でIRUバイアス誤差推定値が想定よりも大きい値で固定し、STTから姿勢情報が出力された時点で既にSTTとACFSの姿勢推定値の差が1degを上回り、STTの計測値は棄却され続けたと推定される。

*「フィルタ更新直後のSTT更新停止」に至った経緯は、5.1.1 STT挙動に記す

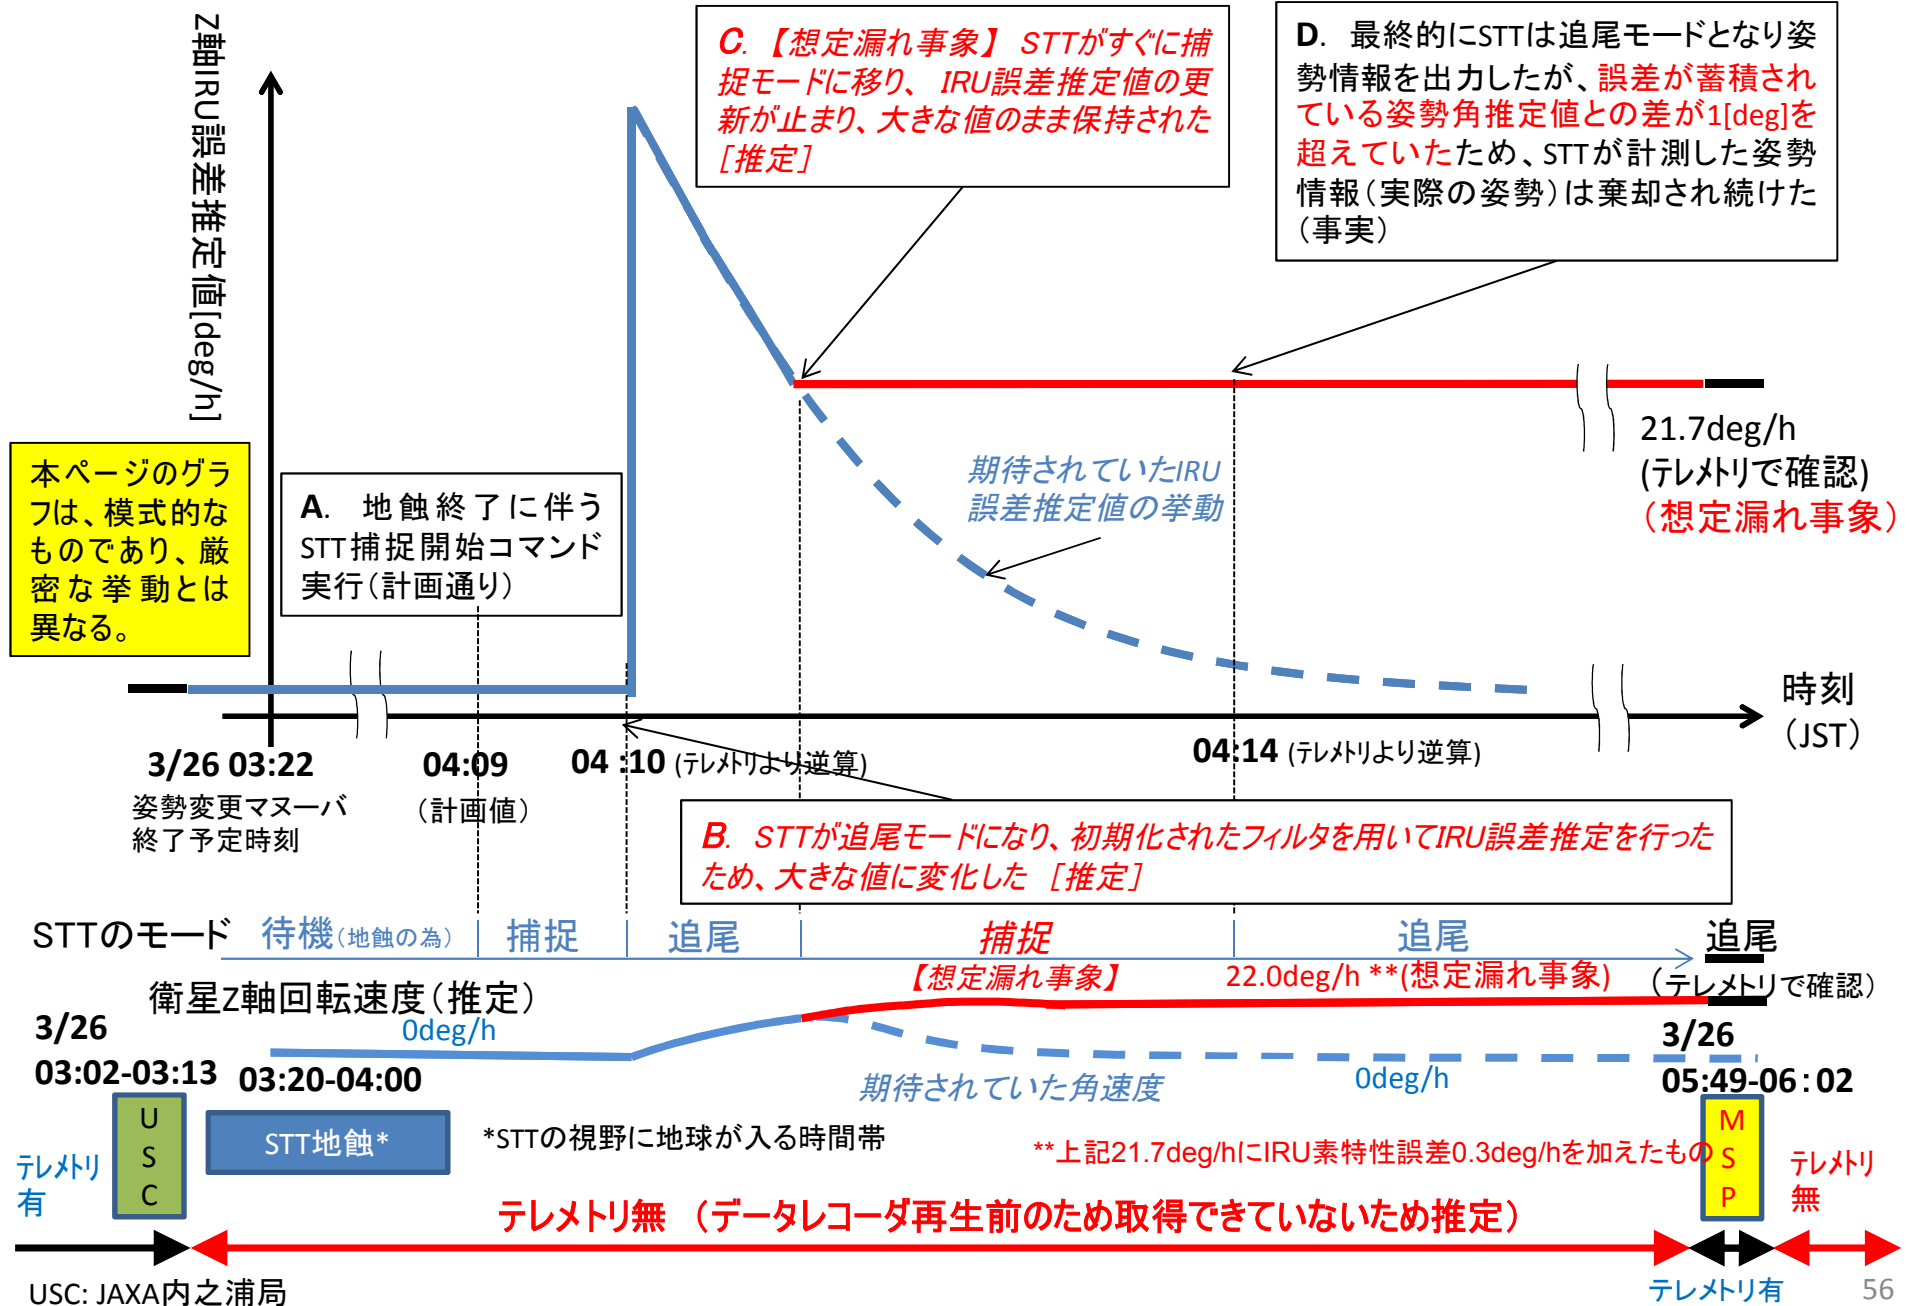
異常発生メカニズム① IRU誤差推定値の動き

IRUバイアス誤差の推定値が高止まりし姿勢異常に至った要因は、以下の3つの要因を考えている。

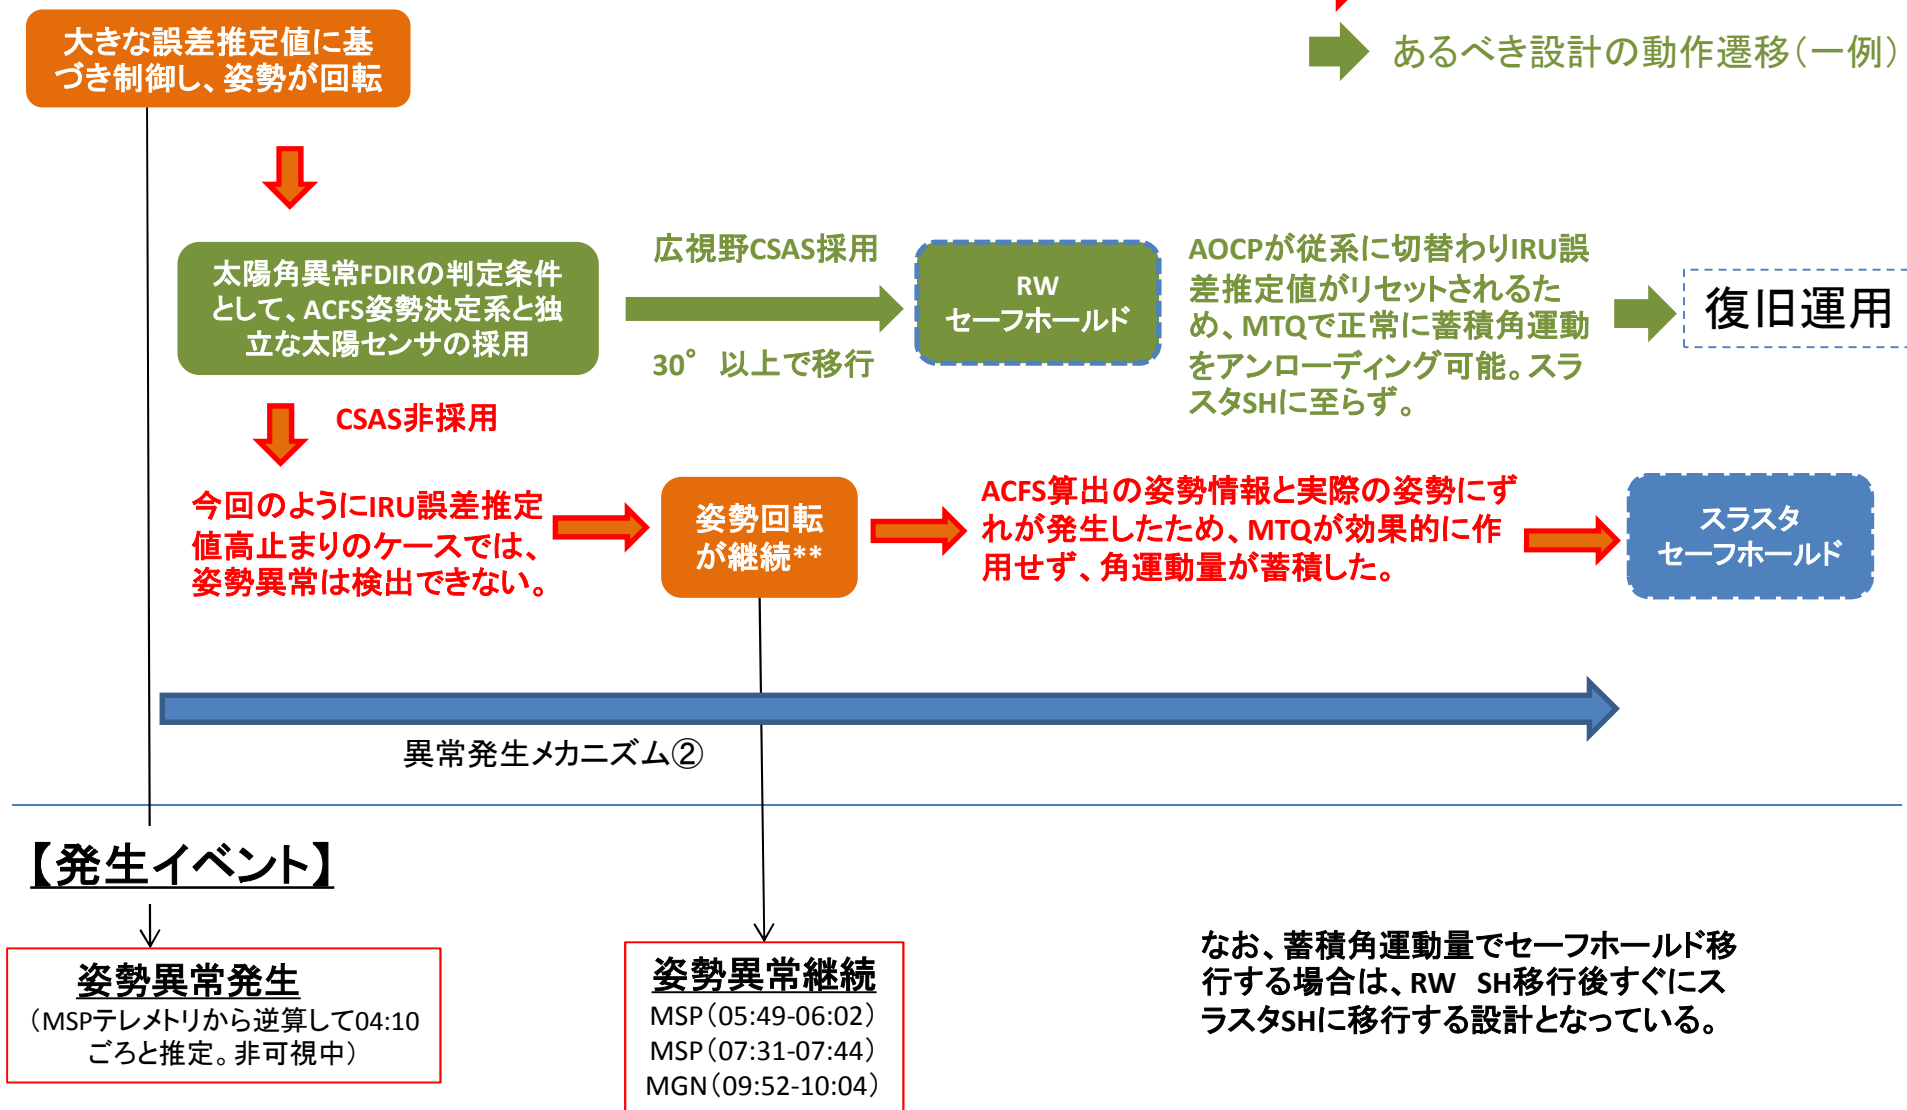
異常発生メカニズム② 姿勢異常継続に至るまで FDIR設計

- セーフホールド姿勢移行の太陽方向異常検知に、粗太陽センサを使用せず、姿勢決定系の推定姿勢のみを用いる設計であったため、姿勢決定系での異常(IRUバイアス誤差推定値の異常)を検知できずに、姿勢異常が継続した。
- 並行して実施している磁気トルカによるRW角運動量のアンローディング処理が、姿勢異常のため正常に働かず、RWに角運動量が蓄積され、RWに蓄積する角運動量が最終的に制限値(120[Nms])を超え、RWによる制御に何らかの異常が発生したと判断し、スラスタにより姿勢制御を行うモード(スラスタセーフホールドモード:RCS SH)に移行した。

➡ 事象発生時の動作遷移(推定)
 ➡ あるべき設計の動作遷移(一例)

なお、蓄積角運動量でセーフホールド移行する場合は、RW SH移行後すぐにスラストSHに移行する設計となっている。

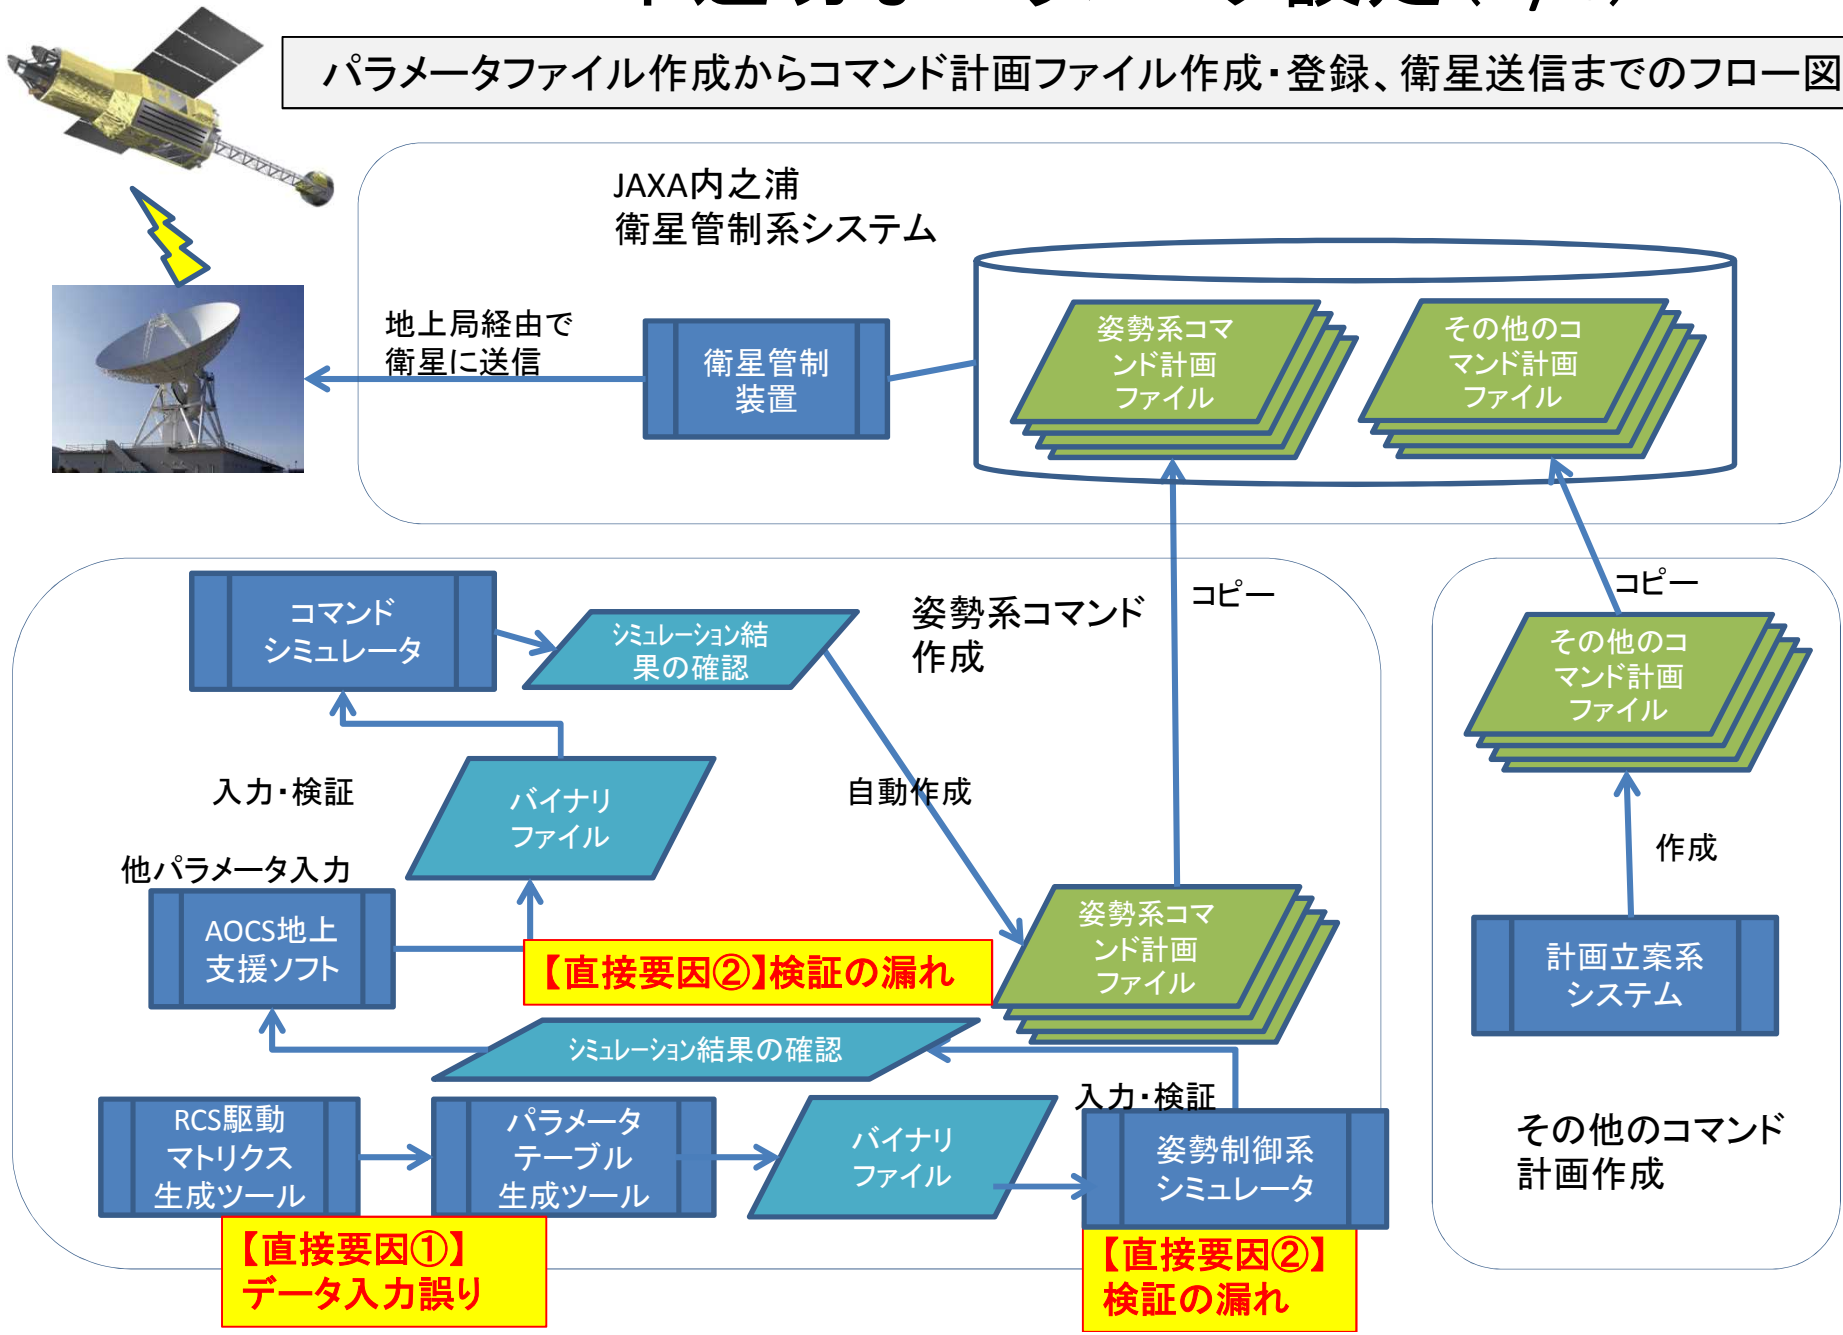
パラメータファイル作成からコマンド計画ファイル作成・登録、衛星送信までのフロー図

- ① 2/25 EOB伸展後の質量特性変化に関するパラメータ変更運用の一環として、JAXAは運用支援業者を含めた協議の上で、実際のスラスタ特性(実績値)を反映したスラスタ制御パラメータも変更することを決定し、運用支援業者はその変更作業を開始した。ただし、このパラメータ変更運用については、打上げ前に制定する運用計画を規定する文書に明確に記述されておらず、また、どのパラメータをどの値に変更するか等、運用内容の詳細がJAXAと運用支援業者の双方で共有されていなかった。
- ②このスラスタ制御パラメータ作成時に運用支援業者の作業においてデータ入力誤りがあり、その結果不適切なスラスタ制御パラメータが作成された。
- ③また、運用計画を規定する文書に記述の無い作業を追加したこともあり同日の業務は輻輳し、検証過程において運用支援業者の担当者間での作業指示が曖昧となり、必要な検証作業の一部が実施されなかった。
- ④運用主体であるJAXAは、スラスタ制御パラメータ変更の運用準備状況を確認せず、検証の漏れに気づかないまま、その運用の実施を指示した。
- ⑤2/28 EOB伸展後、オペレータはJAXAの指示に従い②で準備されたパラメータを衛星に送信した。

- 運用支援業者の作業者が「RCS駆動マトリクス生成ツール」出力を「パラメータテーブル生成ツール」入力する際に負値を正值に直さなければならぬところを実施しなかった。
- 当該作業者は、ツールの使用経験はあったが、本作業は初めてであり、符号を直すことを知らなかった。
- 当該2ツールは、JAXAによる「運用ツール化すべき対象」となっておらず、いずれも開発試験時に設計を熟知した開発者が使用する開発ツールをそのまま活用したため、事前にツールの手順書は準備されず、作業訓練も実施されていなかった。

- 運用支援業者は生成したスラスト制御パラメータをシミュレーションで確認しなかった。
- 運用支援業者の担当者間で、口頭でシミュレーションを依頼したが、スラスト制御パラメータの変更による検証の必要性が相手に伝わらなかった。また結果確認を実施しなかった。
- JAXAがスラスト制御パラメータ変更の運用準備状況を最終的に確認していなかった。
- JAXA及び運用支援業者の双方で、検証結果を確認してから次作業に移行するプロセス、運用支援業者の検証結果(または検証行為)を確認するプロセスが明確化されていなかった。

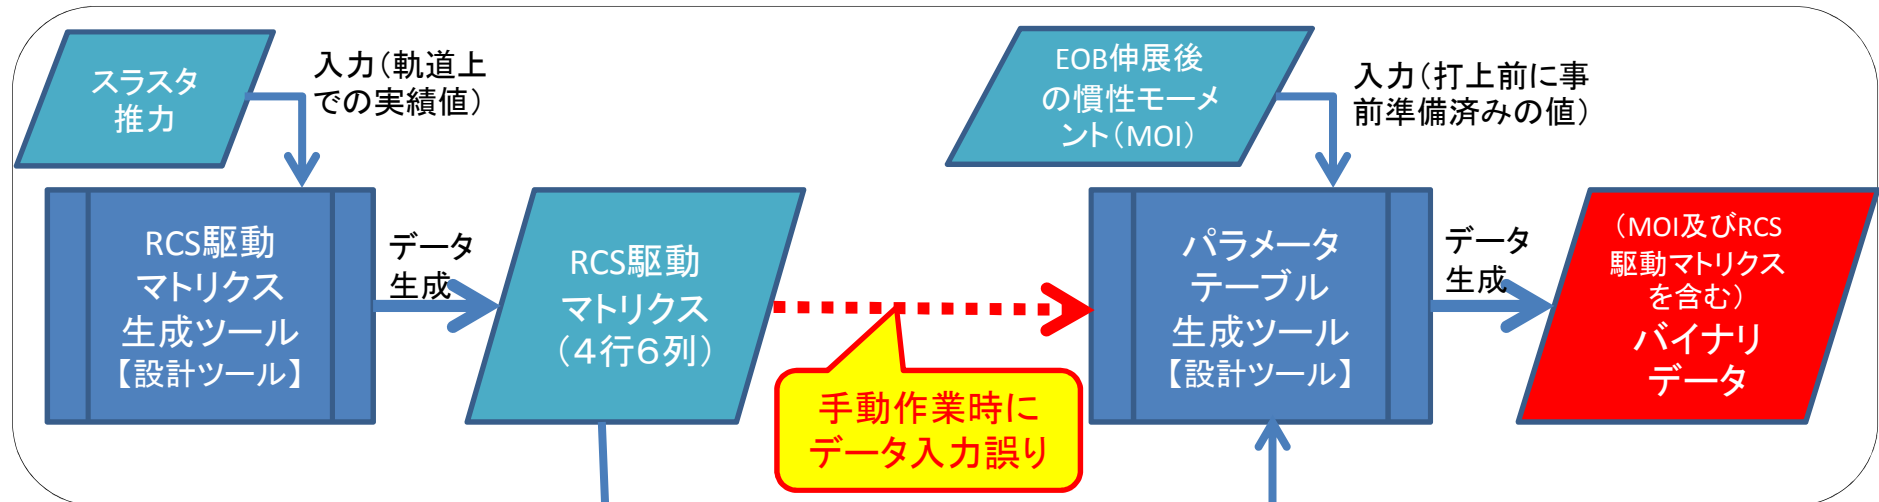
■ 2/25のコマンド作成作業流れ (前ページフロー図左下部の一部拡大)

★ 負値を絶対値へ変換した上で入力しなければならなかった。

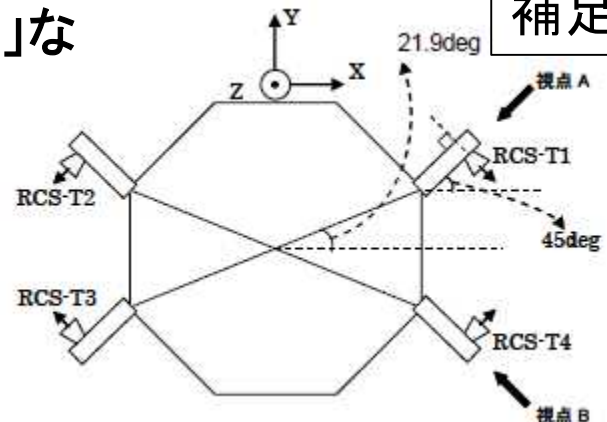
【補足】「RCS制御パラメータ設定値の一部が不適切」な場合の衛星挙動概略について

RCS駆動マトリクスにおける、「負方向トルク積要求値に対するスラスタ噴射時間を求める係数」(下図中の赤枠部)について、本来は全て正值にすべき所、負値のまま設定した場合の衛星挙動概略を記す。

結果として、XYZ三軸共に、マイナス軸周りのトルク積要求値を設定してもプラス軸方向のスラスタ噴射となる為、一方向に増速し続ける。

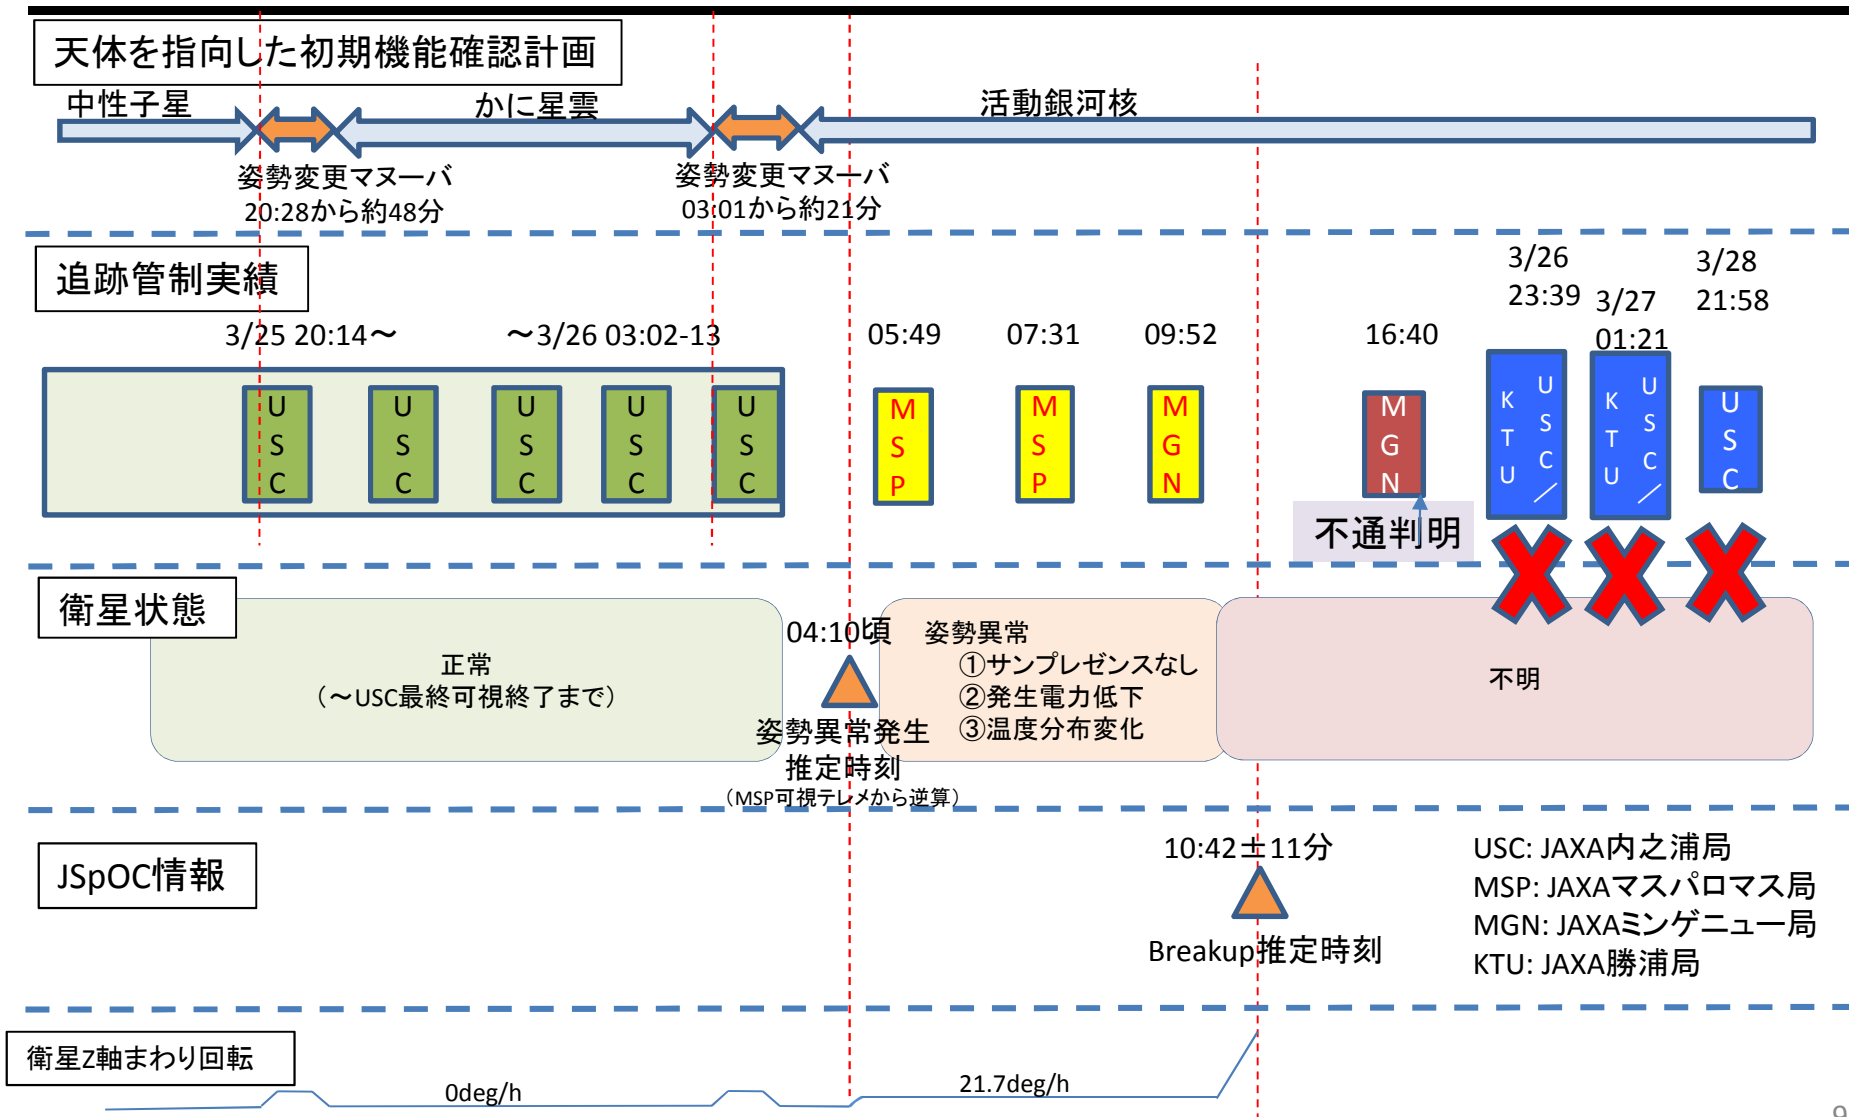
- 天体を指向した初期機能確認計画（指向天体と姿勢変更マヌーバ）と追跡管制の実績、その時の衛星状態とJSpOC情報の時刻関係を下図に示す。
