大阪湾内の活断層(2)

1-3 地下構造調査

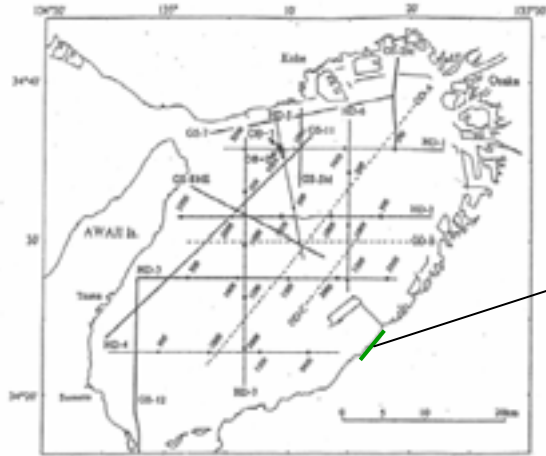
— 防災科学技術研究所による反射法探査測線
 反射法地震探査測線位置
 (岩淵・他, 2000に加筆)

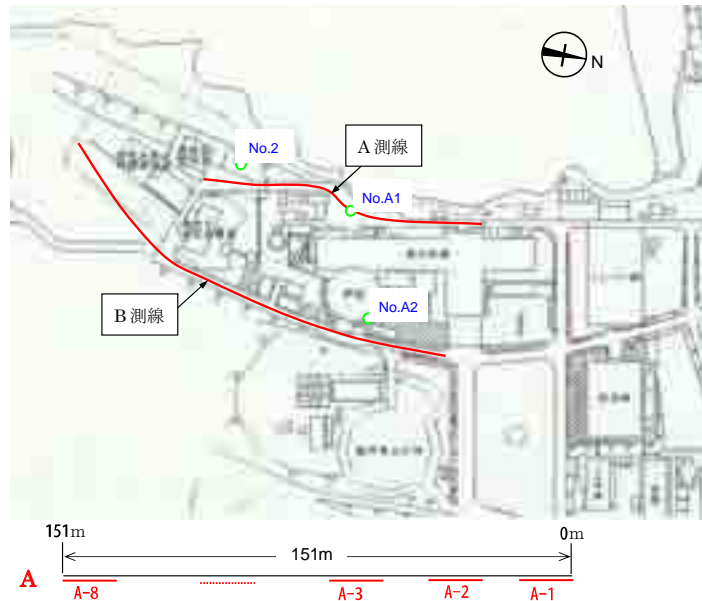
原子炉建屋近傍でのSWS表面波探査

探査測線位置

原子炉建屋近傍の表層地盤の南北方向の傾きは最大で5度程度

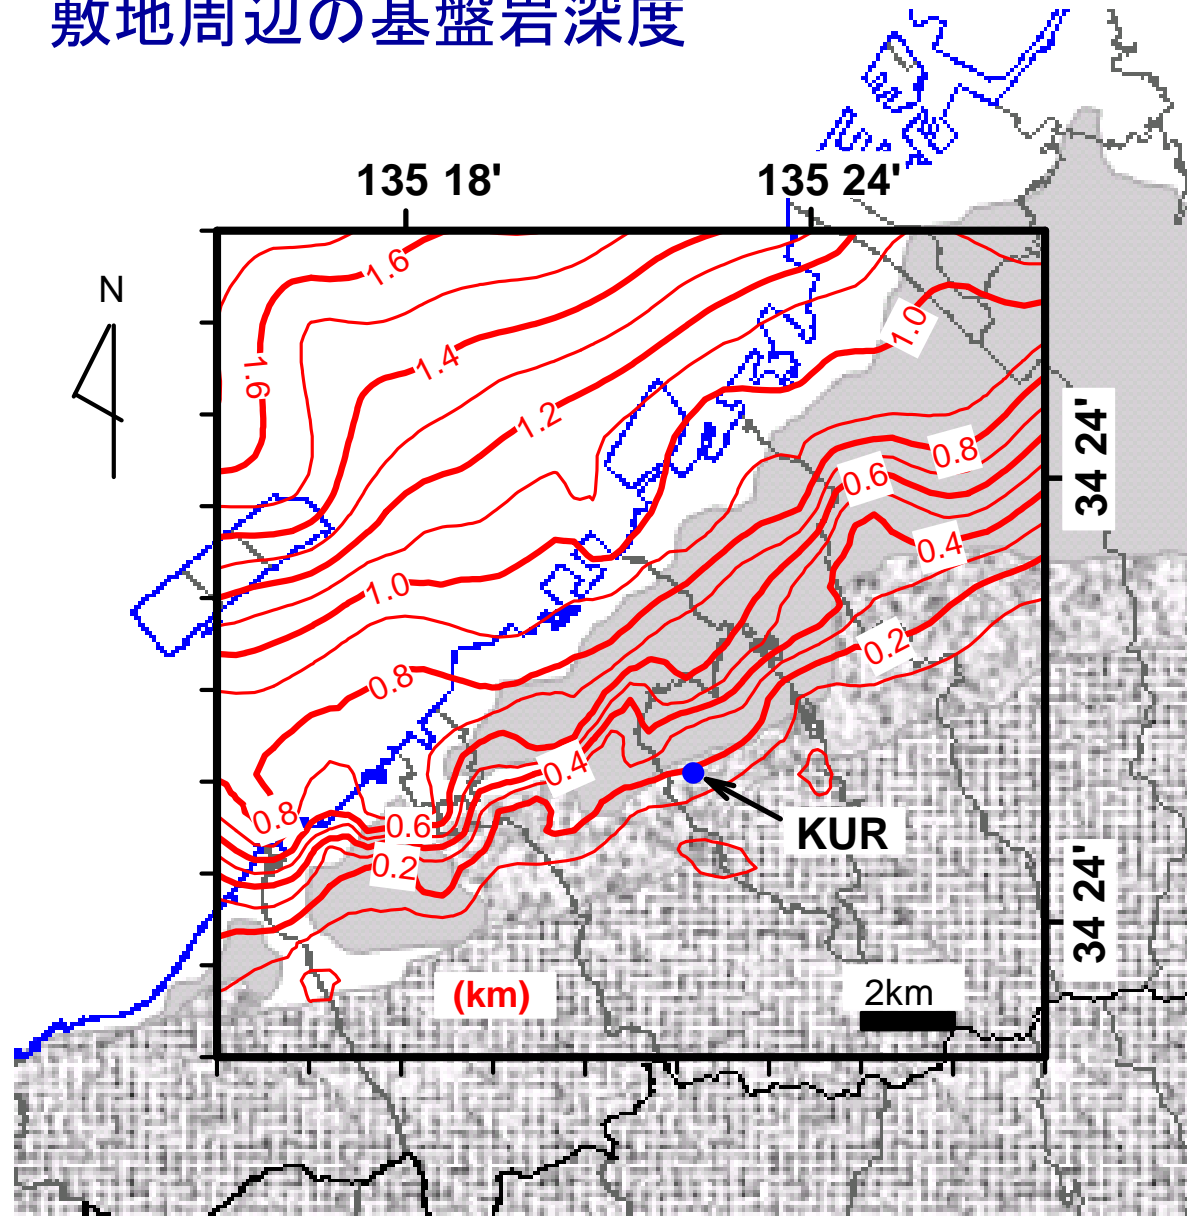
地下構造調査及び既存の調査結果から求めた 敷地周辺の基盤岩深度

敷地付近の基盤岩の
傾きは5度程度
