地質平面図 (南部)

釜の平～田ヶ町における活動性評価

百目木地点トレンチ調査結果

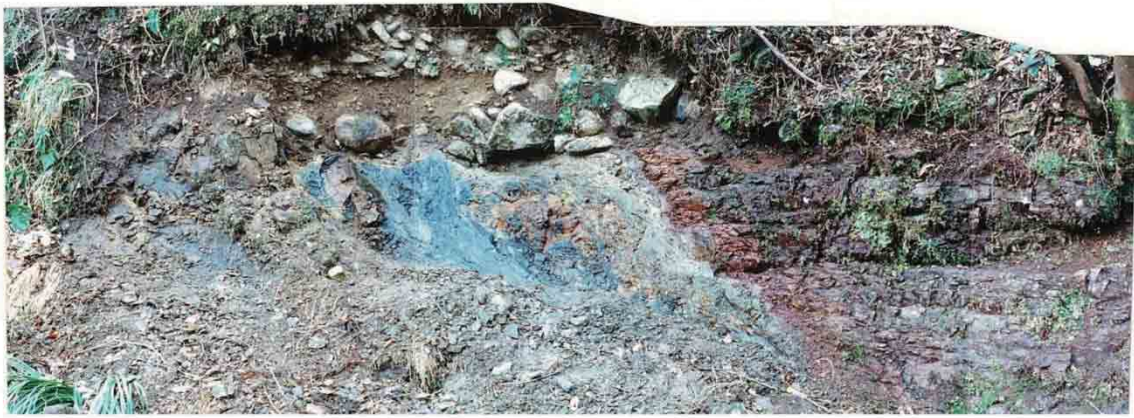
写真1 露頭全景

釜の平 断層露頭

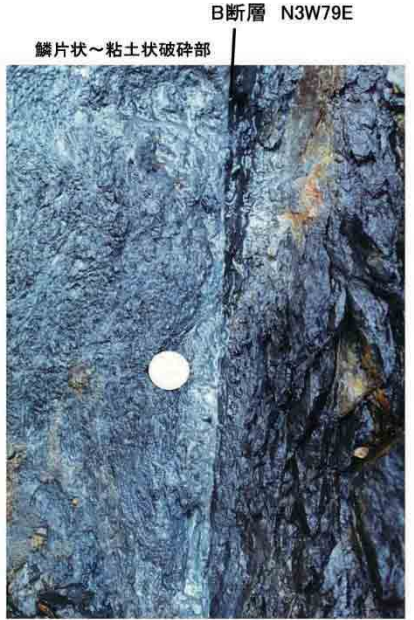
写真2 B断層拡大

B断層:

- ・幅広いせん断面密集部～鱗片状の破碎部を切る断層。
- ・幅約0.5cmの軟質な粘土からなる。
- ・断層面は平面的で連続性が良い。
- ・レイク角12° Nの条線が認められる。
- ・非対称変形組織は、左ズレ卓越の変位センスである。

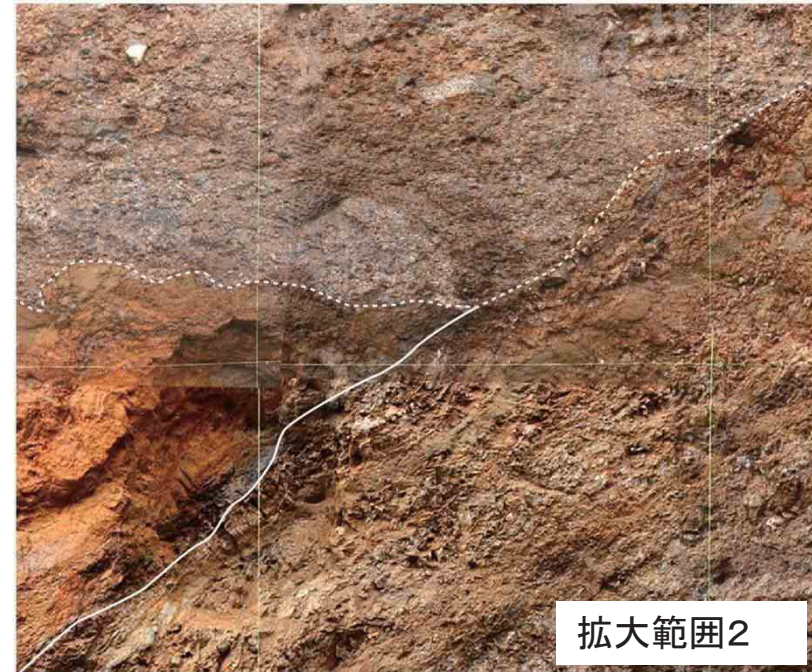
基盤岩と段丘礫層の不整合境界
