# 折屋地点周辺の地質

# 棚倉破碎帯東縁付近の推定活断層の評価

## 2. 2敷地周辺陸域の地質・地質構造

### (3) 関口ー黒磯リニアメント

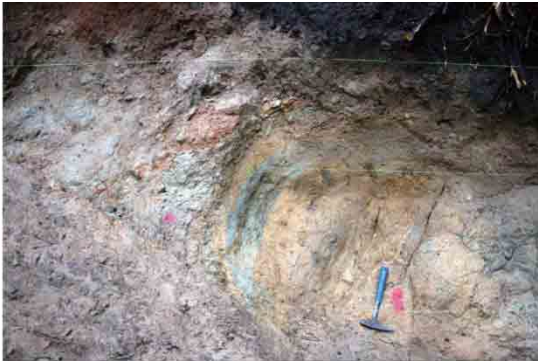
写真1

・幅約40cm以下の固結した粘土状破碎部が数条認められる。  
 ・断層面は平面的ではない。  
 ・これらの破碎部を切る新期の断層は認められない。

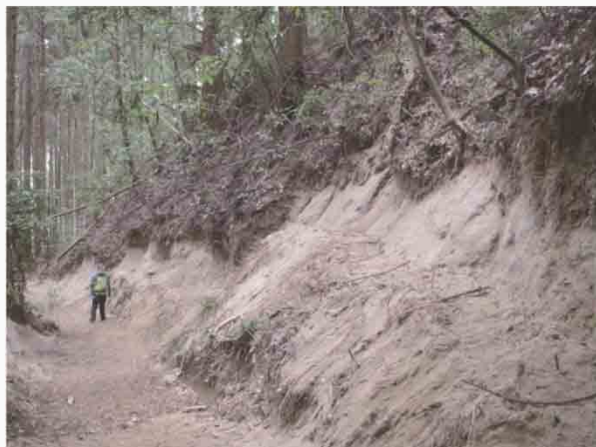
ルート南部～中央部の露頭状況  
西へ25～40度傾斜する東金砂山層が露出している。

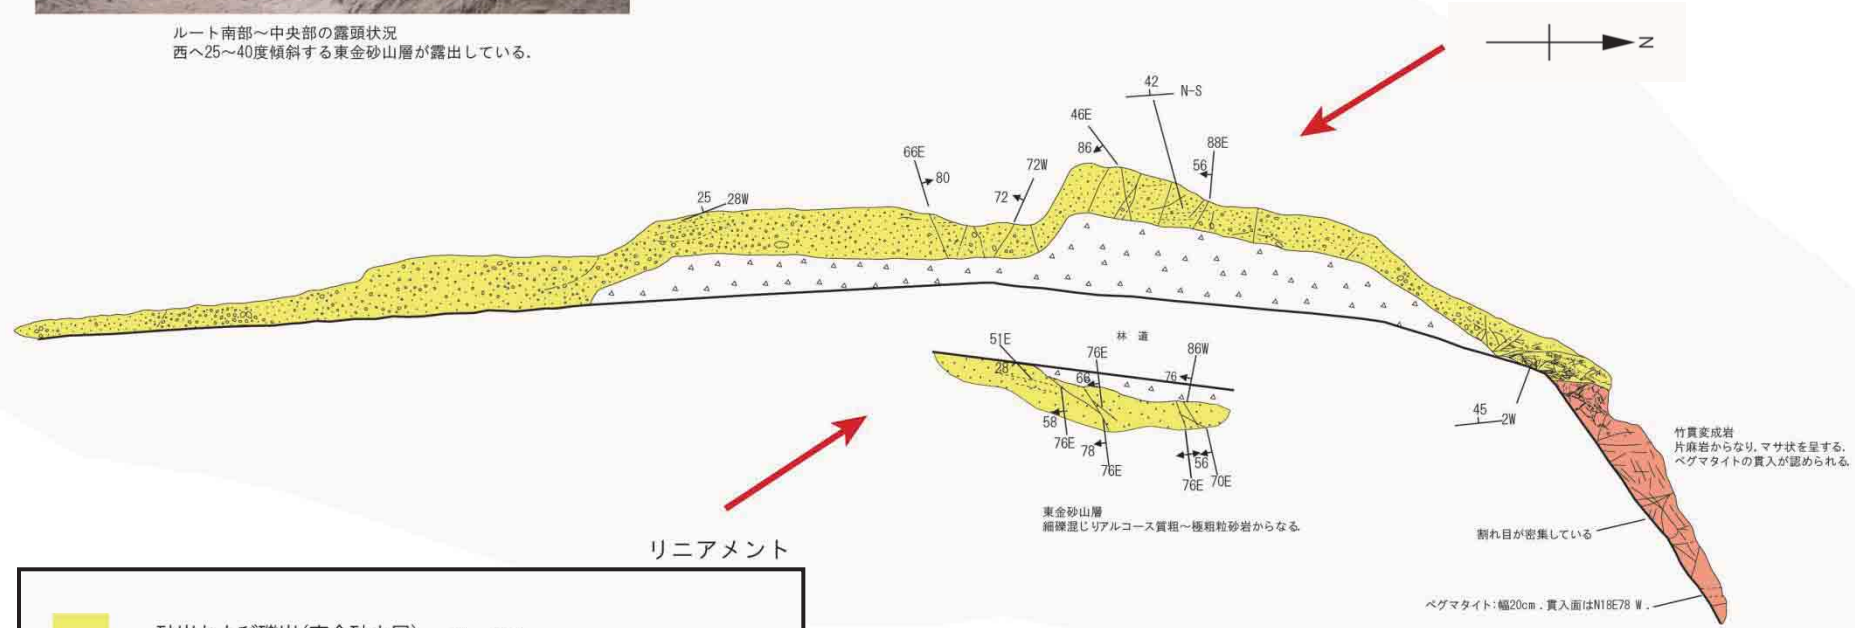
# 小妻地点のルートマップ

・リニアメントの南西側には東金砂山層が、北東側には竹貫変成岩類(片麻岩)が分布する。  
・東金砂山層は、全体的には南側へ25°程度で傾斜しており、竹貫変成岩類を不整合に覆う。

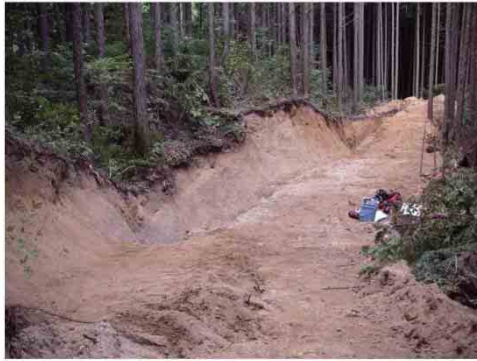
トレンチ南西端からの全景

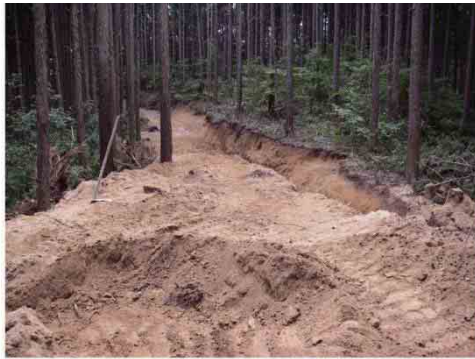
トレンチ北東端からの全景

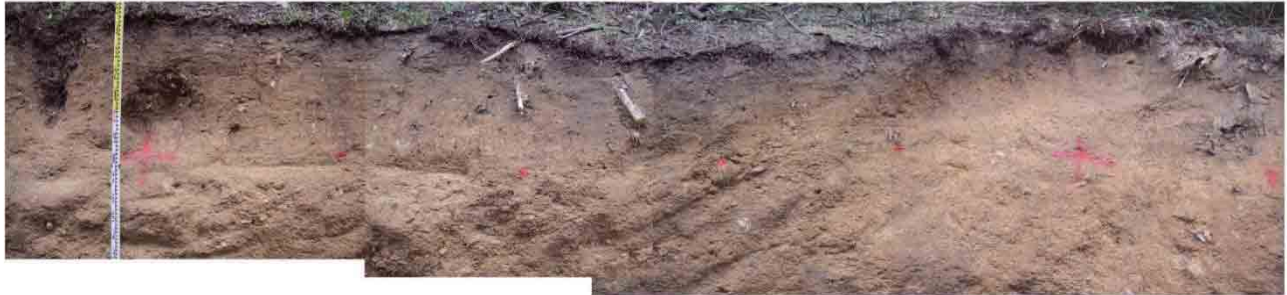
写真1

- ・東金砂山層の礫岩が西側に緩く傾斜して分布している。
- ・礫岩には、破碎部や急傾斜構造は認められない。
