海域断層陸域延長部の変動地形調査結果

F 1 断層周辺の海上音波探査測線図

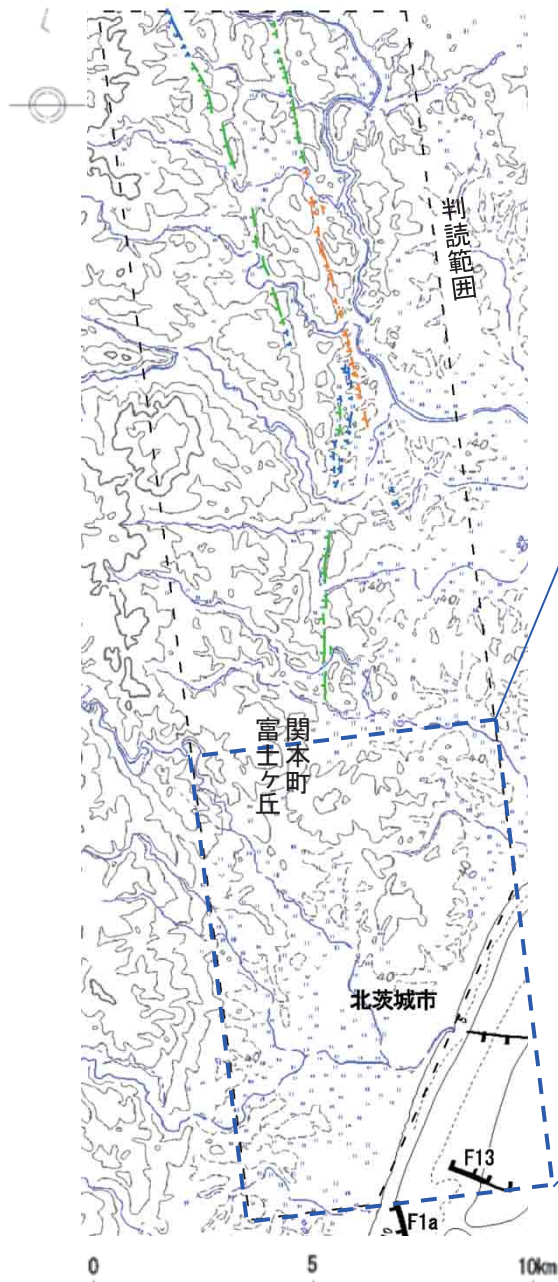
- ・F11断層及びF13断層は、D層に変位・変形を与えているが、少なくともC2層以上の地層に変位・変形が認められる箇所はない。
- ・陸域延長部に活断層を指摘する文献はない。また空中写真判読は認められない。

→後期更新世以降の活動はないと判断

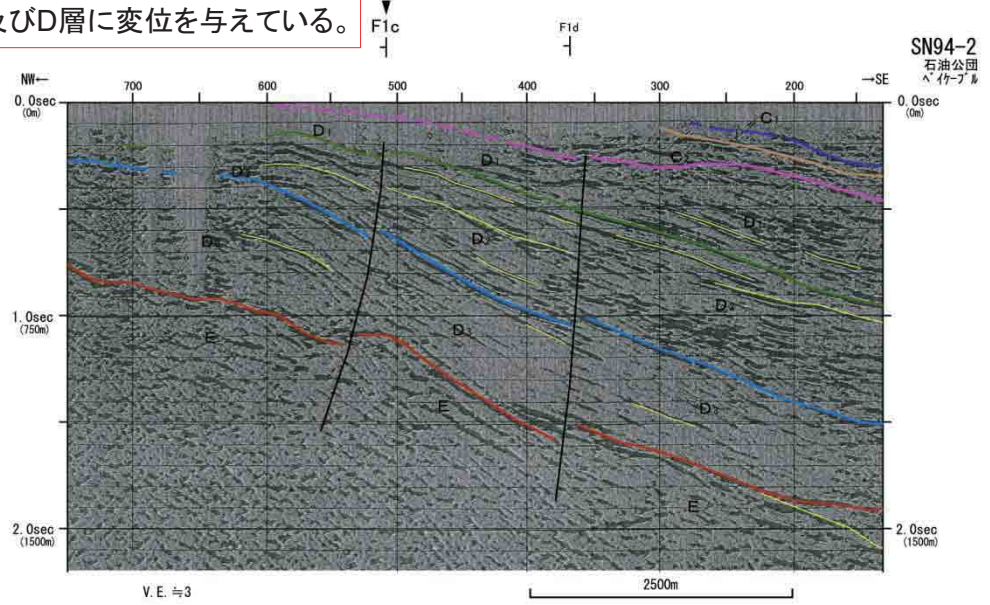
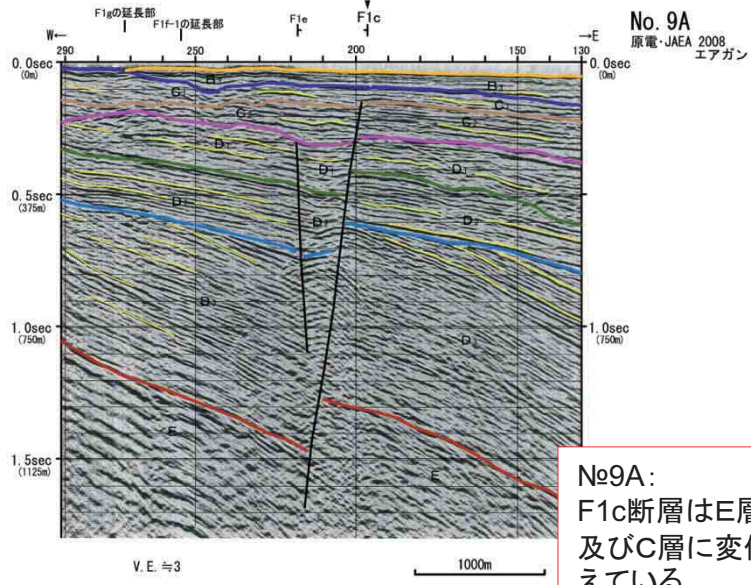
SN94-2及びSN94-A:
F1c断層はE層及びD層に変位を与えている。

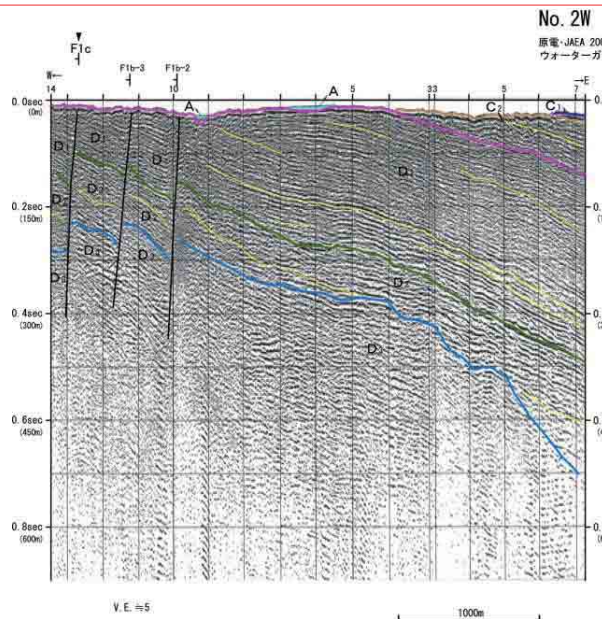
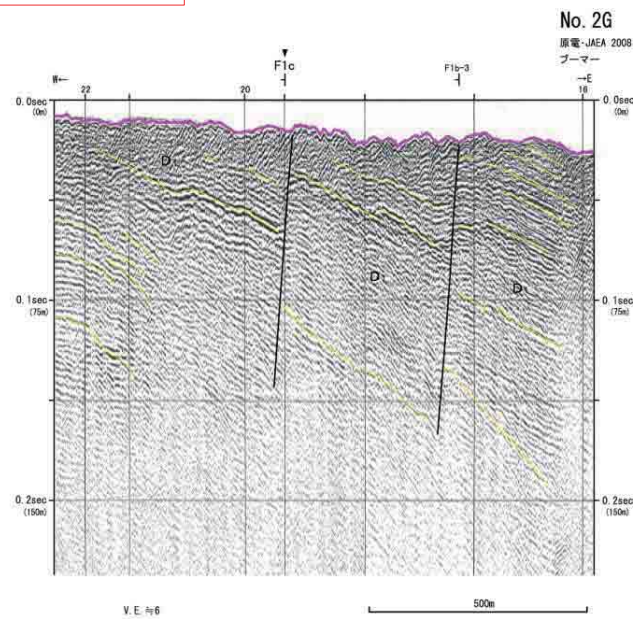
No.2: F1c, F1b-2及びF1b-3断層は, D1層上部まで変位を与えている。

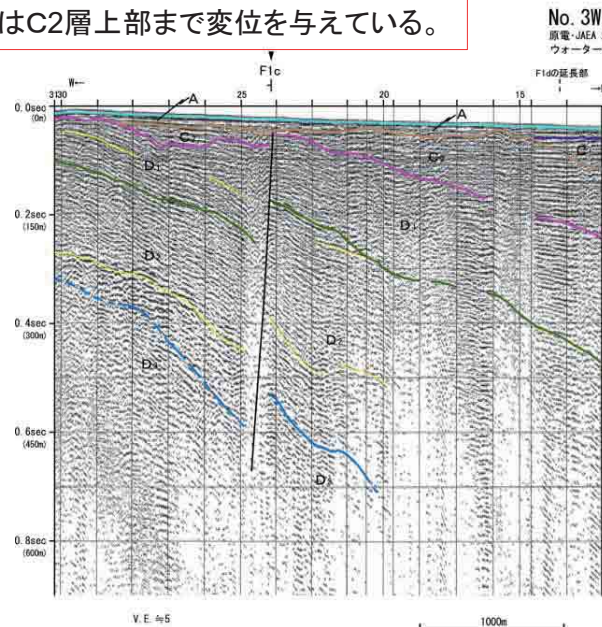
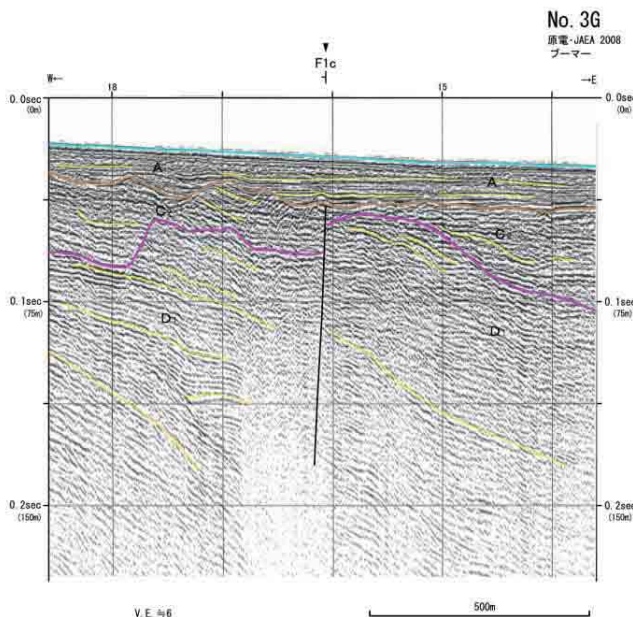
No.3: F1c断層はC2層上部まで変位を与えている。

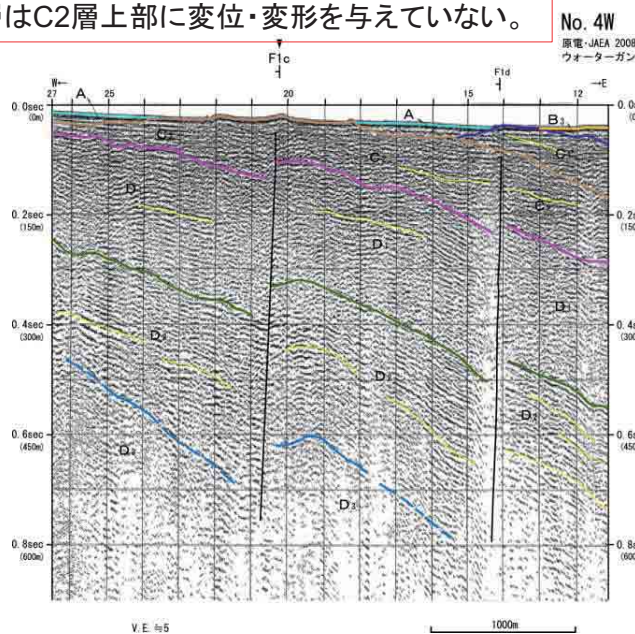
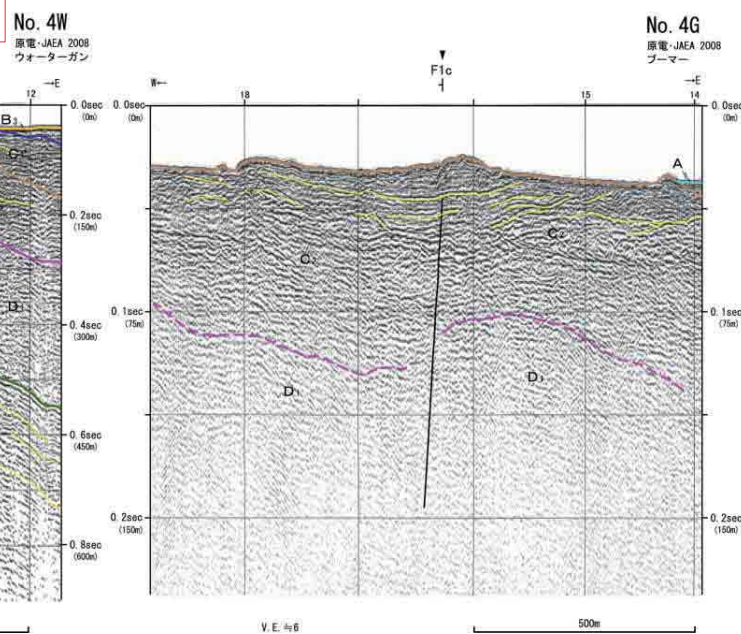
No.4: F1c断層はC2層上部に変位・変形を与えていない。

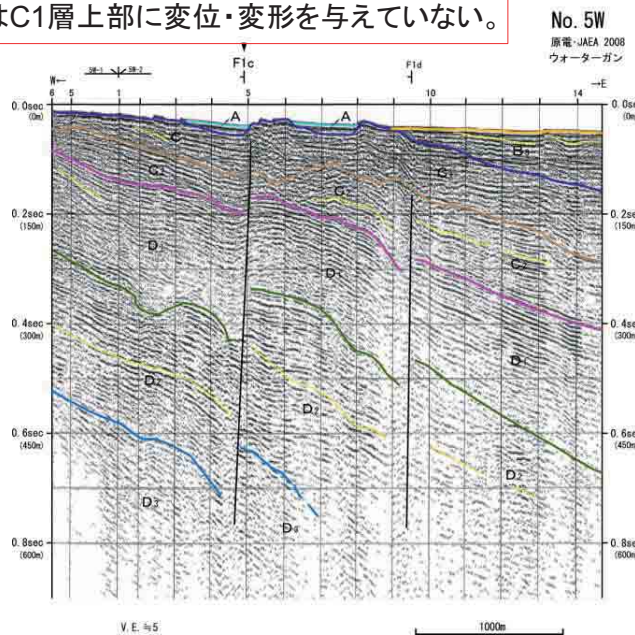
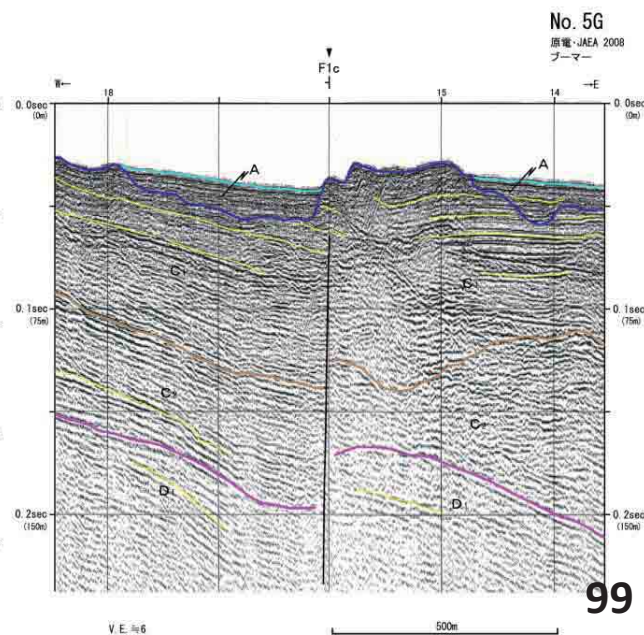
No.5: F1c断層はC1層上部に変位・変形を与えていない。

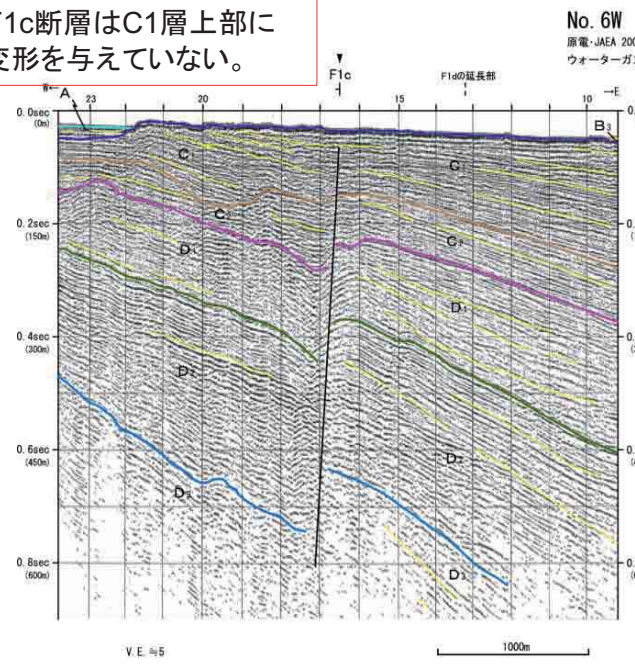
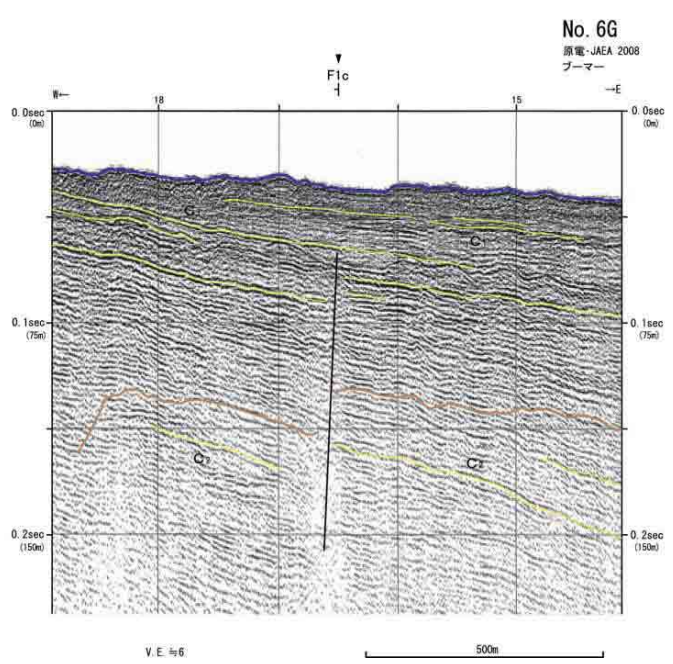
No.6:F1c断層はC1層上部に変位・変形を与えていない。

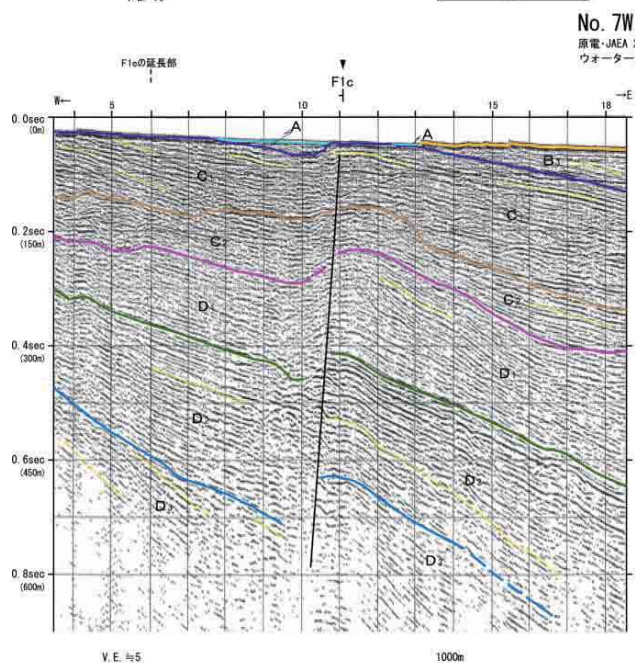
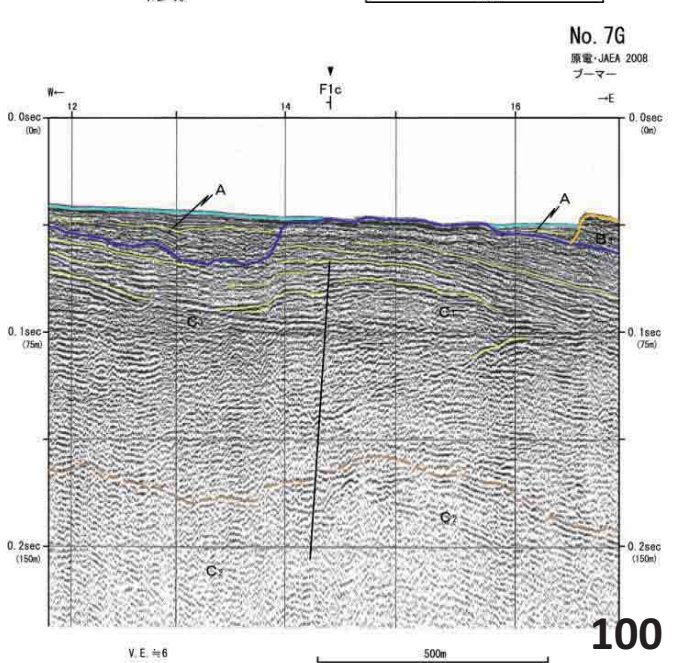
No.7:F1c断層はC1層上部に変位・変形を与えていない。

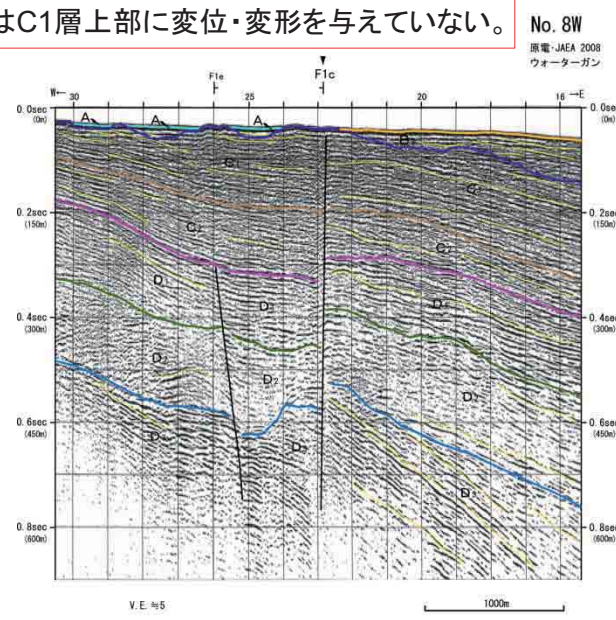
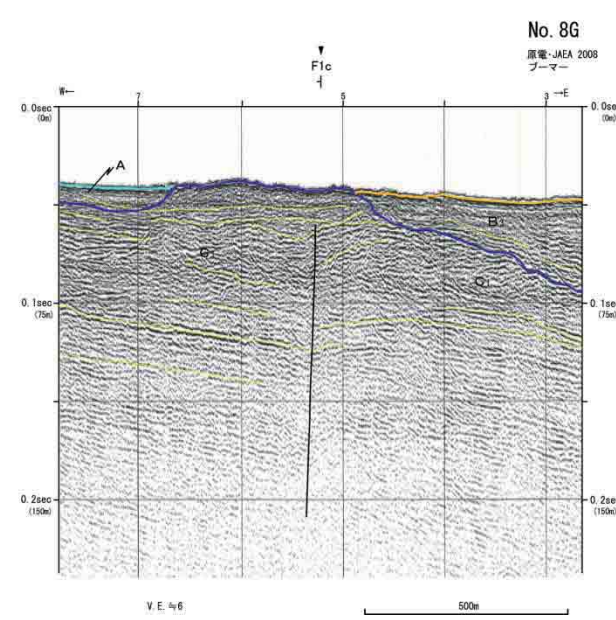
No.8:F1c断層はC1層上部に変位・変形を与えていない。

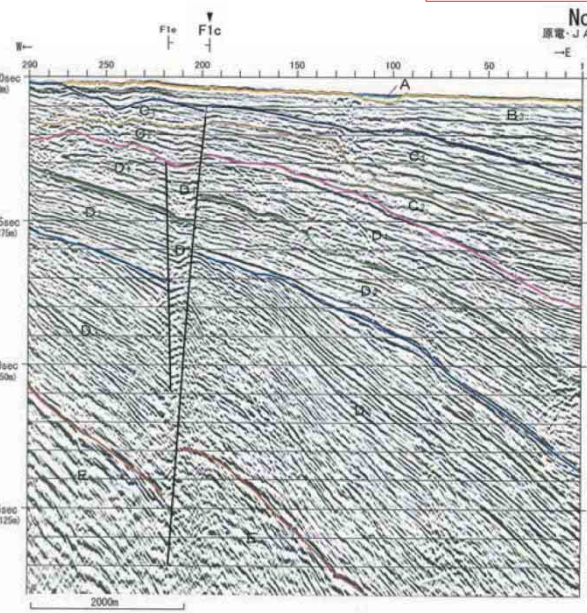
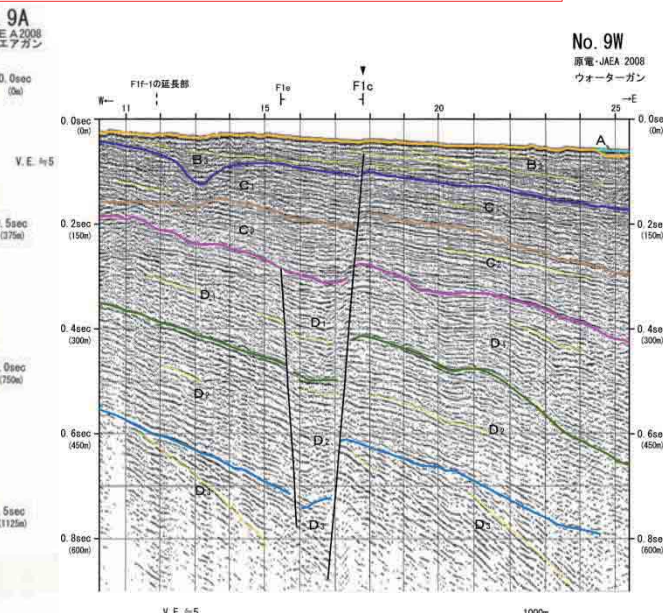
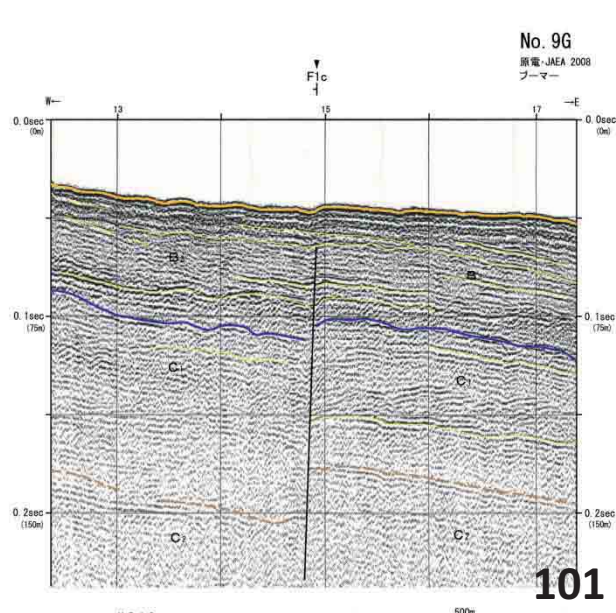
No.9:F1c断層はB3層上部に変位・変形を与えていない。
