第2部 地域の避難所となる学校施設の在り方について

第1章 東日本大震災から浮かび上がった課題の検証

1. 避難所としての役割を果たした学校施設

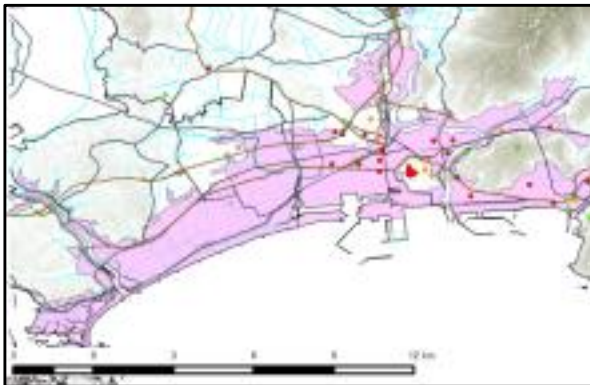
C . 石巻市周辺

避難所分布状況（平成 23 年 5 月 11 日時点）

避難所分布状況（平成 23 年 7 月 13 日時点）

避難所分布状況（平成 23 年 9 月 7 日時点）

また、石巻市周辺や名取市周辺でも、前述の岩手県の事例と同様、避難所となった学校施設が長期にわたり多くの人数を収容していた。特に津波による被災家屋が多かった石巻市では、津波浸水域にある学校施設も避難所として使用せざるを得なかった状況が把握できる。

加えて、9月に入っても避難所として使用されていた学校が25校もあり、石巻市における被害がいかに大きかったかがわかる。

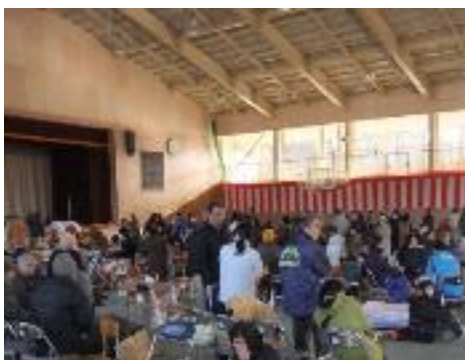
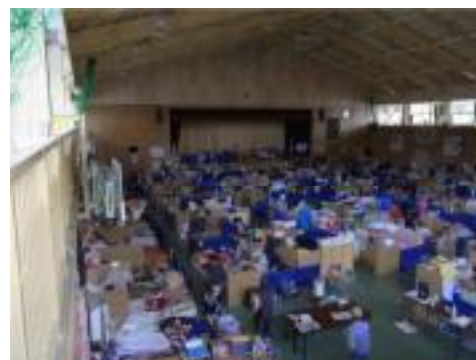
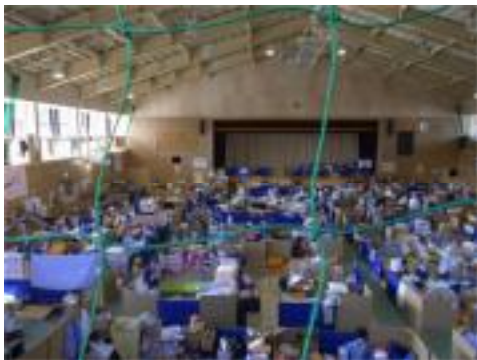
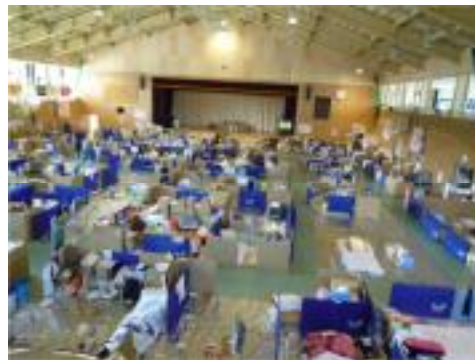
発災翌日 平成23年3月12日
 発災当日夜の避難者数は約1,000名（約1.0㎡/人）
 （陸前高田市教育委員会提供）

発災から約2か月後（平成23年5月9日）
 避難者数 約500名（約2.0㎡/人）
 （上野委員提供）

発災から約3か月後（平成23年6月11日）
避難者数 約340名（約3.0㎡/人）
（上野委員提供）

発災から約4か月（平成23年7月9日）
避難者数 約190名（約5.5㎡/人）
（上野委員提供）

以下の写真は、陸前高田市立第一中学校の屋内運動場における避難所の様子の変化を示している。発災翌日の収容人数は約1,000名で、2か月後（5月9日）に約500名、3か月後（6月11日）に約340名、4か月後（7月9日）に約190名と変化し、最終的に発災から5か月後（155日）の8月12日に閉鎖された。

この屋内運動場のアリーナ部分の面積は1,050㎡なので、1人当たりの占有面積は、発災翌日の約1.0㎡/人から、約2.0㎡/人、約3.0㎡/人、約5.5㎡/人と変化していたことになる。

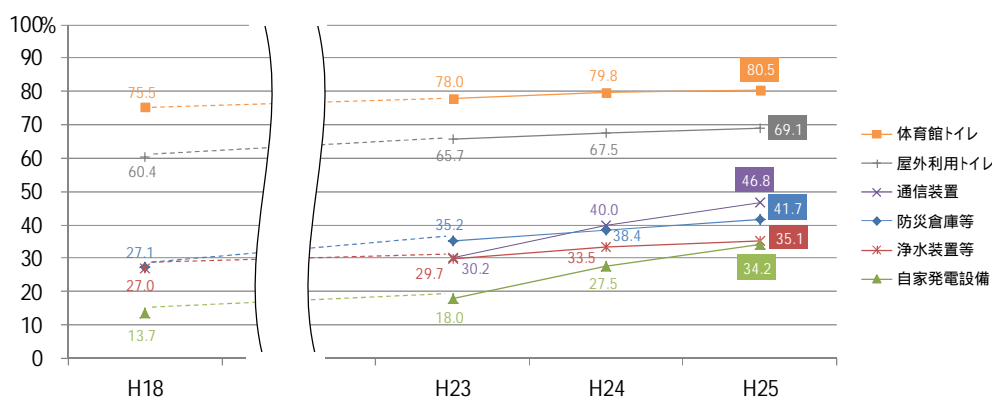
避難所に指定されている学校における防災関係施設・設備の設置割合の推移 (%)
(「学校施設の防災機能に関する実態調査結果について」を基に作成)

また、避難所に指定されている学校施設の防災施設・設備の整備状況については、体育館のトイレは 80.5%、屋外から利用できるトイレは 69.1%の学校で整備されているものの、非常用の通信装置は 46.8%、防災倉庫/備蓄倉庫は 41.7%、貯水槽やプールの浄水装置等は 35.1%、自家発電設備 34.2%と設置状況は低くなっており、避難所の指定と防災機能の実態が必ずしも整合していない。

一方で、それぞれの防災施設・設備の整備割合は、平成 23 年度以降、毎年度増加している。これは、学校施設の防災機能に対する関心が高まってきているのに加え、文部科学省が平成 24 年度に「防災機能強化事業」を新設し、備蓄倉庫や自家発電設備等の整備に対する財政支援を行っている効果が現れ始めているものと考えられる。

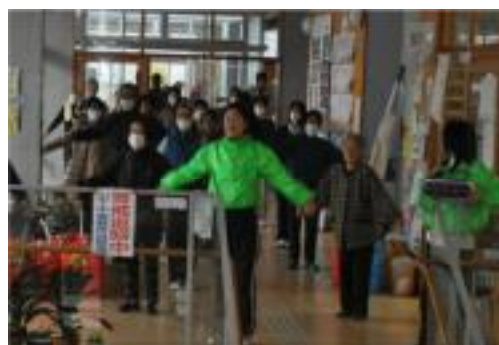
ラジオ体操の場等としても使われたオープンスペース
(山元町教育委員会提供)

- ・生徒全員が下校した後に発災。発災 30 分後に停電し、電話、FAX 等通信機能も喪失した。役場との連絡は自転車を使用せざるを得なかった。
- ・夕方から約 750 名の地域住民が避難してきたが、屋内運動場の天井化粧板が落下したため校舎の教室等を避難所として使用した。
- ・断水で水洗トイレが使用できず、プールからバケツで水を運んで流した。
- ・教室前にはオープンスペースがあり、机や椅子の保管スペースのほか、居住スペース、様々な活動の場として利用された。
- ・当日夜から家庭科室で LP ガスを使用してスープ等を提供した。
- ・備蓄の毛布が避難者数に対し不足(50 枚)していたため、寒さ対策として、ストーブ(1 台) 防寒保温シート、段ボール、柔道場の畳や教室のカーテンを使用した。

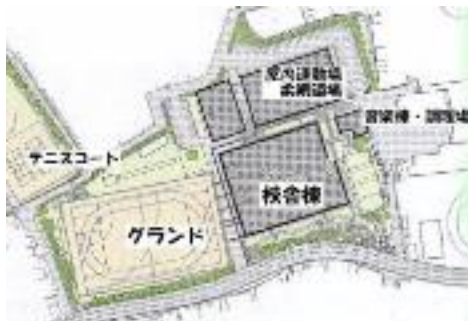
山下中学校配置図(山元町教育委員会提供)

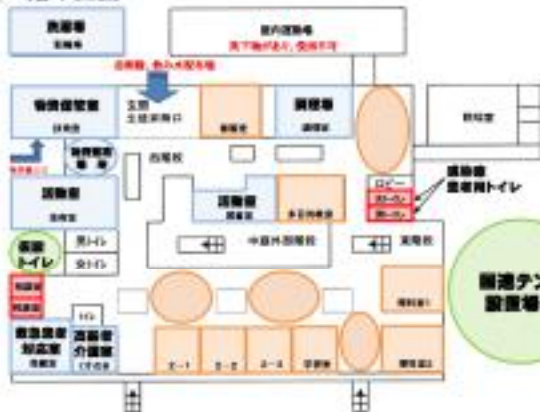
○1階平面図

山下中学校における避難所としての施設利用の実態(平成 23 年 3 月 27 日時点)
(山元町教育委員会資料を基に作成)

- ・仮設トイレは、屋根や夜間照明がなかったため汚れてしまい大変であった。
- ・発災 6 日目に電気が復旧。太陽熱集熱装置を使えるようになり、室温を一定に保つことができた。また、エレベーターで車いすのまま 2 階まで移動できるようになった。
- ・発災 9 日目にインフルエンザ患者を確認し、コンピュータ室など専用室に移動。
- ・発災 11 日目に有線電話が復旧したが、1 回線しかなかったため安否確認の着信が絶え間なくかかり、発信できなかった。
- ・発災 40 日目に、教室を使用していた避難者は、武道場、隣接する小学校屋内運動場、ユニセフから寄贈されたテントに移動した。
- ・発災 46 日目に教育活動を再開した。発災 143 日目(7 月 31 日)に避難所を解消。
