学校施設における非構造部材の耐震対策の推進に関する調査研究報告書

ー【別冊】学校施設の非構造部材の耐震化ガイドブック等の見直しについてー

学校施設における非構造部材の耐震対策の推進に関する調査研究協力者会議

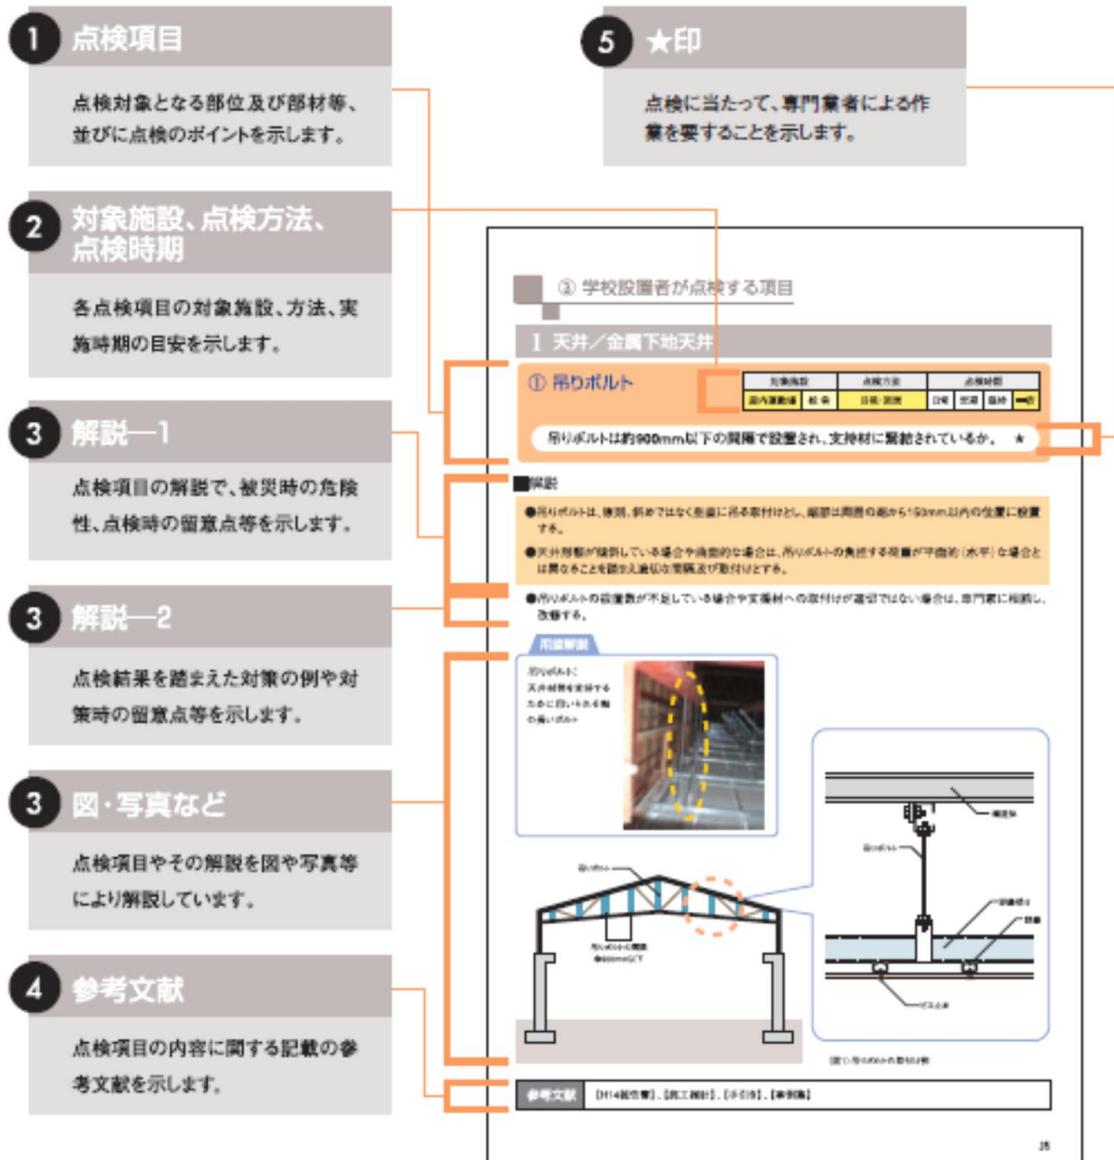
図1：点検・対策マニュアルの読み方

- <点検項目> ※学校の点検項目、学校設置者の点検項目をわけて提示  
天井／照明器具／窓・ガラス／外装材／内装材／設備機器／テレビなど／  
収納棚など／ピアノなど／エキスパンション・ジョイント
