文教施設における構造デザインの役割 -耐震改修・防災計画とキャンパスデザインの融合-

緑ヶ丘1号館レトロフィット 2005

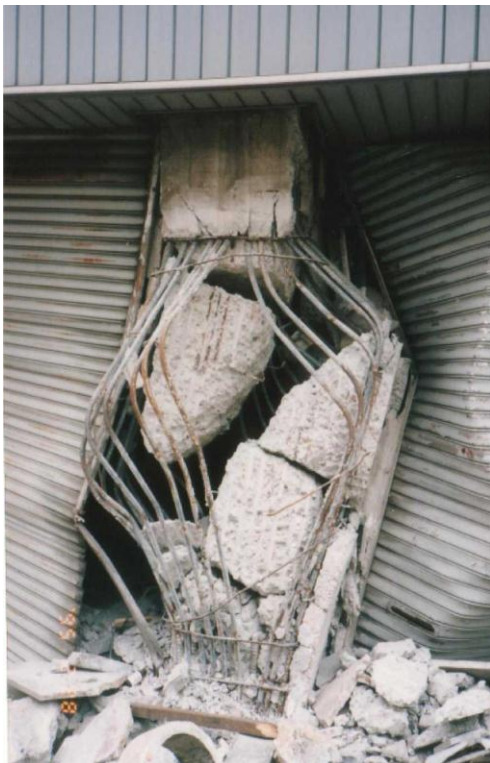
柱のせん断破壊

1971年以前のRC建物は十分な柱のフープ筋が義務付けられておらず、柱のせん断破壊→層崩壊を起こす危険性が高い
