宇宙ステーション補給機 (HTV) 技術実証機の 国際宇宙ステーション (ISS) 離脱及び再突入結果について

2009年 11月4日

宇宙航空研究開発機構
理事 白木 邦明
HTVプロジェクトマネージャ 虎野吉彦

HTV技術実証機 ISS離脱・再突入結果

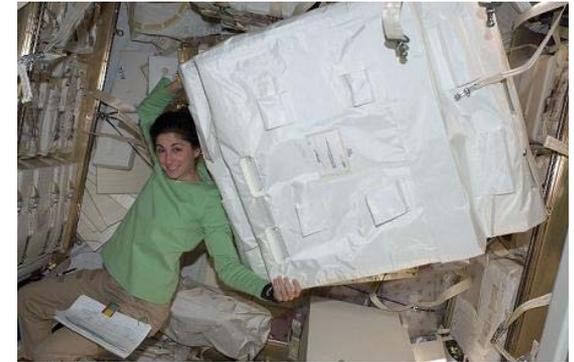
与圧カーゴの搬出作業の様子

- 9月11日(金)午前2時01分46秒の H-IIBロケット試験機による打上げ後、9月18日(金)午前7時26分に、国際宇宙ステーション(ISS)に結合した。
- 9月25日(金)までに、HTVに搭載した曝露実験装置(HREP*1、SMILES*2)の「きぼう」曝露ポートへの取り付け、及び空の曝露パレットのHTVへの収納を完了した。
- 10月20日(火)までにすべての与圧カーゴ(約3.6トン)のISSへの搬出を完了し、10月29日(木)までに728kgの廃棄物資(別添1)と896kgの空ラック、併せて1,624kgをHTV与圧部に搬入した。
- 10月31日(土)午前0時02分に、宇宙ステーションロボットアーム(SSRMS)によりISSの第2接合部(ハーモニー)から取り外され、同日午前2時32分、SSRMSから放出された。
- 11月2日(月)午前5時53分に最終軌道離脱マヌーバを実施し、同日午前6時25分に大気圏に再突入し、所定の海域に落下したと推定される。

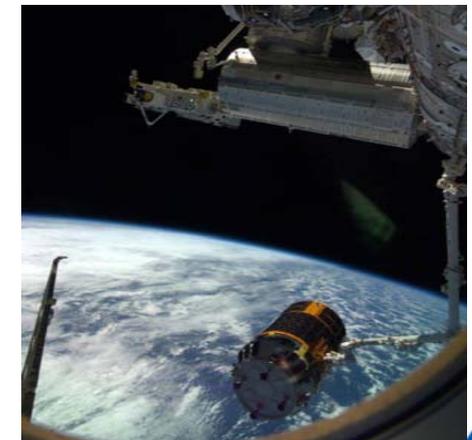
ISSからの離脱の様子

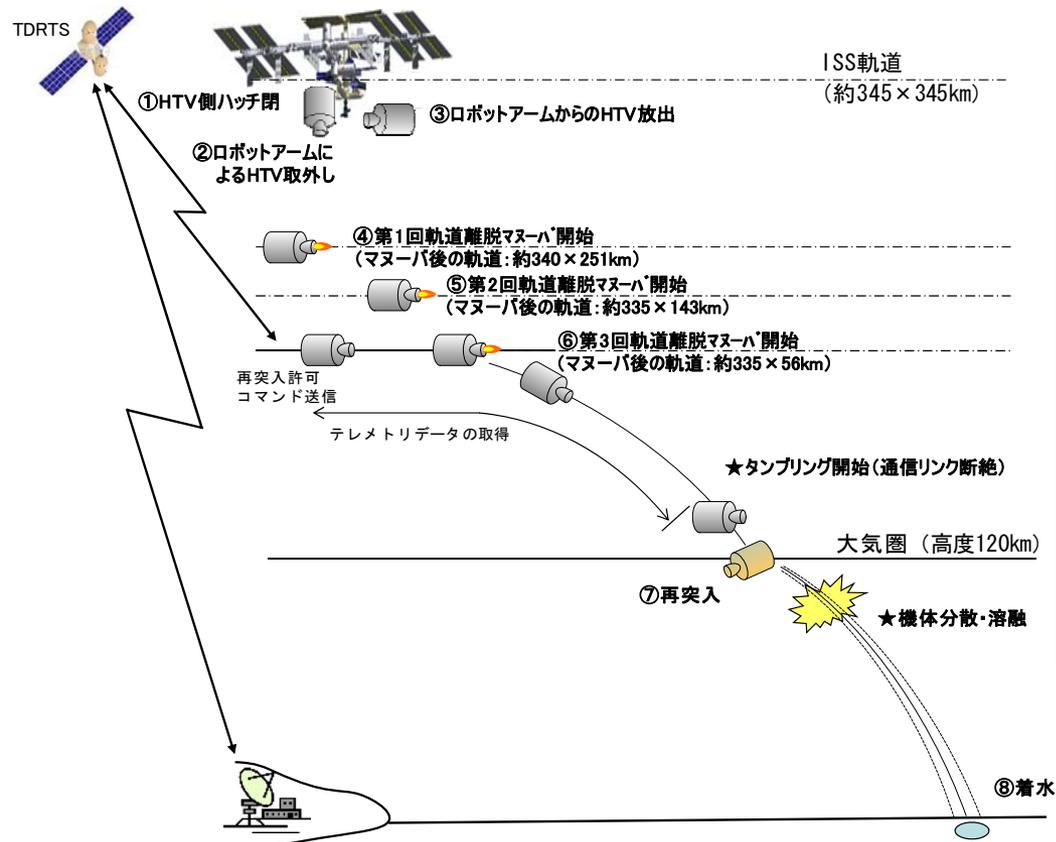
再突入飛行結果

| イベント | 計画日時*1 | 実績 |
| ①HTVハッチ閉 | 10/30 2:00 | 10/30 2:32 |
| ②SSRMSによるHTV取り外し | 10/31 0:00 | 10/31 0:02 |
| ③SSRMSからのHTV放出 | 10/31 2:30 | 10/31 2:32 |
| ④第1回軌道離脱マヌーバ | 11/1 23:55 | 11/1 23:55 |
| ⑤第2回軌道離脱マヌーバ | 11/2 1:25 | 11/2 1:25 |
| ⑥第3回軌道離脱マヌーバ | 11/2 5:53 | 11/2 5:53 |
| ⑦再突入インタフェース点 | 11/2 6:25 | 11/2 6:25 |
| ⑧着水(推定) | 11/2 6:38~6:58 | 11/2 6:38~6:58 |

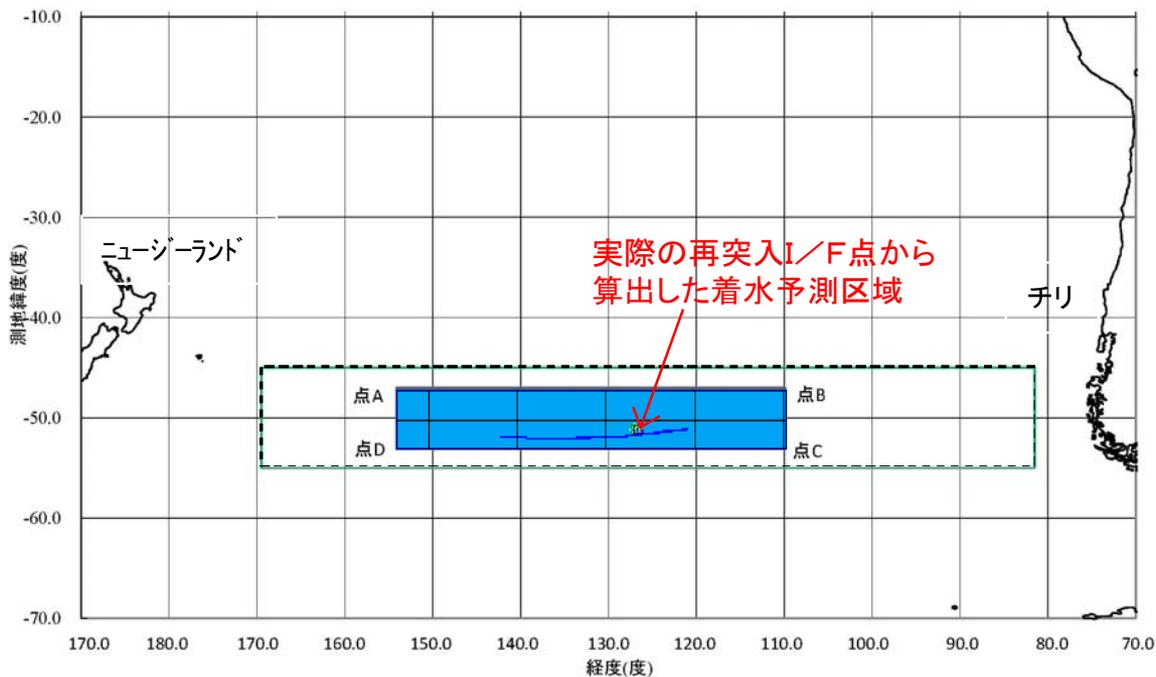
➤ 実際の再突入I/F点から算出した着水予想区域は、事前に計画(通報)していた着水予測区域の十分内側となっている。

: 事前通報時の
着水予測区域

: 着水予定区域

- A: 西経153.5度、南緯47度
- B: 西経109.5度、南緯47度
- C: 西経109.5度、南緯53度
- D: 西経153.5度、南緯53度

- 西経169.5度、南緯45度
- 西経 81.5度、南緯45度
- 西経 81.5度、南緯55度
- 西経169.5度、南緯55度
