6. 陸域観測技術衛星「だいち」の電力低下 (H23.4.22)に係る原因究明について

1. 電力低下発生前後の運用経緯
2. テレメトリの確認結果
3. 電力低下の推定原因
4. 今後の衛星での対応

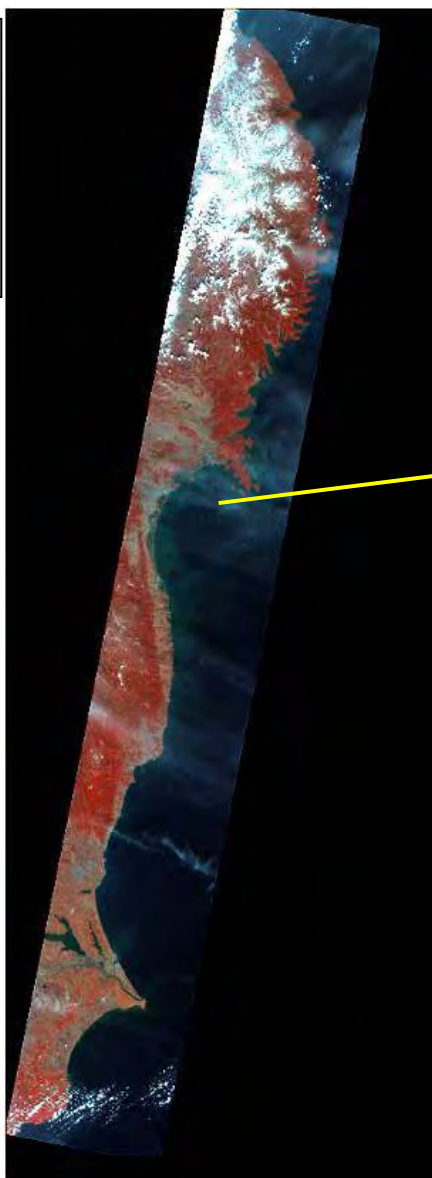
3月14日午前
「だいち」により岩手
から関東の沿岸域
を観測
(観測幅70Km)

- ✓ 相馬市から名取市、多賀城市まで非常に広範囲に渡り、沿岸部が広く冠水している。
- ✓ 相馬市沿岸では、津波に流された漂流物が確認できる。
- ✓ 「だいち」は広域俯瞰的な被害状況の把握に非常に有効。

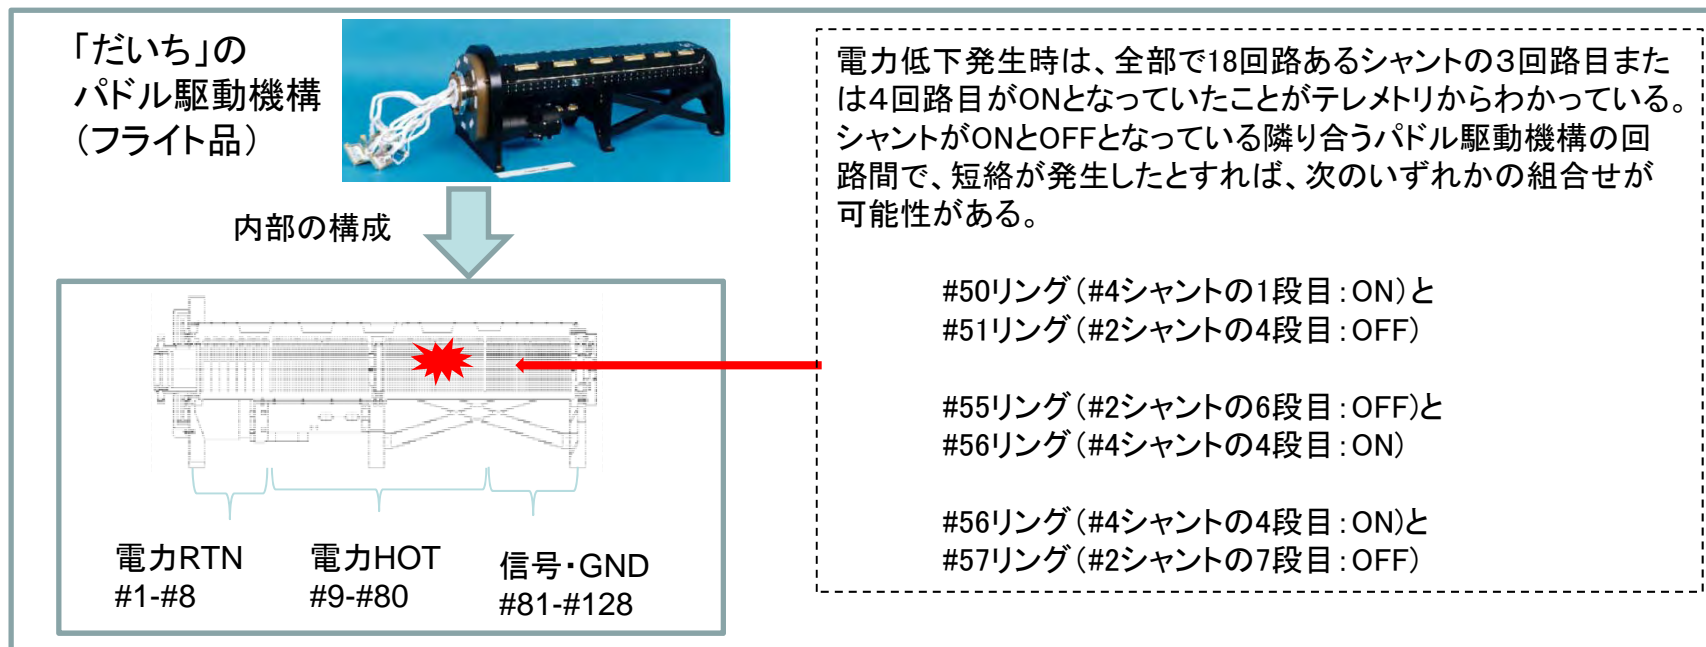
「だいち」のパドル駆動機構と推定異常発生箇所

- ① <推定> パドル駆動機構内の電力を伝達する回路(下図「電力HOT」の全72回路)のうち、1組の隣り合う回路間で短絡が発生しものと推定される。

- ② <推定> 短絡の原因として以下が推定されるが、テレメトリなどでの確認はできないため、特定は困難と考えている。

過去の地上での評価試験などから可能性は小さいものの、長期間の運用で磨耗・蓄積した回路擦動部(スリップリング)材料の磨耗粉などによる可能性は排除できない。

- ③<推定>この短絡を起点に、パドル駆動機構の他の電力用回路および信号用回路にも短絡や地絡が波及して、回路が次々に故障したと推定される。また、後段にあるシャントへ過大な電流が流れ、シャントの回路も次々に故障したと推定される。
- ④<事実>そのため、発生電力が低下するとともに、パドル駆動機構を経由するテレメトリ信号も異常となった。また、パドル駆動機構の温度が急激に上昇し、さらに、パドル駆動機構が搭載されている構体パネルの温度も上昇した。
- ⑤<事実>パドル駆動機構から後段に電力が伝達されなくなったことにより、衛星各機器への電力供給ができなくなり、衛星機能停止に至った。

今後打上げ予定の第一期水循環変動観測衛星(GCOM-W1)や陸域観測技術衛星2号(ALOS-2)について、今回の電力低下を踏まえて再確認を行った結果、「だいち」のものから材料が変更され、回路間隔も広いなど、短絡に対する耐性がより高い設計構造となっている回路を使用しているとともに、より長寿命の評価試験を行っており、軌道上実績も有していることから、技術的に問題ないと判断している。

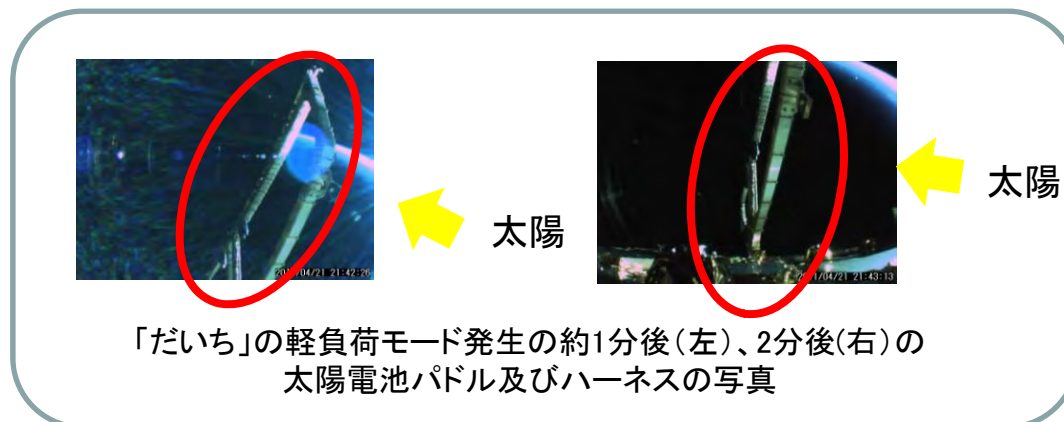
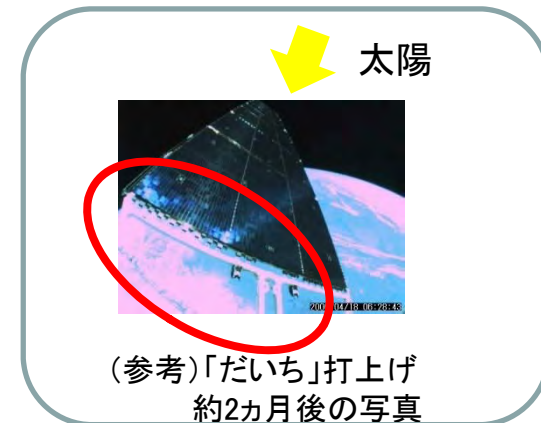
- ・「だいち」では、破断することがないリジッド形式の太陽電池パドルを採用している。
- ・「だいち」では、「みどり2」の異常発生後に、ハーネスの本数と配線ルートを分散し温度上昇を抑える等の信頼性向上対策を行うとともに、温度センサ追加や、電源系の異常が発生した場合に自動的にハーネスを含む太陽電池パドルの写真を取得する等のモニタ向上対策を行った（平成16年12月1日宇宙開発委員会報告）。
- ・当該ハーネスの温度は、電力低下発生直後を含めて、5年間の運用を通して最高でも80℃以下であり、設計通りであった。また、電力低下発生後に取得された写真では、限定的な範囲ではあるものの、特に異常はなかった。
