**環境観測技術衛星（ADEOS - ）「みどり」の  
運用異常に係る原因究明及び今後の対策について**

**平成16年7月28日  
宇宙開発委員会**

環境観測技術衛星（ADEOS - ）「みどり」の  
運用異常に係る原因究明及び今後の対策について

平成16年7月26日  
宇宙開発委員会調査部会

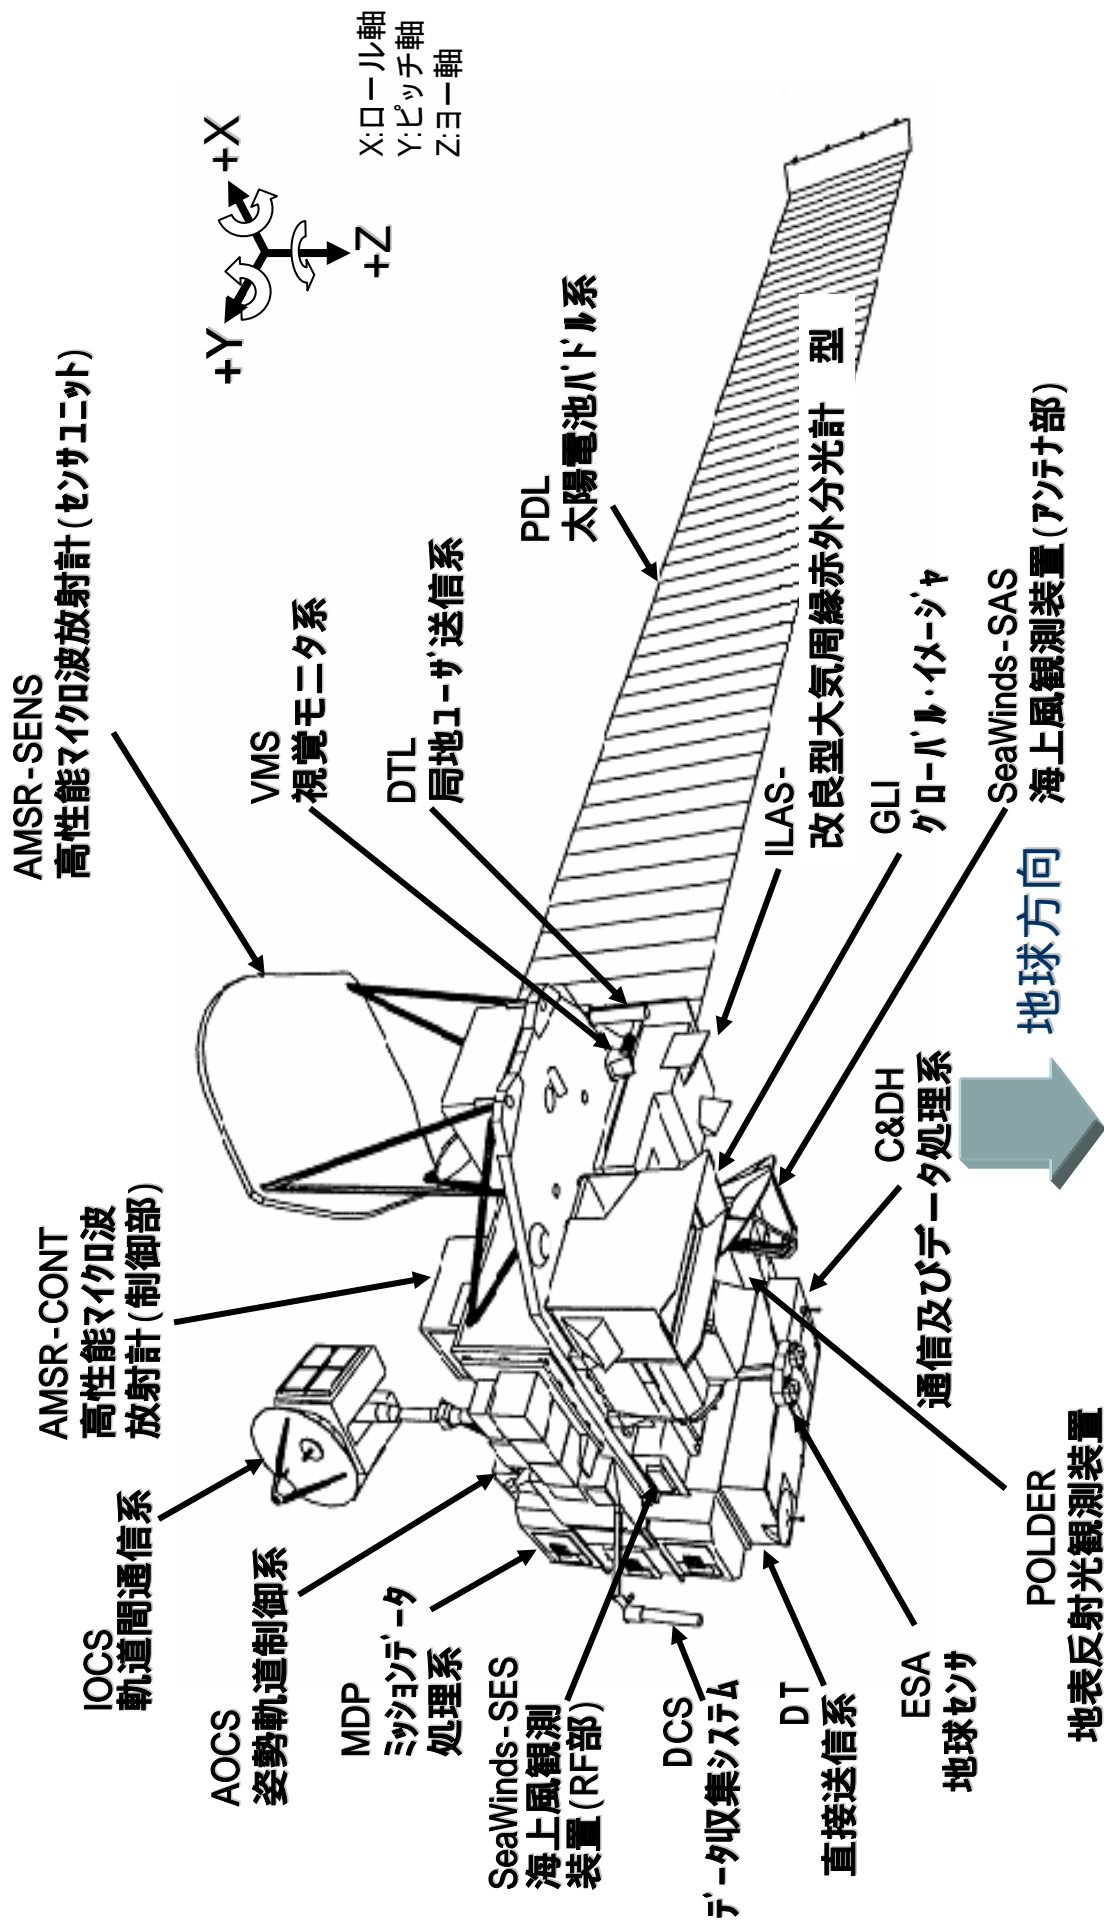
図 - 1 - 1 「みどり」の外観図

「みどり」では、海外を含め5つの観測センサを搭載している（表 - 1 - 1）。「みどり」の形状及び主要諸元は、図 - 1 - 1、表 - 1 - 2 に示すとおりである。

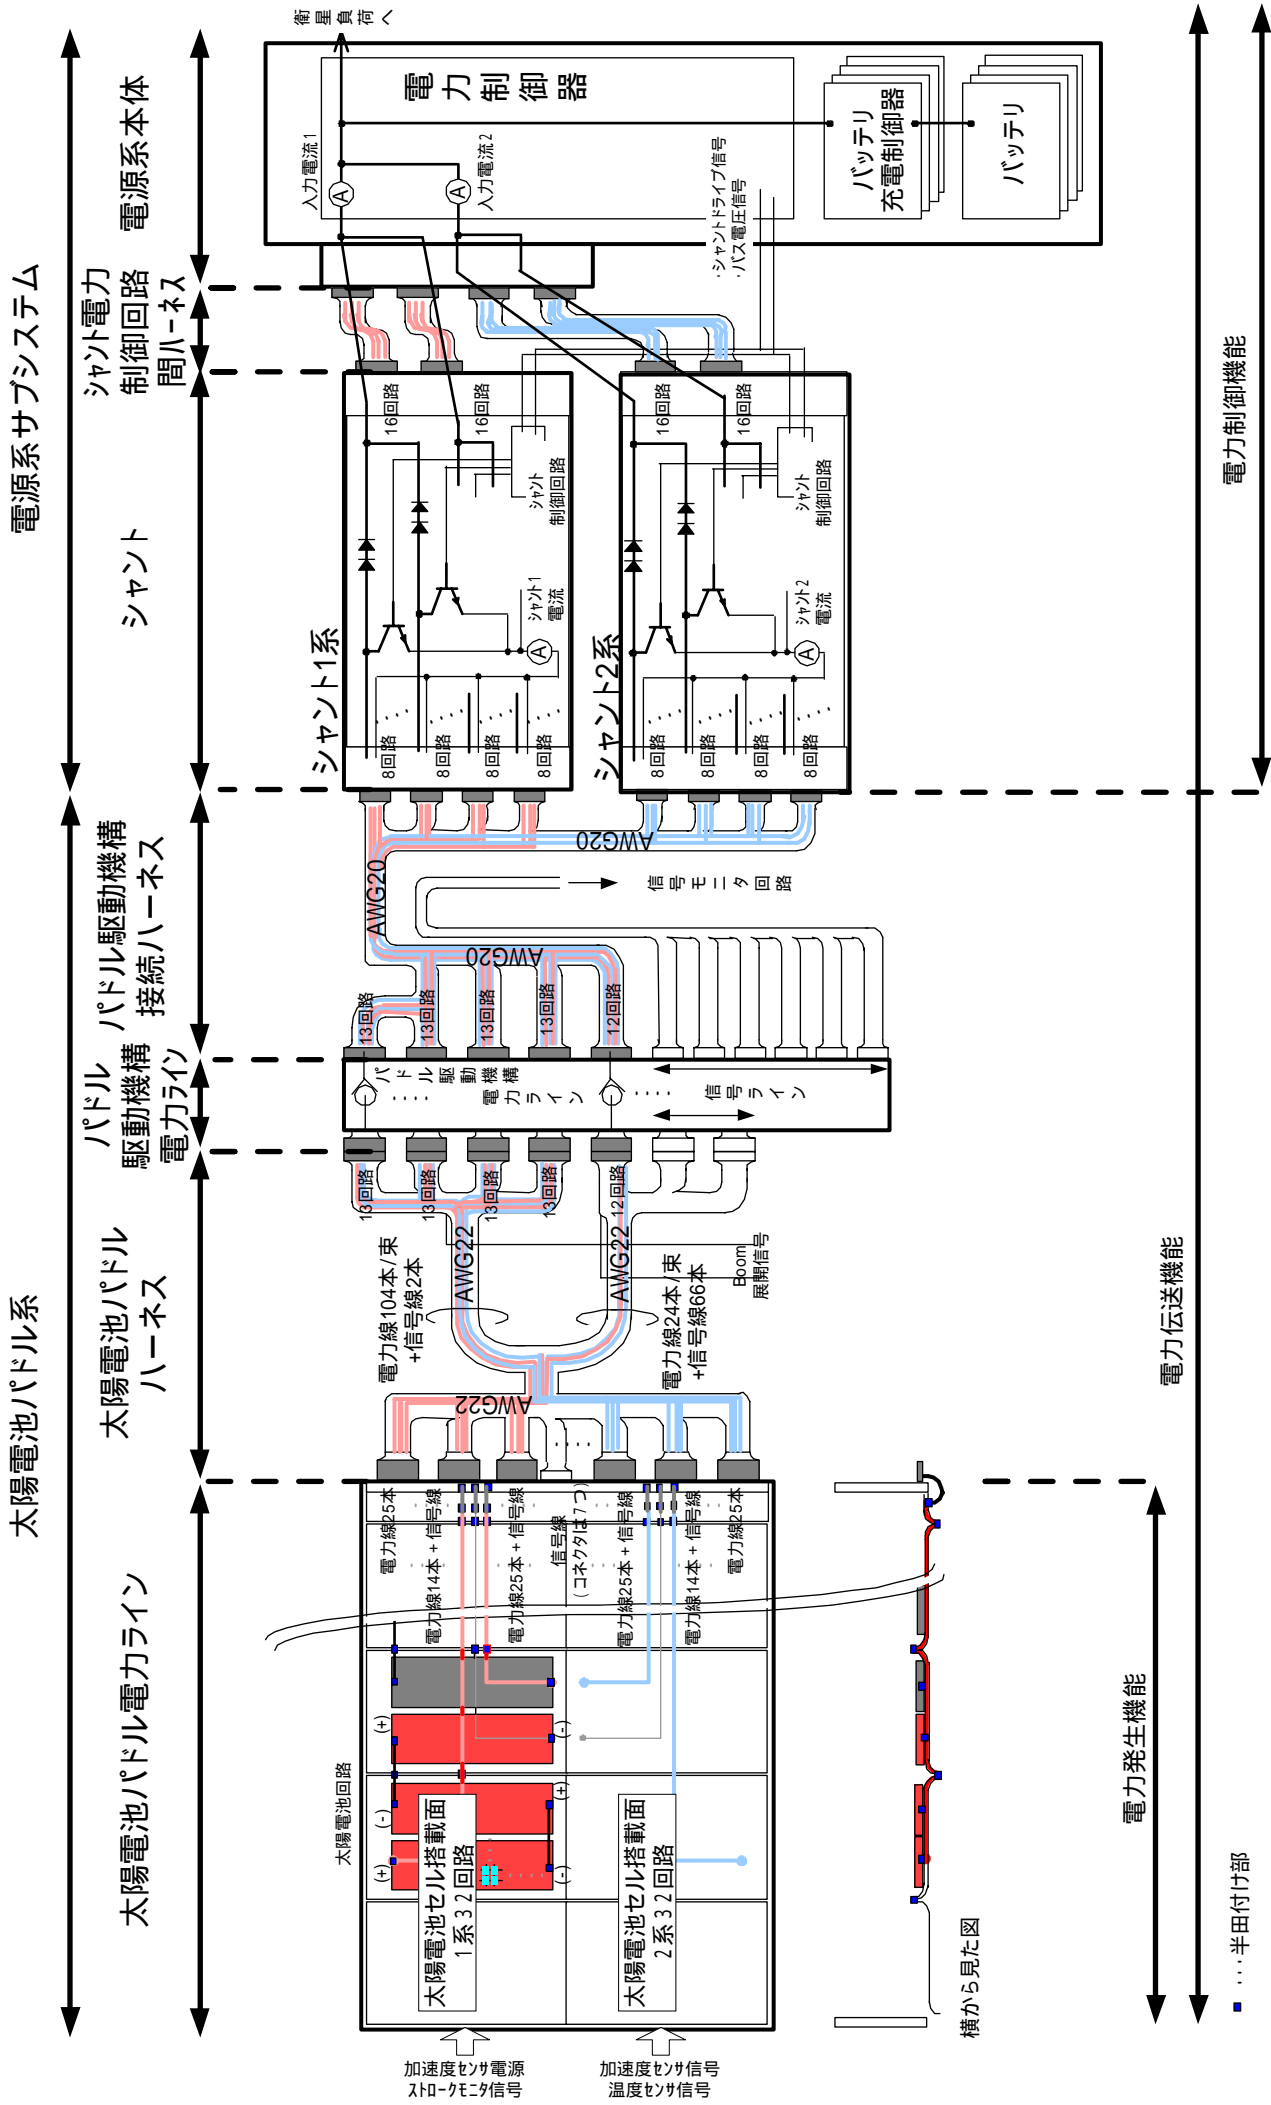
図 一 2 - 1 太陽電池パドル～電源系サブシステム概念図

今回の運用異常の原因となっている「みどり」の電力システムは、太陽電池パドル系及び電源系サブシステムから構成され、その概念図は図 - 2 - 1 に示すとおりである。

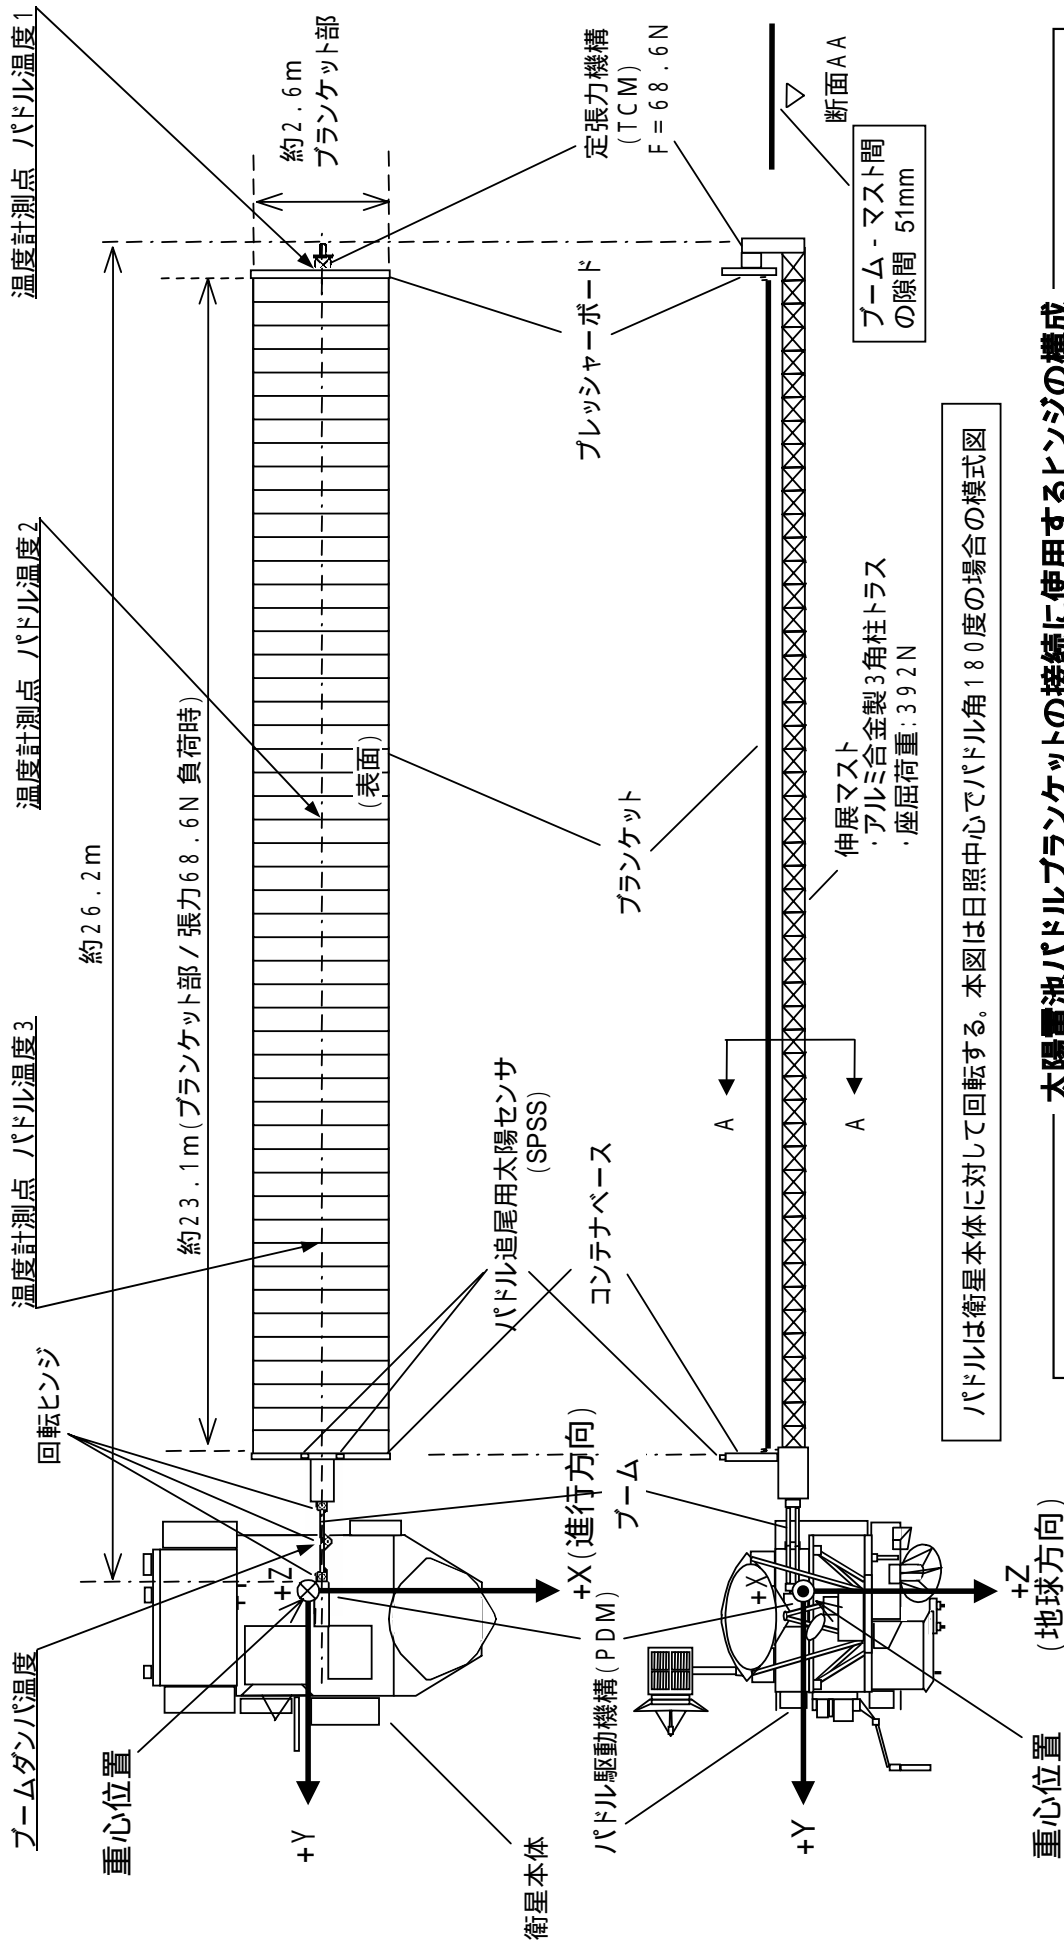
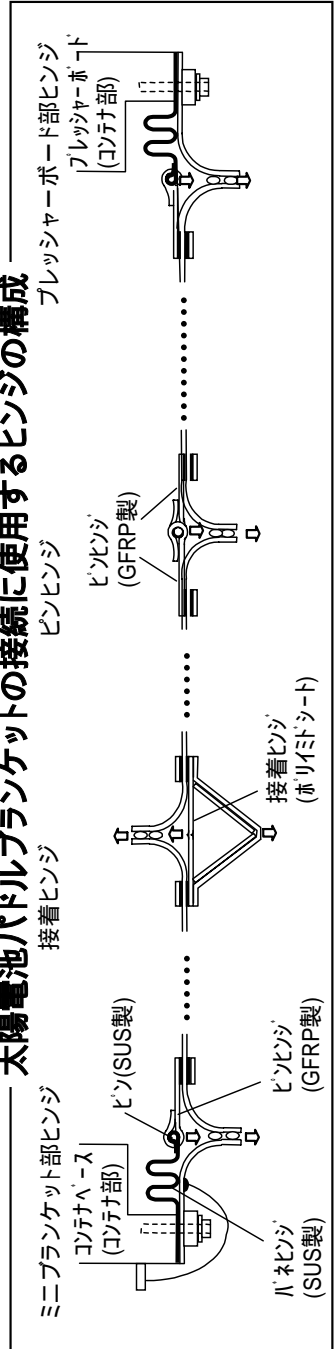
図 - 2 - 2 太陽電池パドルの構成

「みどり」の太陽電池パドルは、観測センサの校正及び冷却のため、太陽光及び地球からの輻射光が当たらない深宇宙側が構造物で遮られないようにすることなどが必要なため、「みどり」と同様に一翼式太陽電池パドルを採用している。太陽電池パドルの構成及び主要諸元は、図 - 2 - 2、表 - 2 - 1 に示すとおりである。

太陽電池パドルは、高い収納性及び軽量化を実現するため、太陽電池セル（高効率シリコンセル）が膜面構造からなるフレキシブルなブランケット部（48枚のアレイブランケットと2枚のセルを貼っていないブランケットから成る。）に配置されている。ブランケット部には、発生した電力及び各種信号を伝達するため、銅ハーネスが埋め込まれている。

パドルは衛星本体に対して回転する。本図は日照中心でパドル角180度の場合の模式図

### 太陽電池パドルブランケットの接続に使用するヒンジの構成

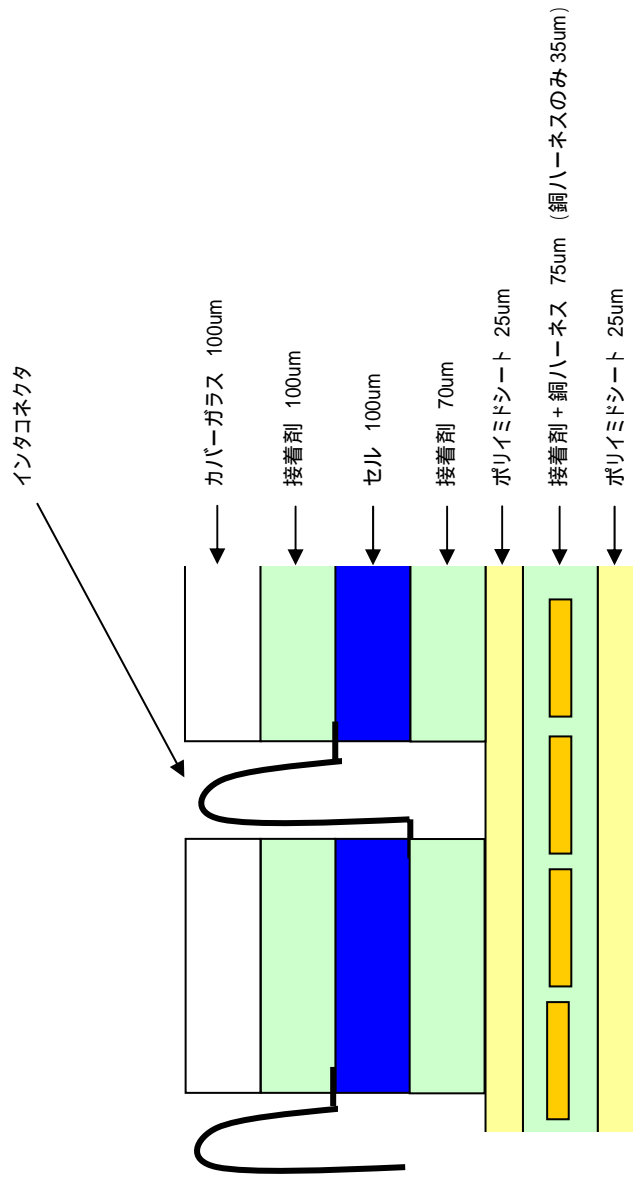
図 - 2 - 3 太陽電池ブラケット断面図

銅ハーネスは、ポリイミドフィルムでできたアレイブランケットの間に埋め込まれている。また、各ブランケット間は、ピンヒンジ及び接着ヒンジで結合されており、銅ハーネスははんだで接続されている。

太陽電池ブランケットの断面図は、図 - 2 - 3 に、太陽電池パドル上での銅ハーネス配線図は、図 - 2 - 4 に示すとおりである。

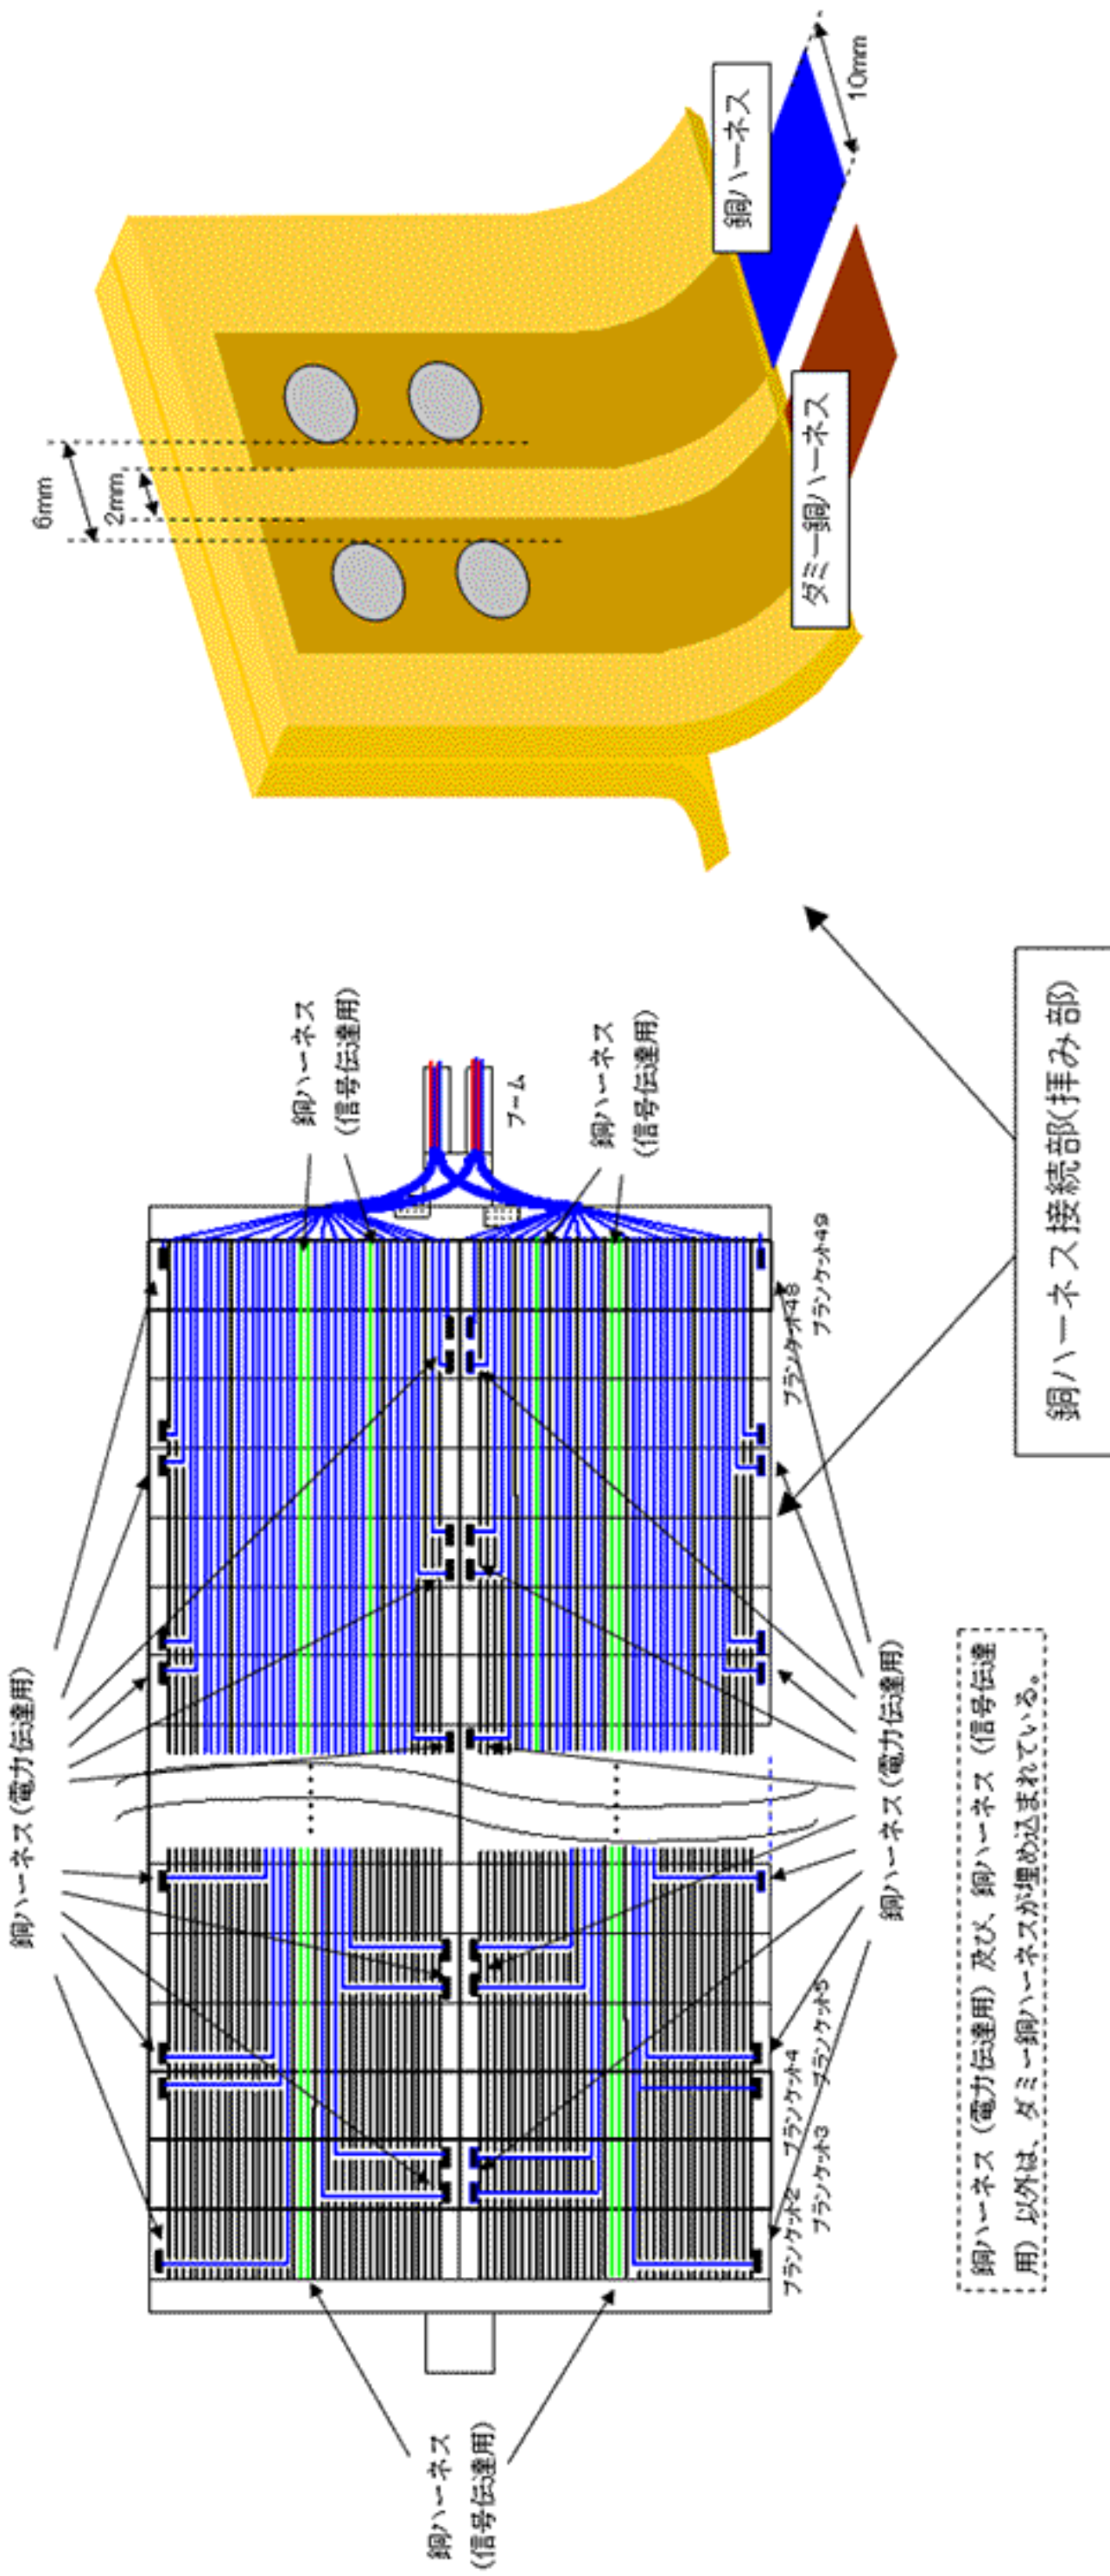
図 I-2-4 太陽電池パドル上での銅ハーネス配線図

各太陽電池セルは、インタコネクタ及びバスバーで接続され、870枚で1回路を構成している。各回路は、アレイブランケットに埋め込まれた銅ハーネスを通じてコネクタに接続される。

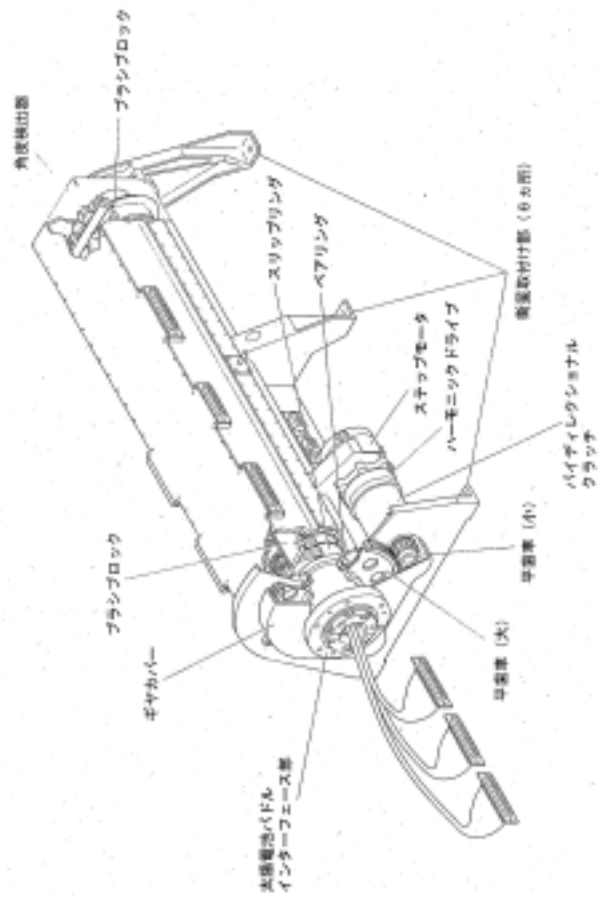
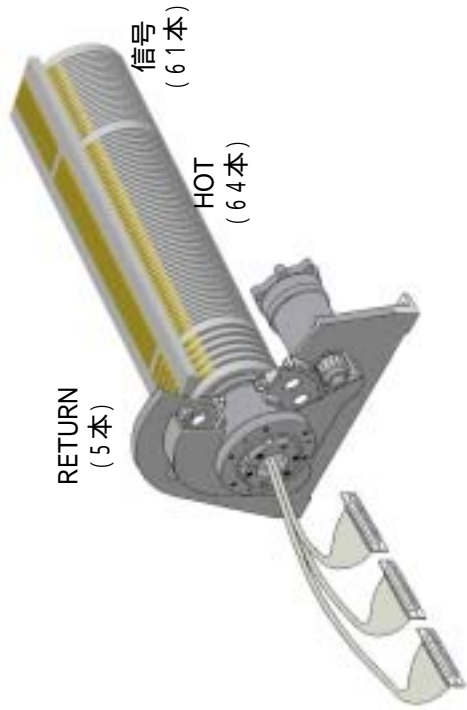
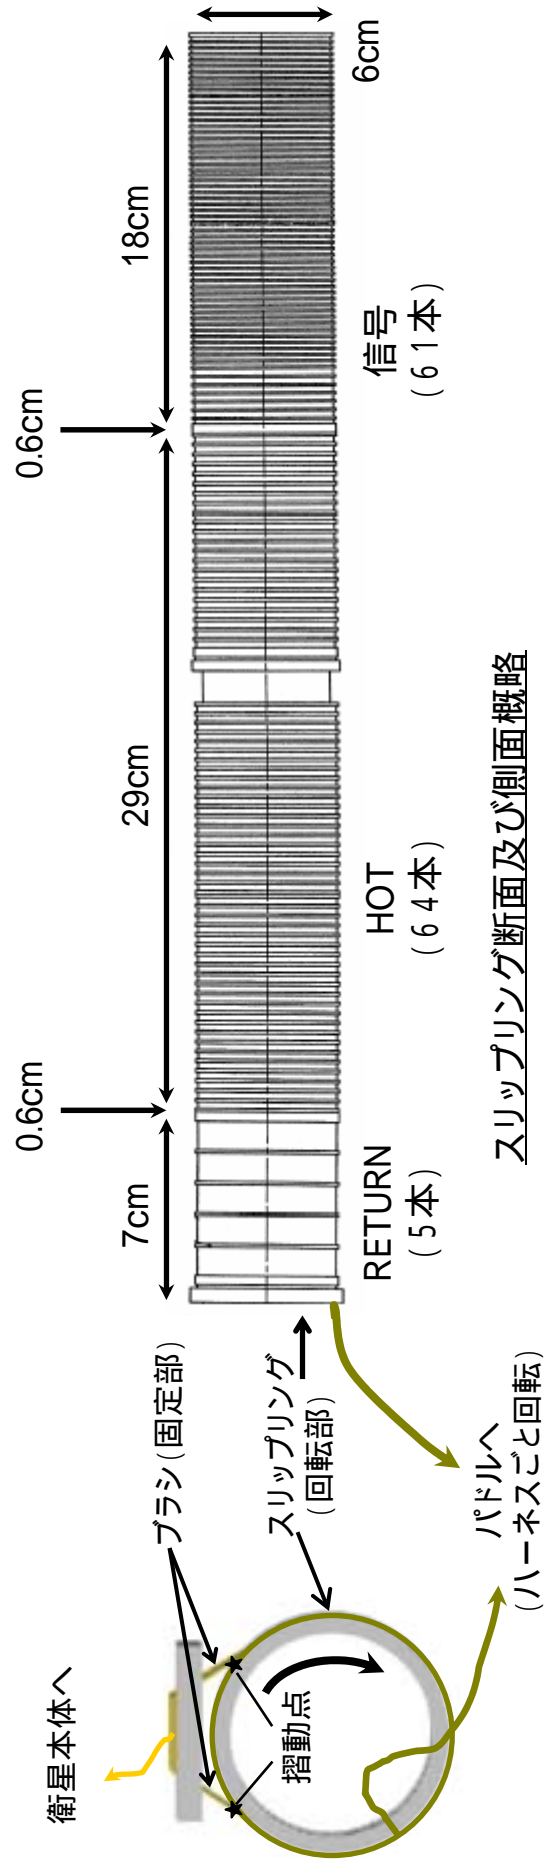
図 - 2 - 5 パドル駆動機構詳細図(イメージ図)

太陽電池パドルは、太陽を追尾するため回転することから、パドル駆動機構を通じて、電源系に電力及び信号を伝えている。パドル駆動機構シャフト内部と衛星構体取り付け部付近内側の2箇所に温度センサが取り付けられており、スリップリング側及び衛星構体インタフェース温度をモニタリングしている。パドル駆動機構の構造は、図 - 2 - 5 に示すとおりである。

はコネクタを介しハーネスで接続されておりパドル駆動機構内は、スリップリングとブラシが接触して導通している。板バネを介してブラシが固定されているブラシブロックは、ネジ止めにより筐体に固定されており、ブラシブロックと出力側コネクタ間もハーネスで接続されている。

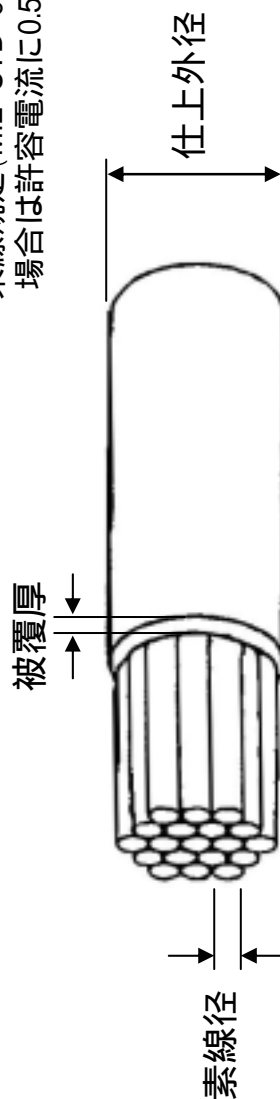
図 - 2 - 6 ハーネス仕様図

この観点から、被覆には耐宇宙環境性に優れる架橋E T F E(四フッ化エチレン-エチレン共重合)樹脂を用いた電線(ハーネス)が使われている(図 - 2 - 6)。また、ブーム部の展開動作を阻害しないためには、ハーネスの太さはできるだけ細いものが望ましく、太陽電池パドルで発生する最大電流値を考慮した上で決定されている。実装は、2本の柱で構成されるブーム部に沿って、ほぼ同じハーネス本数となるよう2つの束に分けられて束線ひもで固定されている。さらに、ハーネスが低温化し、剛性が高くなることにより展開時の抵抗力が増すことを避けるため、多層断熱材(M L I)で覆うこととした。これらは、「みどり」の設計を踏襲している。

ハーネス名	線材名	より素線数 × 素線径 (ノミナル)	被覆厚 (ノミナル)	仕上外径 (ノミナル)	被覆材質	許容温度	許容電流	設計電流値
太陽電池 パドルハーネス	22番線 (AWG22)	19本 × 0.16mm	0.17mm	1.09mm	架橋ETFE樹脂 (四フッ化エチレン - エチレン共重合樹脂)	-65 ~ +200 (連続動作)	4.5A (2.25A)	2.18A
パドル駆動機構 接続ハーネス (パドル駆動機構 構電カラインで 使用されている ハーネス含む)	20番線 (AWG20)	19本 × 0.20mm	0.15mm	1.27mm			6.5A (3.25A)	2.25A

束線規定 (MIL-STD-975 ; 15本以上束ねて使用する  
場合は許容電流に0.5を乗ずる)

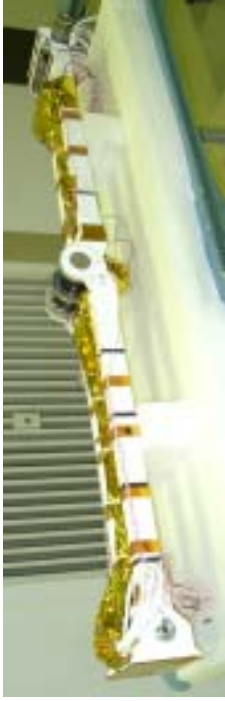
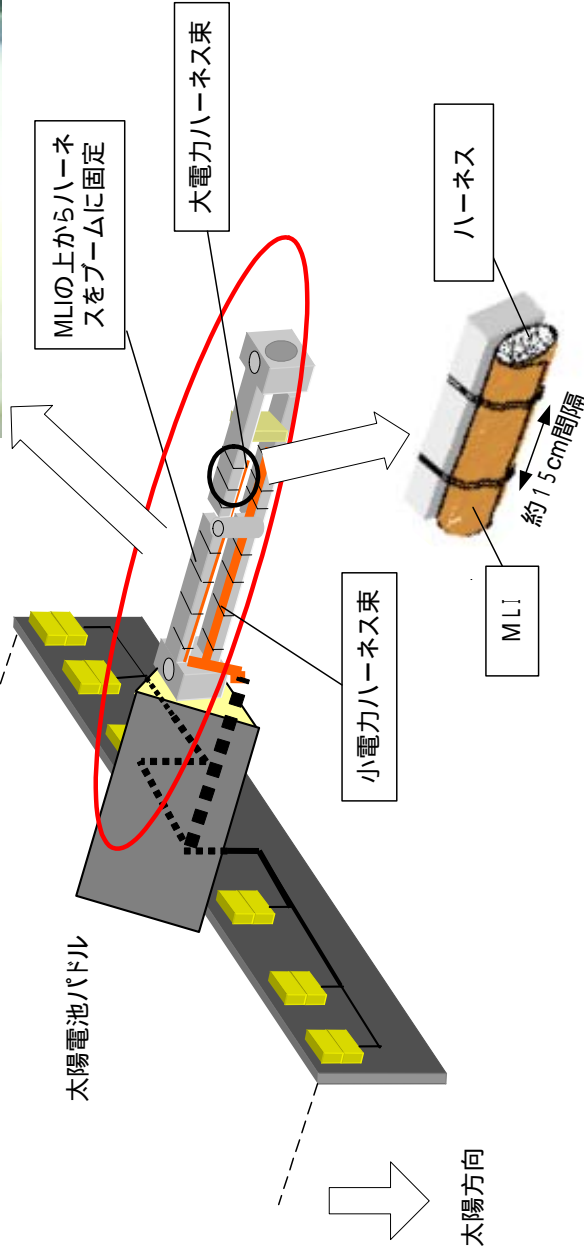
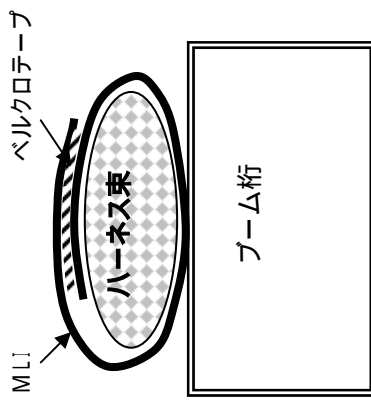
図 - 2 - 7 太陽電池パドルハーネス実装図

一方、「みどり」の機能停止を踏まえた設計変更により、センサ等の信号線が増えたため、ハーネスの束ね方を変更している。電力線128本(64回路)及び信号線68本を、電力線が信号線に与えるノイズをできるだけ低減する観点から、104本の電力線と2本の信号線からなる束(以下「大電力ハーネス束」という。)と、24本の電力線と66本の信号線からなる束(以下「小電力ハーネス束」という。)の2つとした。

太陽電池パドルハーネス実装の概念図は、図 - 2 - 7 に示すとおりである。

**MLIの巻き方**

電力線	信号線	計
大電力ハーネス束	104本	2本	106本
小電力ハーネス束	24本	66本	90本

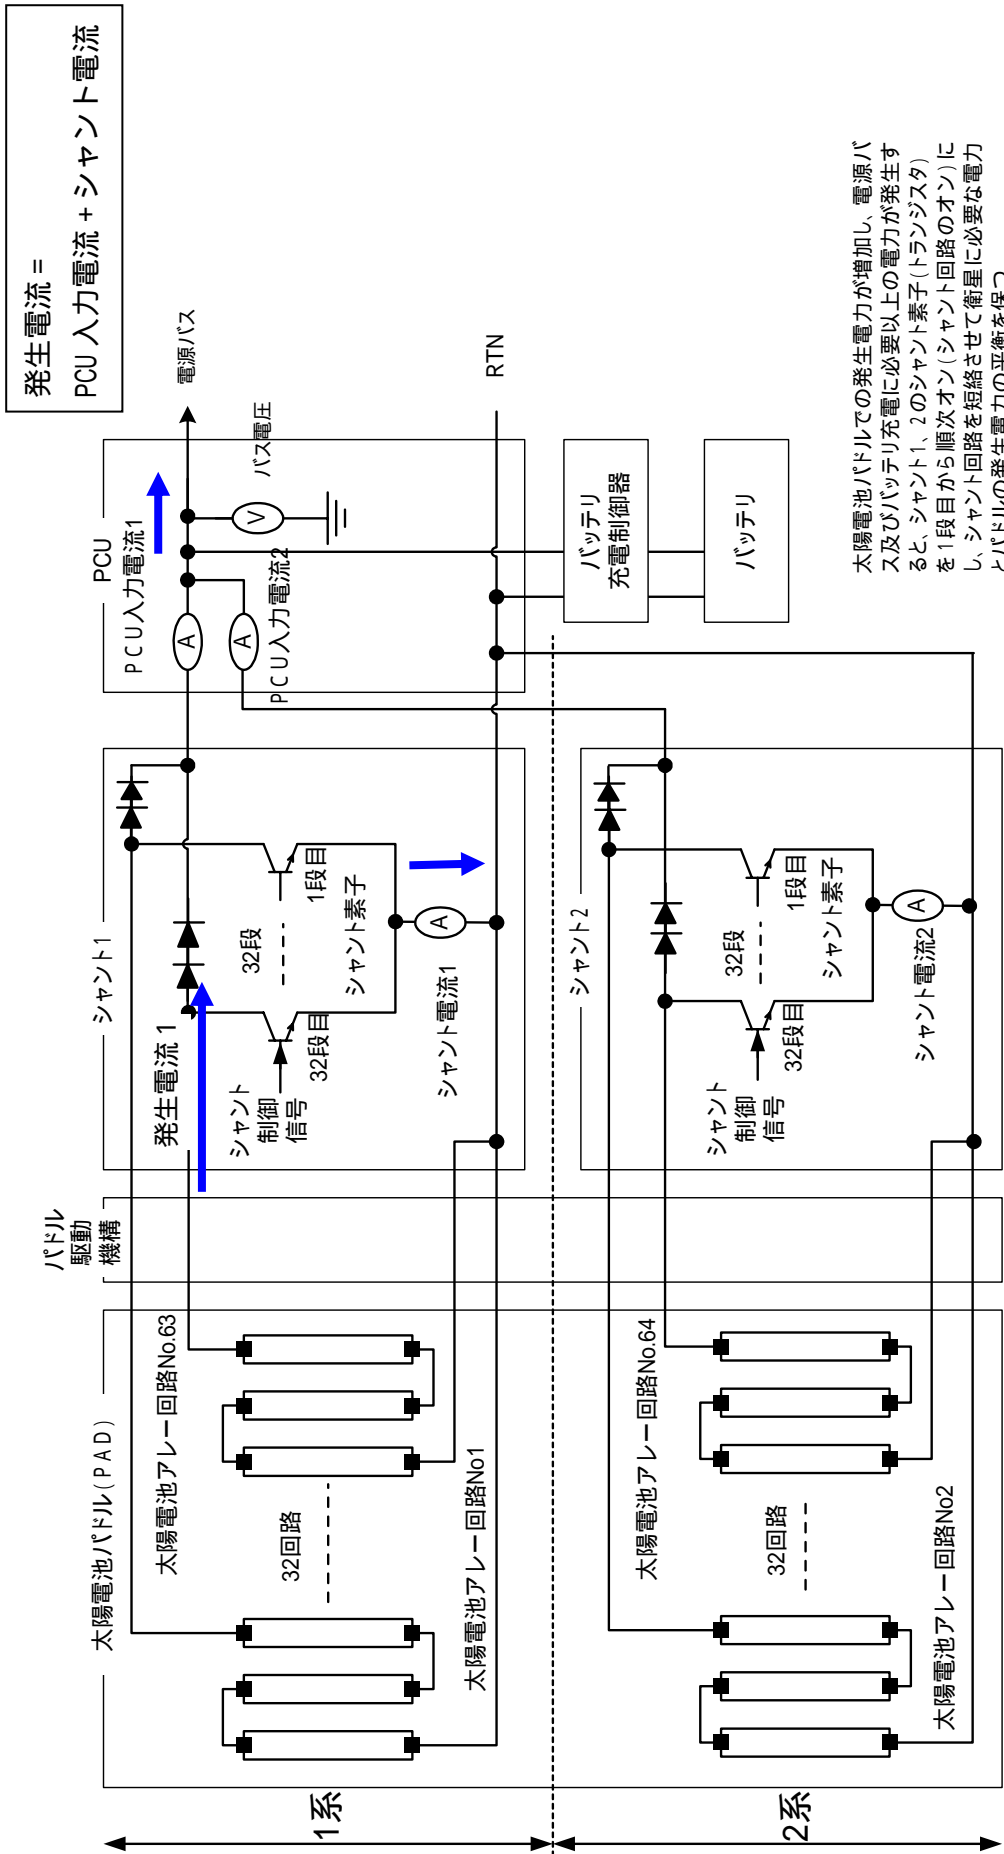
図 - 2 - 8 シャントの構成

シャントの構成等は、図 - 2 - 8 に示すとおりである。

太陽電池パドルでの発生電力が増加し、電源バス及びバッテリー充電に必要な以上の電力が発生すると、シャント1、2のシャント素子(トランジスタ)を1段階目から順次オン(シャント回路のオン)にし、シャント回路を短絡させて衛星に必要な電力とパドルの発生電力の平衡を保つ。

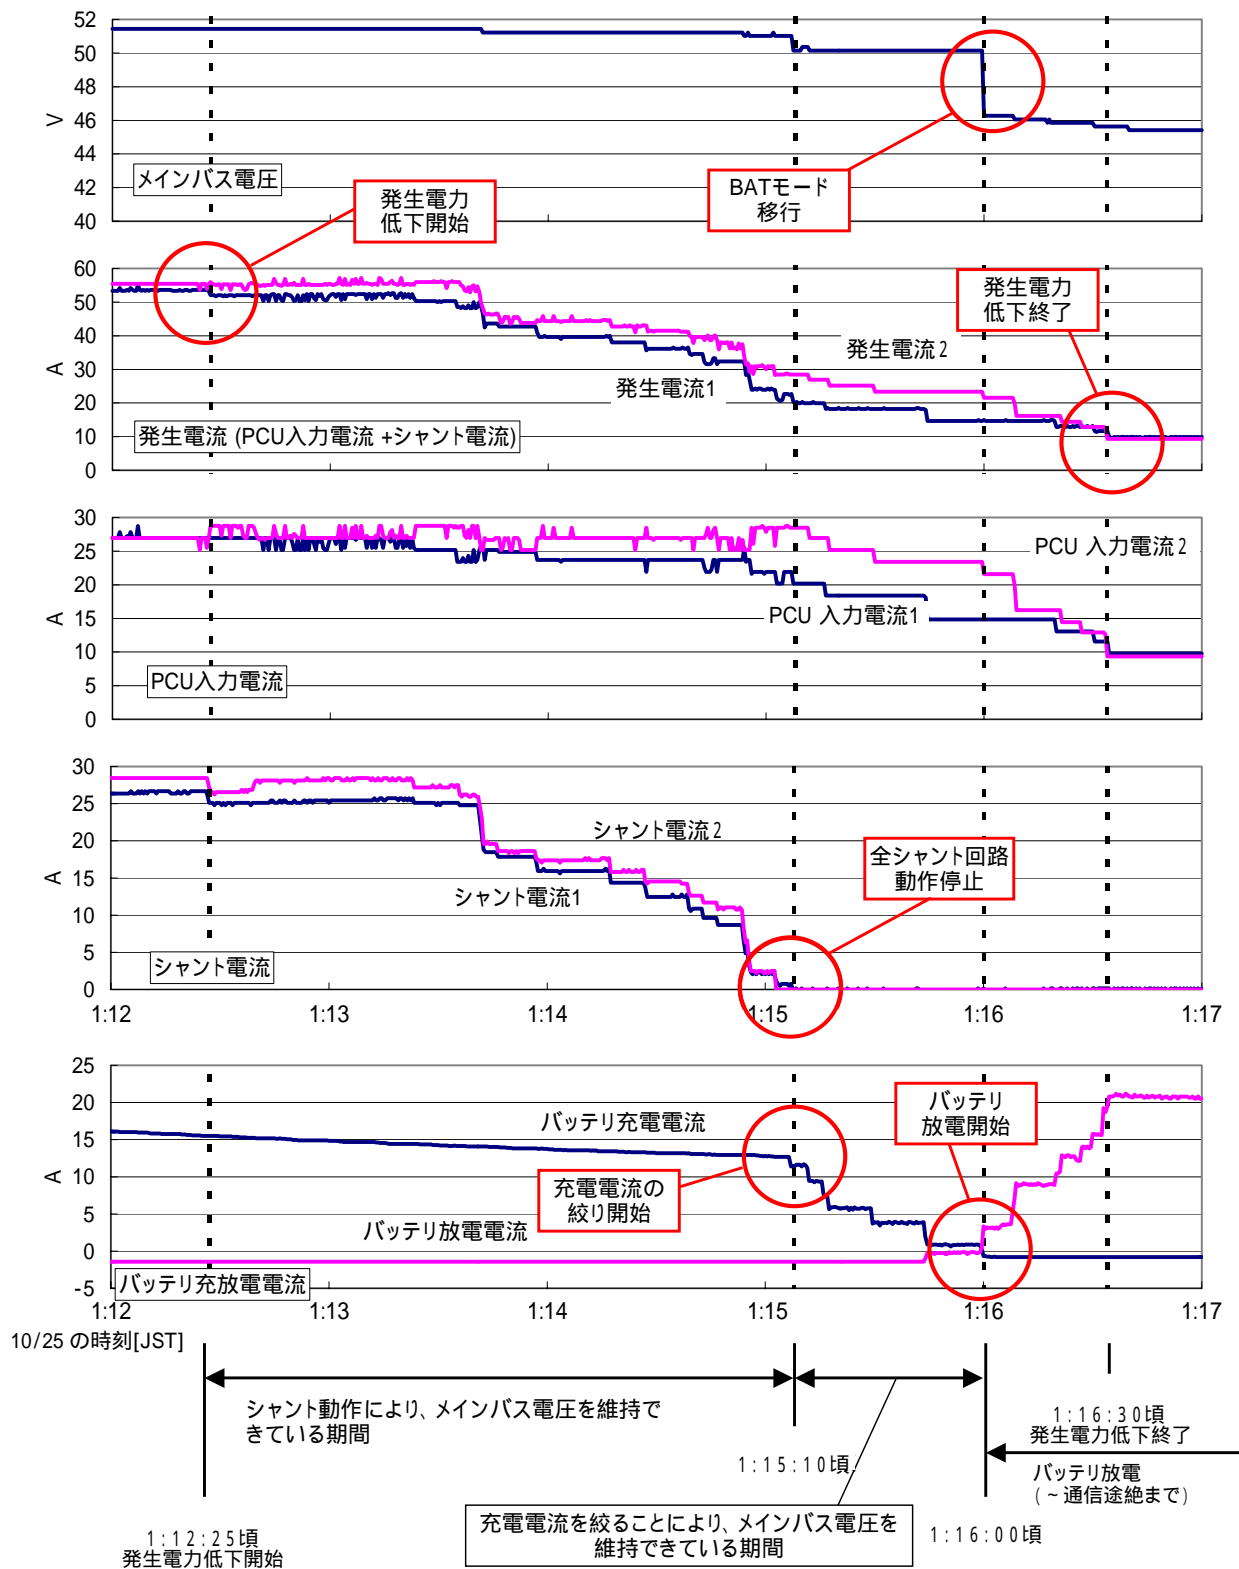
図 - 2 - 1 発生電力低下時の電源系テレメトリ

シャントの動作にかかわらず、発生電力が低下している。この原因としては、太陽電池パドル駆動機構より上流側での短絡、またはプラス側かマイナス側の開放（断線）故障の可能性が考えられる。

日陰明けには低下していた発生電力が、日照中に、シャント電流がある電流値となった時点で復帰する。この原因としては、ある抵抗を有したシャント上流側での短絡、あるいは直列接続されているセルの途中での短絡、またはシャント内のブロッキングダイオードの開放故障の可能性が考えられる。

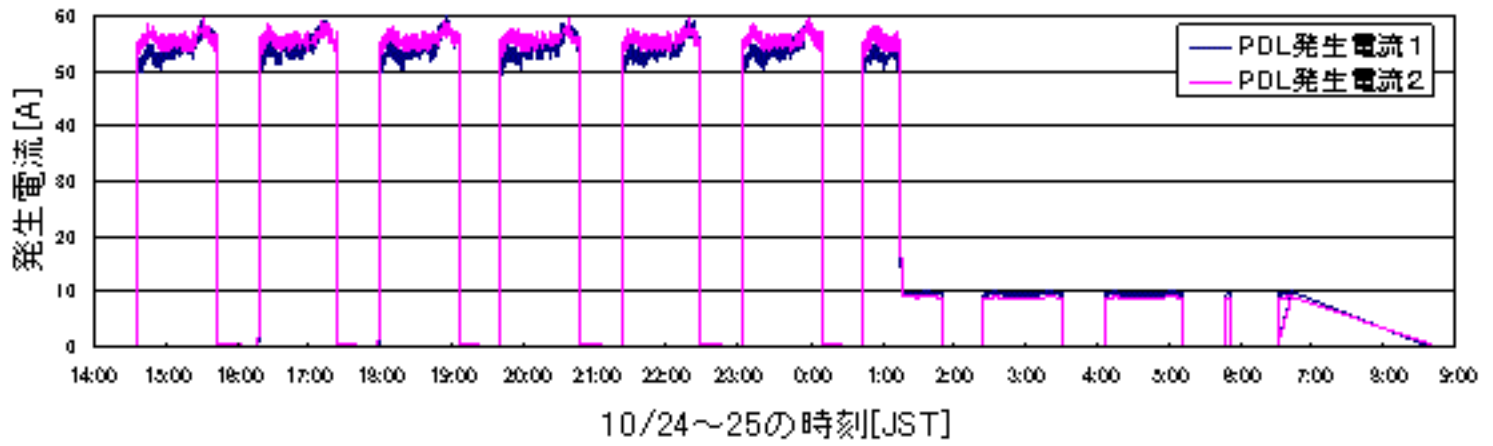
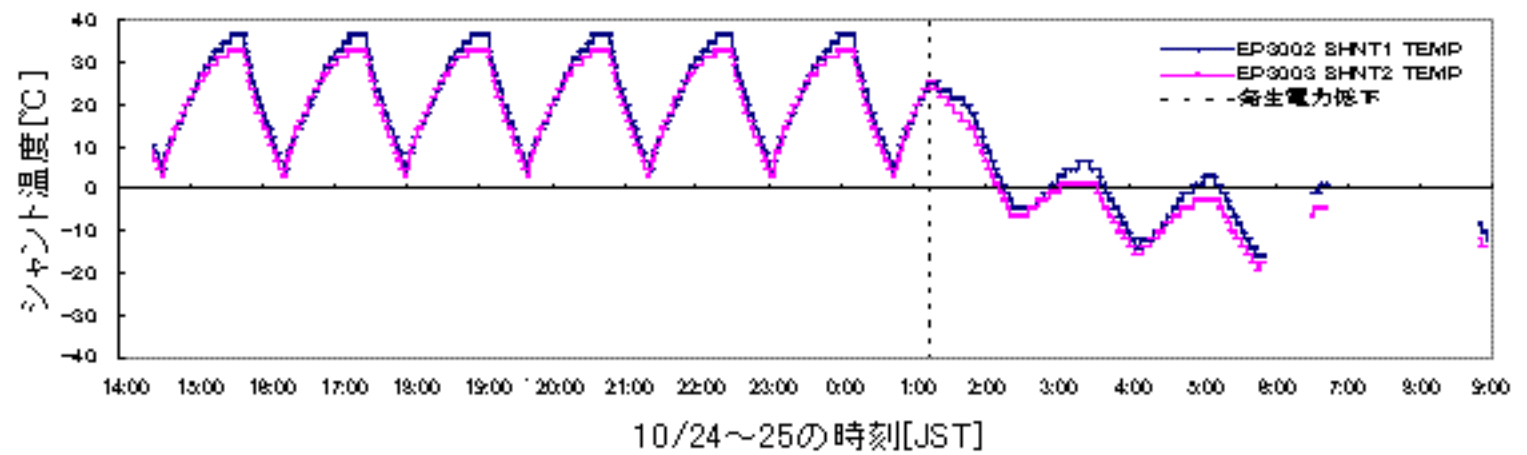
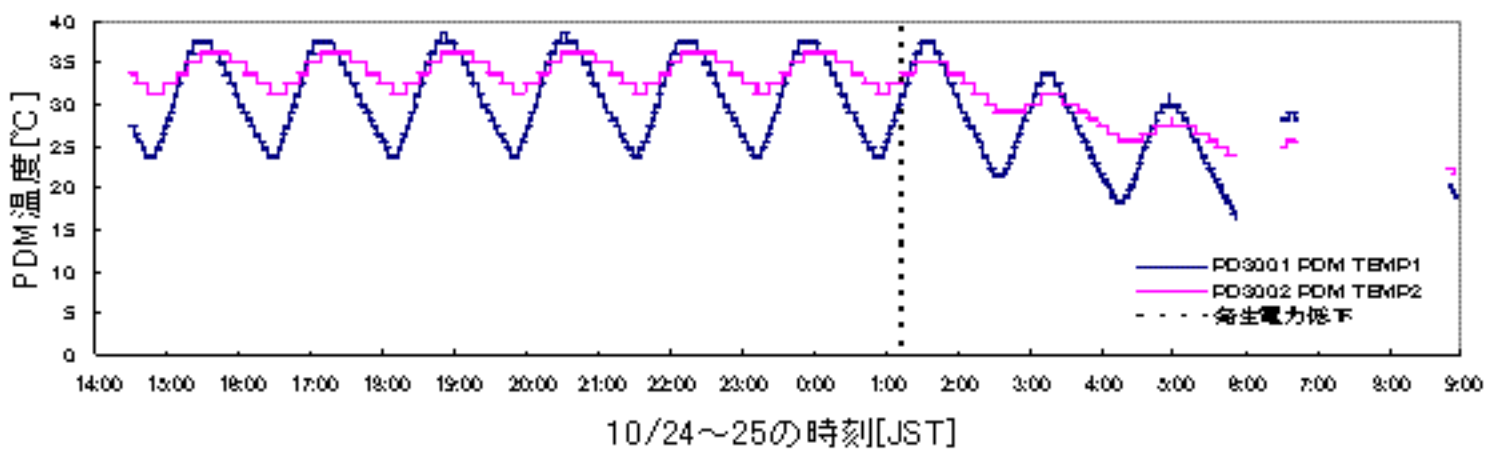
図Ⅱ-2-2 発生電力低下に伴うシャント及びパドル駆動機構の温度傾向

発生電力の低下及びパドル駆動機構の温度低下を示すテレメトリデータの事象に一致する電力系サブシステムにおける故障の要因は、シャント回路

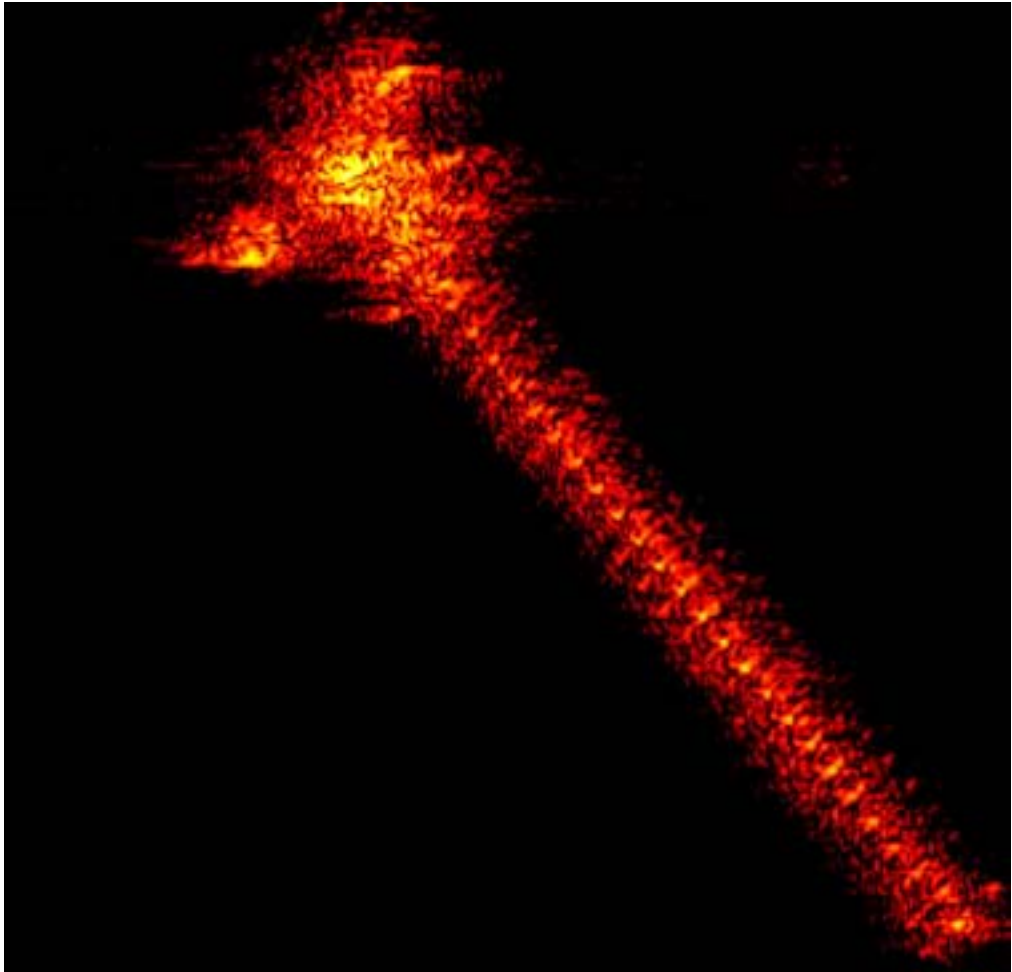
図 - 2 - 6 応用自然科学研究協会(FGAN)高周波物理研究所  
(FHR)のレーダによる「みどり」の画像  
(平成15年10月28日 6:01(日本標準時)撮像)

FGANの協力を得て、逆合成開口レーダにより、「みどり」の撮像を3回実施した。この結果、「みどり」の機能停止（平成9年6月）で観察されたような太陽電池パドルのブランケット部が完全に破断している状況は観測されなかった（図 - 2 - 6）。

さらに、太陽電池パドルについて、機械的な破断が発生した可能性を検討するため、太陽電池パドルの挙動を示す各テレメトリデータにより、太陽電池パドルの主要振動モード毎の固有振動数と強度について評価し、電力低下発生後に変化がないことを確認した。この結果より、太陽電池パドルの機械的な破断の可能性はないと考える。なお、この点については、2-3で示したとおり、F G A Nのレーダ映像より、「みどり」で観測されたような太陽電池パドルのブラケット部が破断しているような状況は観測されていない。
