**環境観測技術衛星（ADEOS - ）「みどり」の  
運用異常に係る原因究明及び今後の対策について**

**平成16年7月28日  
宇宙開発委員会**

環境観測技術衛星（ADEOS - ）「みどり」の  
運用異常に係る原因究明及び今後の対策について

平成16年7月26日  
宇宙開発委員会調査部会

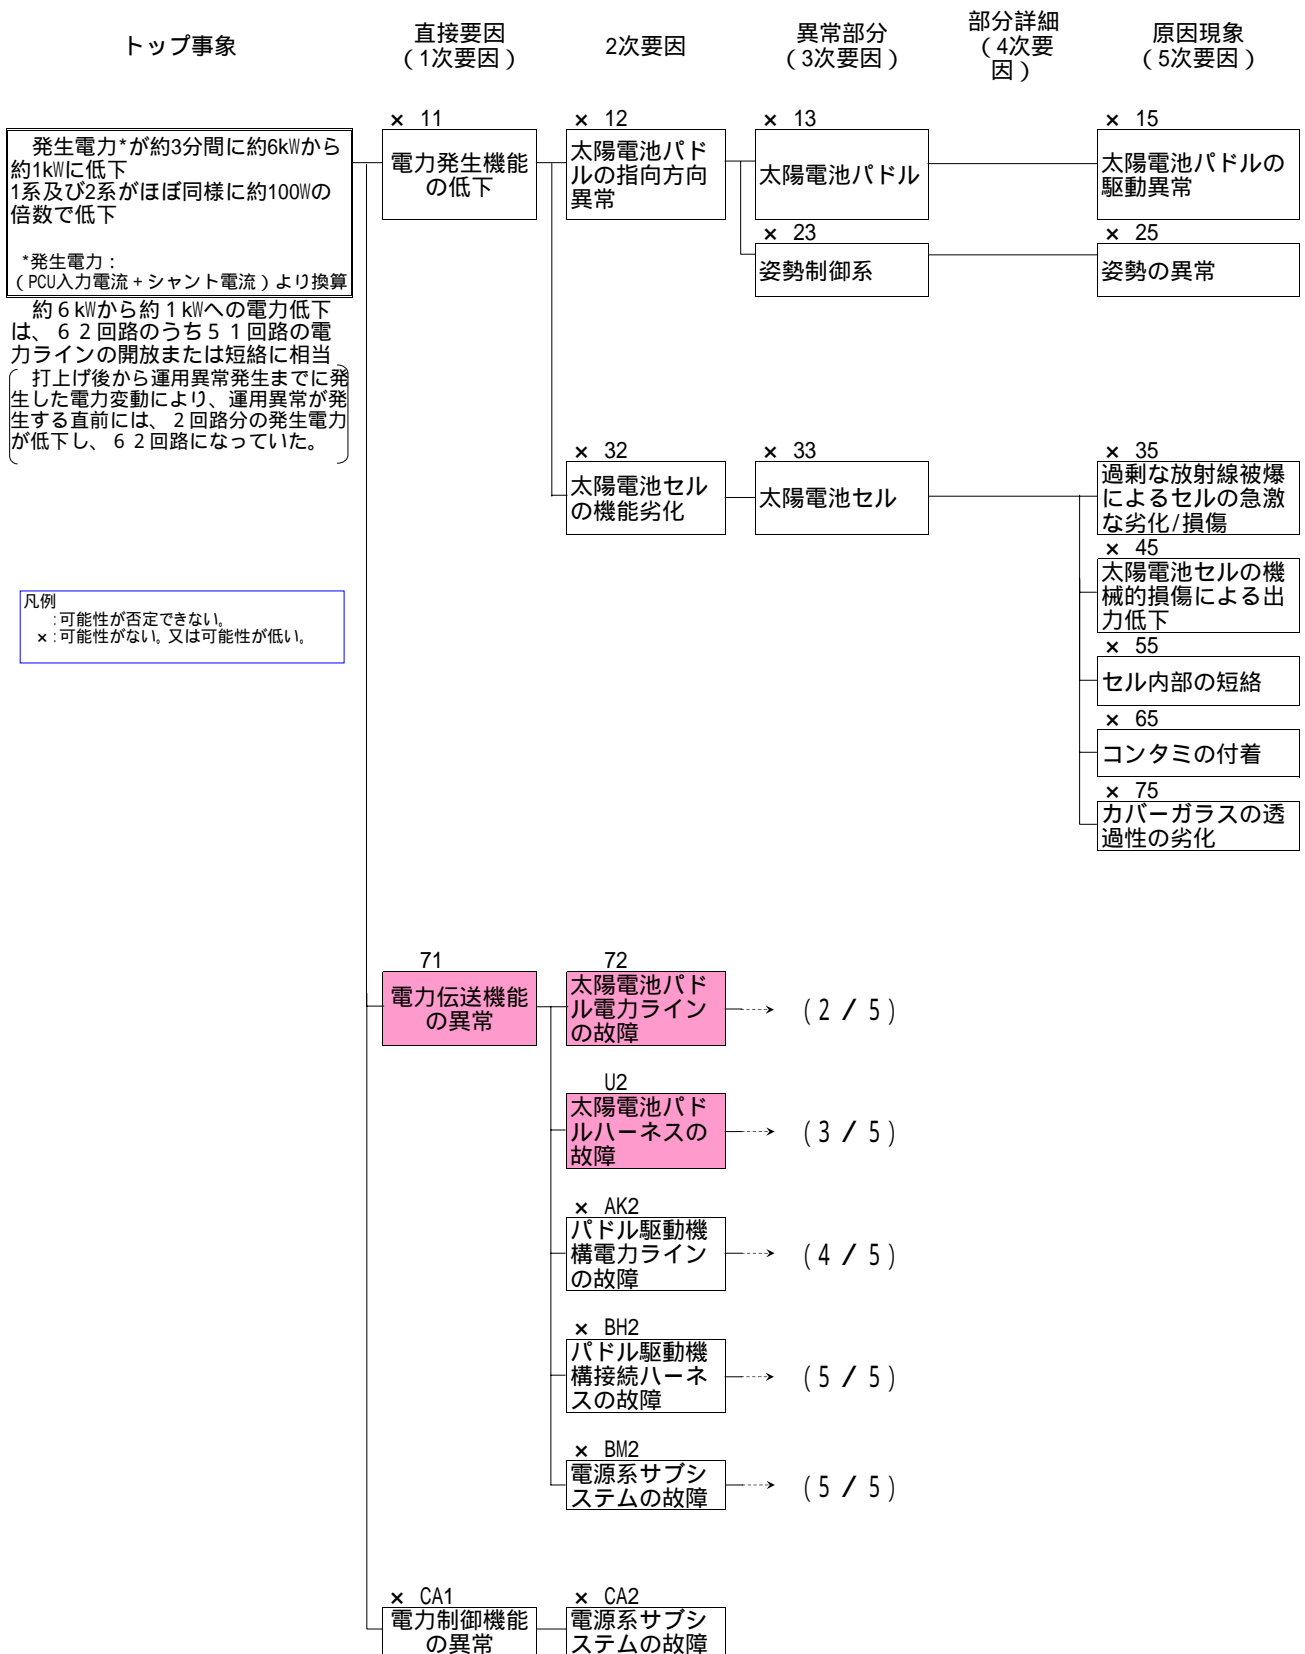
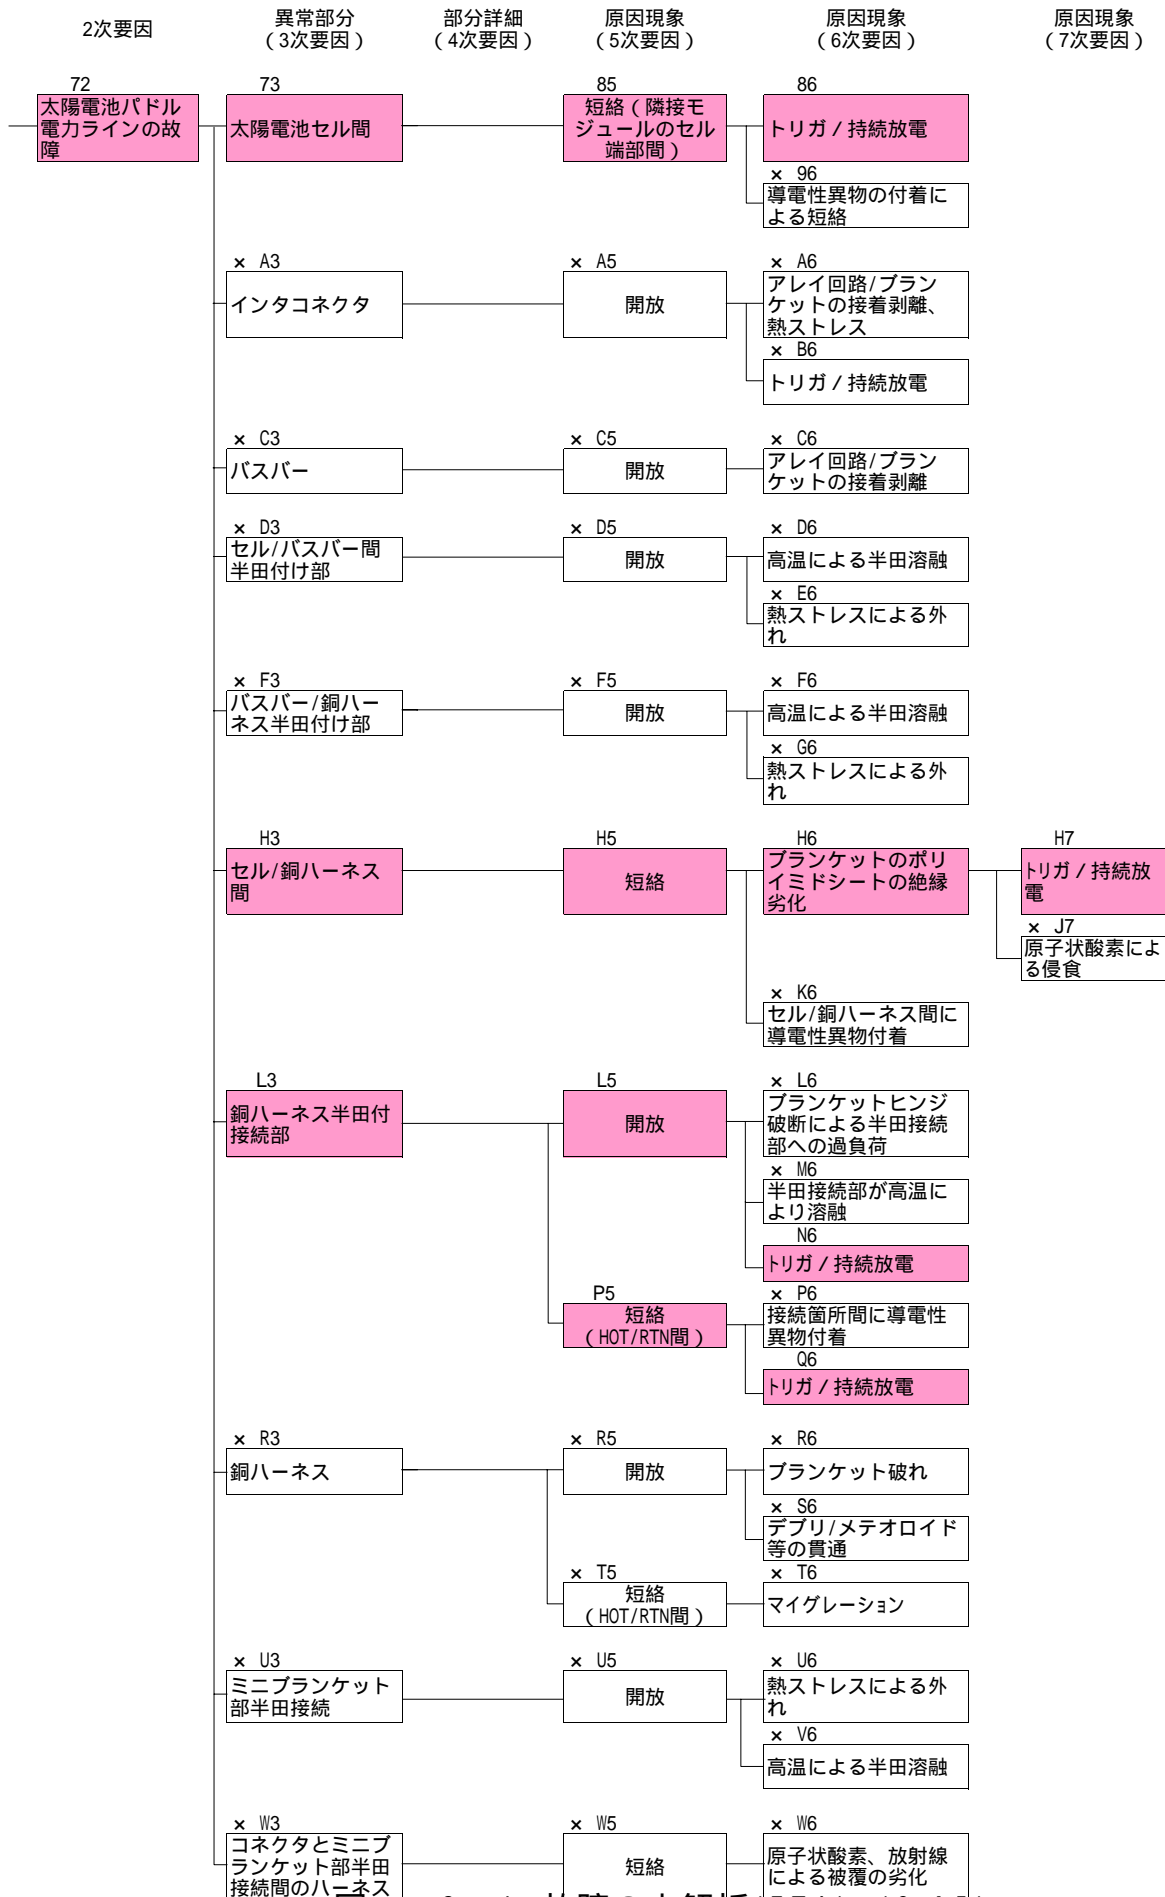
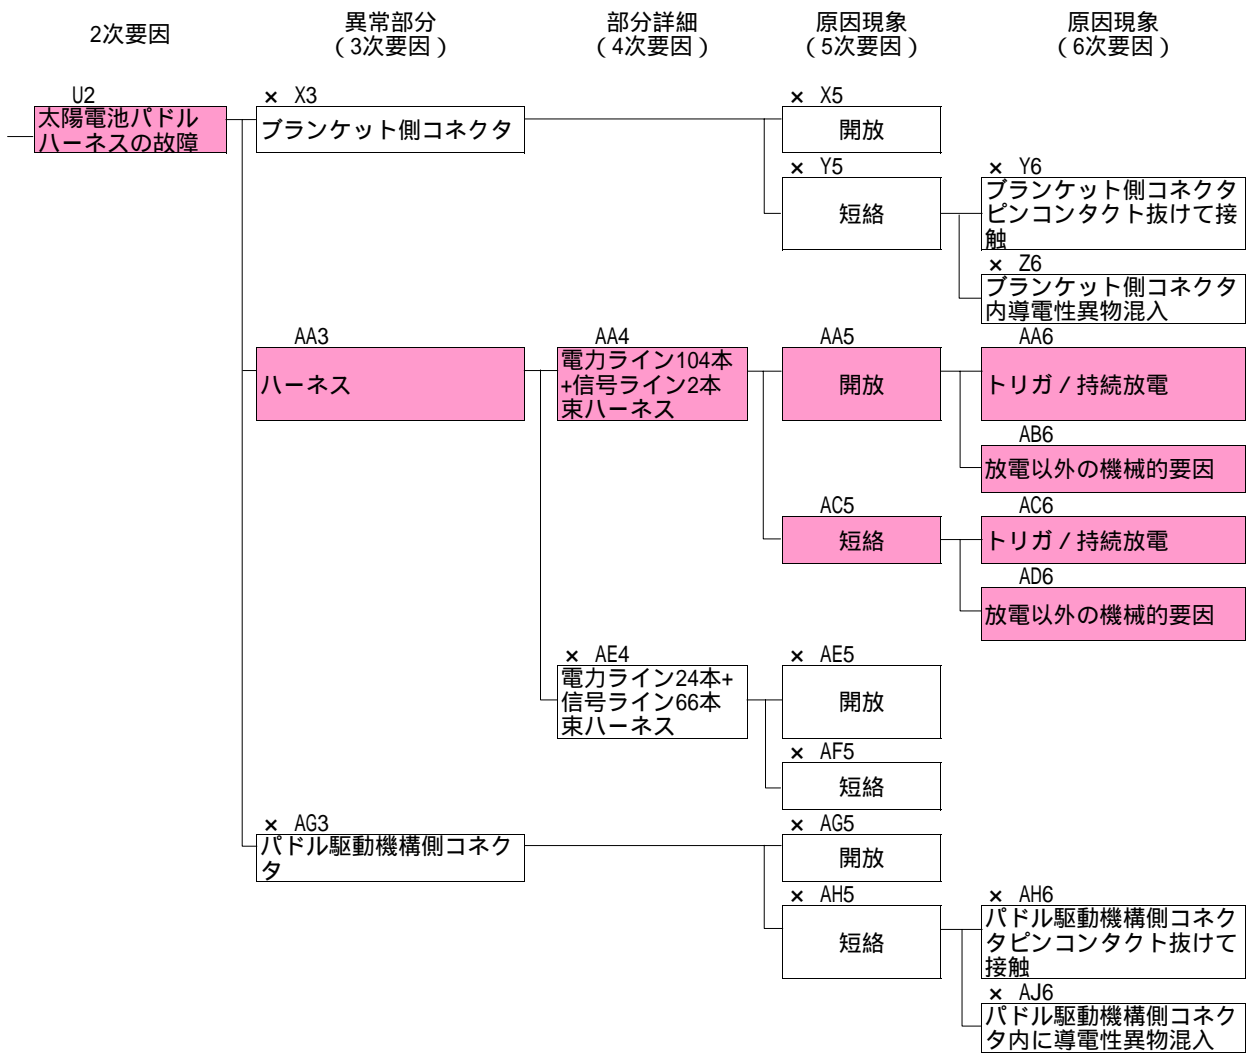
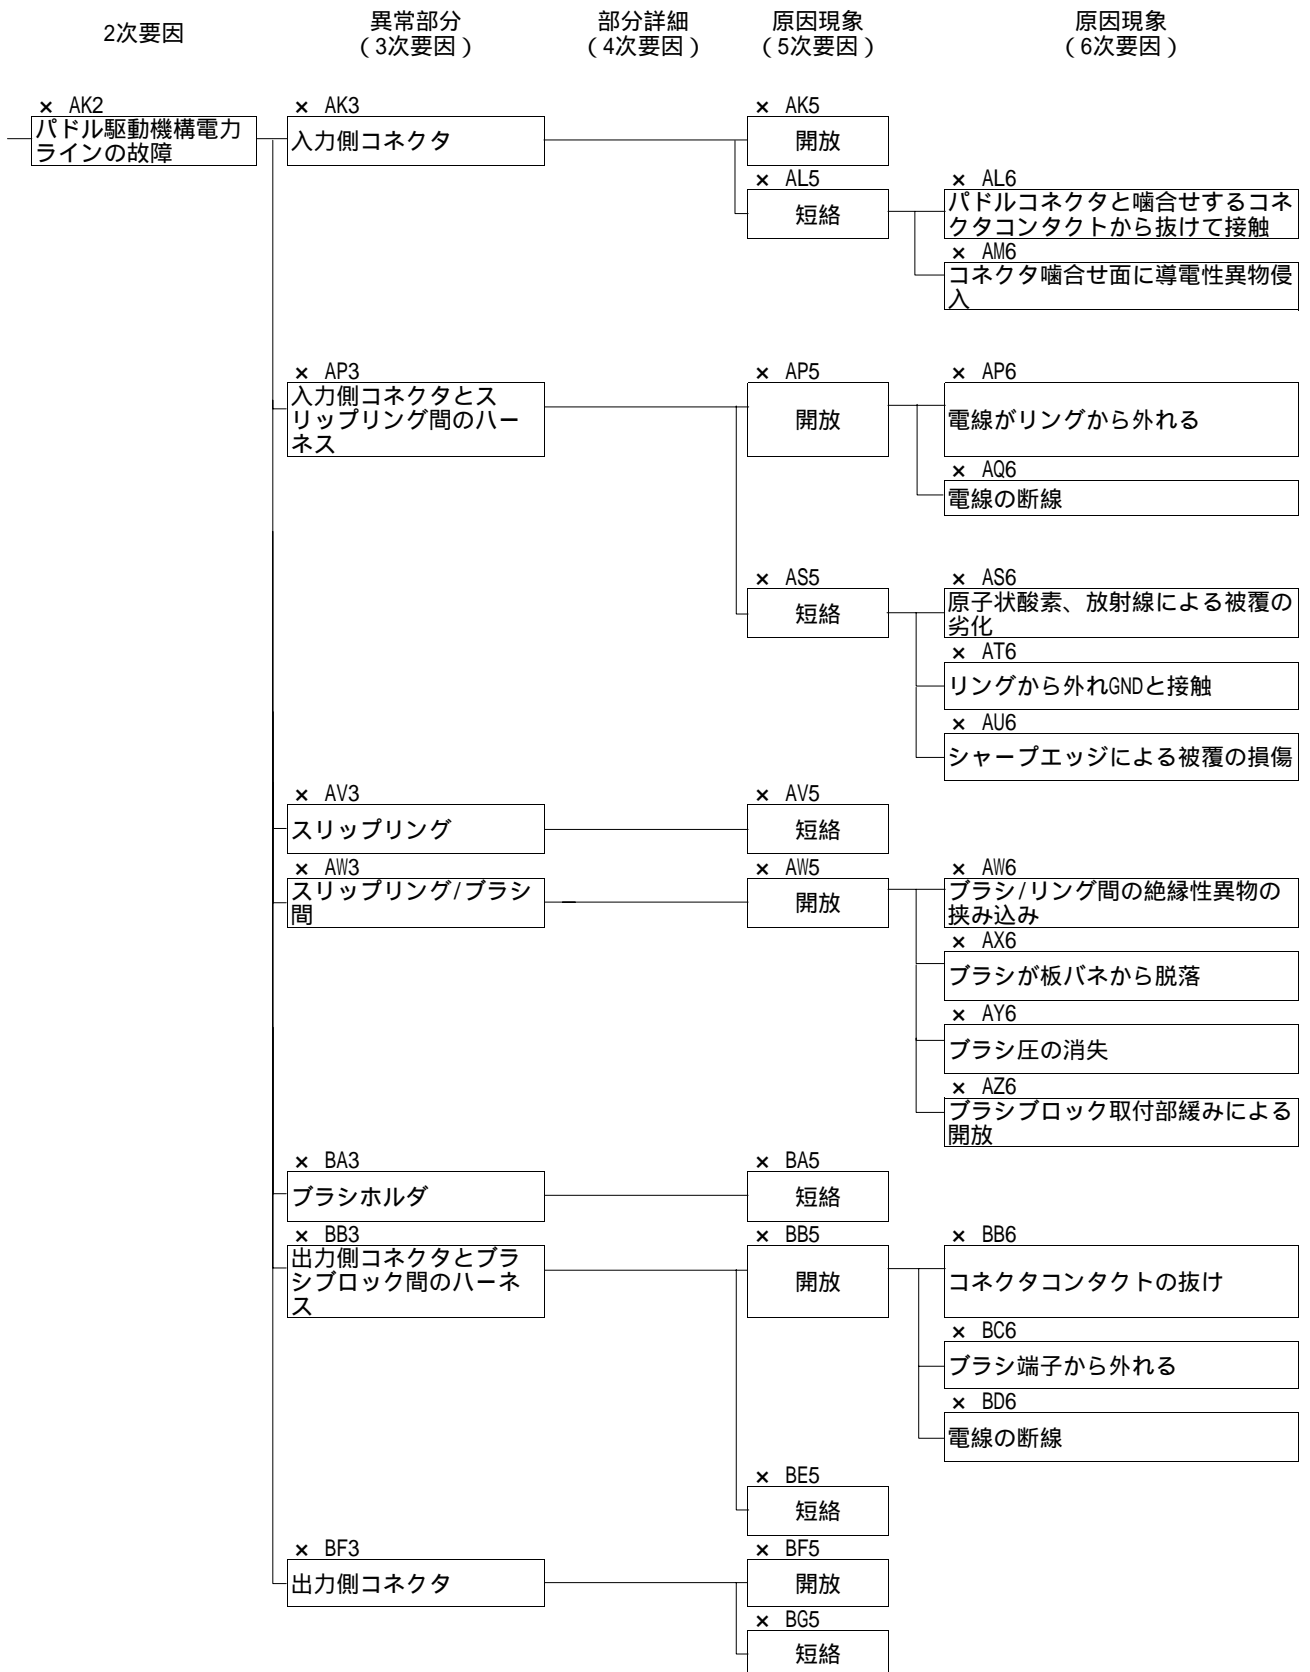
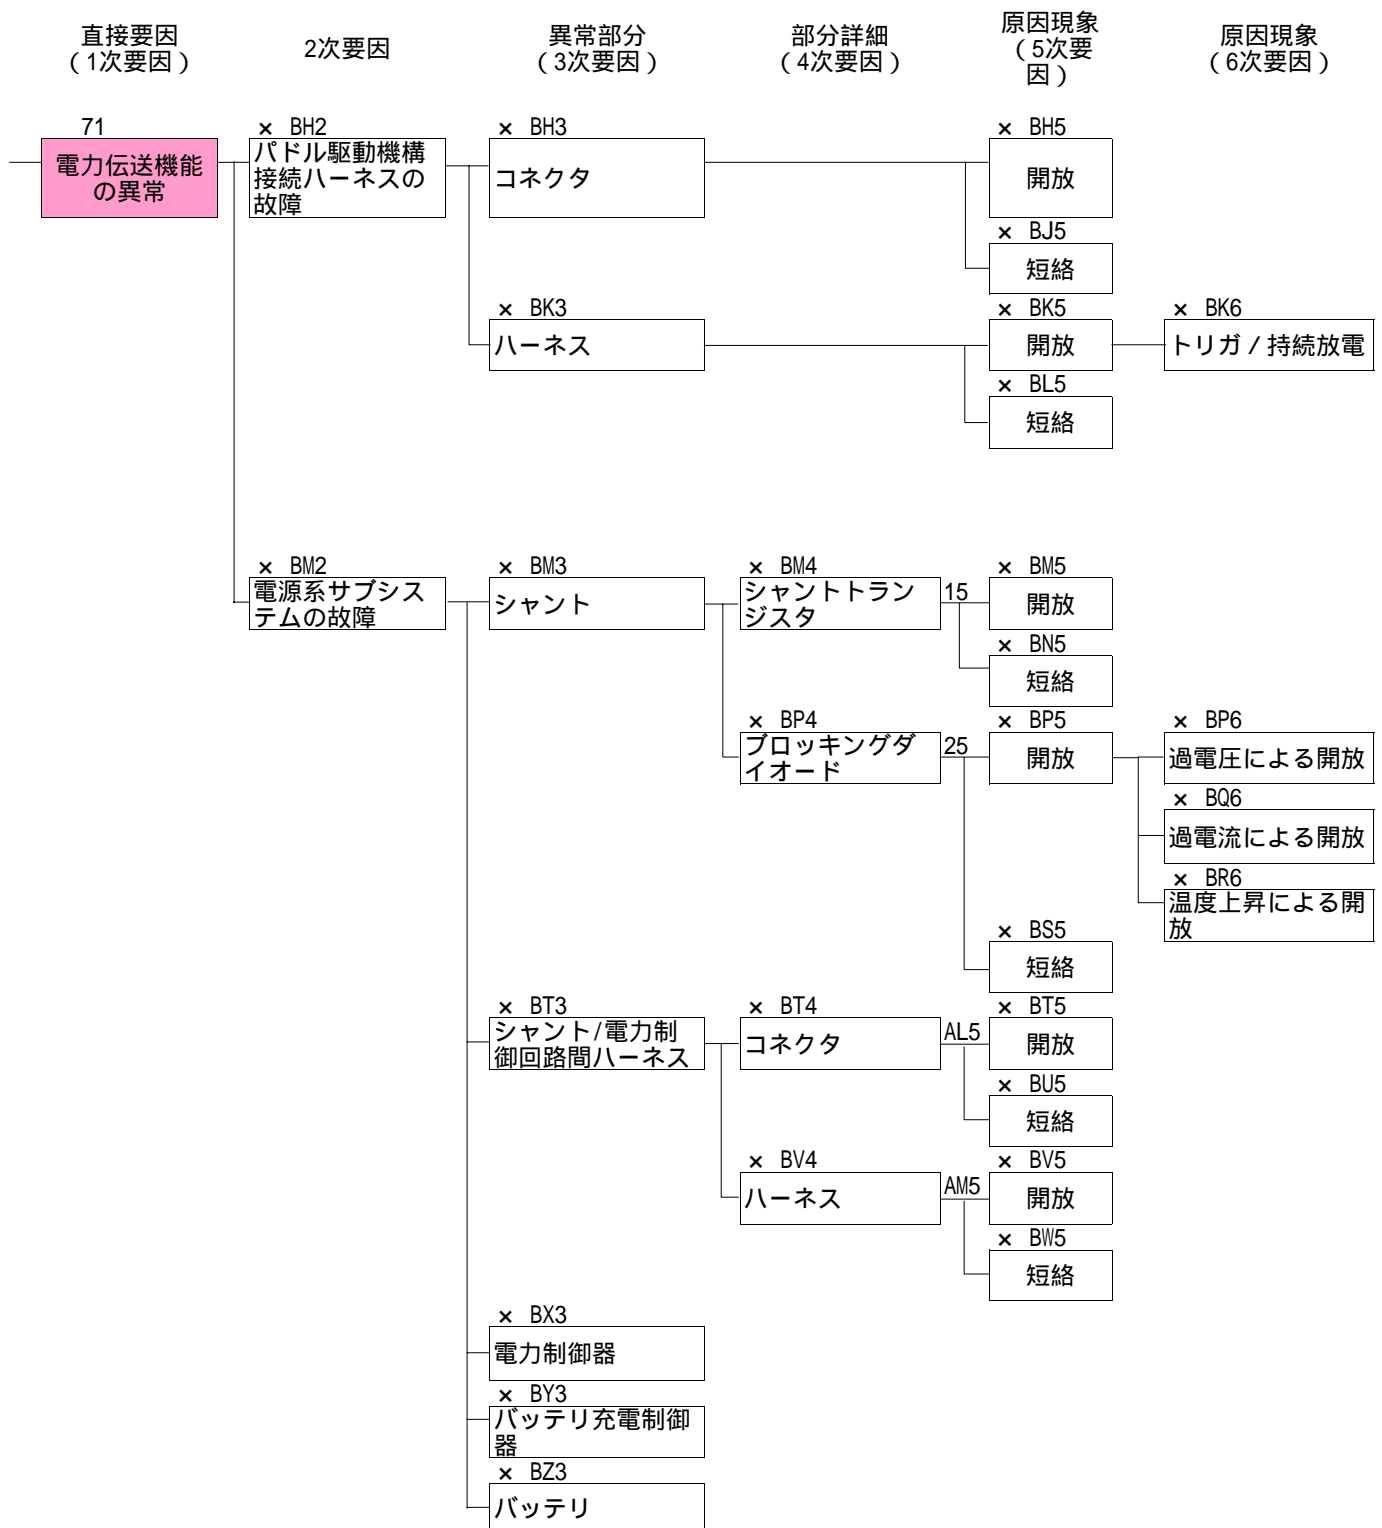
図 - 3 - 1 故障の木解析(FTA) (1 / 5)

テレメトリデータ等の解析を基に、発生電力が、約3分間に1系及び2系がほぼ同様に、約100Wの倍数で、約6kWから約1kWに低下したことを頂上事象とする故障の木解析 (F T A) を行った結果は、図 - 3 - 1 及び表 - 3 - 1 に示すとおりである。

凡例  
 :可能性が否定できない。  
 x :可能性がない、又は可能性が低い。

以上の発生電力低下に係る故障の木解析（FTA）の結果、可能性のある故障部位及び発生事象を、以下のように推定した。

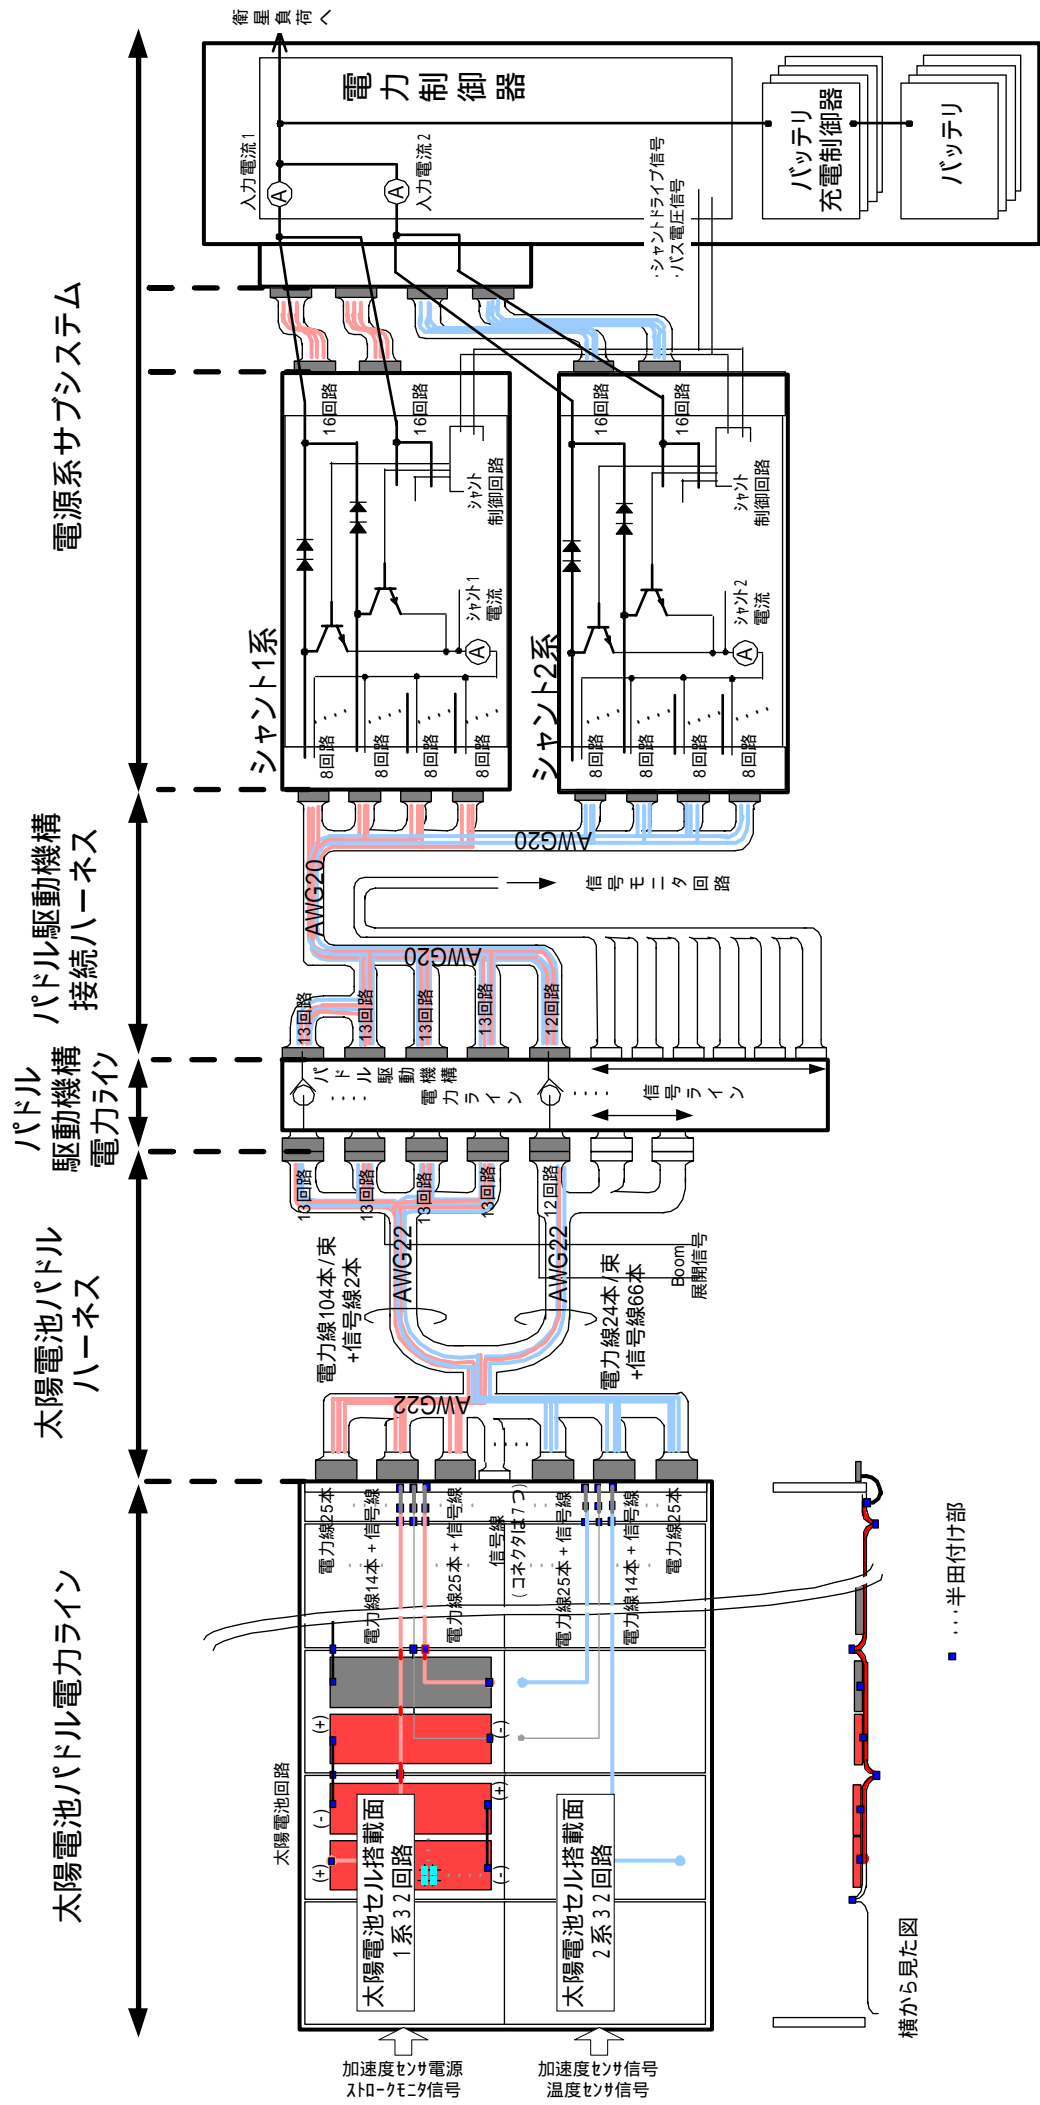
図 - 3 - 2 電力伝送機能概念図

太陽電池パドル電力ラインでの機械的要因による異常としては、はんだ付け部とコネクタ部の破断が考えられる。

はんだ付け部としては、太陽電池セル部、ブランケット間接続部（拌み部）、ミニブランケット部があり、そのはんだの破断が考えられる。これらの箇所におけるテレメトリデータに基づく軌道上予測温度は、すべてはんだ熔融温度以下である。また、太陽電池セル部及びブランケット間接続部では、熱サイクル試験において問題ないことを確認している。

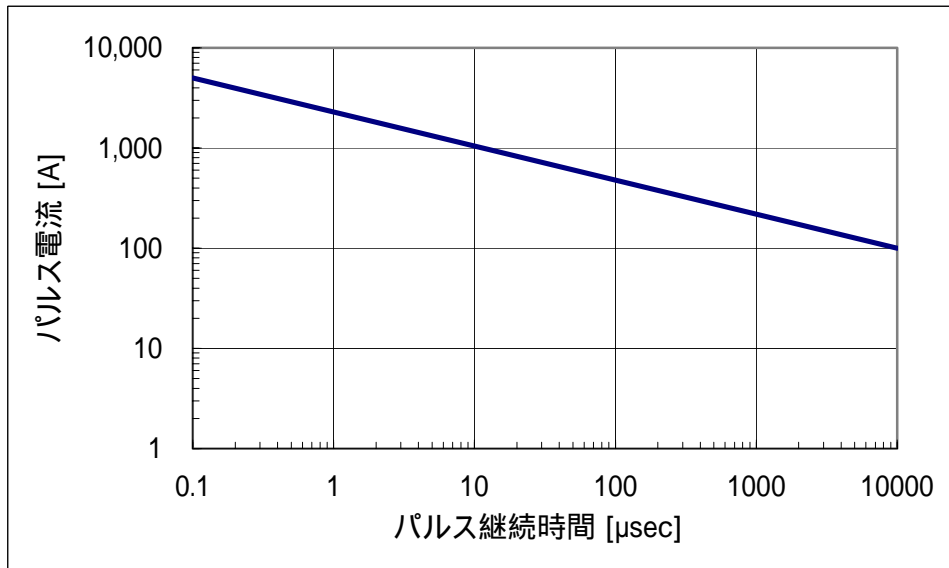
図 - 3 - 3 ブロッキングダイオードのサージ電流特性

ブロッキングダイオードのサージ電流特性は、図 - 3 - 3 に示すとおりであり、この電流値以下であれば故障には至らない。また、仮に上記の値を越えるサージ電流がブロッキングダイオードに流れた場合でも、使用しているブロッキングダイオードはメタロジカルボンディングで接合したタイプ（溶接タイプ）であるため、過大サージ電流の故障モードとしては短絡であり、この場合でも発生電力の低下とならずテレメトリデータと一致しない。

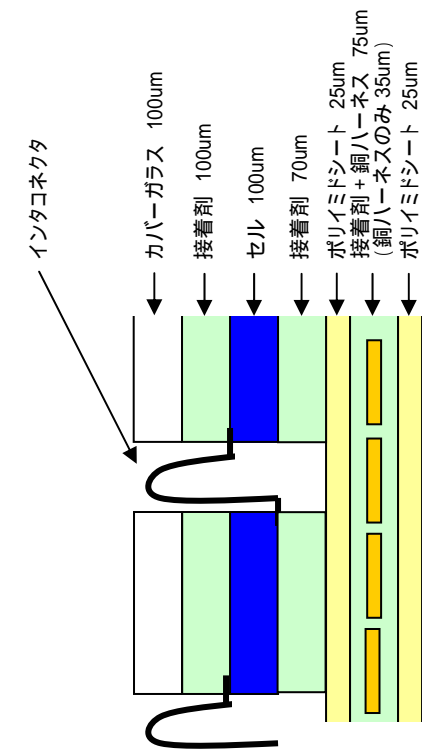
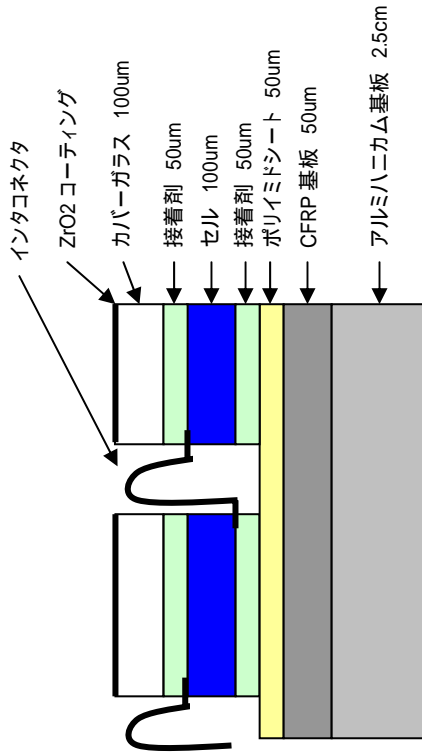
図 - 3 - 4 「みどりII」の軌道上環境と他衛星の試験環境との比較

太陽電池パドルのブラケット部は、ポリイミドシート（高分子化合物）の間に銅ハーネスが埋め込まれ、そのシートの上に太陽電池セルがシリコン樹脂で貼られている。このポリイミドシートの損傷等により、太陽電池セル裏面（アレイ回路）と銅ハーネス間での放電による短絡が考えられる。このような短絡が、約3分間で62回路のうち51回路に発生することが考えられる。

ETS - の試験結果から、アレイ回路とCFRP基板間のポリイミドシートに損傷がある場合には、単発のパルス放電（トリガ放電と呼ばれる）により発生したプラズマを介し、損傷部位で持続放電が発生し1回路が短絡したことが確認されているが、隣接回路への波及は確認されていない。

項目	「みどりII」の軌道上環境	ETS- 試験環境
カバーガラス / セル間電位差	~ 1.2[kV]程度(解析値)	1[kV]
インタコネクタ / CFRP 基板間電位差	約 60[V](インタコネクタ / 銅ハーネス間電位)	110[V]
隣接セル間電位差	約 60[V]	55[V] ~ 130[V]
隣接セル間間隔	1.1[mm]	0.65[mm]
電流容量	約 2[A]	2.64[A]
背景中性ガス密度 (背景真空度)	( $10^{-10}$ [torr]程度)	$4.0 \times 10^{16} \sim 1.4 \times 10^{17} [m^{-3}]$ ( $1.2 \times 10^{-6} \sim 4.3 \times 10^{-6}$ [torr])

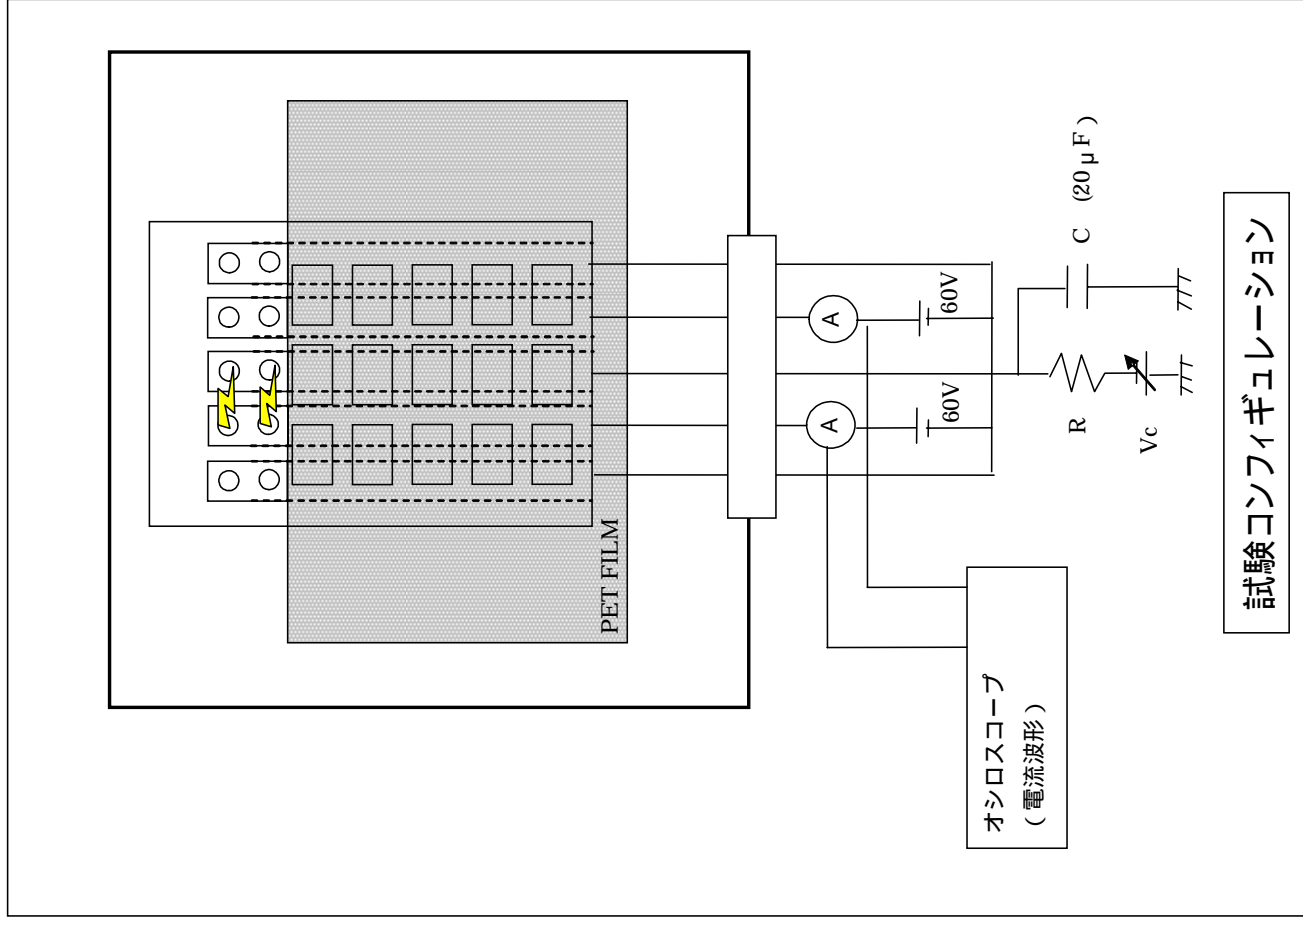
図 - 3 - 5 太陽電池パドル銅ハーネス接続部の帯電及び放電試験

銅ハーネス接続部のランド間においてトリガ放電の発生を確認したが、持続放電への波及は確認されなかった。

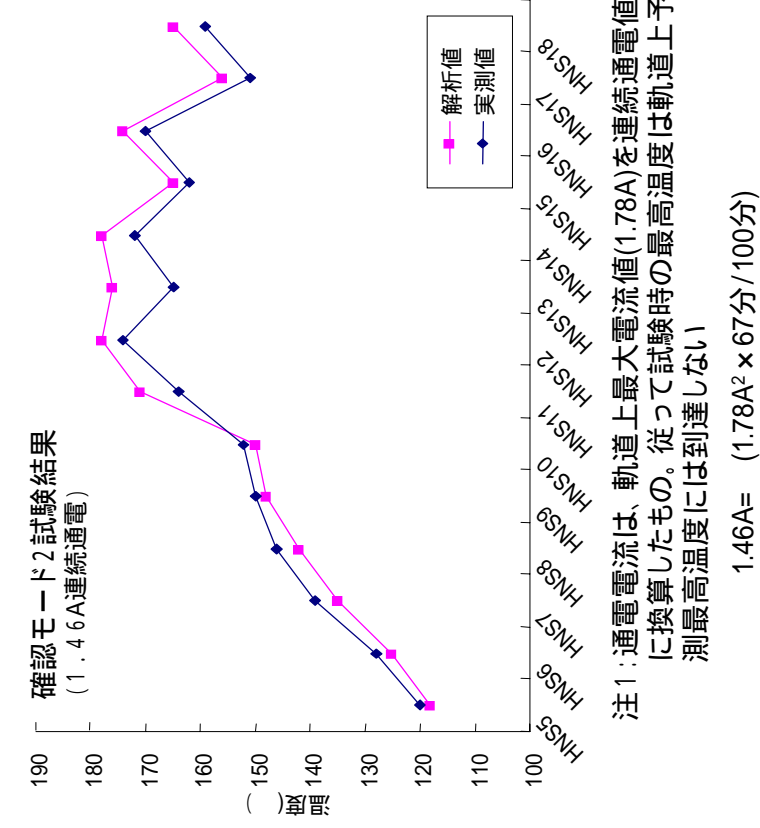
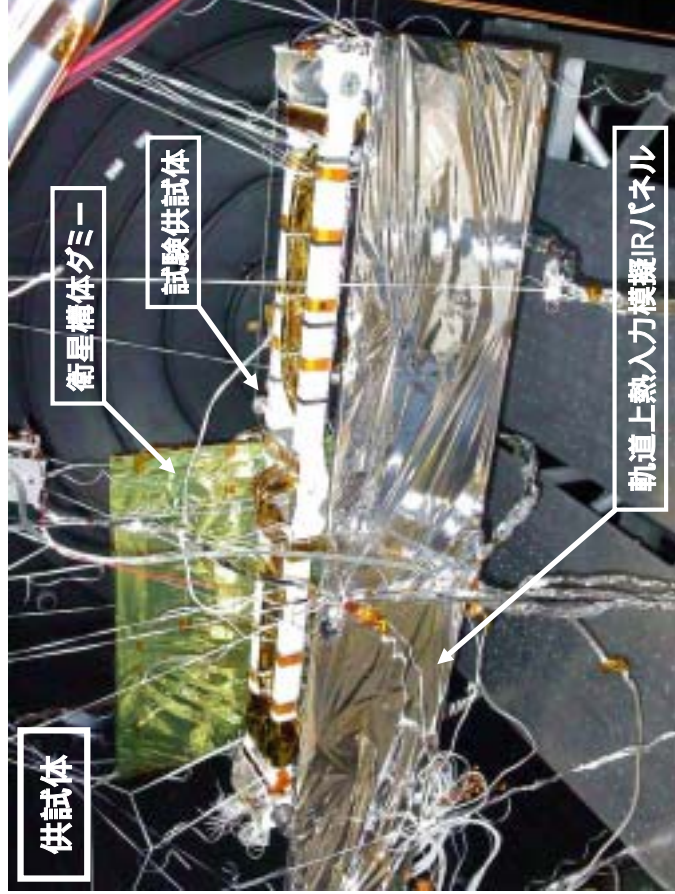
図 - 3 - 6 太陽電池パドルハーネス熱平衡試験概要

温度環境 : 軌道上を模擬  
ハーネス通電電流 : 実際の軌道上と同等の電流

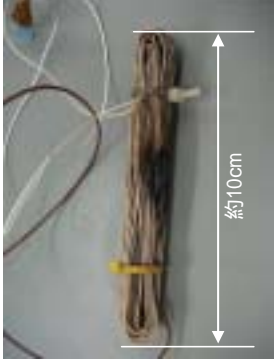
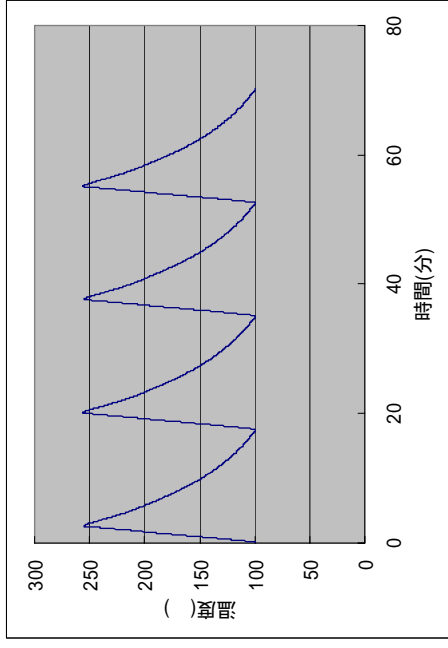
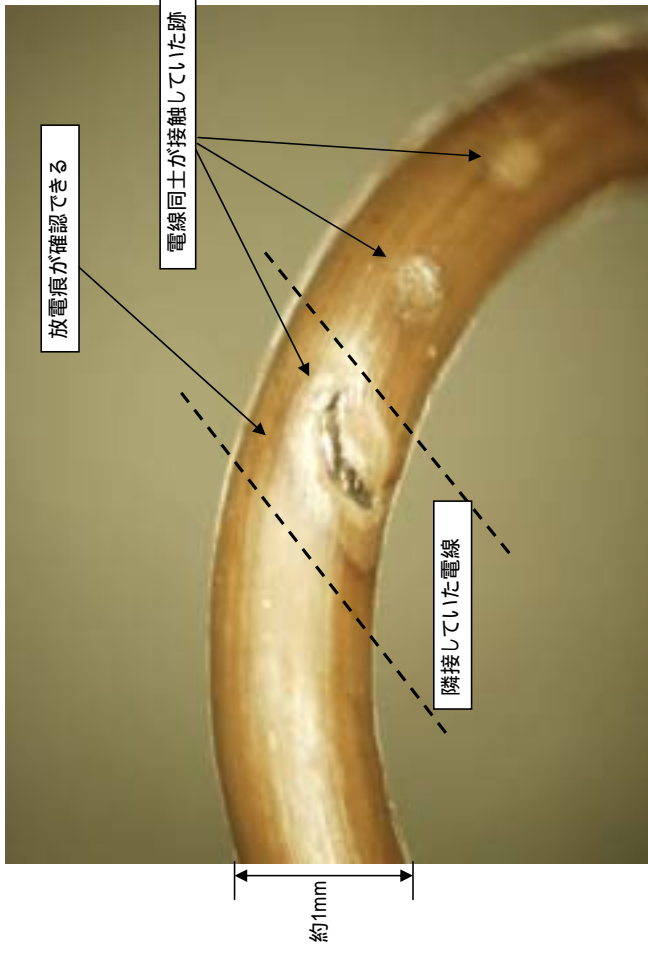
試験は、約15分で約100～250 の温度サイクルをかけて、ハーネスの被覆での損傷の発生を確認するものである。約5000サイクルを経過した時点で、少なくとも被覆の一方に芯線に達する損傷が発生したことが確認された。その後の顕微鏡観察により、被覆同士が固着していたところで損傷が発見された(図 - 3 - 7)。

10cm x 52往復の電線束  
AWG24番線を使用（実機ではAWG22番線を使用）

温度範囲 : 100 ~ 250  
サイクル時間 : 約15分（みどり）  
の軌道上環境は101分周期）  
雰囲気環境 : 0.5torr以下

約2000サイクルから、約5000サイクルの間で、少なくとも被覆の一ヶ所に芯線に達する損傷が発生することが確認された。

損傷部分の拡大写真

このことから、高温となったハーネスの被覆同士が固着することにより、少なくとも被覆の一方に芯線に達する損傷が発生する可能性が高いと考える。

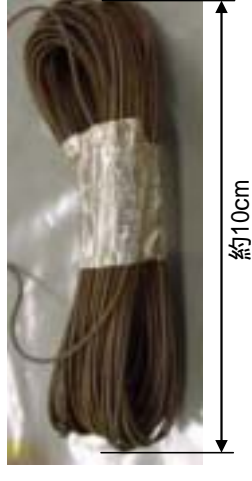
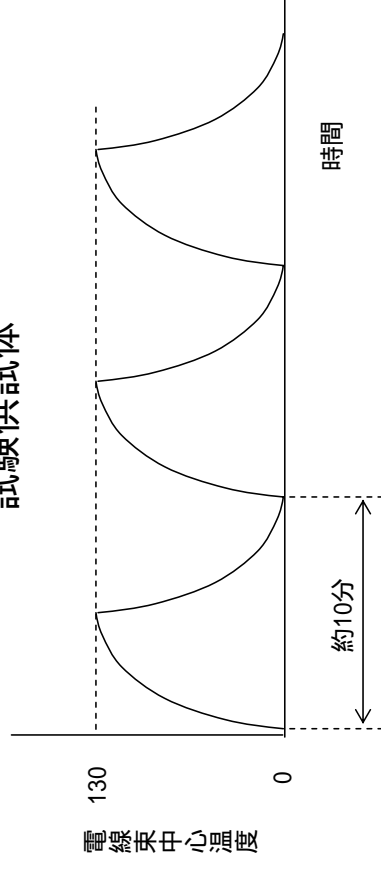
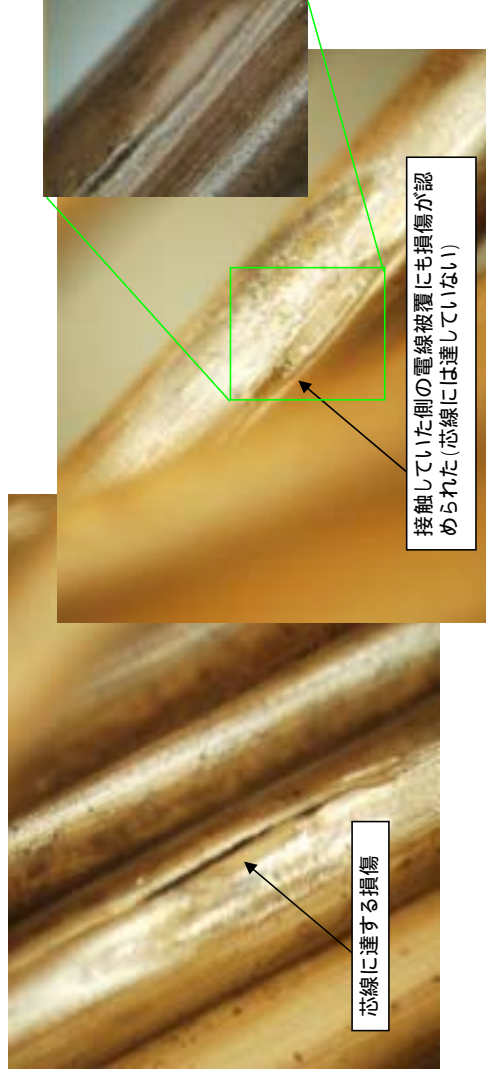
前述の温度サイクル試験において、被覆の固着部で損傷が発生したことに着目し、ハーネスの被覆同士の固着の再現確認等を目的とした検証試験を実施した。この試験では、ハーネスを高温下に放置した後、130 差の温度サイクルをかけた。

高温放置の結果、ハーネスの被覆同士の固着が確認された。その後、当該ハーネスは温度サイクル試験に供され、約2400サイクルを経過した時点で、少なくとも被覆の一方に芯線に達する損傷の発生が確認された(図 - 3 - 8)。

260 の高温放置の結果、電線被覆同士の固着が確認された。  
その後、固着した電線束を温度サイクル試験に供し、約2400サイクル経過時点で少なくとも被覆の1ヶ所に芯線に達する損傷の発生が確認された。

損傷部分の拡大写真

このことから、ハーネスの被覆同士が固着することにより、芯線に達する損傷が発生する可能性が高いと考えられるが、この実験で見られるハーネスの損傷がどのようなメカニズムで発生するののかの特定には至っていない。

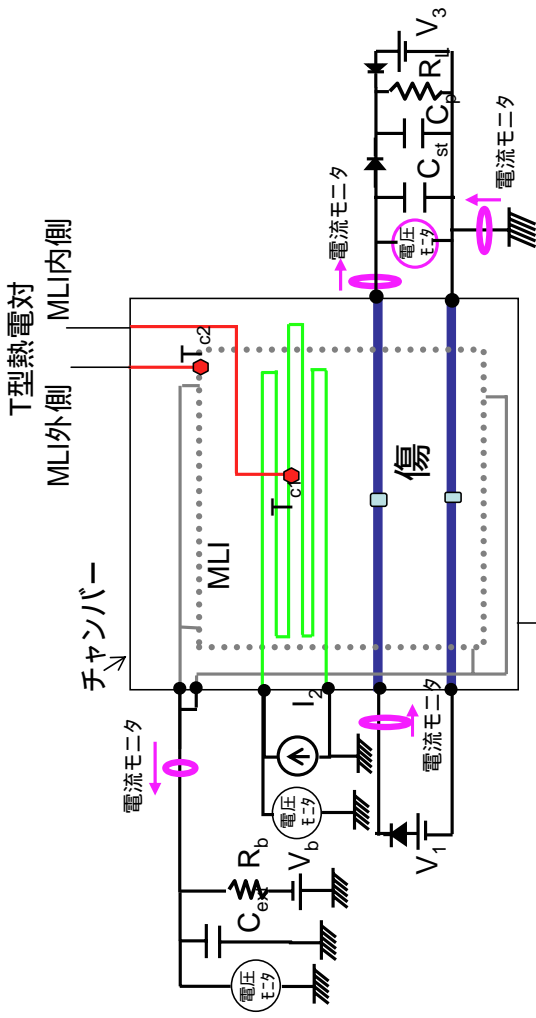
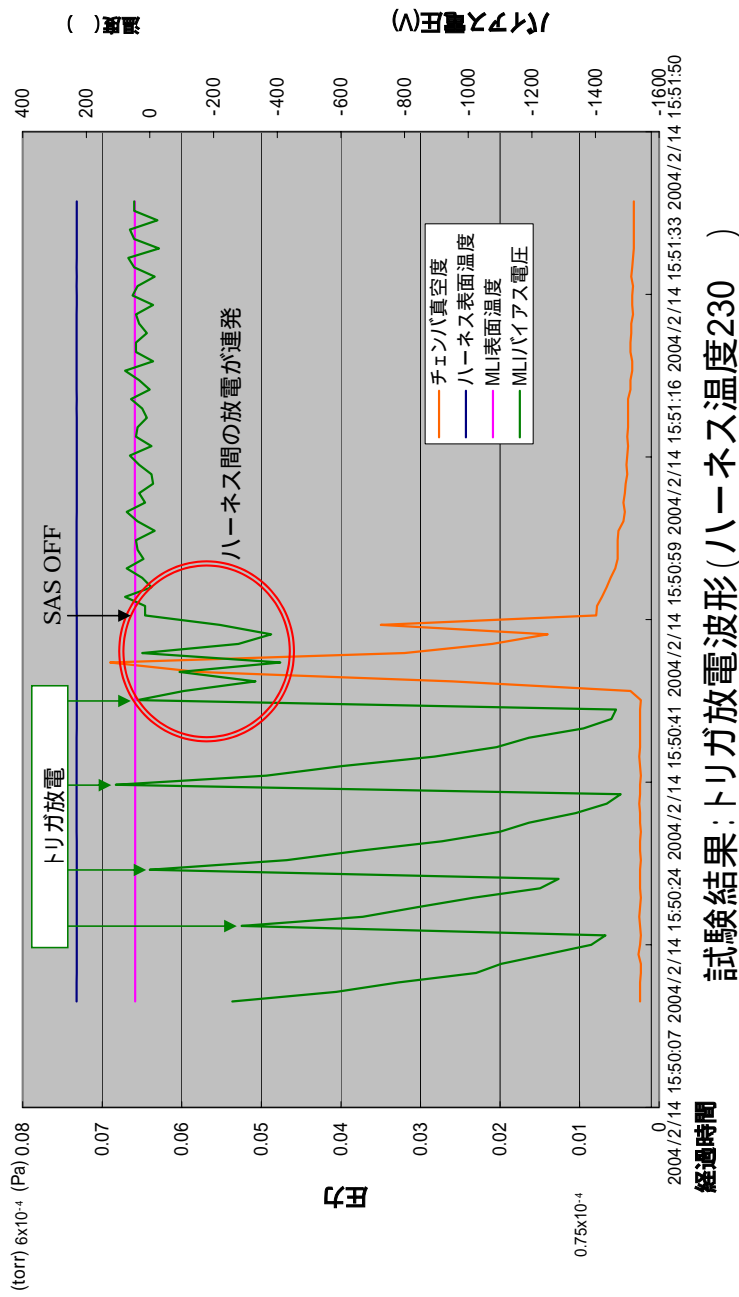
図 - 3 - 9 MLIとハーネス間のトリガ放電及びハーネス間の単発放電の検証

「みどり」と同等のハーネスを用い、被覆に芯線を露出させる環状の傷を付けたハーネス (損傷ハーネス) を2本対向させ、真空チャンバ内でMLIに電位差を与え、放電が発生することの確認を行った。試験条件等は、図-3-9に示すとおりである。

この結果、MLIと1本の損傷ハーネスの間でトリガ放電が発生するとともに、隣接したもう1本の損傷ハーネス間にも単発的な放電が確認された。

MLIと損傷ハーネス間にトリガ放電が発生するとともに、対向する損傷ハーネス間に単発的な放電が確認された。

以上のことから、MLIと損傷ハーネス間でのトリガ放電及び損傷ハーネス間の単発放電が繰り返されることにより、損傷ハーネスの被覆が炭化し、隣接する損傷ハーネス間に炭化導電路が形成され、これを介して発熱を伴う短絡（持続放電）に発展すると考える。さらに、損傷ハーネス間の持続放電による発熱が隣接するハーネスに波及し、その被覆が熱損傷することにより生じた炭化導電路を介して発熱を伴う短絡が新たに発生し、数分間で隣接するハーネスに次々と波及し、最終的にハーネス束全体の回路の開放または短絡に至った可能性があると考えられる。

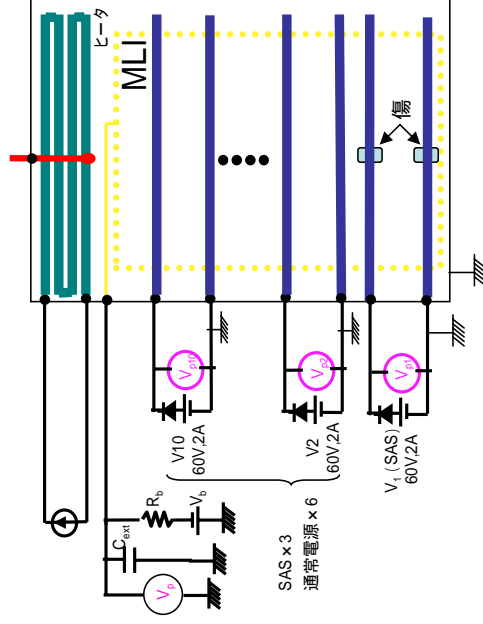
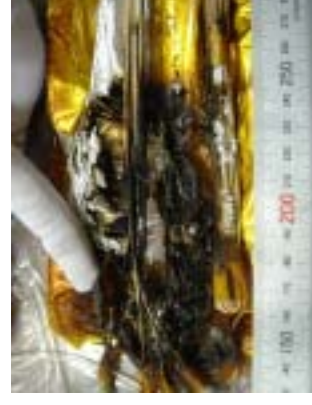
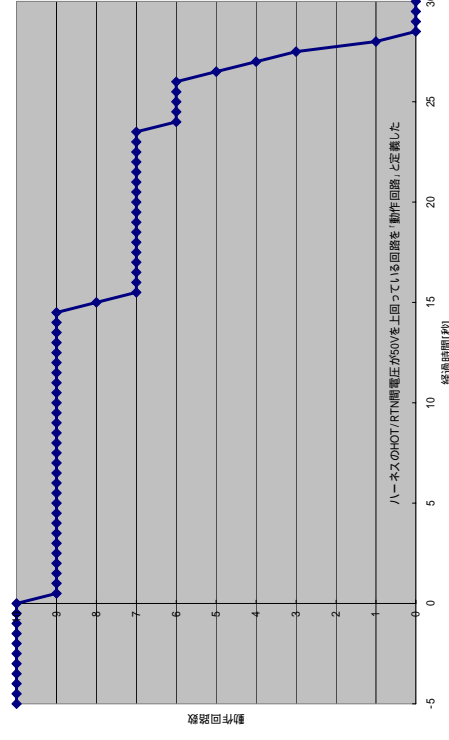
試験後のハーネス外観

この結果、損傷ハーネスの芯線の露出部が対向している場合は、損傷ハーネス間の単発的放電が発生した箇所で損傷ハーネスの被覆が炭化され、この炭化された被覆（炭化導電路）を介し、発熱を伴う短絡が持続（持続放電）し、隣接する無傷のハーネスへも波及することが確認された。

1回目では、隣接する9回路すべてに波及したことを確認した。被覆は炭化し、ハーネス同士が溶着していた。また、すべての回路のHOTラインは断線していた。約30秒間ですべての回路が開放または短絡した。また、データ取得間隔(0.5秒)以内で複数の回路が開放または短絡したことも確認した。

2回目では、約30秒間で8回路の開放または短絡が確認された。残りの2回路についても、完全な短絡までは至らなかったが、線間抵抗が600 にまで低下していることが確認された。

1組の損傷ハーネスが、持続放電による発熱により熱損傷し、開放または短絡に至る。また、熱損傷による発熱が隣接するハーネスに波及し、その被覆が熱損傷することにより生じた炭化導電路を介して発熱を伴う短絡が新たに発生し、ハーネスの開放または短絡が継続する。この事象が徐々にハーネス束全体に至り、大電力ハーネス束が開放または短絡した。

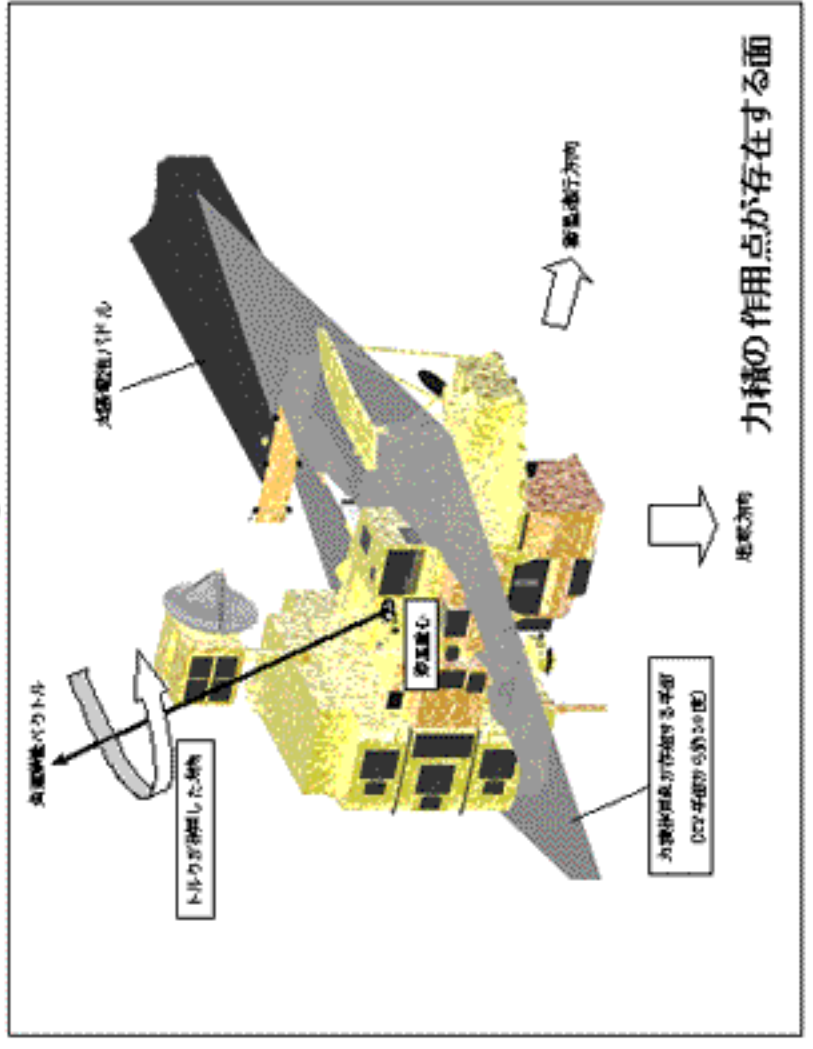
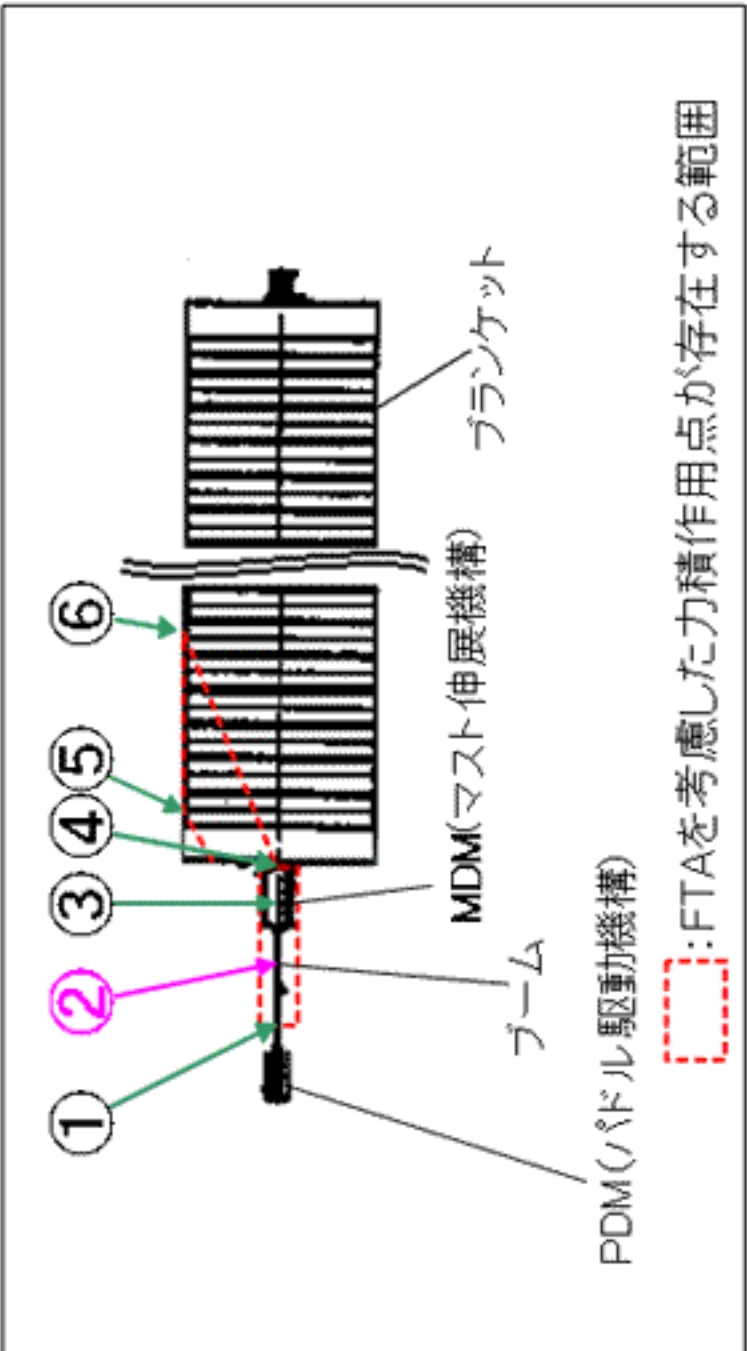
図Ⅱ-3-12 力積の作用点が存在する範囲

また、ハーネスを高温で加熱した場合の発生ガス量や組成を測定し、推定した上記の力は、「太陽電池パドルハーネスの熱損傷に伴って発生したガスが、M L I の隙間や破損箇所から噴出したために生じた」と仮定すれば説明が可能である。

ハーネスの熱損傷に伴い発生したガスが宇宙空間へ噴射されるシナリオを想定 (力積の作用点部をPDLブームハムハネス上②)と想定

FTAで絞り込まれた部位を考慮し、力積の作用点を限定

なお、ハーネスの熱損傷により発生したガスがMLIから噴出したと仮定すれば、電力低下中に起きた「みどり」の姿勢変動及び軌道低下も説明が可能である。
