図 - 1 - 1 「みどり」の外観図

表 - 3 - 1 「みどり」の機能停止を踏まえた主要検証試験

図 - 3 - 1 故障の木解析(FTA) (補足図)

図 II - 3 - 13 太陽電池パドルハーネスでの異常発生シナリオ

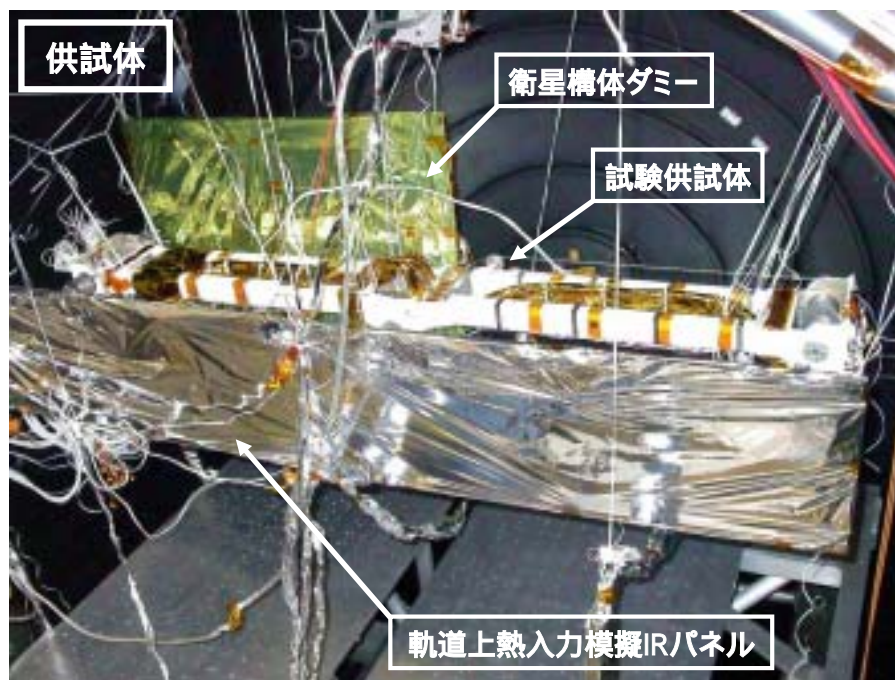
図 - 3 - 6 太陽電池パドルハーネス熱平衡試験概要

運用異常発生後、原因究明の一環としてブーム及びハーネスの軌道上温度を正確に予測するための熱数学モデルを構築する。

「みどり」と熱的に等価なブーム及びハーネスの熱試験モデル

実測温度と試験結果の比較

注1: 通電電流は、軌道上最大電流値(1.78A)を連続通電値に換算したもの。従って試験時の最高温度は軌道上予測最高温度には到達しない

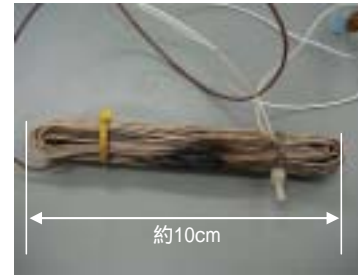
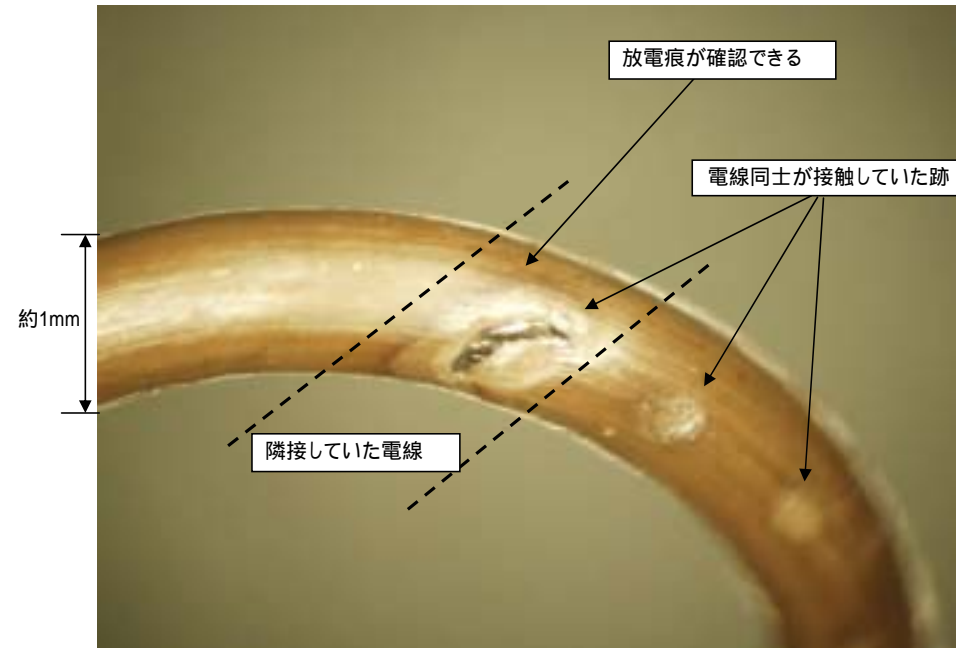
軌道上環境条件の一つとして、「みどり」の太陽電池パドルハーネスが遭遇したと思われる温度サイクル環境がハーネス被覆へ与える影響を確認する。

10cm × 52往復の電線束
AWG24番線を使用（実機ではAWG22番線を使用）

温度範囲 : 100 ~ 250
サイクル時間 : 約15分（みどり）
の軌道上環境は101分周期)
雰囲気環境 : 0.5torr以下

約2000サイクルから、約5000サイクルの間で、少なくとも被覆の一ヶ所に芯線に達する損傷が発生することが確認された。

損傷部分の拡大写真

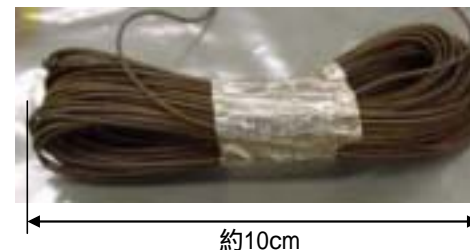
図 - 3 - 8 高温放置・温度サイクル試験

高温環境下に曝されることによりハーネスの被覆同士が固着することを確認し、温度サイクル負荷によって損傷が発生することを確認する。

10cm × 52往復の電線束
AWG22番線を使用（みどり の実機と同等品）

温度 : 260
放置時間 : 167時間
雰囲気環境 : 約 10^{-1} torr

温度範囲 : 約0 ~ 約130
サイクル時間 : 約10分（みどり の軌道上環境は101分周期）
雰囲気環境 : 大気圧

260 の高温放置の結果、電線被覆同士の固着が確認された。その後、固着した電線束を温度サイクル試験に供し、約2400サイクル経過時点で少なくとも被覆の一ヶ所に芯線に達する損傷の発生が確認された。

損傷部分の拡大写真

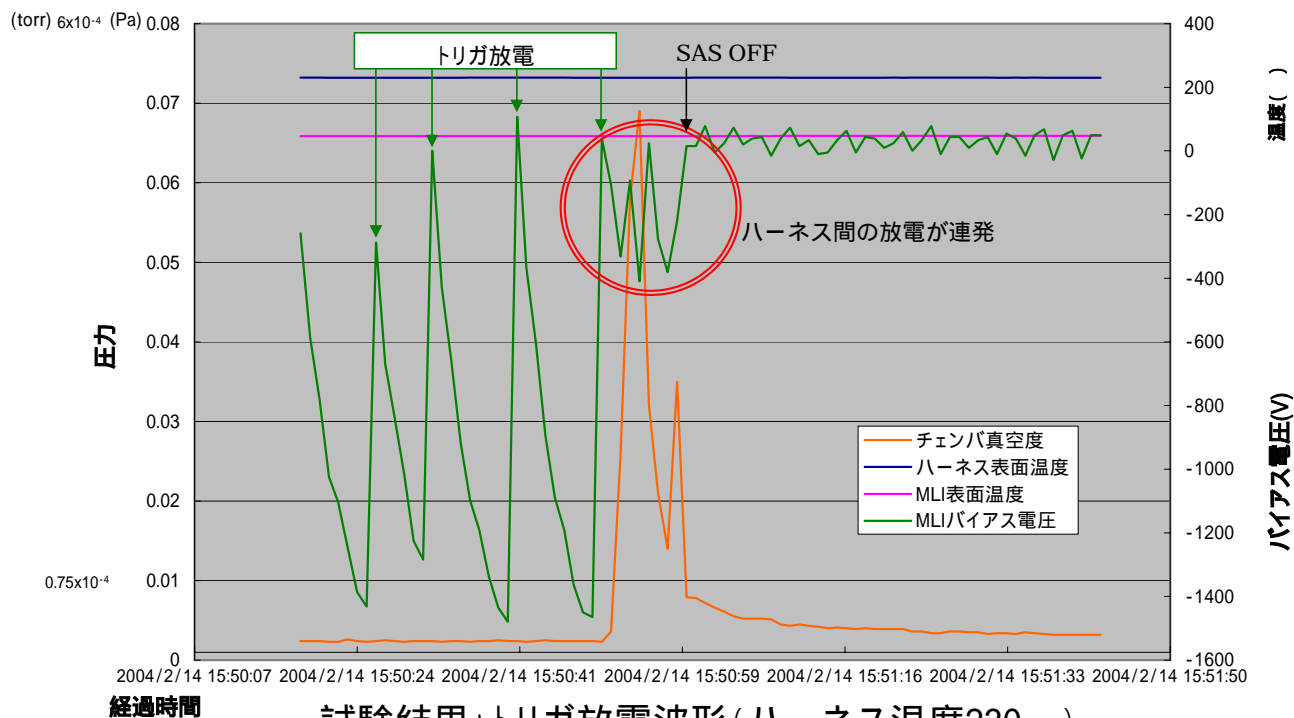
図 - 3 - 9 MLIとハーネス間のトリガ放電及びハーネス間の単発放電の検証

バイアス電圧を印加して負に帯電させたMLIと、プラス側ライン/マイナス側ライン間に電圧(60V; 太陽電池パドルからの出力端に相当)をかけた損傷ハーネスとの間で放電が発生することを確認する。

みどり 実機に使用したものと同等のハーネスに環状(サーマルワイヤストリッパを用いて加工)の傷を付けたもの。

チャンバ背圧 : 10^{-5} torr
 プラズマ密度 : なし
 MLIポテンシャル電位 : $-1.0 \sim -1.7$ kV
 ハーネス間電位 : 約60V
 軌道上環境模擬用外部コンデンサ容量 : $C_{ext}=4.4$ nF
 ハーネス温度 : $100 \sim 230$

MLIと損傷ハーネス間にトリガ放電が発生するとともに、対向する損傷ハーネス間に単発的な放電が確認された。

試験結果:トリガ放電波形(ハーネス温度230)

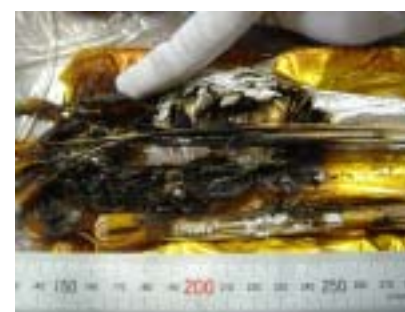
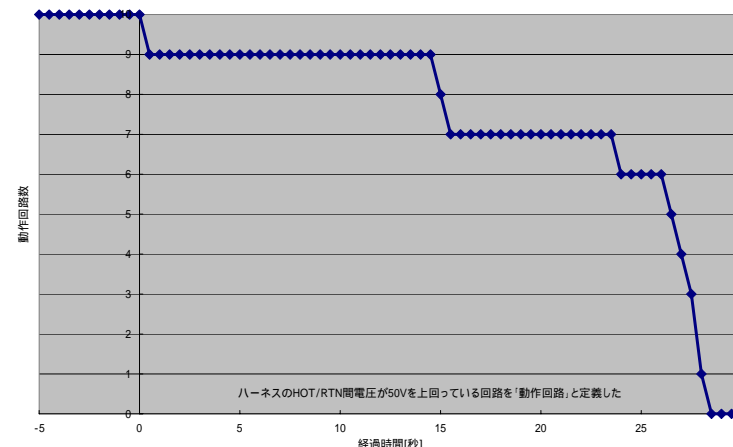
図 - 3 - 1 1 多数回路波及確認試験

1組の損傷ハーネスの持続放電が、隣接する多数の回路へ波及することを確認する。

1回目では、隣接する9回路すべてに波及したことを確認した。被覆は炭化し、ハーネス同士が溶着していた。また、すべての回路のHOTラインは断線していた。約30秒間ですべての回路が開放または短絡した。また、データ取得間隔(0.5秒)以内で複数の回路が開放または短絡したことも確認した。

2回目では、約30秒間で8回路の開放または短絡が確認された。残りの2回路についても、完全な短絡までは至らなかったが、線間抵抗が600Ωにまで低下していることが確認された。

試験後のハーネス外観

隣接回路への波及の経過

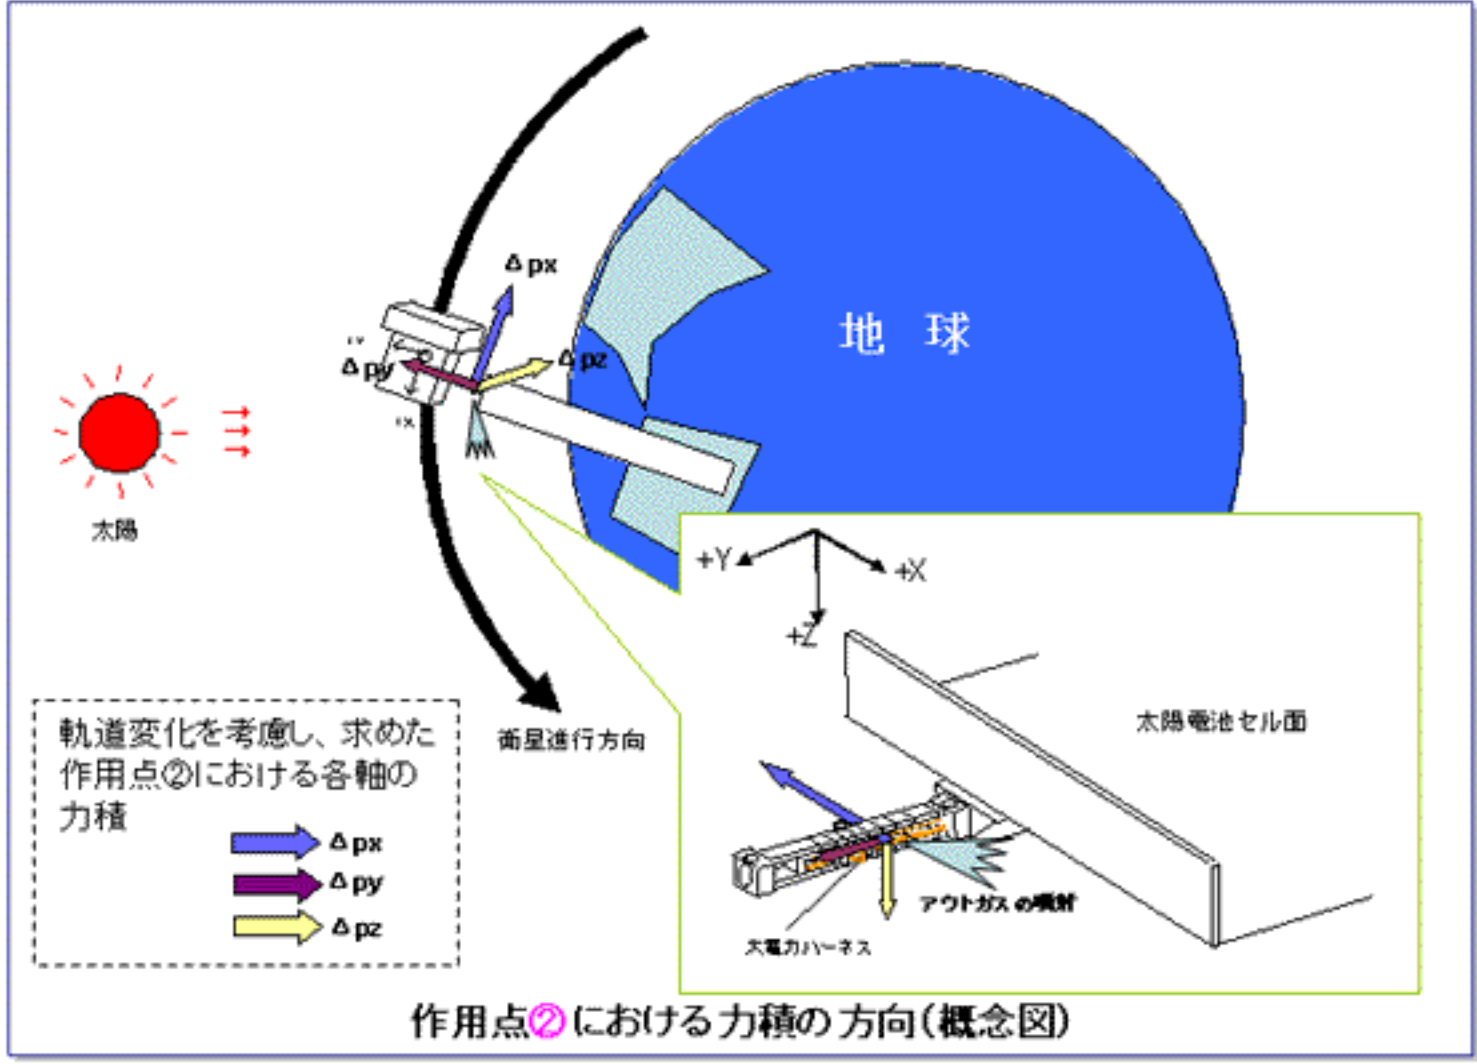
図Ⅱ-3-12 力積の作用点が存在する範囲

上記情報から、力積の作用点が存在する面を推定

ハーネスの熱損傷に伴い発生したガスが宇宙空間へ噴射されるシナリオを想定 (力積の作用点部位をPDLブームハーネス上②と想定)

FTAで絞り込まれた部位を考慮し、力積の作用点を限定
