「技術基準」を踏まえ、既存の屋内運動場等の吊り天井等について、  
点検と対策の手順や内容等をわかりやすく解説した手引を作成。

# 天井等総点検用マニュアルのフローチャート

## 「学校施設における天井等落下防止対策のための手引」より

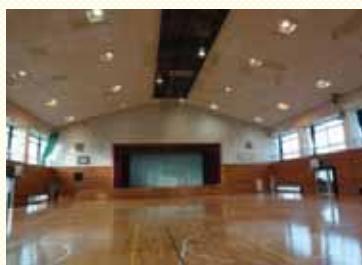
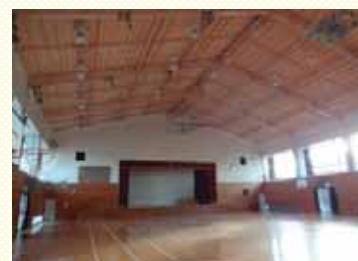
○天井撤去と併せて断熱・吸音等の工夫を施したケーススタディも提示。

天井撤去後の屋根  
面に吹付け材を塗布  
し断熱性能等を確保

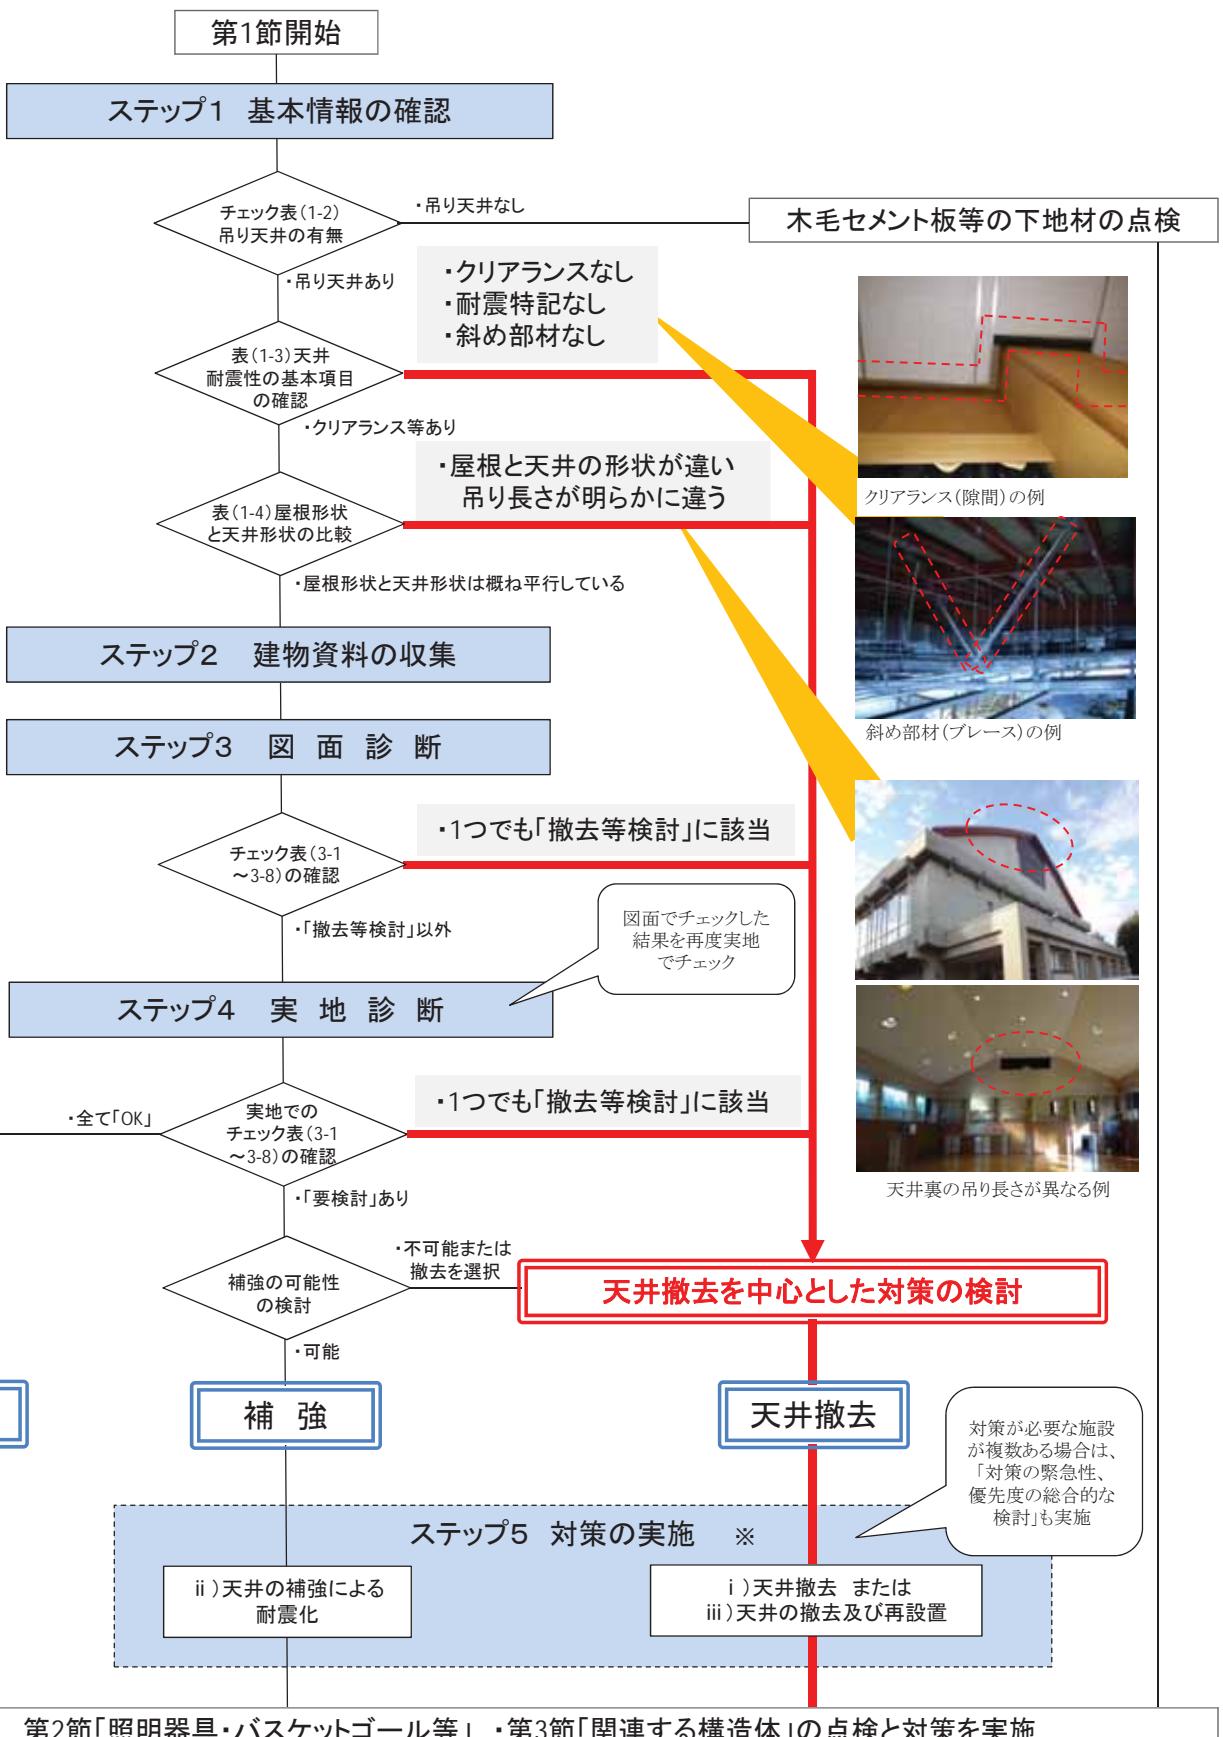
☆対策工事の要否を迅速かつ効率的に判断するため、詳細な実地診断等を行わずとも対策の検討に着手できるフローチャートを提示（別添参照）

※ 対策を実施するまでの間の応急的な措置として「落下防止ネット等の設置」を実施する場合を含む

○天井の耐震点検から対策の実施までの手順を5つのステップに分けて解説。

- ・壁際のクリアランス（隙間）の有無
- ・天井の耐震措置に関する特記事項の有無
- ・斜め部材の有無
- ・屋根形状と天井形状の比較による吊り長さの違い
