【東日本大震災（平成 23 年 3 月）の被害状況】

【日本建築学会に委託した調査結果（主なポイント）】

建物の被害例(イメージ)

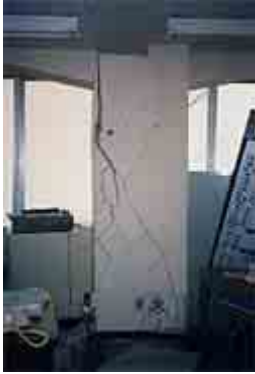
中破

柱せん断破壊

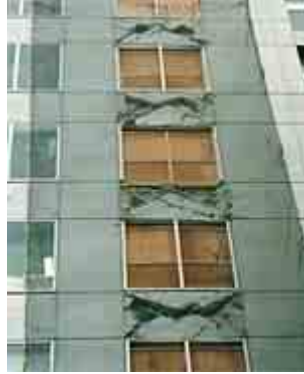
梁せん断破壊

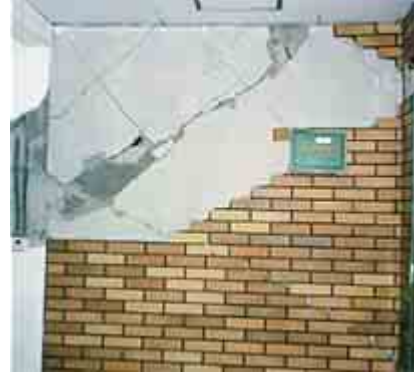
壁せん断破壊

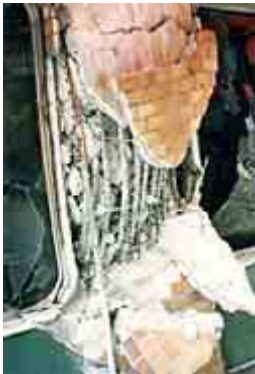
大破

柱せん断破壊

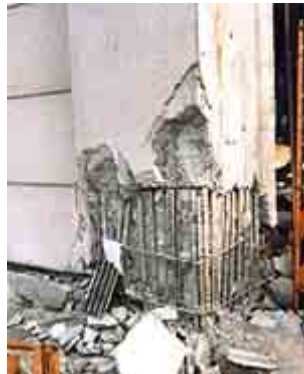
柱付着割裂破壊

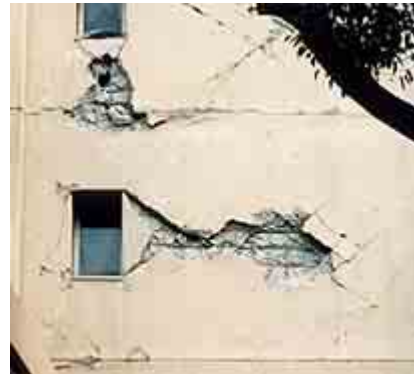
壁せん断破壊

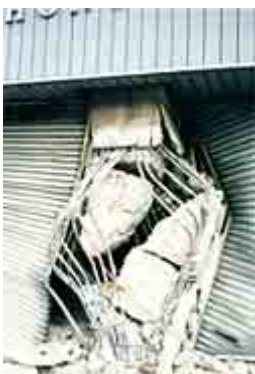
崩壊(ランク V)

柱せん断破壊

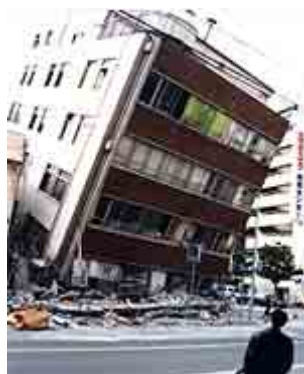
柱壁破壊による1階の崩壊

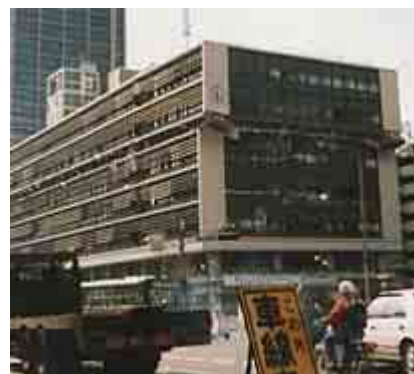
柱破壊による中間階の崩壊
