背景

「技術基準」を踏まえ、既存の屋内運動場等の吊り天井等について、点検と対策の手順や内容等をわかりやすく解説した手引を作成。

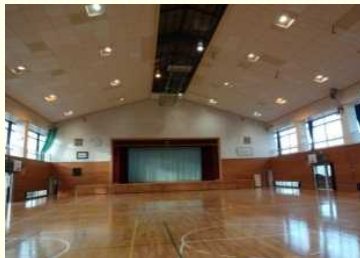
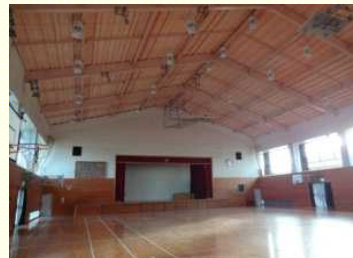
天井撤去後の屋根面に吹付け材を塗布し断熱性能等を確保

○天井撤去と併せて断熱・吸音等の工夫を施したケーススタディも提示。
