## ■背景

- ◇東日本大震災では屋内運動場等の天井材の落下被害が多数発生。
- ◇文部科学省では平成25年8月に「学校施設における天井等落下防止対策のための手引」を策定し、全国の学校設置者に対し、天井撤去を中心とした落下防止対策の推進を要請。
- ◇各学校施設設置者における天井等落下防止対策の参考となるよう事例集を作成。

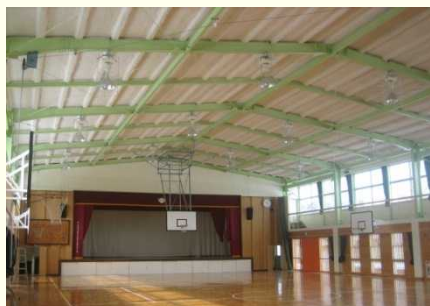
ノンフロン湿式不燃断熱材を吹付  
（現場発泡ウレタン下地）

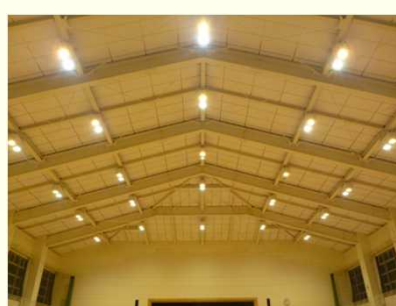
母屋への下地直接取付による  
既存グラスウールボードの再設置

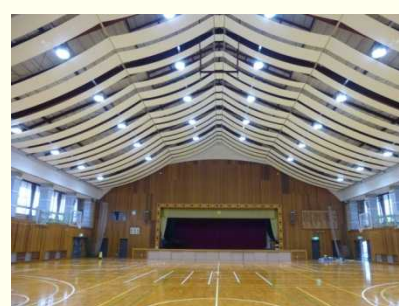
（軽量の）膜天井を設置
