宇宙ステーション補給機 「こうのとり」6号機 (HTV6) の 接近・係留・離脱フェーズに係る 安全検証結果について

平成28年7月1日

国立研究開発法人
宇宙航空研究開発機構

宇宙ステーション補給機 「こうのとり」6号機 (HTV6) の 再突入に係る安全評価について

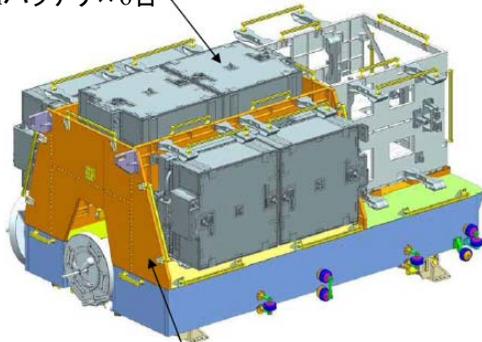
曝露パレット往路形態

(変更点:1) 往路でリチウムイオンバッテリー(NASA)を輸送し、復路でニッケル水素バッテリー(NASA)を廃棄。バッテリーそのものの搭載が初であるとともに、曝露パレット(EP6B+)も新規開発。

Li-Ionバッテリー×6台

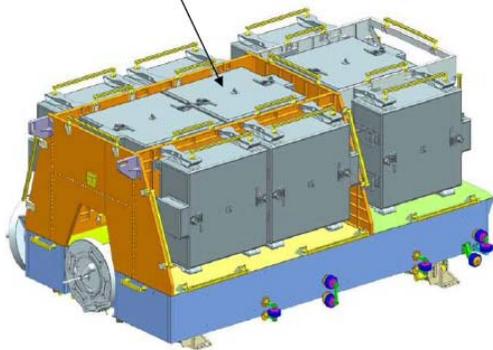
曝露パレット復路形態

Ni-H₂バッテリー×9台

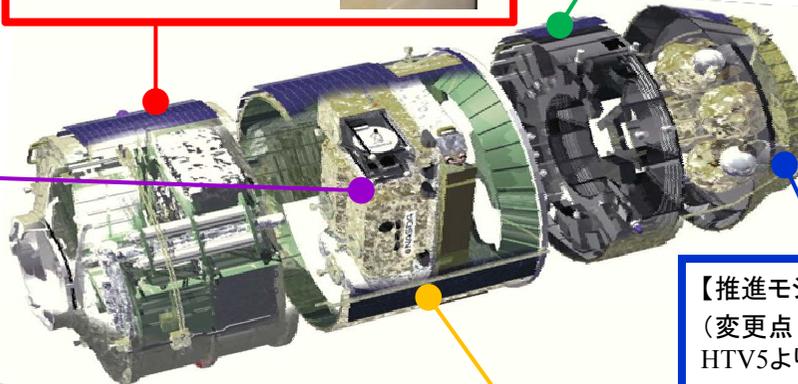
(変更点:9) KITE実験対応IFを追加したデータ処理装置を搭載。具体的には従系HKテレメトリ用データレコーダを削除し、KITE用データレコーダを追加。

(変更点:10) 一次電池台数をHTV5より1台削減(7台→6台)

(変更点:11) 運用性向上のためのフライトソフトウェア改修(ISS搭載リフレクタコンフィギュレーション変更に対するロバスト性向上、KITE運用手順の一部自動化、GPSレシーバ故障検知機能の誤検知防止、姿勢決定系ロジックの修正)

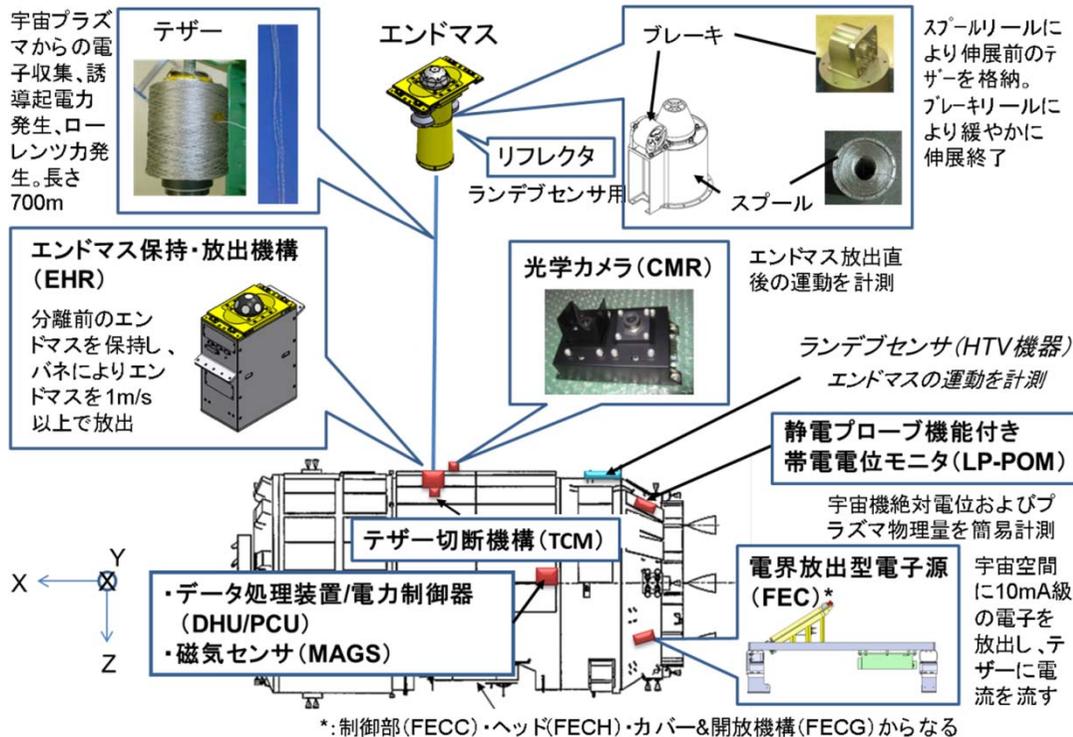
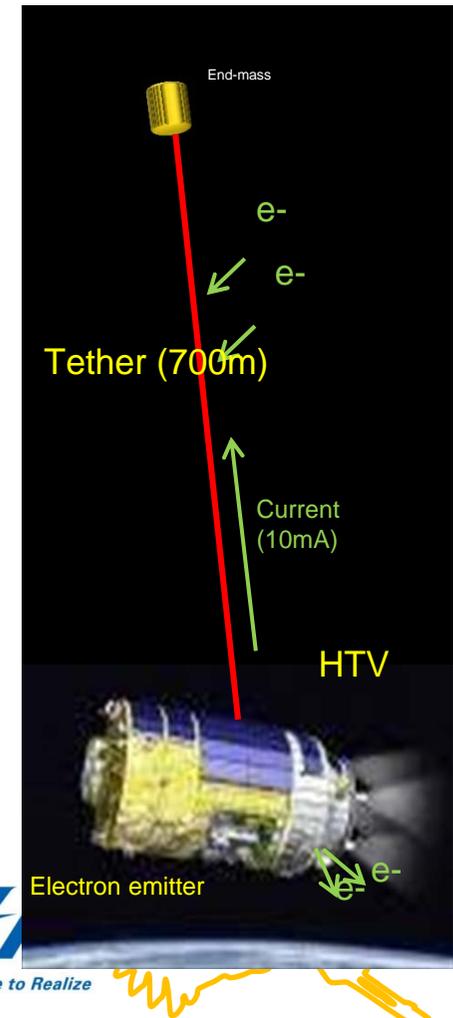
HTV5号機から6号機への主要変更点 導電性テザー実証実験(KITE*)の搭載

- HTV6号機では、JAXAが開発した導電性テザーの伸展実験KITEに対してプラットフォームを提供する。
- HTV6号機における導電性テザー実証では700mのテザーを軌道上で伸展し、導電性テザーに流れる電流の計測等、デブリ回収システム構築のための最初のステップとなる実験を行う。KITEはHTVからの電力供給とデジタルコマンド、テレメトリを含む各種通信I/Fを有しており、HTV運用と同様の地上管制設備からのコマンドにより運用を行う。

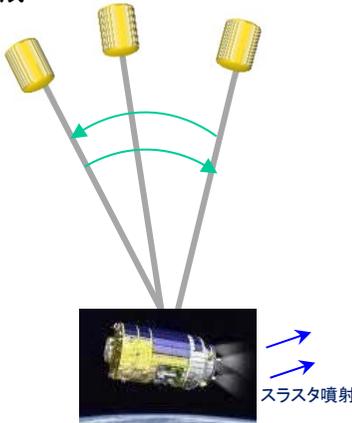
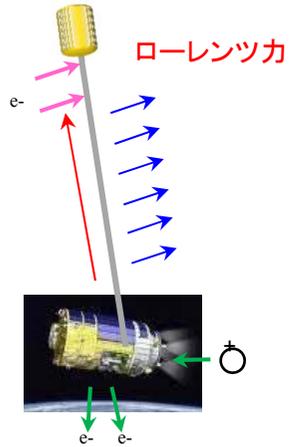
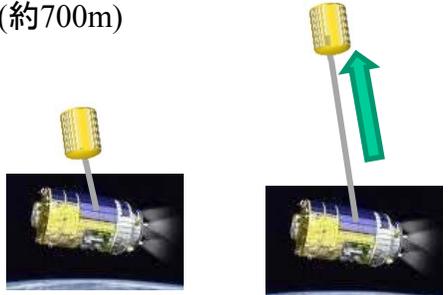
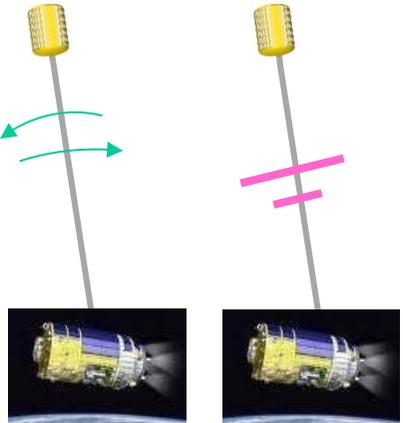
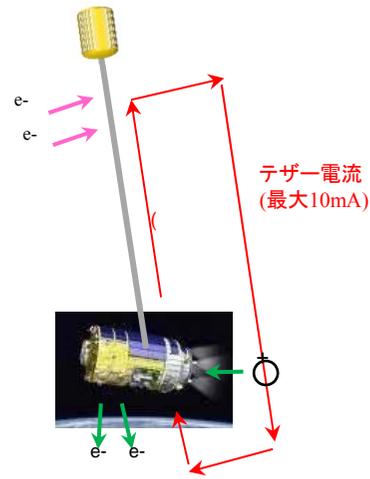
HTV5号機から6号機への主要変更点 KITE運用シーケンス概要

No	運用内容	No	運用内容	No	運用内容
1	ISS軌道から離脱し、20km以上低い軌道へ移動	5	HTV スラスタを用いたテザー振幅低減

8	テザー振幅変化の検出によるローレンツカの計測

2	ミッション機器立ち上げ				
3	エンドマス放出とテザー伸展 (約700m)

6	電子源のチェックアウト	9	実験終了後にテザーを切断

4	テザーダイナミクスおよび誘導起電力の計測

7	テザー電流計測

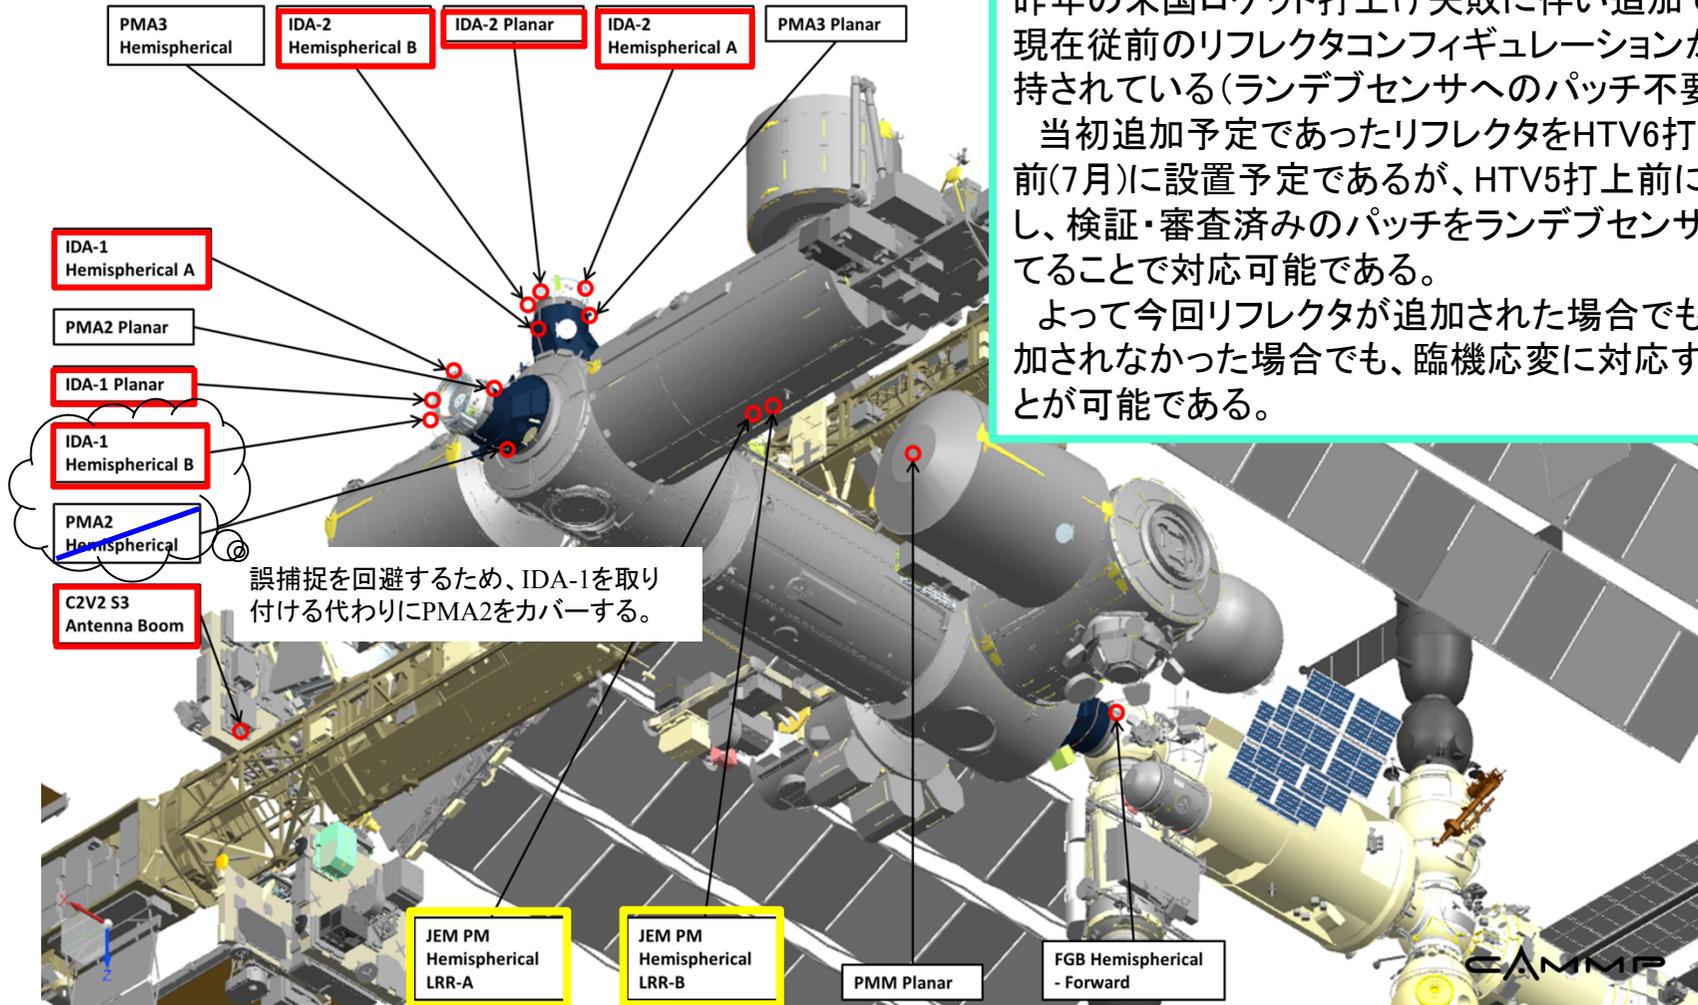
HTV6打上げ時のISSリフレクタコンフィギュレーション

HTV5打上げ前に新規で追加されるリフレクタ
 昨年の米国ロケット打上げ失敗に伴い、HTV6打ち上げ前にNASAがリフレクタ追加を再トライ予定。

【ISSコンフィギュレーション】
 HTV5打上前にリフレクタを追加予定であったが、昨年の米国ロケット打上げ失敗に伴い追加できず、現在従前のリフレクタコンフィギュレーションが維持されている(ランデブセンサへのパッチ不要)。
 当初追加予定であったリフレクタをHTV6打上前(7月)に設置予定であるが、HTV5打上前に準備し、検証・審査済みのパッチをランデブセンサに当てることで対応可能である。
 よって今回リフレクタが追加された場合でも、追加されなかった場合でも、臨機応変に対応することが可能である。

誤捕捉を回避するため、IDA-1を取り付ける代わりにPMA2をカバーする。

HTVランデブセンサが捕捉すべきJEMリフレクタ

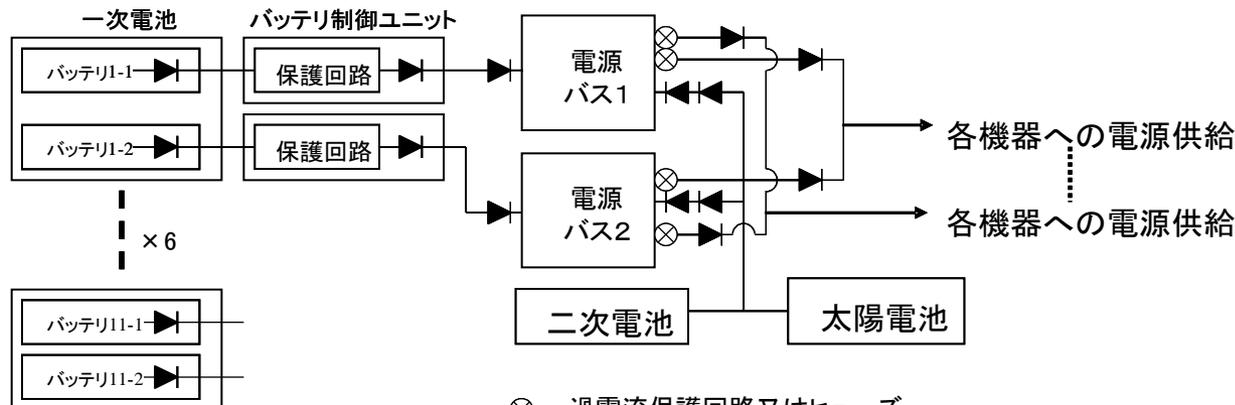
ハザードタイトル	被害の度合い	ハザード内容	HTV1号機の対応 (検証については下線を付す)	HTV6号機の対応及び検証結果	指針の対応項目
HTVのISSへの衝突	I (カタストロフィック)	電源系の異常によりHTVが機能喪失してISSに衝突してしまう。	<p>【2故障許容設計】</p> <p>単独飛行中は、太陽電池及び二次電池並びに一次電池からの供給電力で飛行する。一次電池の個数は、<u>運用上必要な容量を解析評価した上で2故障時の最悪シナリオを賄える個数のセルを搭載した。バッテリー及びその周辺回路がISS共通の要求に適合していることについては検査及び試験で確認した。</u></p>	<p>HTV1号機は一次電池を11台搭載していたが、実際の運用で一次電池がほとんど消費されなかった(太陽電池と二次電池だけでほとんど賄えた)ため、運用実績を踏まえてHTV2号機からマージンを見直した。この結果、一次電池の台数はHTV2号機から7台に変更され、HTV6号機では更に実績を考慮して6台に削減した。(5項(3)番)</p> <p>HTV6号機に搭載されるバッテリー及びその周辺回路がISS共通の要求に適合していることについて、検査及び試験で確認した。</p> <p>なお、打上げ前にバッテリーが適切に充電されることについては射場で確認する予定。(6項4番)</p>	8

⊗ : 過電流保護回路又はヒューズ

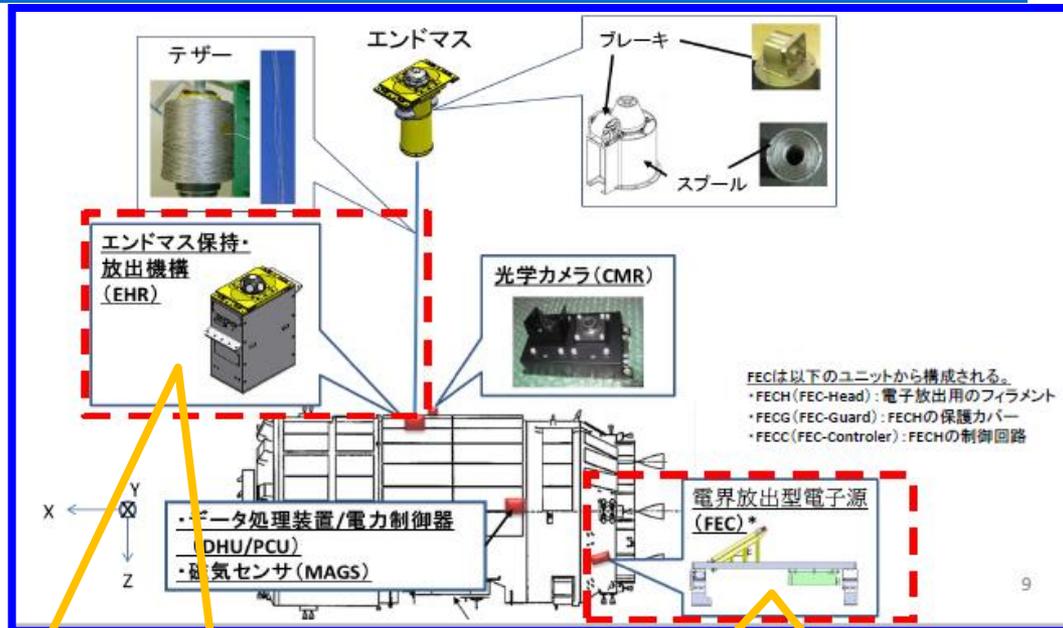
KITE制御装置

接近・係留・離脱フェーズでは、KITE制御装置と光学カメラを除く全ての機器電源をオフし、不意に電源が入らないよう3つのインヒビットを設ける。

各機器の電源ラインに3つのインヒビットを有する

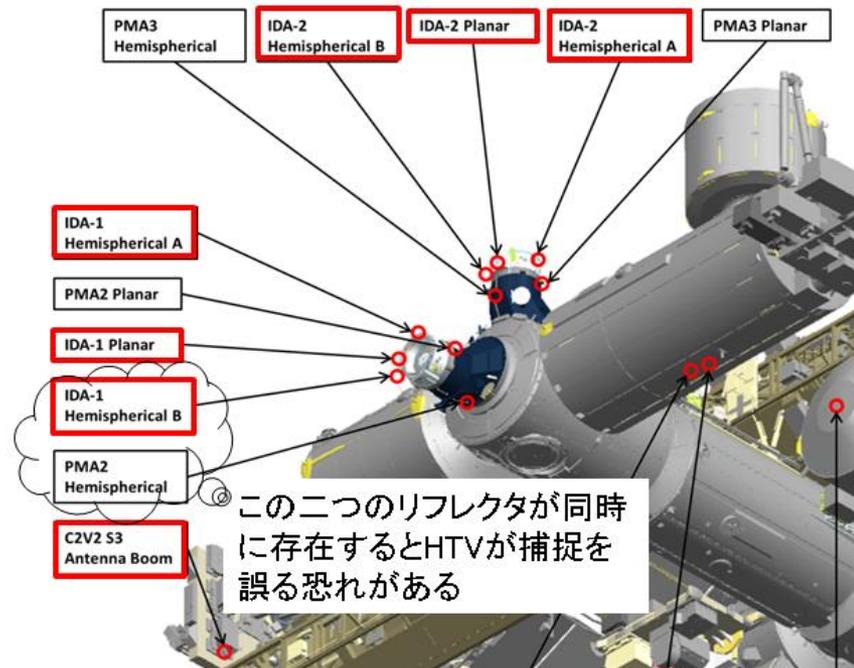
HTV5号機の審査で示したISSのリフレクタ配置変更

注)IDA-1/IDA-2: 国際標準ドッキングアダプタ

- ISSのリフレクタ配置変更。
 - ・ HTV5号機打上げ前に予定されていたISS側のリフレクタ配置変更への対応について、IDA-1を搭載したSpX-7号機が打上げ失敗により失われたため、結果としてHTV5号機ではHTV4号機と同じリフレクタ配置のままミッションが実施された。
 - ・ 今回、HTV6号機の前に打ち上げられるSpX-9号機がIDA-2を輸送し、元々IDA-1が取り付けられる予定だった場所にIDA-2が取り付けられる予定のため、HTV5号機打上げ前に実施した検証結果がそのままHTV6号機にも適用できる。
- NASA水バッグからの漏水対策
 - ・ HTV4号機で発生したNASA水バッグからの漏水への対策として、個々のバッグの漏洩検査強化(NASAが実施)や追加封入(JAXAが実施)を行った。
 - ・ 上記対策の結果、HTV5号機で輸送した水バッグからは漏洩が発生せず、対策の有効性が確認された。

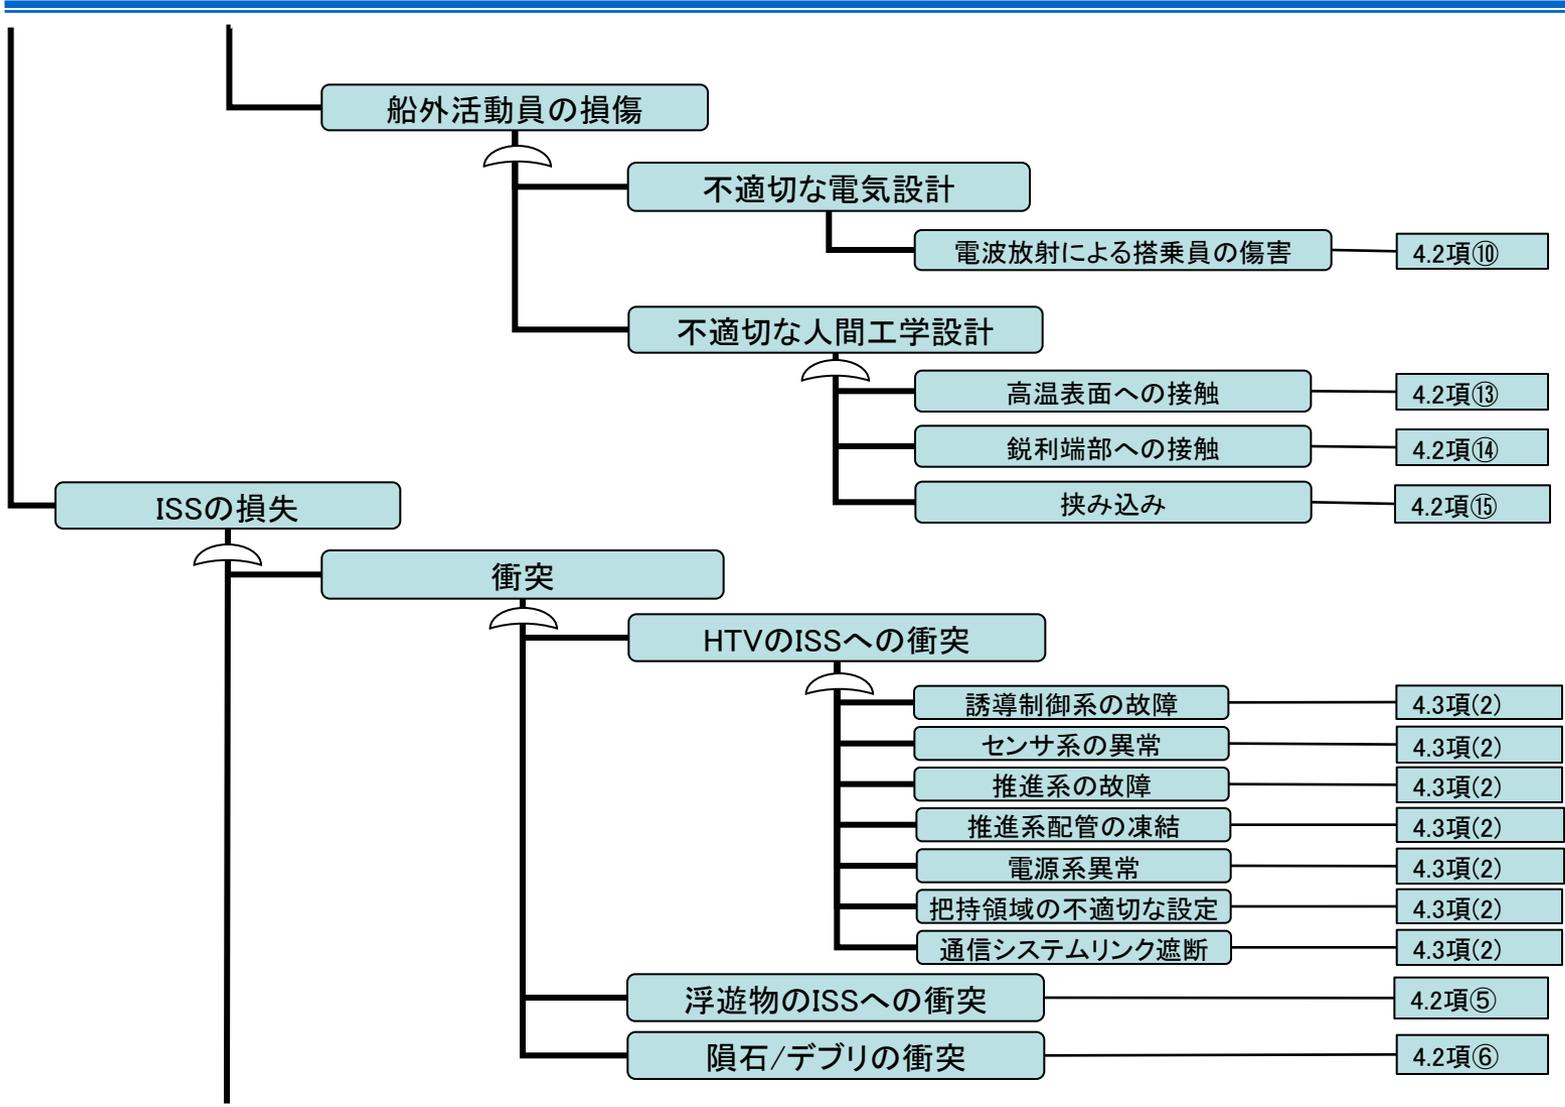
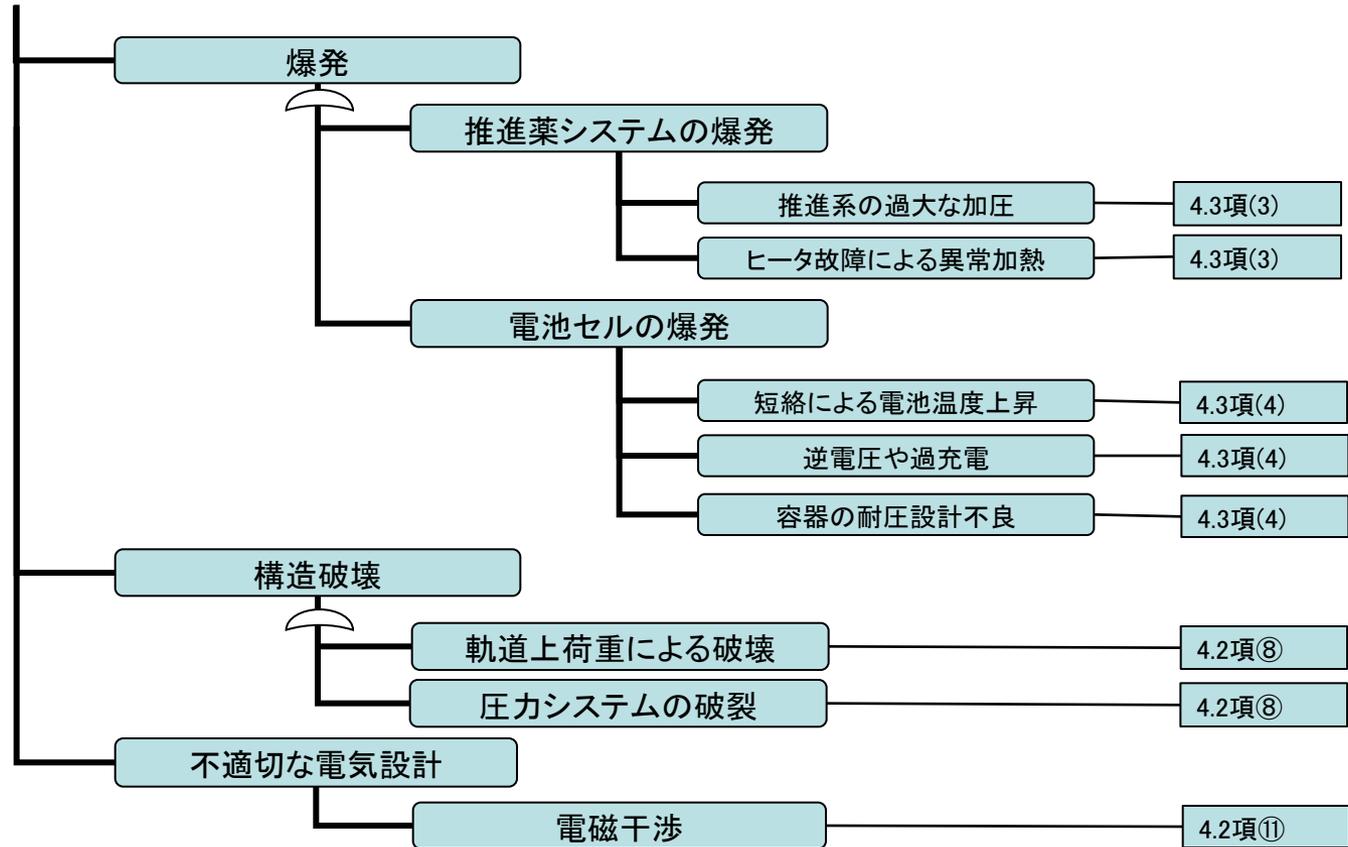
付図-1 HTVハザードFTA

付図-1 HTVハザード FTA (1/3)

- (1) HTVによって起こりうるハザードをFTAを基に抽出し、個々のハザードに対して、原因の抽出、制御方法の設定と検証を行った。JAXA/NASAの安全審査会により、ハザードの識別、制御及び検証の妥当性を確認した。HTVのFTA概要をそれぞれ付図-1に示す。
- (2) 上記で識別したハザードに対して基本指針項目への対応を整理した。結果を4.1項に示す。
- (3) HTV1号機に対し、基本指針に対する設計・検証結果を網羅的に確認した。
- (4) HTV2、HTV3、HTV4及びHTV5号機について、号機固有の変更事項を考慮してもHTV1号機と同様に安全確保の方法が基本指針へ適合していることを確認のうえ、安全性が確保されていることを確認した。

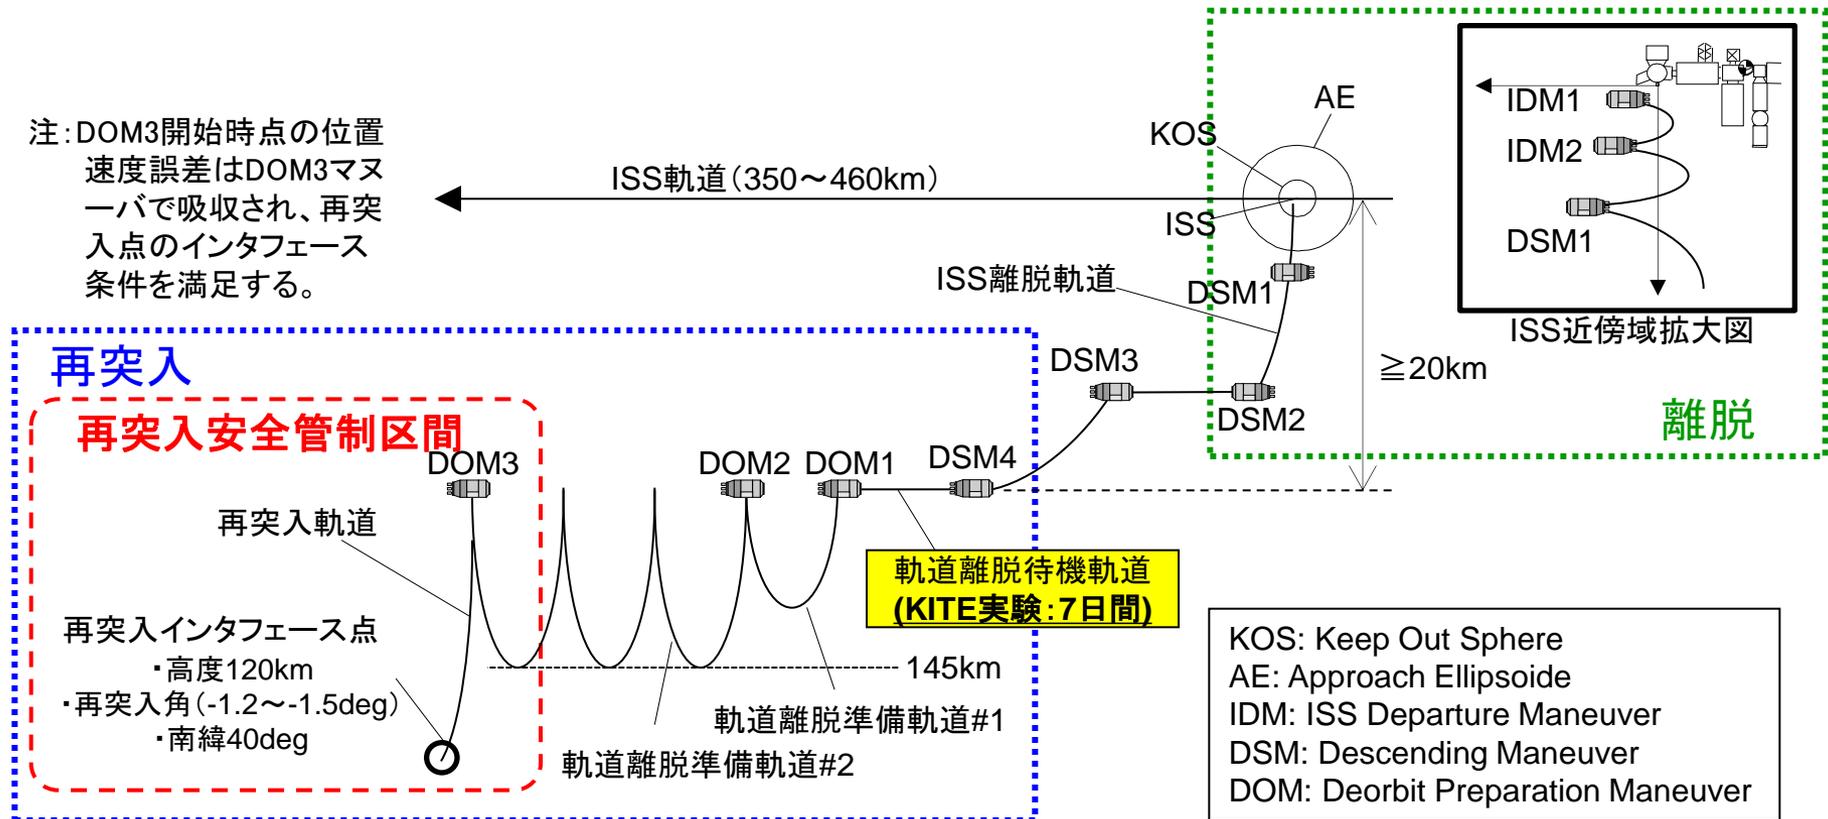
- HTV6は、ISSから離脱後軌道離脱待機軌道まで軌道変更し、KITE実験を実施する。実験終了後は軌道制御しながら大気圏へ再突入し、計画された海域に落下する。
- 再突入の際は、2回の軌道離脱準備マヌーバを経て再突入の安全管理に移行する。安全管理区間では、それまで実施していたテレメトリデータ等による監視に追加して、HTV再突入安全監視設備(ROE)によるリアルタイムの軌道監視を行う。

注: DOM3開始時点の位置
速度誤差はDOM3マヌーバで吸収され、再突入点のインターフェース条件を満足する。

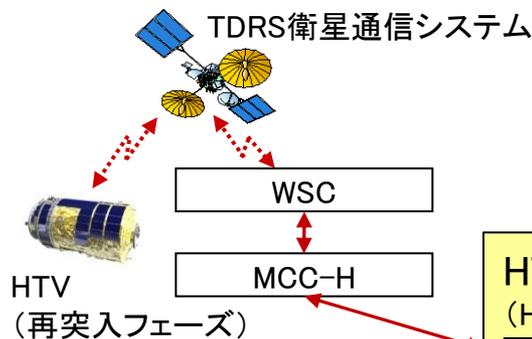
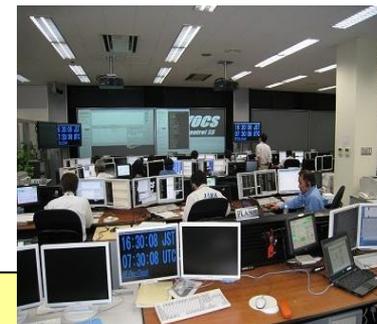
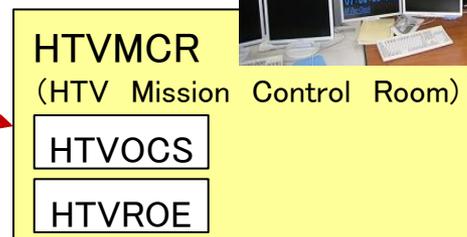
再突入時の監視及びコマンド発行に必要なTDRSとの通信リンクについては、実際の再突入時の軌道や条件(以下)を考慮して可視性を確認済みである。

- (1)ISS高度460/407/350kmのそれぞれの場合に対して、着水予定区域の西側・東側に着水する両再突入軌道について確認
- (2)機体質量16500kg;メインスラスト2基運用ケース
- (3)姿勢制御誤差を考慮し、「TDRSに対するアンテナ上下角75deg以上で可視」という前提条件を設定

軌道離脱マヌーバおよびその開始5分前～終了70秒後における区間において、1局のTDRSのみで可視区間が設定できることを確認した。

TDRS: Tracking and Data Relay Satellite
 WSC: White Sands Complex
 MCC-H: Mission Control Center - Houston
 HTVOCS: HTV運用管制システム
 HTVROE: HTV再突入安全監視設備

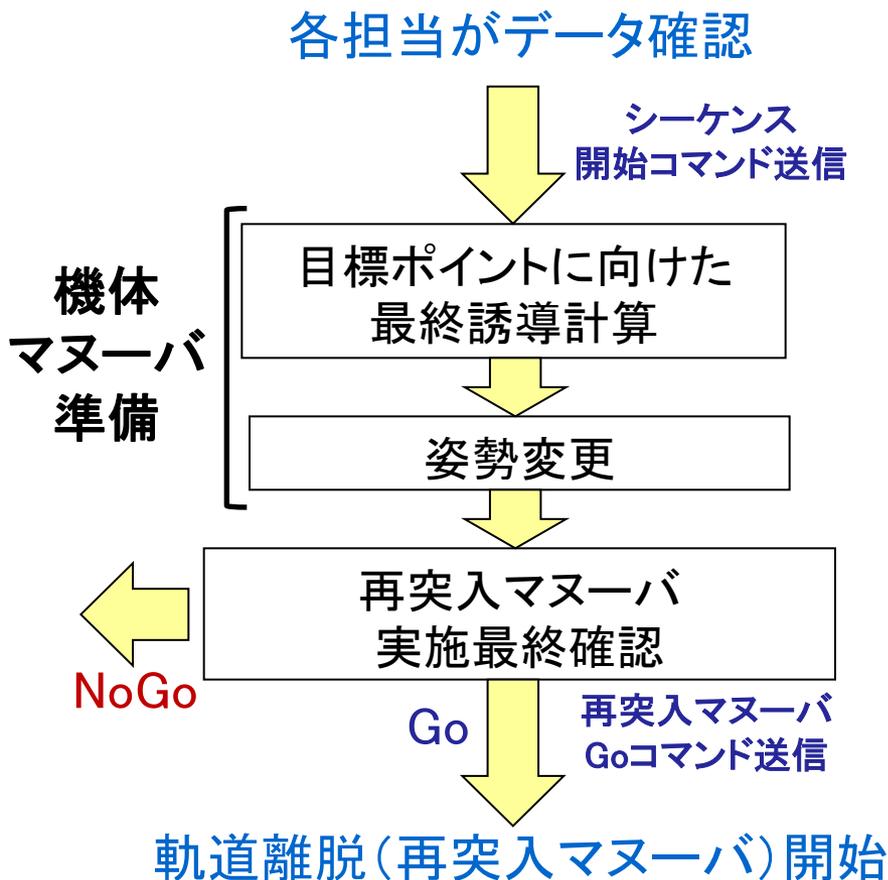
HTVの再突入飛行に際しては、以下の条件を考慮して可否判断を行う。

- ① 再突入マヌーバ前に、飛行位置及び姿勢の妥当性が確認できること。
 - ・ 計画した軌道に沿って飛行を続けていること。
 - ・ マヌーバ前姿勢が確立できたこと。
- ② 航法誘導制御系(GNC、姿勢制御機器)が再突入に必要な最低限の機能を果たしうる状態であること。
- ③ 推進系(推力及び再突入時に使用する機器等)が再突入に必要な最低限の機能を果たしうる状態であること。

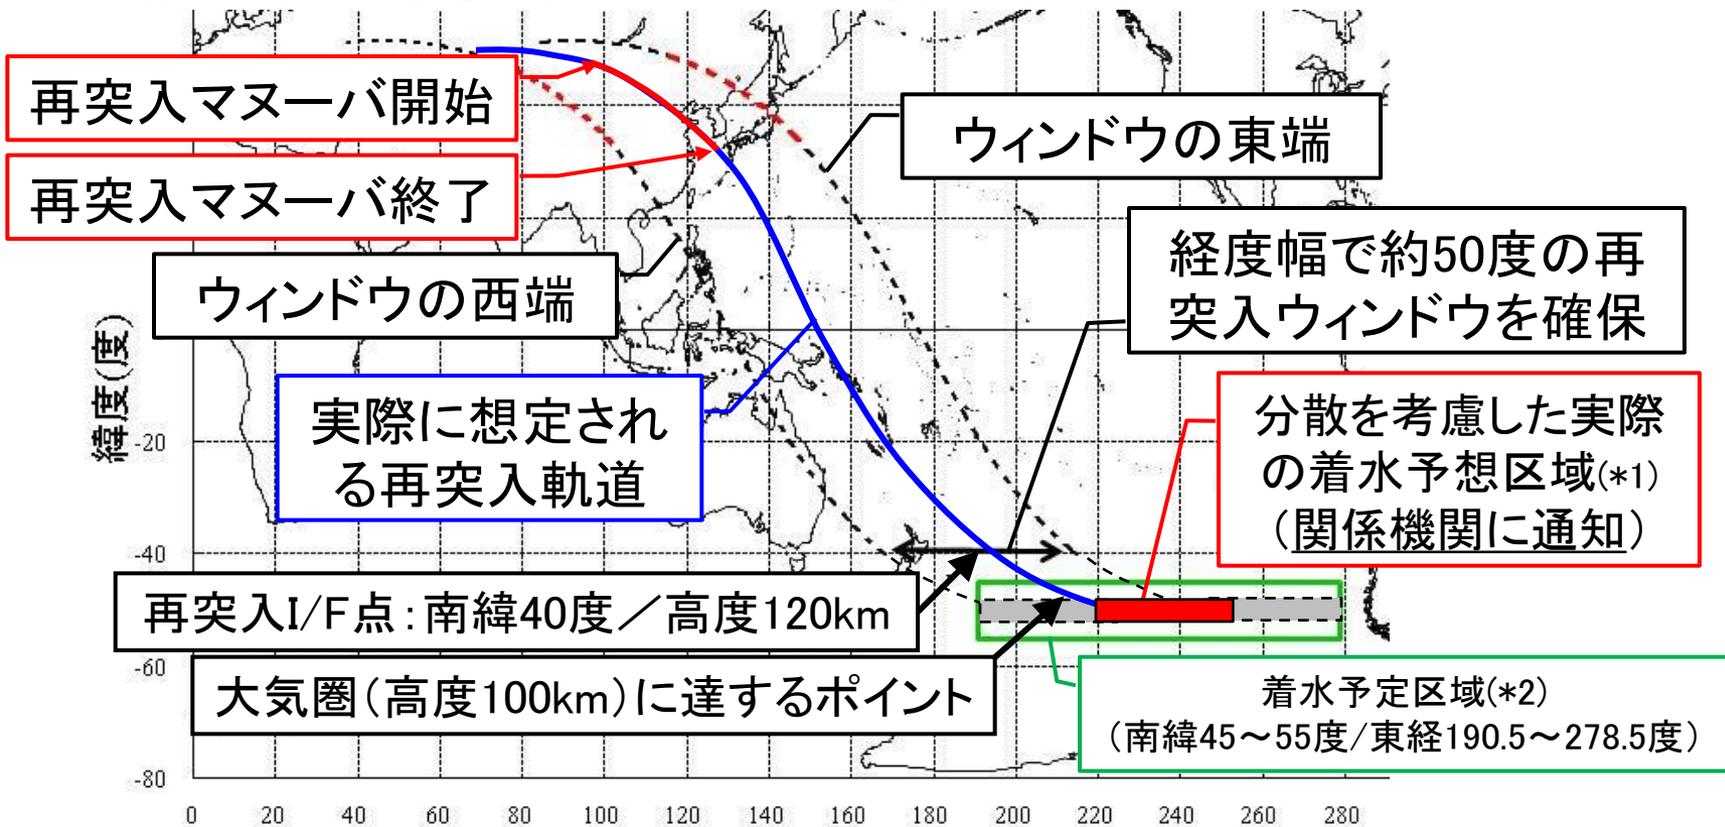
- HTVの再突入経路は最終的にISSから離脱する際の条件(機体質量、推力及び離脱時のISS高度等)を踏まえて以下のウィンドウに入るように設定する。
- 飛行経路がウィンドウの西端に近い場合でも大気圏(高度100kmと想定)に進入した段階で海上となるように計画している。

(*1) 打上げ後、実際のISS離脱軌道情報に基づき確定 (*2) 排他的経済的水域及び人の住む島を含まない区域 12

- ・ 3.3項に示した着水予定区域は日本の国土交通省が所管する領域外であるため、着水予想区域のノータムの通知及び調整は直接影響国（ニュージーランド及びチリ）の関係機関に行う予定である。

- ・ 海上保安庁が行う日本航行警報及び水路通報のため、必要な情報を所定の手続きに従って海上保安庁に通知する予定である。
- ・ 3.3項で示した着水予定区域はチリとニュージーランドの関係機関の所管であるため、両国関係機関が実施するNAVAREA航行警報（インマルサットによる情報配信）のために、5日以上前に両国機関に情報通知を行う予定である。

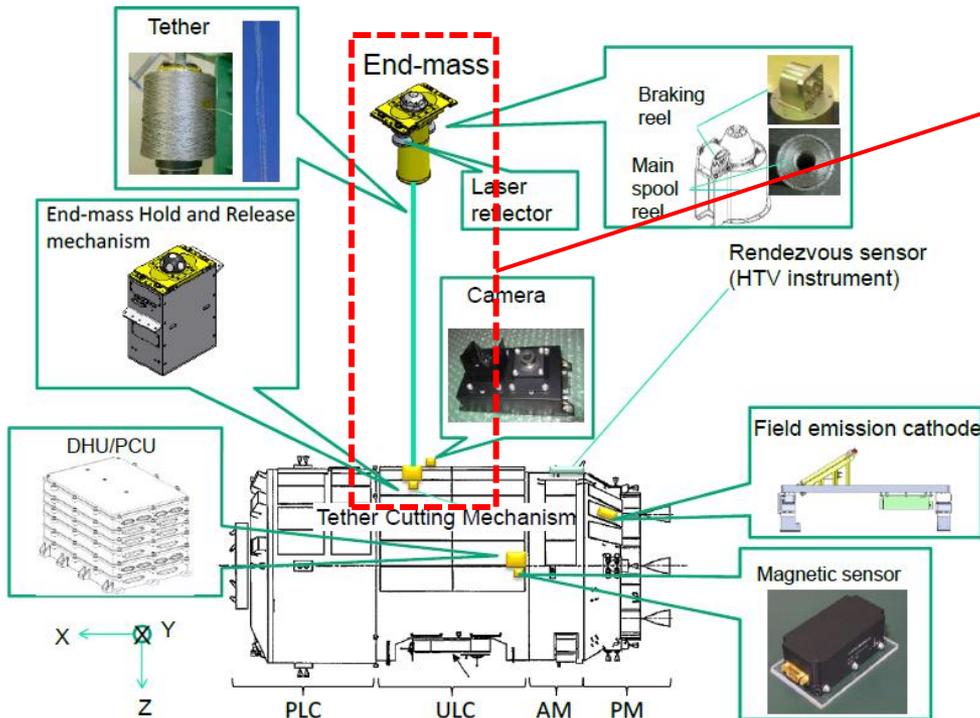
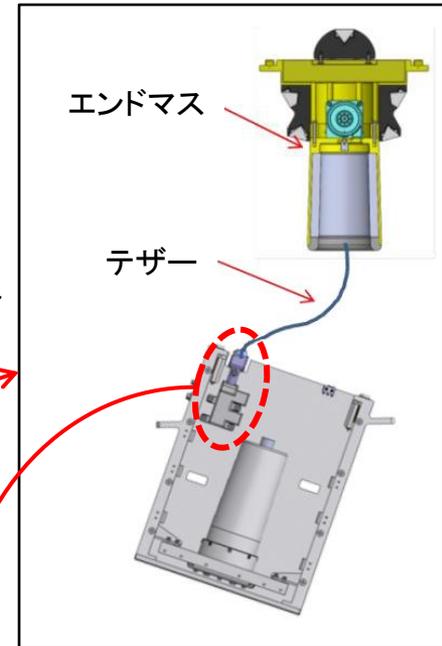
テザー取付金具

KITE実験で展開されたエンドマス及びテザー(約700m)は、実験終了後テザー分離機構によりHTV側で切断される。分離機構のボルトカッター(熱により切断機構を駆動)は冗長構成とし、確実に分離できるように配慮している。また、分離後のエンドマス及びテザーの軌道を評価し、半年以内に大気圏に落下し溶融消失することを確認した。

分離面

アクチュエータ (冗長)
