〔「学校施設等における吹き付けアスベスト等使用実態調査の中間報告の結果及び当面の対応について（通知）」  
（平成 17 年 9 月 29 日付 17 文科施第 213 号）抜粋〕

天井面・壁面等の吹き付けアスベスト層の劣化損傷の状態

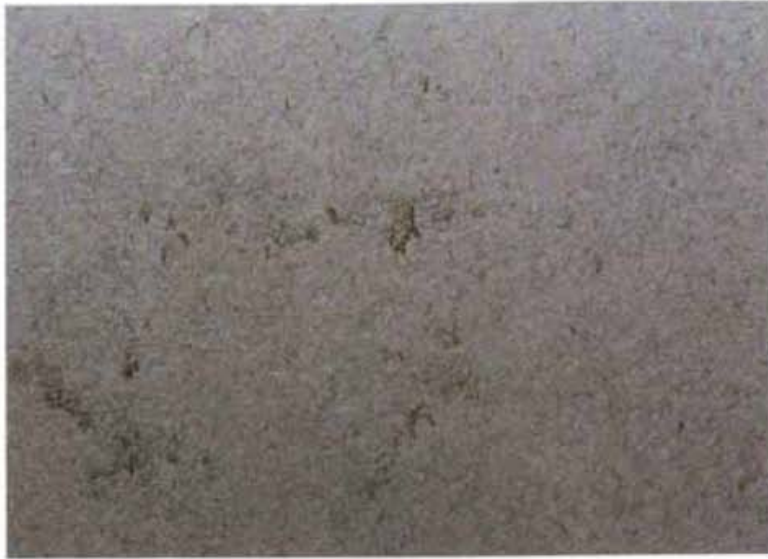
① 層表面の毛羽立ち

吹き付けアスベスト層の表層部で結合材の劣化などによってアスベスト繊維が毛羽立っているもの。  
(鉄筋コンクリート床の下面に吹き付けたアスベスト層)

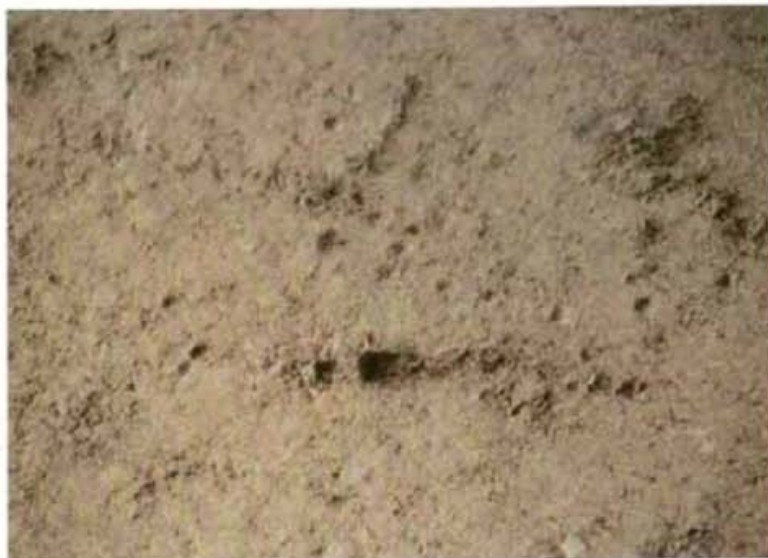
② 繊維のくずれ

「毛羽立ち」の程度からさらに劣化が進行し、表層、又は表層下部の繊維がほぐれて荒れた状態になっているもの。  
(同 上)

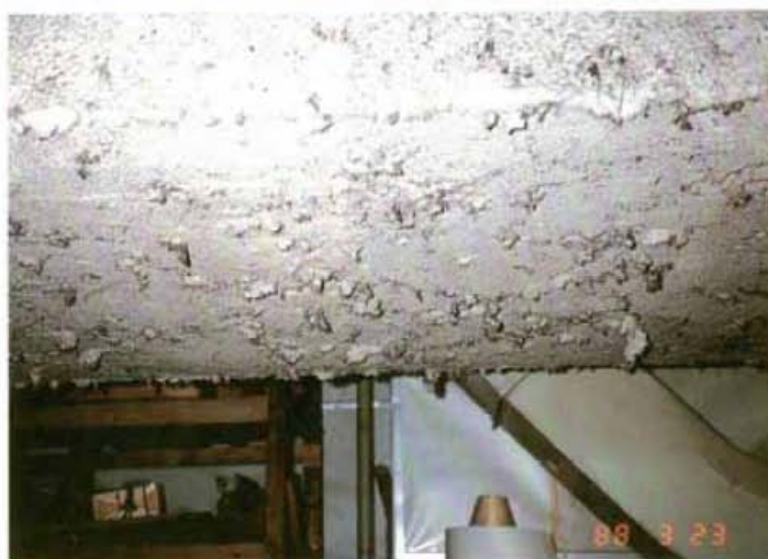
③ たれ下がり

吹き付けアスベスト層の一部が劣化、外力等によって層外へたれ下がっているもの。  
(同 上)

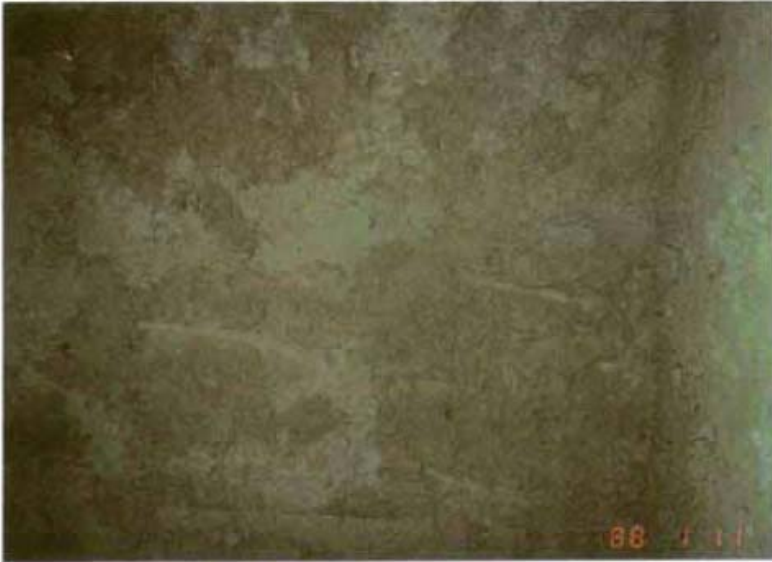
④ 下地と層間の浮き・はがれ

アスベスト層の下地への付着力が低下することによって、アスベスト層と下地とのすき間、はく離がみられるもの。

(鉄筋コンクリート床の下面に吹き付けたアスベスト層)

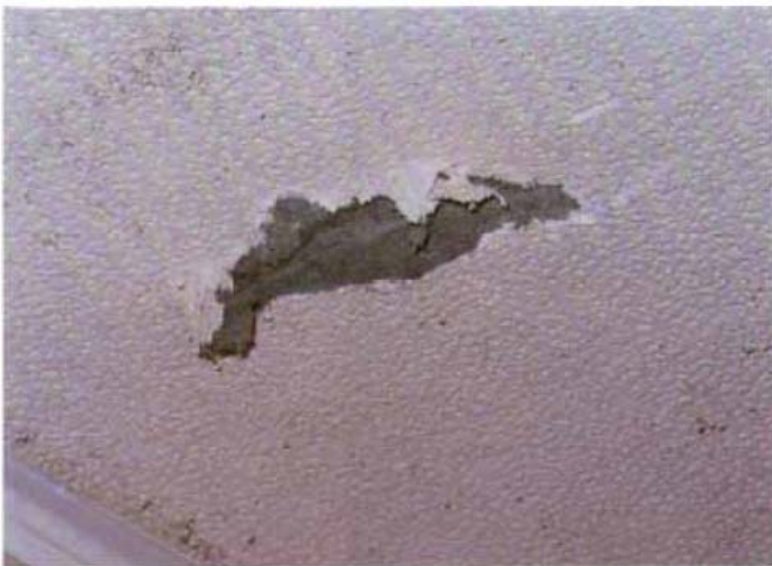
⑤ 層の局部的損傷・欠損

人為的、又は経時変化によって、アスベスト層の表面、層自体の層間・下地間で生じた局部的な凹凸、はく落、はく離。

(同 上)

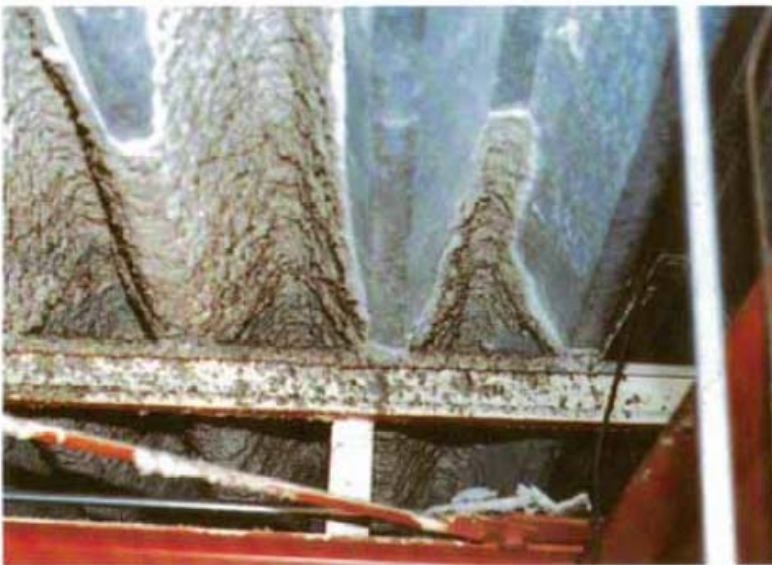
⑥ 層の損傷・欠損

人為的、もしくは経時変化によって生じた施工面のほぼ前面にわたる凹凸、はく落、はく離。

(左の写真は折板屋根の下面に吹き付けられたアスベスト層)
