# アセットマネジメントの取組み と学校施設の老朽化対策 (名古屋市)

# 長寿命化の進め方ー構造体耐久性調査ー

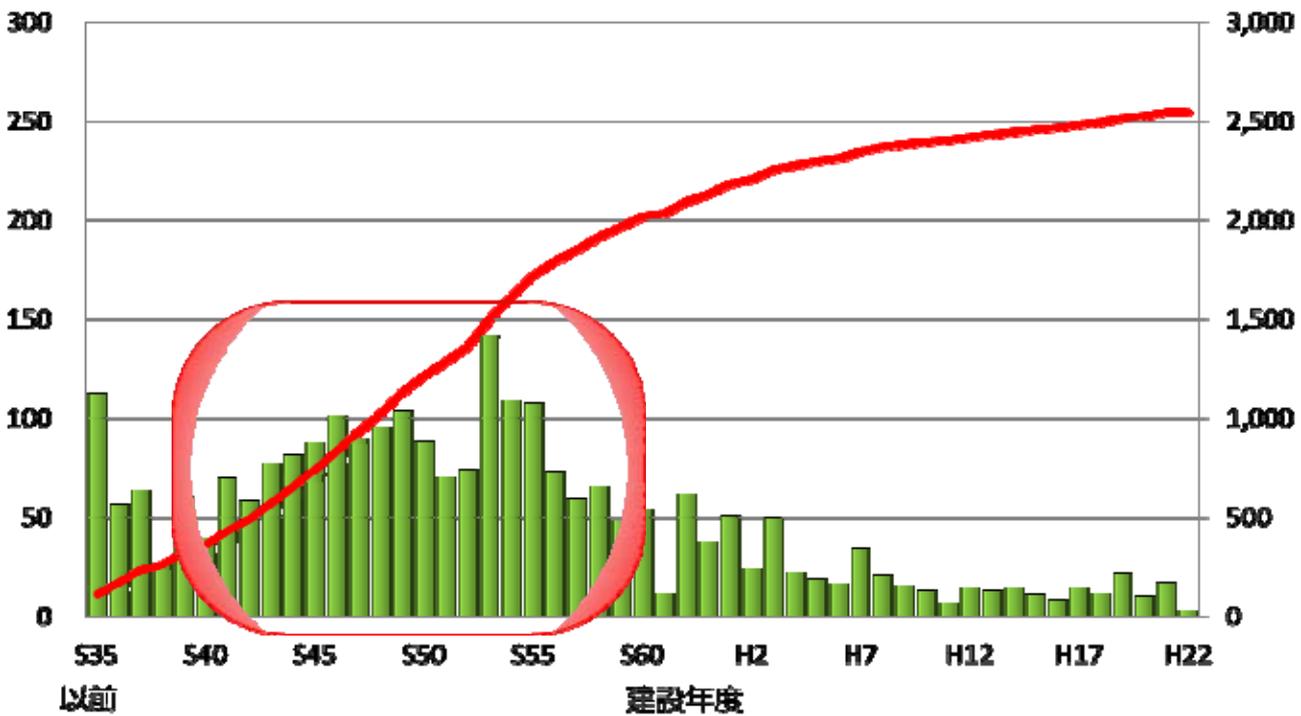
# 学校の建築年度別の延床面積

年度別延床面積 (千㎡)

累積延床面積 (千㎡)

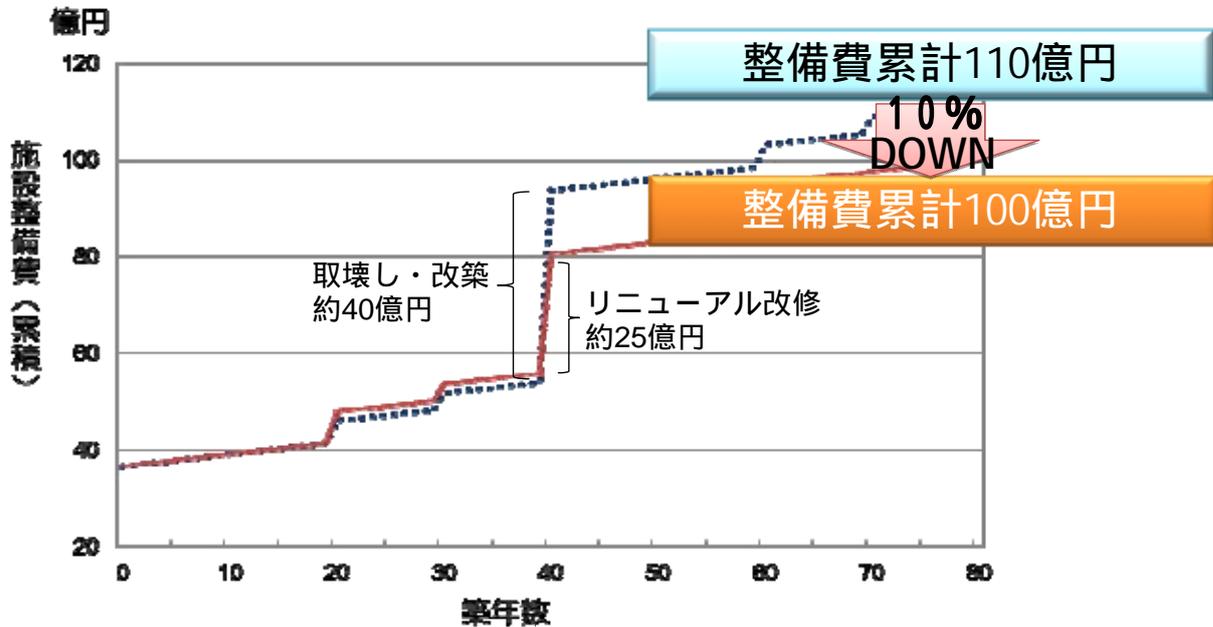
# 長寿命化した場合の施設整備費の抑制効果

施設整備費（累積）の比較（庁舎10,000㎡の試算）

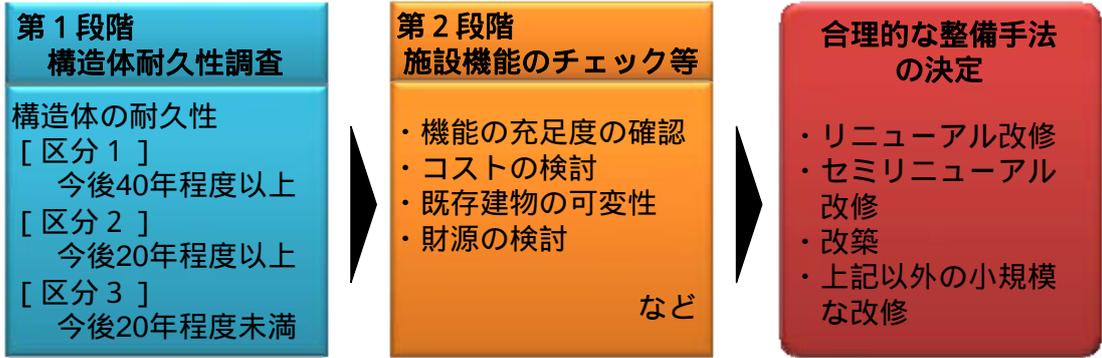
## 施設整備の検討フロー

**【既存施設の長寿命化】**  
 概ね築40年程度が経過し、老朽化が進行していると想定されるものから順に以下のとおり、段階的に検討

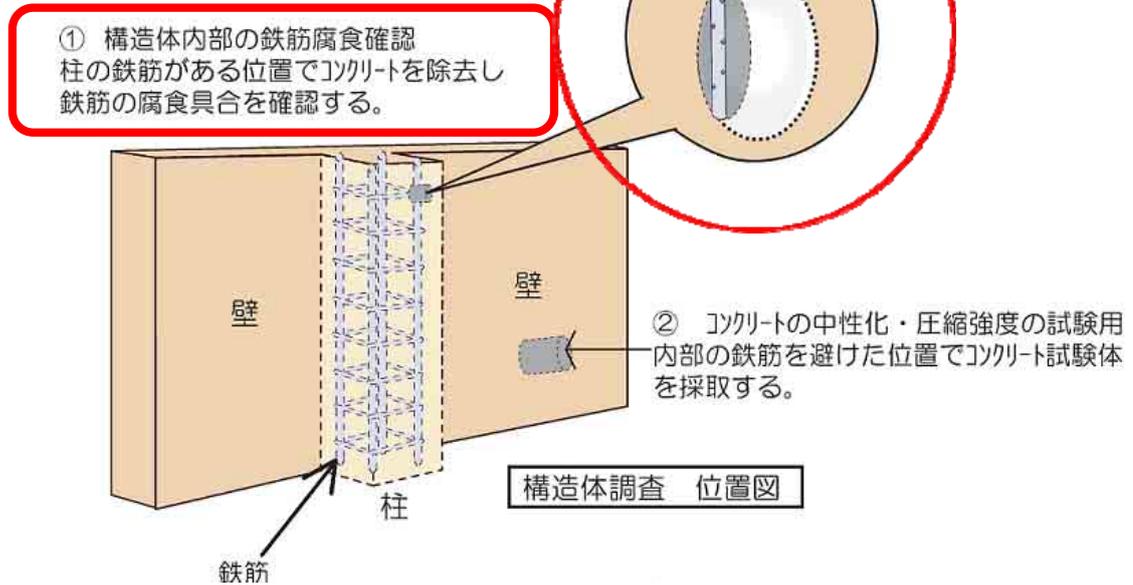
<参考図> 構造体耐久性調査の方法

### 1 構造体内部の鉄筋の腐食状況

コンクリート内部の鉄筋の錆・腐食が進行し、構造体の耐久性が低下

腐食状況に応じて4段階に判定

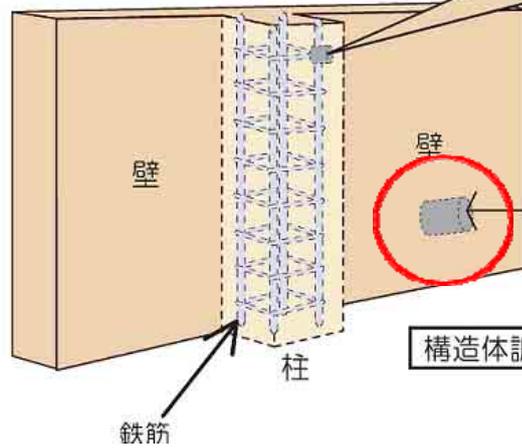
① 構造体内部の鉄筋腐食確認  
柱の鉄筋がある位置でコンクリートを除去し  
鉄筋の腐食具合を確認する。

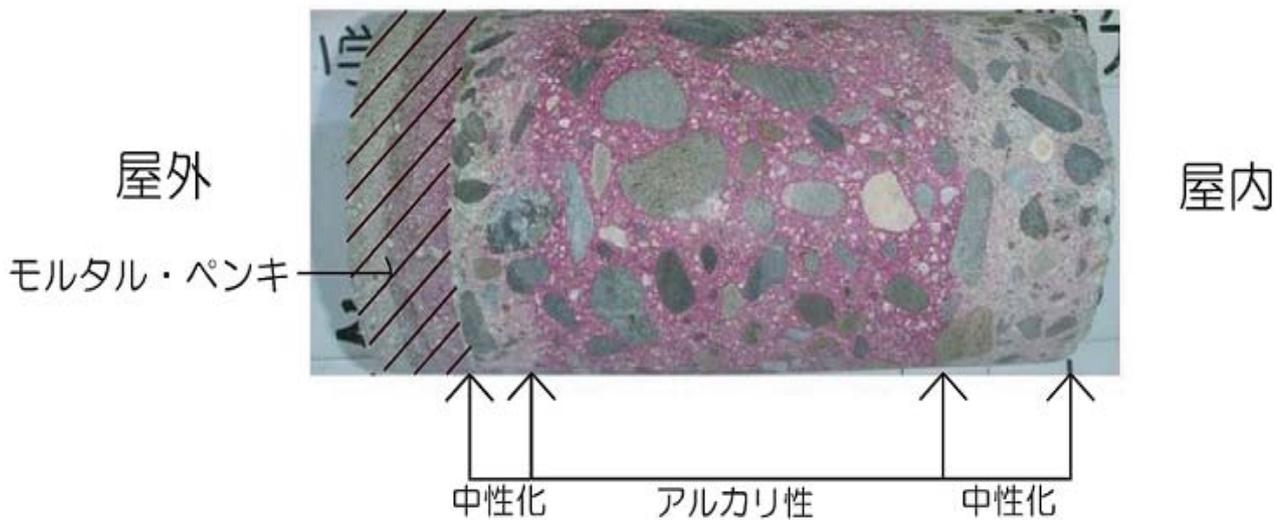
構造体調査 位置図

② コンクリートの中性化・圧縮強度の試験用  
内部の鉄筋を避けた位置でコンクリート試験体  
を採取する。

☆ コンクリート試験体の写真(中性化試験実施)

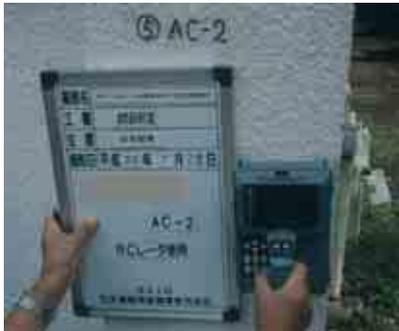
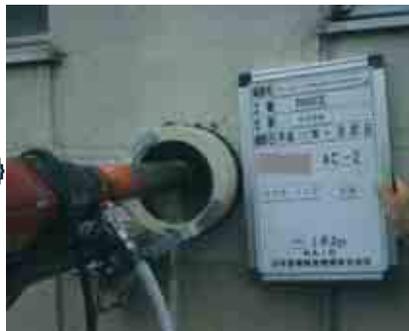
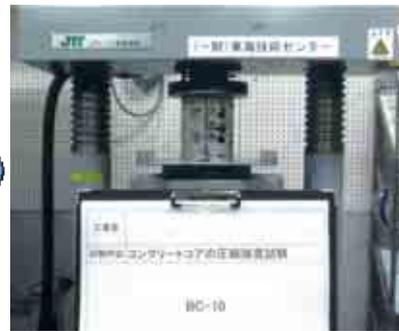
## 4 コンクリートの圧縮強度試験

コンクリートの圧縮強度も構造体の耐久性の評価の重要な案件であるため、確認
