# 公立学校施設の老朽化対策の 検討に関するアンケート調査結果

# 公立学校施設の老朽化対策の検討に係るアンケート調査結果

# 老朽化による不具合の例

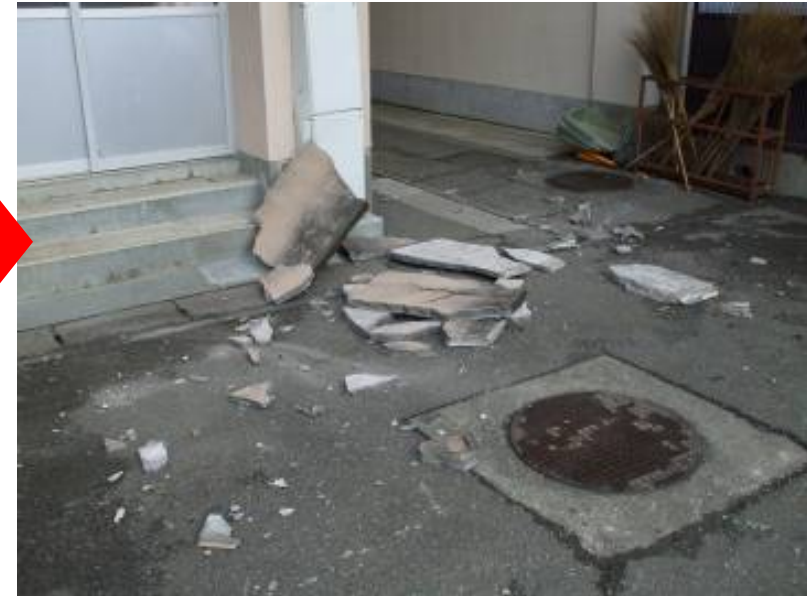
モルタル片が落下(築31年)

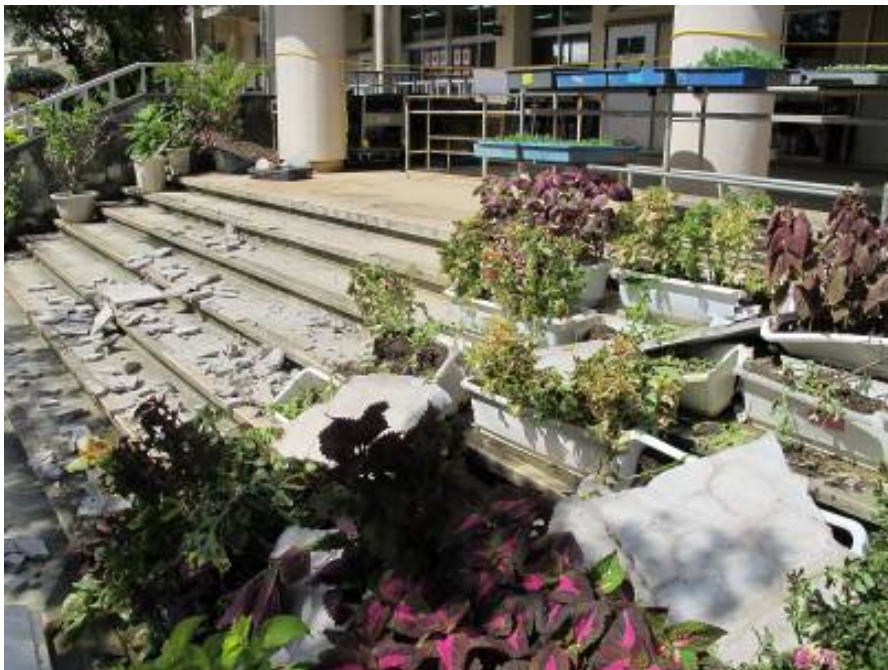
外壁のモルタルが剥落。  
児童が軽傷(築29年)

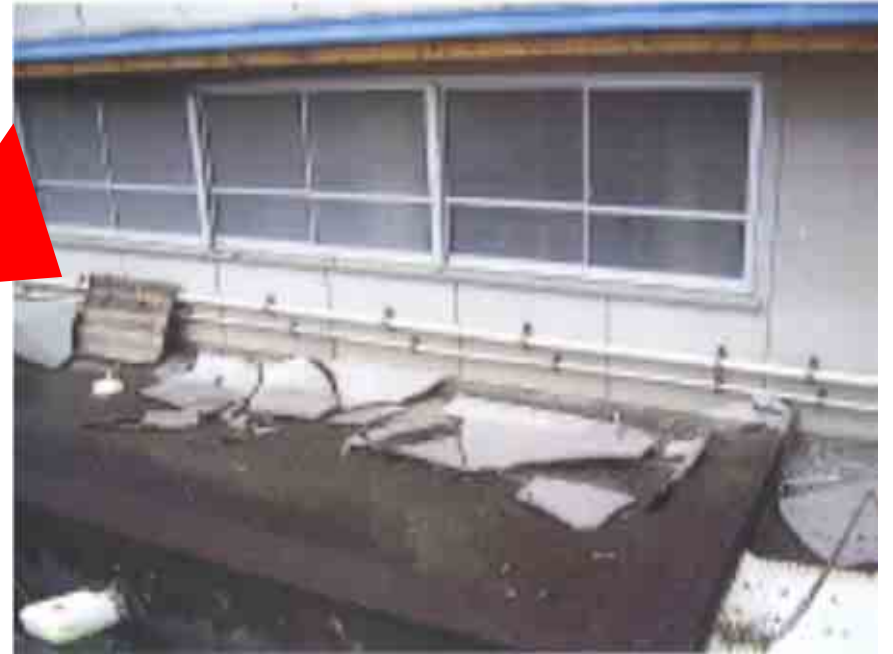
屋内運動場の軒下部分のモルタル片が落下(築44年)

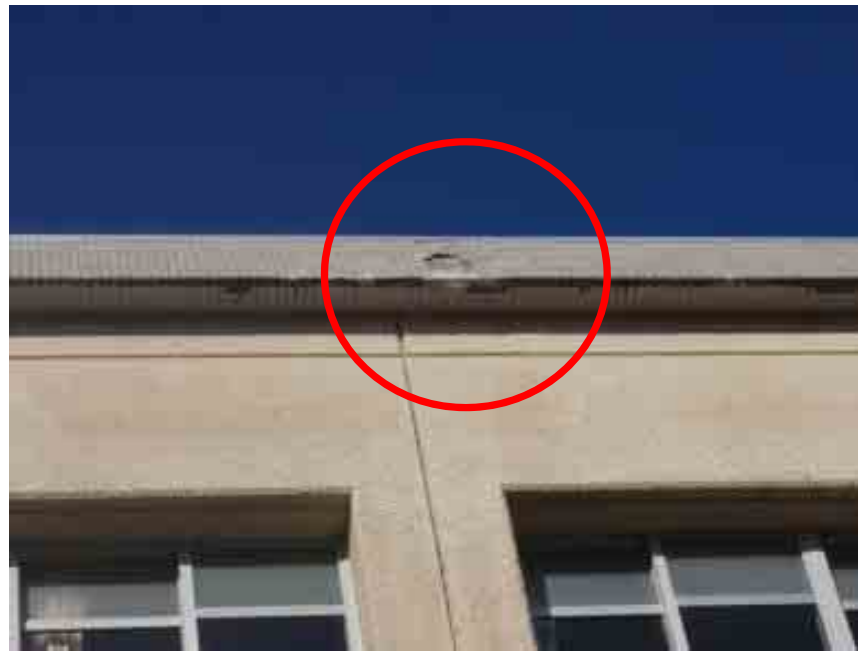
校舎庇のタイルが落下  
(築34年)

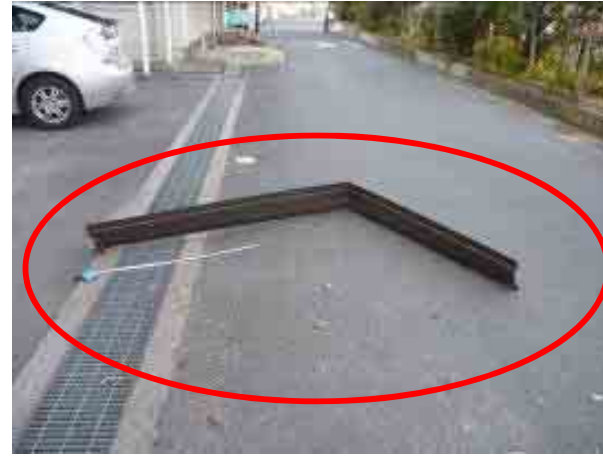
老朽化した屋根材の一部が  
強風により剥離(築26年)

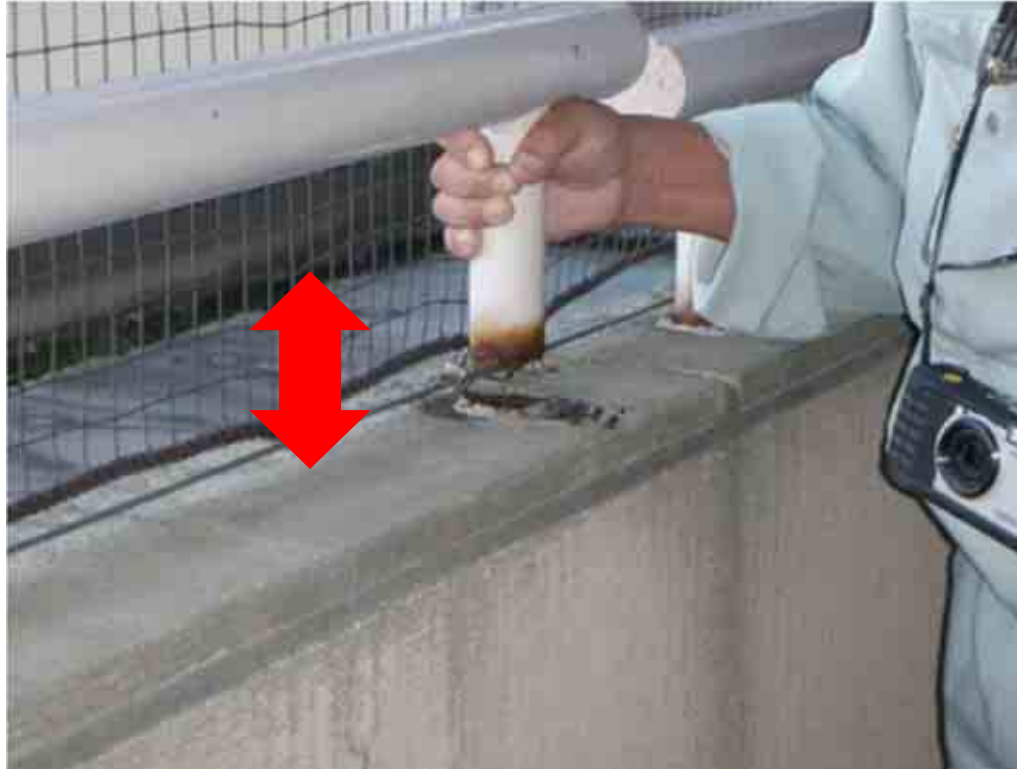
腐食の進んだ手摺が、多数の児童  
が一斉にぶらさがった際に破損

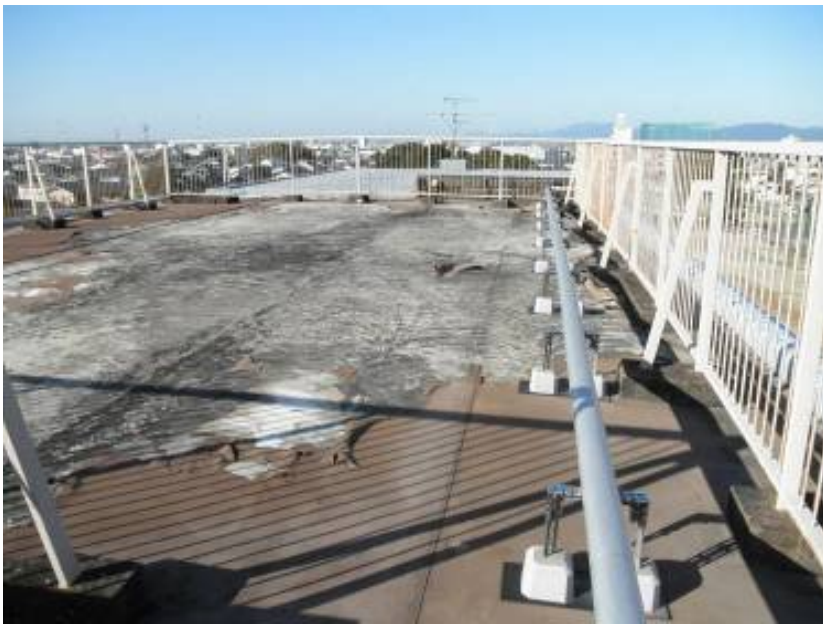
防水層の劣化。内部では雨漏りが発生し、  
廊下の天井、床面を汚損（築37年）

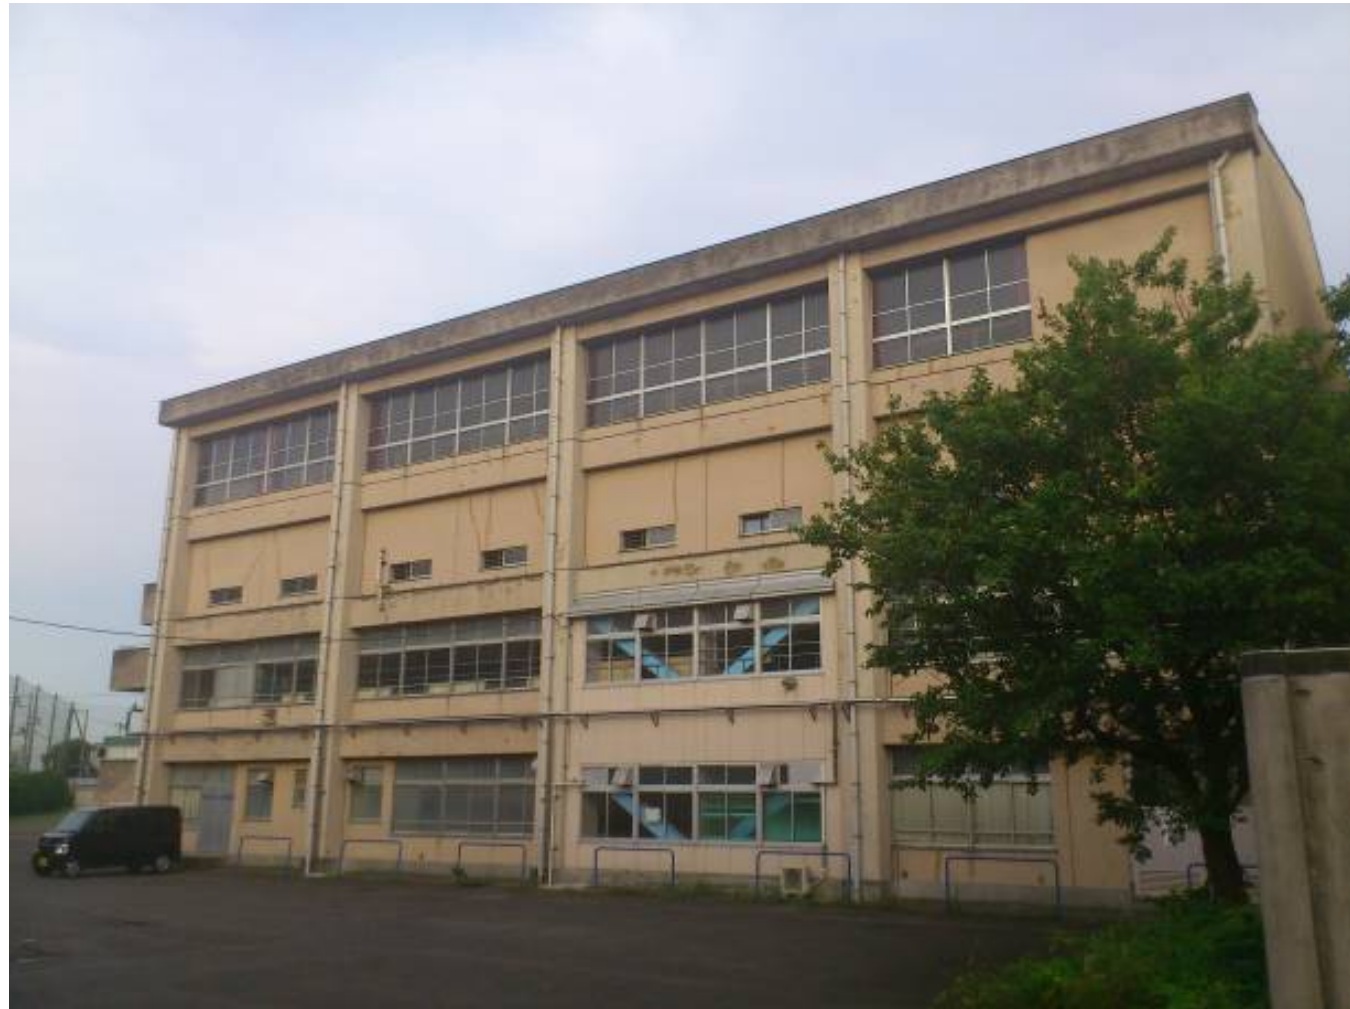
耐震化は終了しているもの  
の老朽化が著しい外観

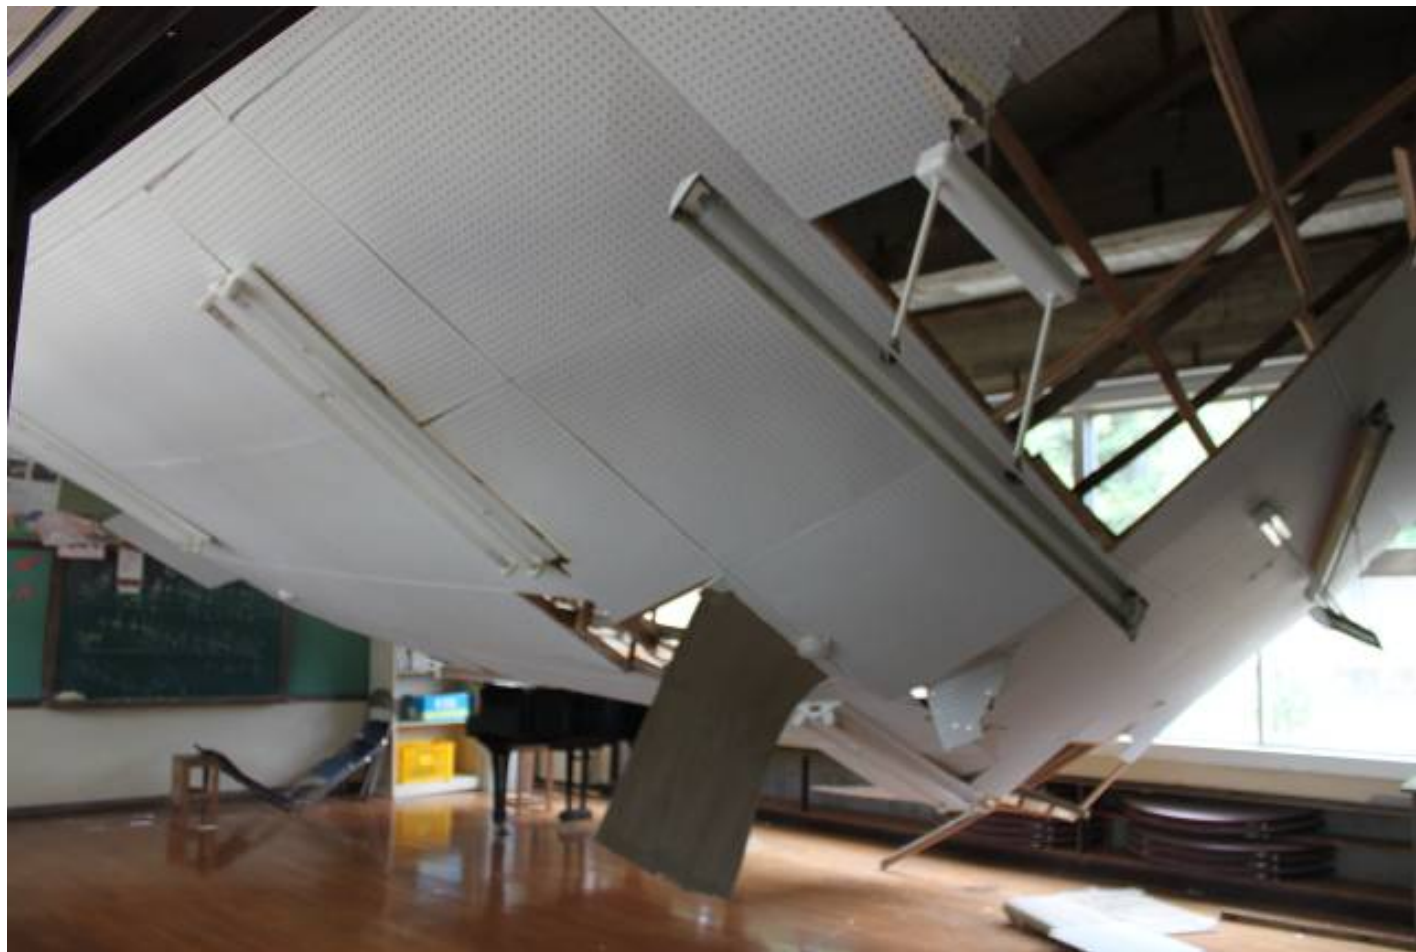
雨漏りにより天井の木製  
吊り部材が腐食して落下  
(築50年)

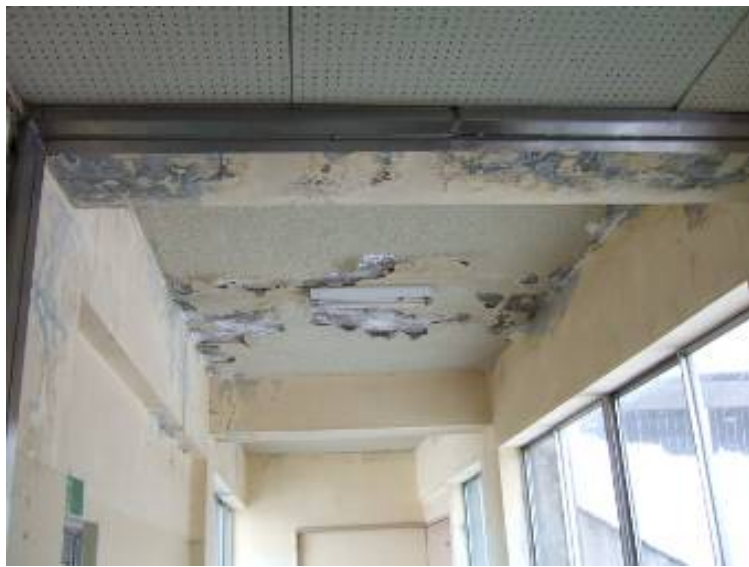
雨漏りにより天井が劣化(築38年)

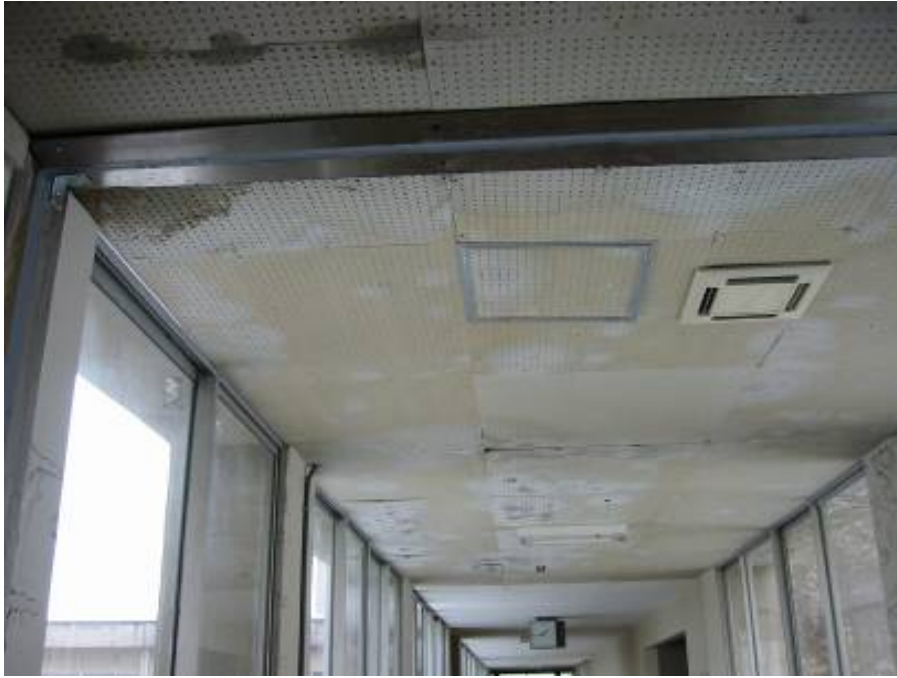
雨漏りにより天井が劣化(築31年)

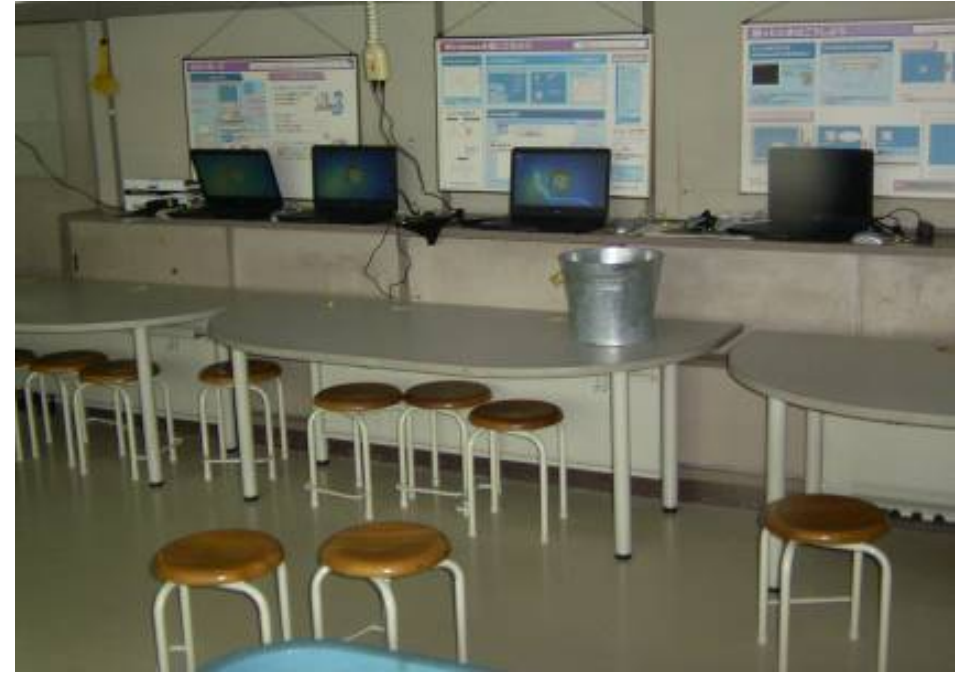
雨漏りによりコンピュータが一部破損

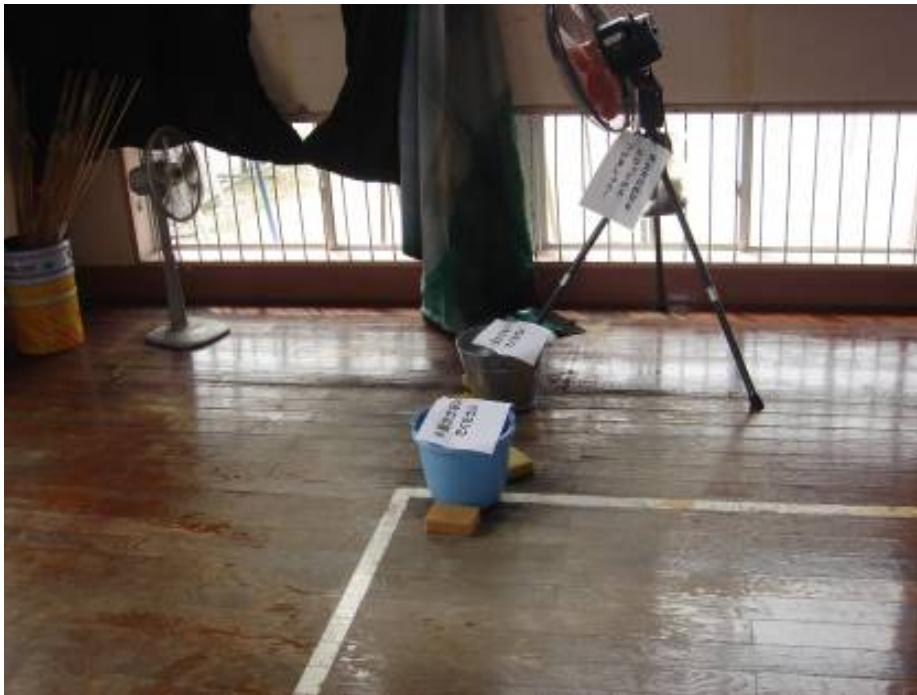
雨漏りにより天井板と床板が損傷(築29年)

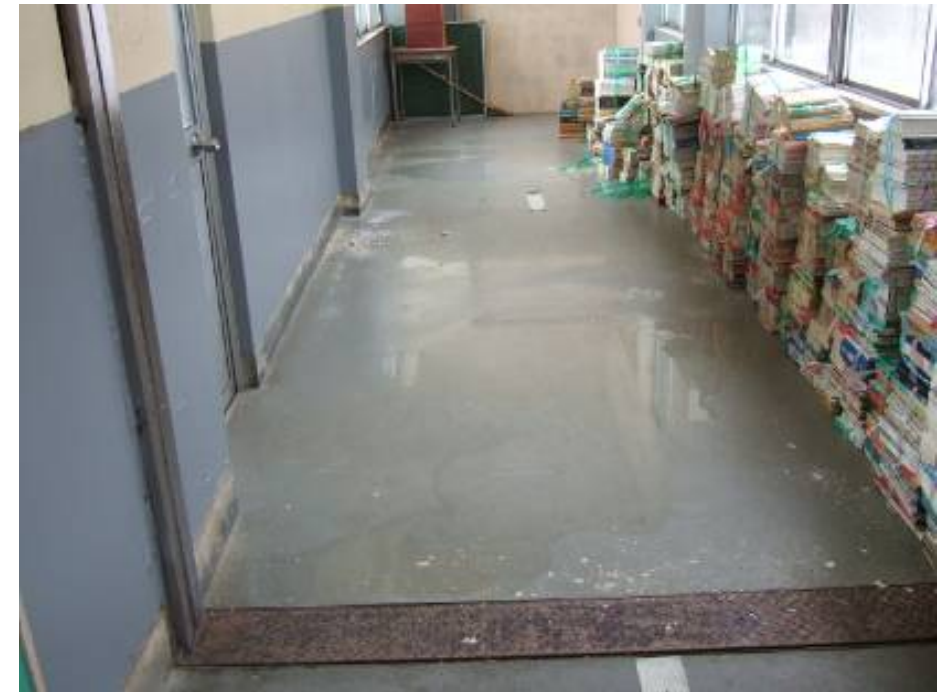
雨漏りにより水浸しになった床(築38年)

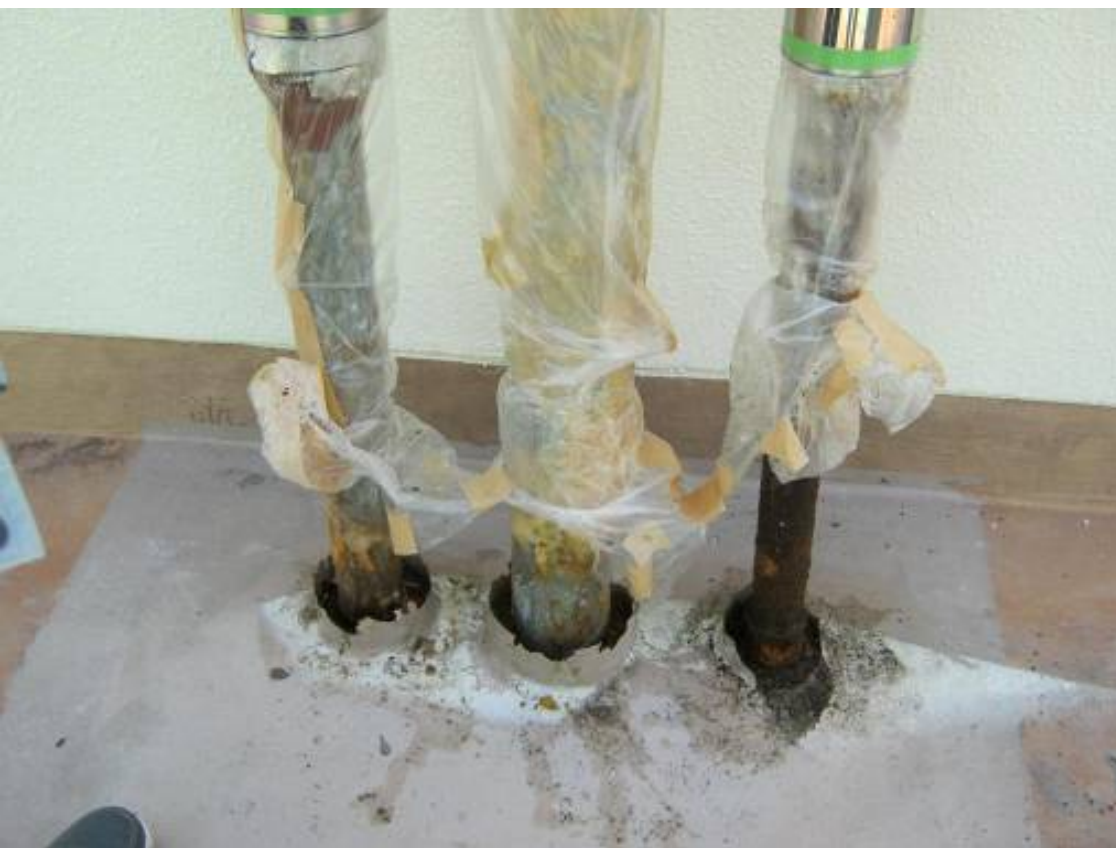
雨水の浸食により消防用鋼管が腐食  
(築38年)

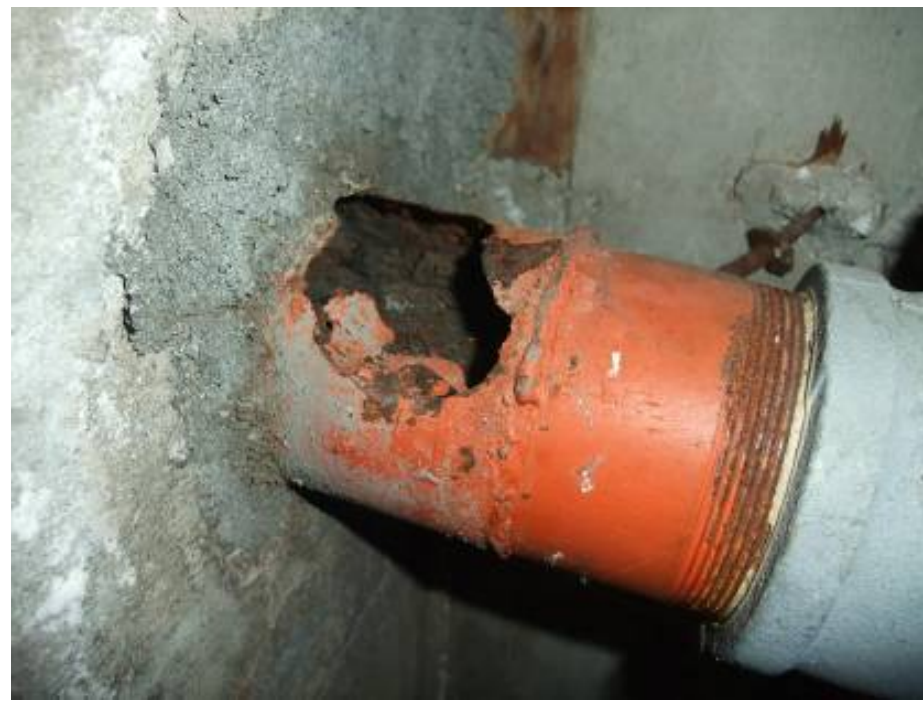
屋外の消火管の破裂。消火栓が使用で  
きなくなり、一時的に消火器で対応

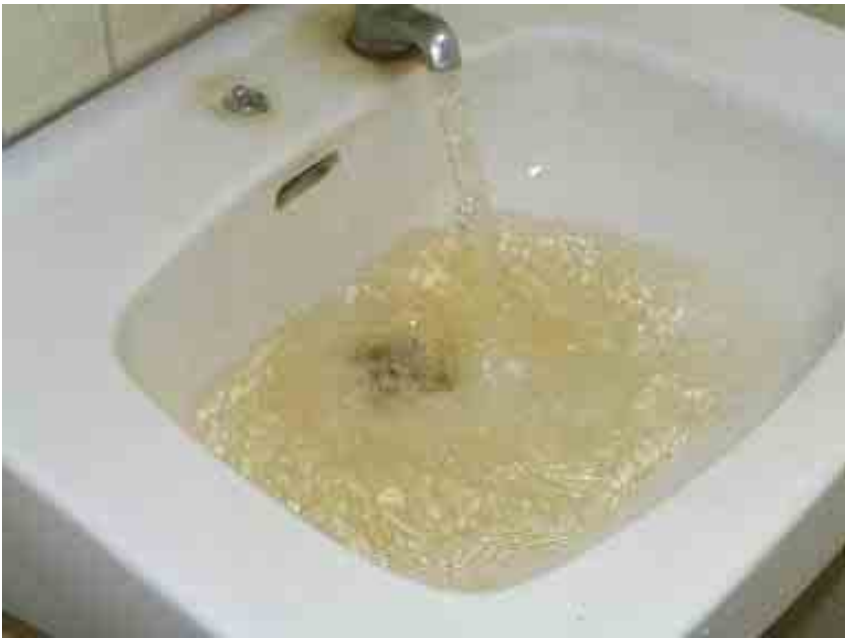
職員トイレの給水管から赤水が発生

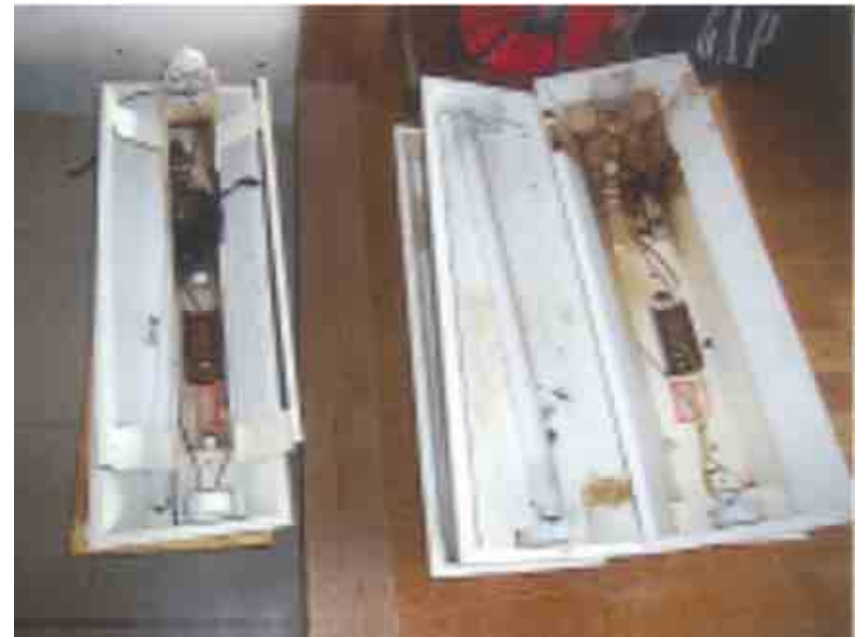
照明安定器が破裂(築41年)

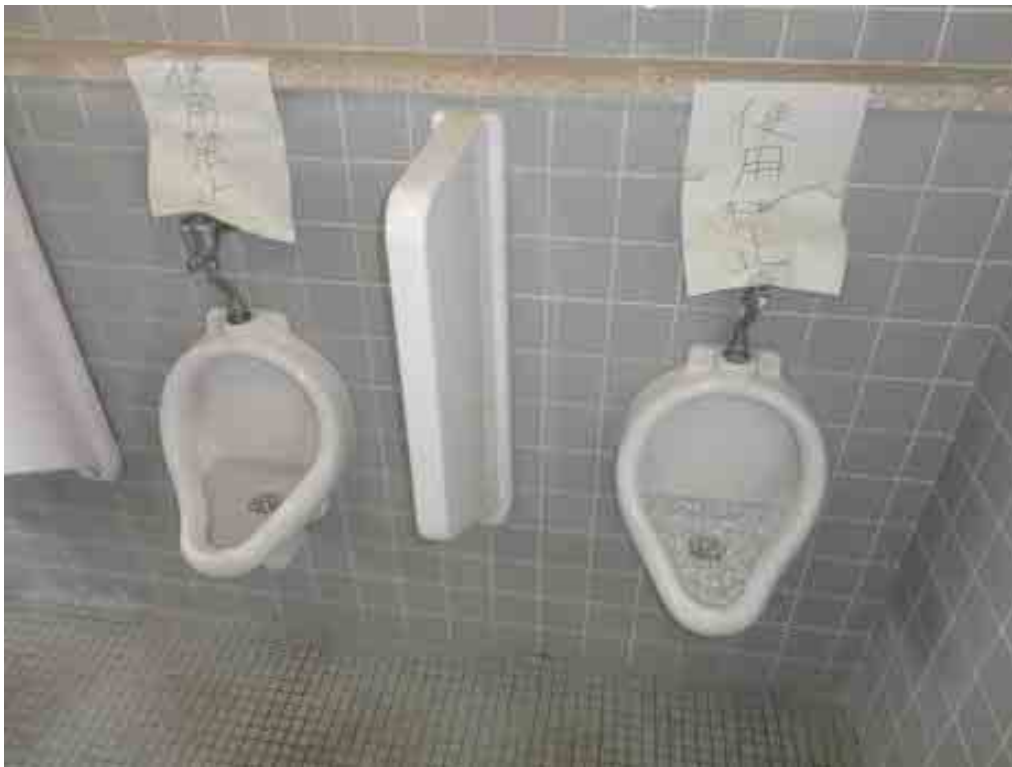
尿石によるトイレ詰まり(築34年)
