### 3-3-2 天井裏の設備等の脱落防止対策

### 3-3-3 横連窓の障子ごとの脱落防止対策

### 3-4 既存の屋内運動場における非構造部材の耐震対策手法

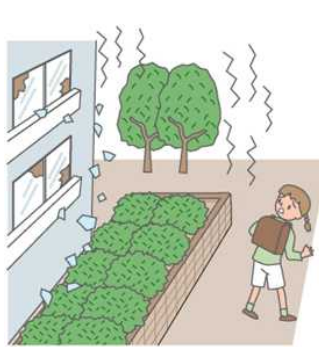
図 26・写真 44

人の頭上にガラス等が落下しないための工夫（植栽の配置）の例

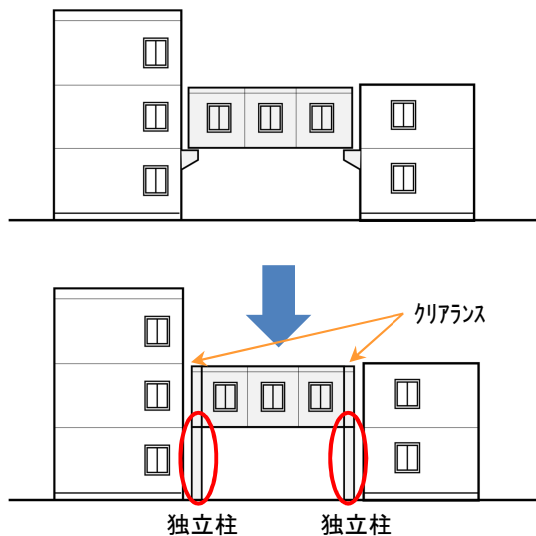
図 27 構造面での対策例 (イメージ)

- ・渡り廊下は独立柱で自立する構造にして、校舎等とは構造的に分離することが重要である。また、RC造校舎と渡り廊下の応答挙動は大きく異なるため、十分なクリアランスを持つエキスパンション・ジョイントを設けるなど破壊を防ぐことのできるディテールとすることが重要である。

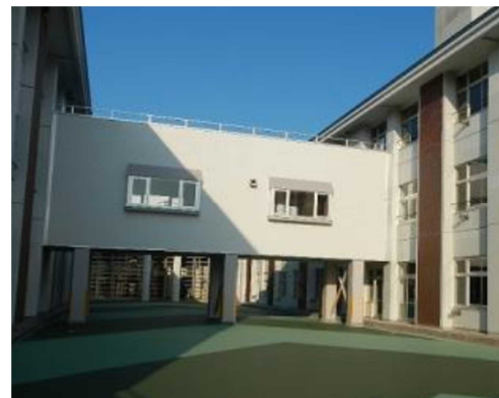
写真 45 地震被害への復旧対策の例

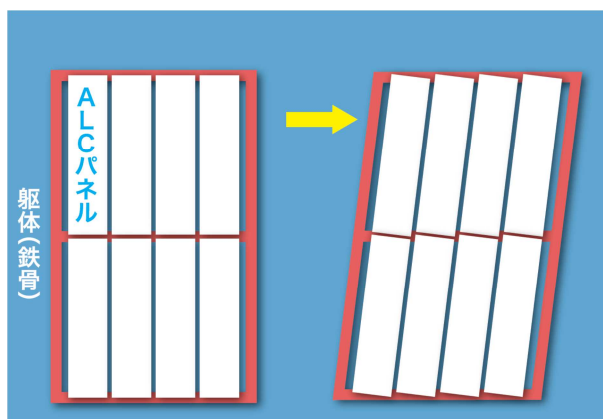
図 29 ロッキング構法の概念図

<sup>31</sup> 構造躯体の変形に対し、パネルが 1 枚ごとに微小回転して追従する機構。パネル内部に設置されたアンカーと取付け金物により躯体に取付ける。

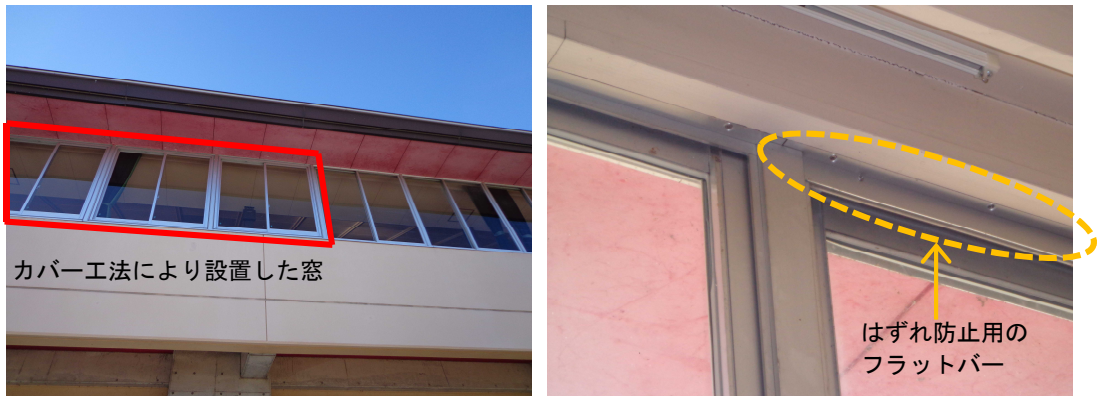
写真 46 カバー工法により既存枠に新設枠を設置し復旧した事例  
(枠上部にはずれ防止用のフラットバーも設置)

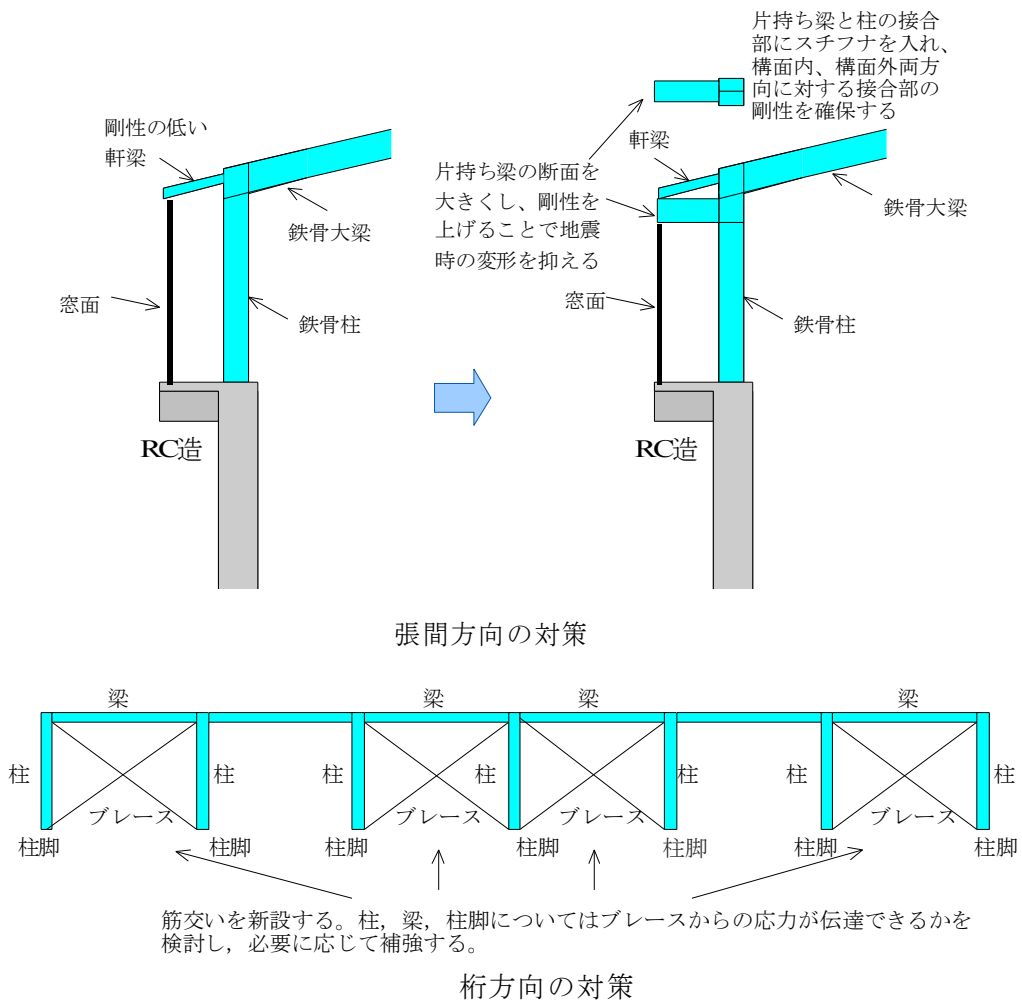
図 34 片持ち構造の屋内運動場等に対する構造面の対策

- ・地震時における壁面の変形を抑えることが必要であり、建物の剛性が低く変形しやすい場合には、軸組ブレースを増設するなどの対策が有効である。また、1981年以前に建てられた屋内運動場で耐震診断あるいは耐震補強が行われていないものについては、耐震化する必要がある。耐震診断の結果補強の必要なしとなった屋内運動場の場合であっても、古いブレースは接合部で破断しやすいものが多く、大地震時に破断し大きな変形が生じる可能性があるため、接合部ごと新しいブレースに交換することが望ましい。さらに、構造体から小梁を持ち出して開口部を設ける場合には、構造体と小梁の部分の剛性を十分に確保し、地震時に開口部に生じる変形が追従可能な変形量に収まるようにする必要がある。計算で変形を求めにくい場合には、大梁を延長して持ち出すとともに、軒に屋根面ブレースを設置して変形を抑制することも考えられる。

- ・大開口部に横連窓がある場合は、地震の揺れによる構造体の変形に対して当該窓のサッシが追従性のあるものとなっているか等を設計図書等により確認する。また、横連窓が構造体の構面の外に張り出しているかを確認し、30 cm 以上外側に張り出している場合は注意を要するものとして対策の要否を検討し、50 cm 以上外側に張り出している場合には、大梁の成の半分程度以下の小さな断面の片持ち梁が

用いられていないか、片持ち梁の接合部にスチフナが入っているかを確認した上で、不備が見られる場合は対策が必要であると判断する<sup>37</sup>。
