屋内運動場等の天井等落下防止対策事例集 (案)

学校施設における非構造部材の耐震対策の推進に関する調査研究協力者会議

屋内運動場等の天井等落下防止対策事例集 目次

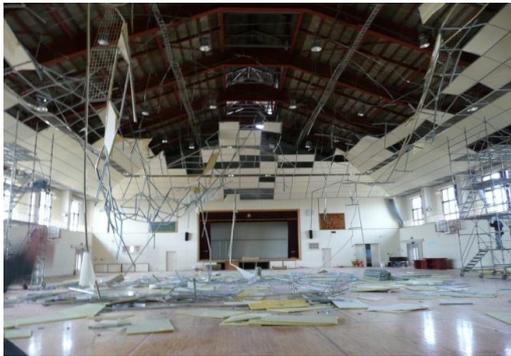
写真1: 中学校(宮城県栗原市/1999年)

屋内運動場の天井被害は150件以上。天井被害の約74%が脱落によるもの²。新耐震基準³の施設、耐震補強済みの施設でも天井が全面崩落した事例多数。

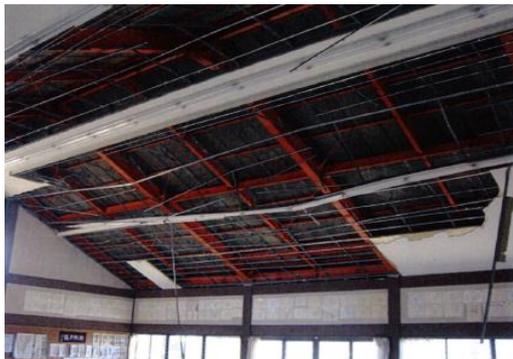
写真3: 中学校(茨城県茨城町/格技場)

高さ6m以下の武道場の天井も脱落。人的被害につながるおそれのある脱落被害は約68%⁴。

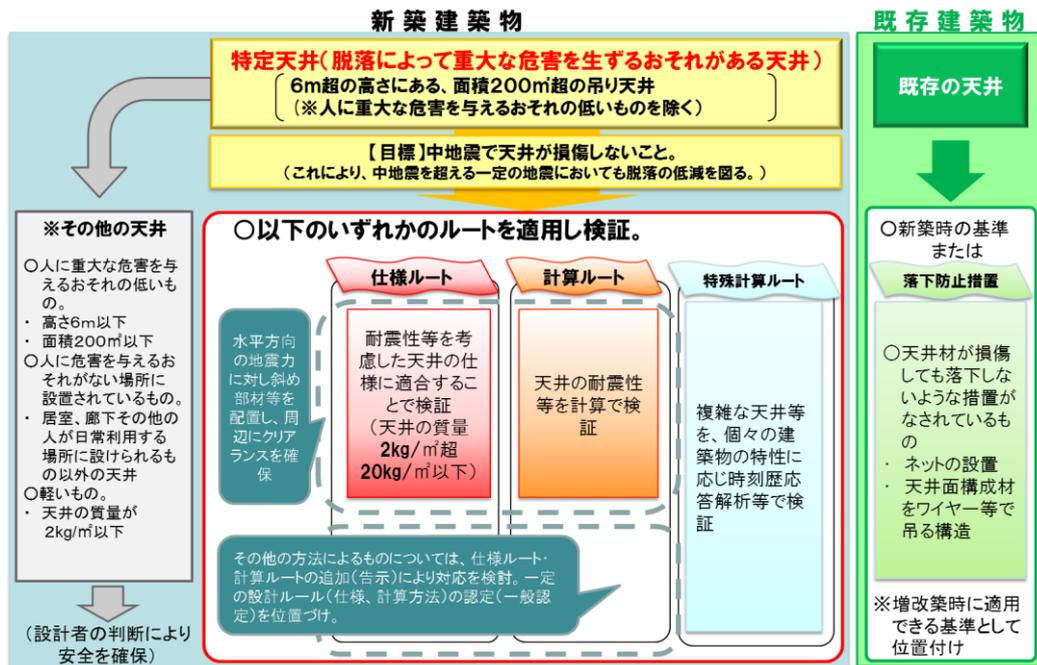
図〇 建築物における天井脱落対策に係る技術基準(概要)

○同震災における建築物の天井脱落被害を踏まえ、国土交通省では、地震時等における天井脱落への対策強化を趣旨とし、平成25年7月に建築基準法施行令の一部を改正するとともに、同年8月に同政令に基づく天井脱落対策関連告示⁵(以下「技術基準」という。)等を定め、同年9月には、技術基準の解説書及び設計例⁶(以下「技術基準解説書」という。)を公表した。技術基準は26年4月に施行され、建築物を建築する際には当該基準への適合が義務づけられることとなる。

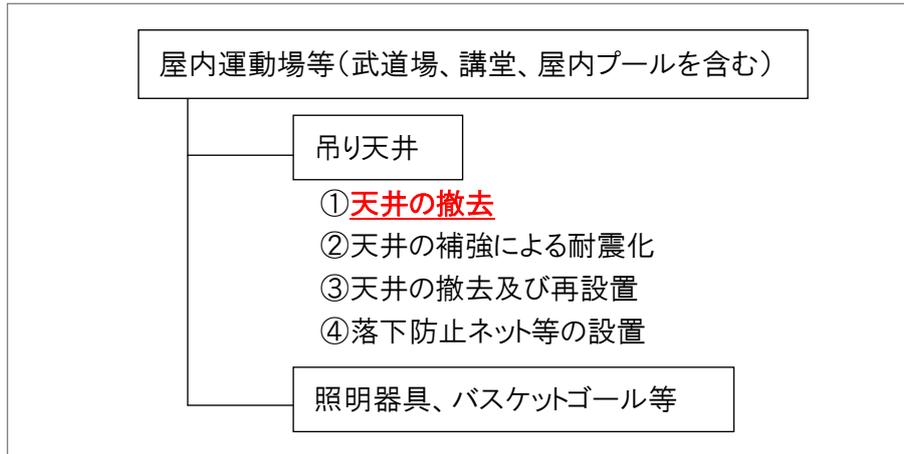
図〇：屋内運動場等の天井等落下防止対策の手法

○天井の落下防止対策として、①天井撤去、②天井の補強による耐震化、③天井の撤去及び再設置、④落下防止ネット等の設置といった手法が考えられるが、より確実な安全性を確保するための対策として、「撤去を中心とした落下防止対策の検討」を促進。

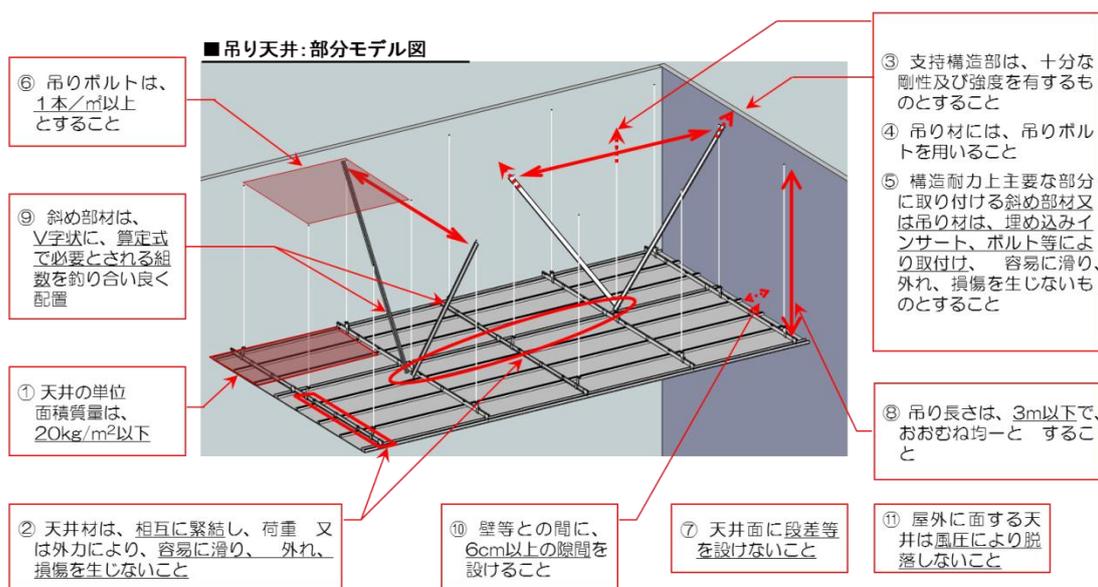
図〇 天井脱落対策に係る技術基準の概要

【告示*第三第1項:仕様ルートの場合】

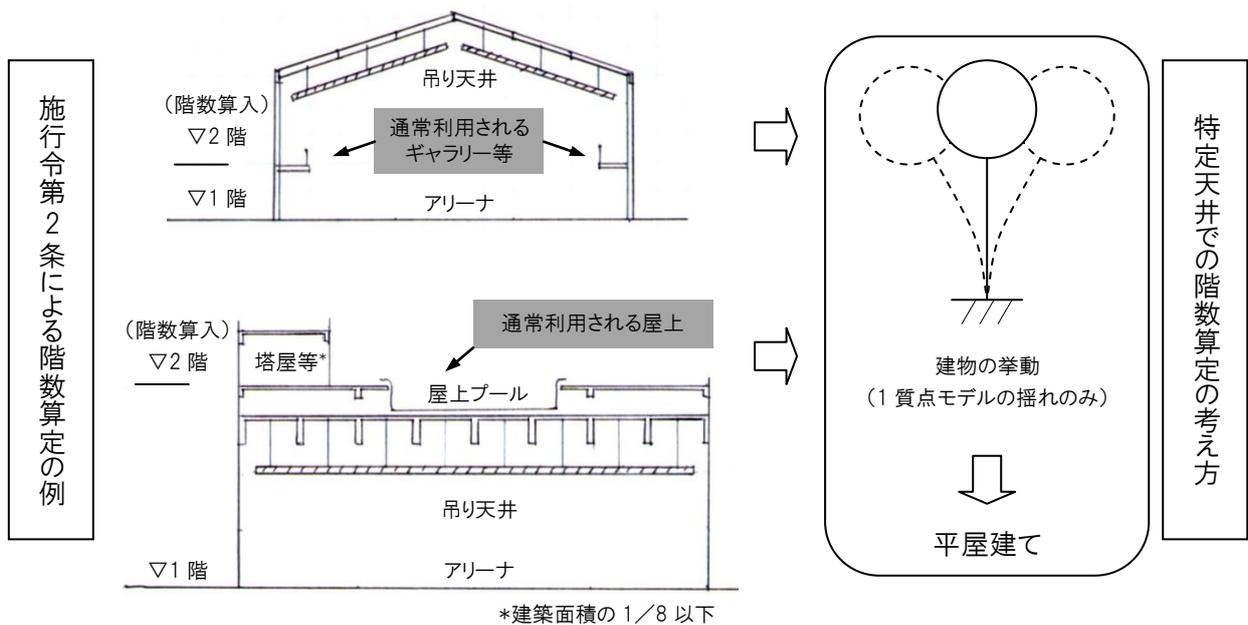
特定天井の技術基準における階数の考え方の例(建築基準法施行令第2条第1項8号との違い)

・斜め部材を適切な組数で設置するためには、当該天井にかかる地震力を適切に求めることが必要である。技術基準の仕様ルートであれば、天井が設置される建物の階数と当該天井の設置階に応じて水平震度を求める。建物階数や天井設置階の算定は、原則として建築確認の判断に基づくこととなる¹⁰。ただし次のような場合は、天井が取り付く構造躯体の挙動を考慮して階を判断する¹¹。必要に応じて構造設計者に参考意見を求めることが推奨される。

- ① 通常利用されるギャラリー等を持つ場合 (例)一般的な屋内運動場
- ② 通常利用される屋上を持つ場合 (例)屋上プールを備えた屋内運動場

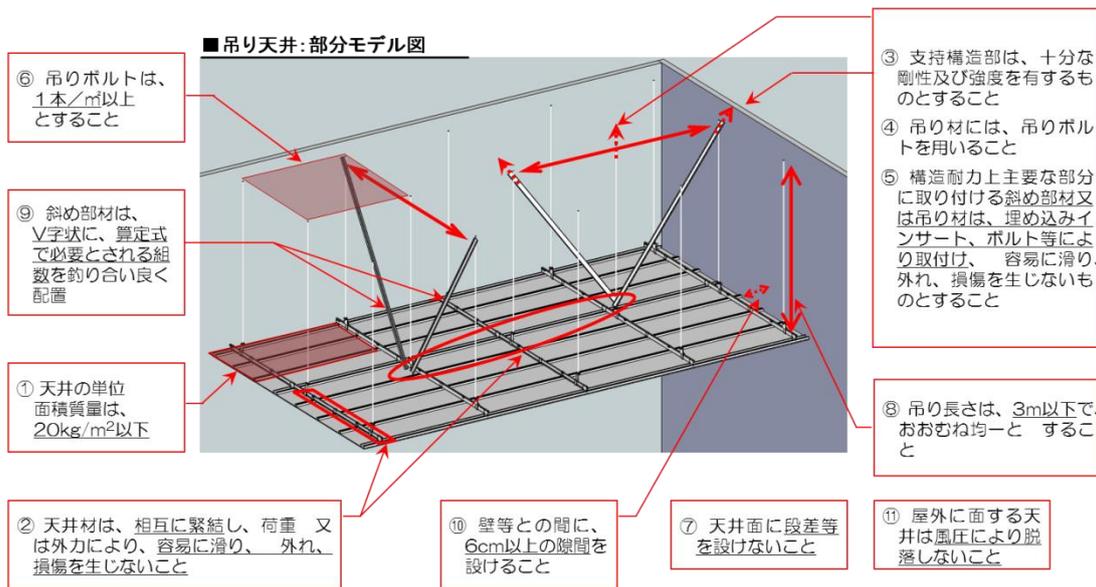
図〇 天井脱落対策に係る技術基準の概要(再掲)
【告示*第三第1項:仕様ルートの場合】

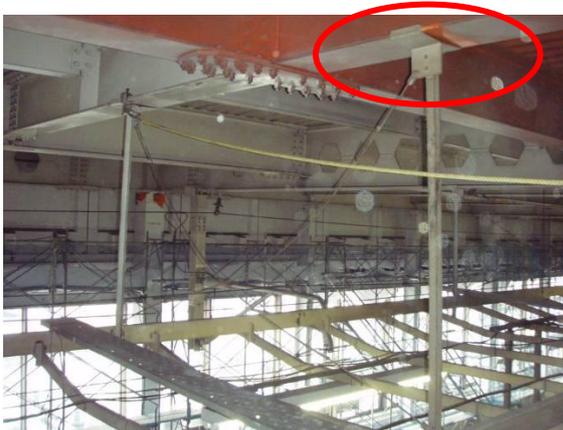
クランプ類の滑りの例*

① クランプ(締め具)等による鉄骨への緊結

(例)当該部分にかかる地震力によって滑らないこと(締め具による摩擦力が当該部分にかかる地震力を上回ることを確認する

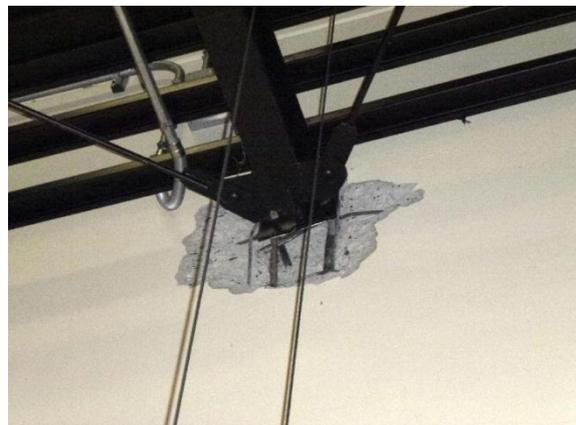
コンクリート壁との接合部における破壊の例

② RC部分に対する鉄骨の緊結

(例)定着部コンクリートが破壊しないことを確認する

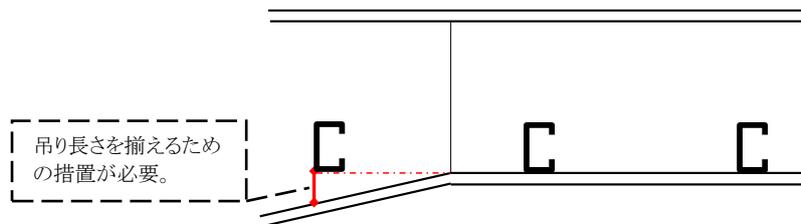
①吊り材が取付く部材の寸法が変化する部分

(例)吊り元の基準位置は梁下端になることが多い。そのため梁にハンチがあると吊り長さが異なってしまう。こうした部分の納まりには、吊り長さを揃える措置が必要になる。

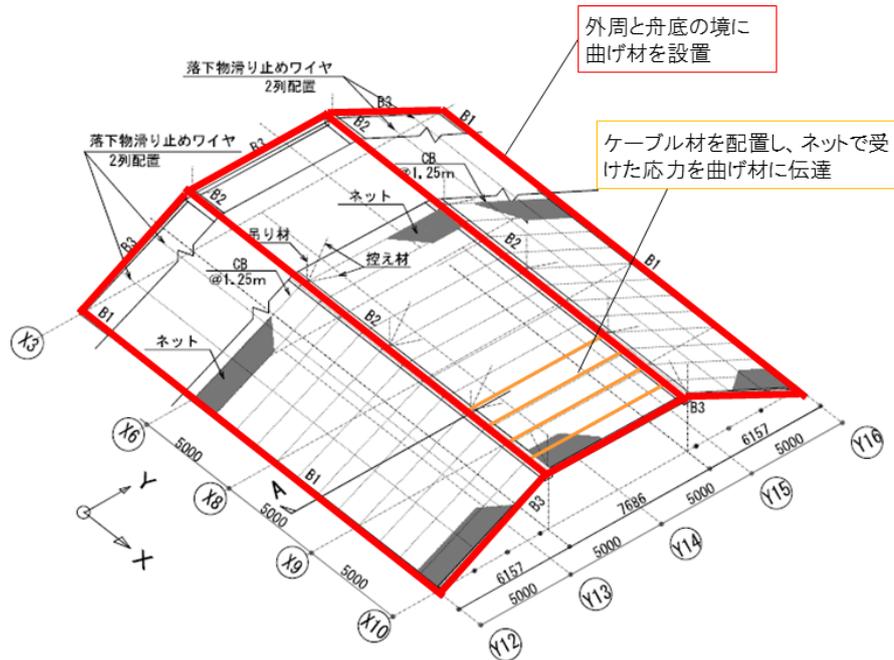
- ・周部、折れ曲がり部に曲げ材を設け、プレート、ボルト等で柱に吊り材、控え材を梁に取り付け
 - ・支持ケーブルはピッチ 1.25mで短辺方向に台形状に設置し、長辺方向の曲げ材に定着
 - ・天井落下防止ネットは、支持ケーブルに直接レーシングロープを編み込む等により定着
- ＜設計荷重＞
- ・衝撃荷重を天井材質量の2～3.3倍として設計する必要

図〇:天井落下防止部材 配置図(一部加工)

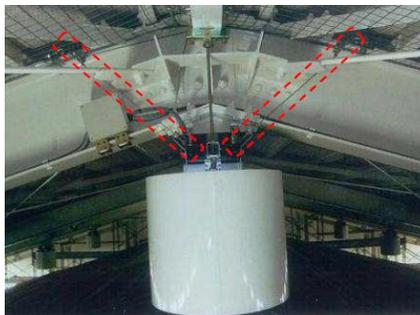
写真○:直付形照明の落下防止対策の例
(振れ止めワイヤ)

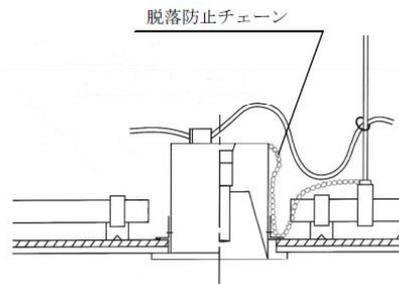
図○:天井埋込み照明の落下防止対策の例(チェーン)

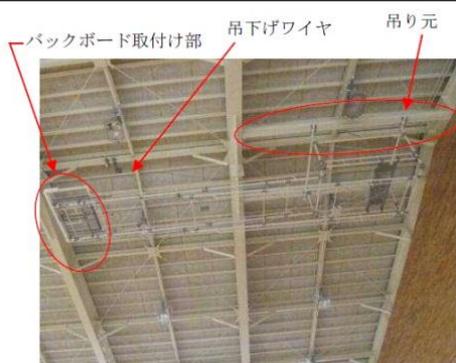
写真○:吊下式バスケットゴールの主な確認ポイント

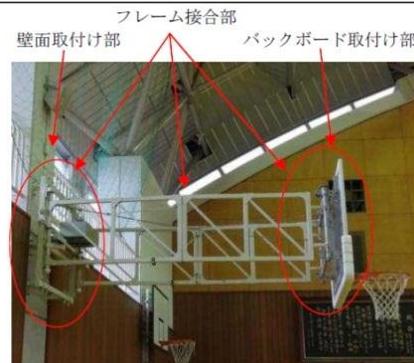
写真○:壁面式バスケットゴールの主な確認ポイント

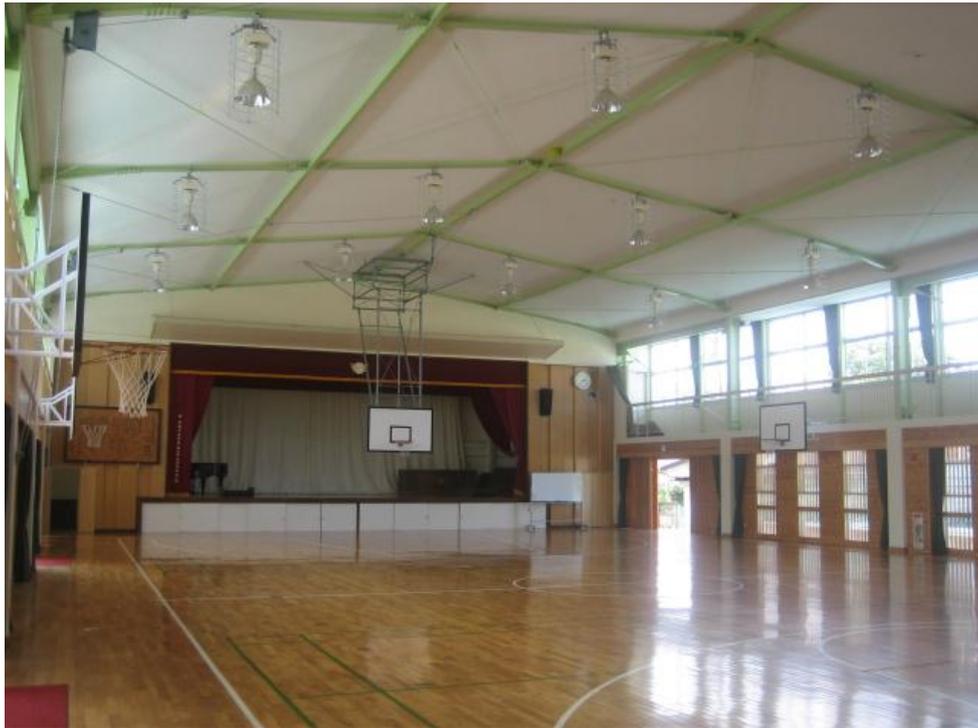
対策前の内観

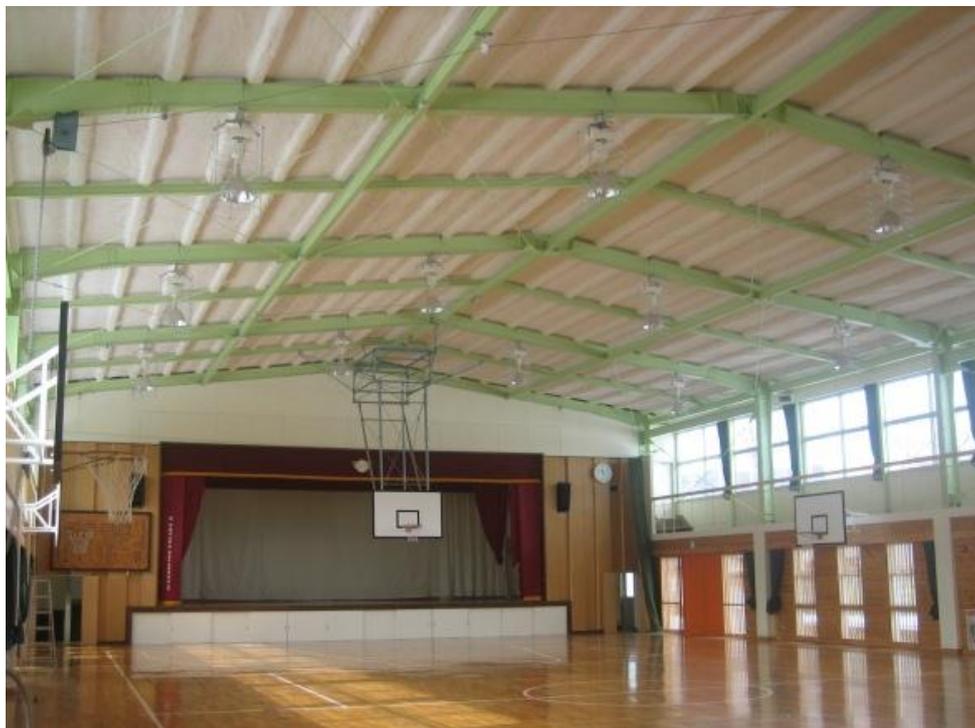
対策後の内観

この事例は天井懐が非常に浅いため、既存の天井を撤去しても室容積は大きく変わらない。

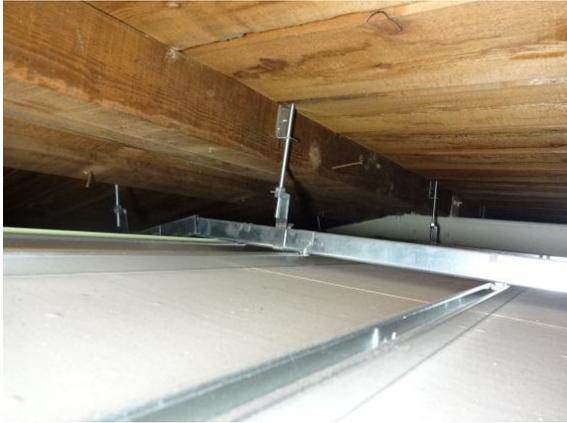
対策前の天井懐内部（屋根下地が木製）

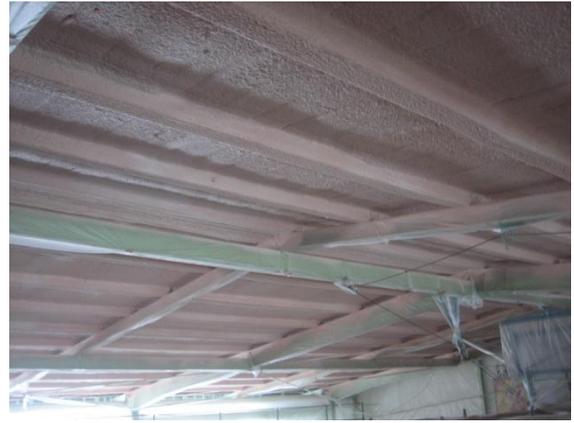
既存天井撤去後、屋根下地に現場発泡ウレタンを吹付
（この後にノンフロン湿式不燃断熱材吹付を吹付）

木製下地の場合は防(耐)火性能の確認が必要となる。また、吹付材は下地との適合性の確認も必要。

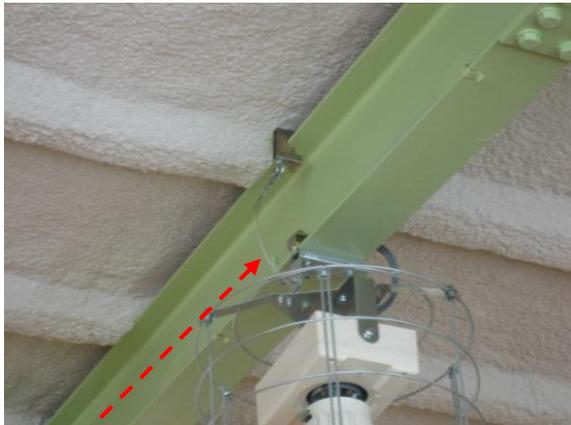
照明設備に落下防止ワイヤを設置

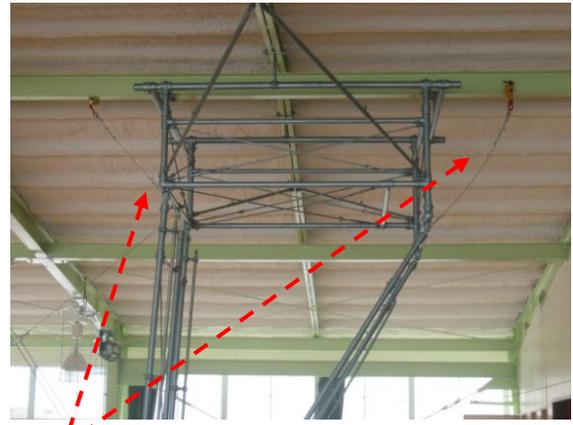
吊下式バスケットゴールにもワイヤを設置

吊下式バスケットゴールは、屋根部材(母屋等)でなく構造耐力上主要な部分に取り付けられている。今回の改修では安全性を高めるためにワイヤも設置

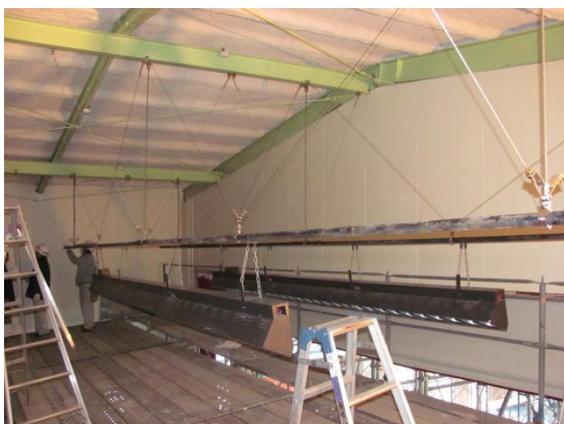
ステージの吊下形ライトにも振れ止めを設置

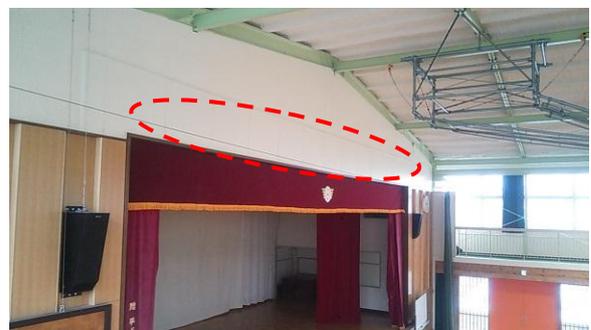
ステージ上部の音響反射板は撤去

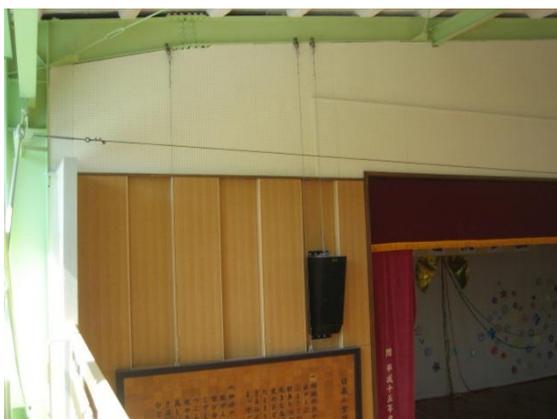
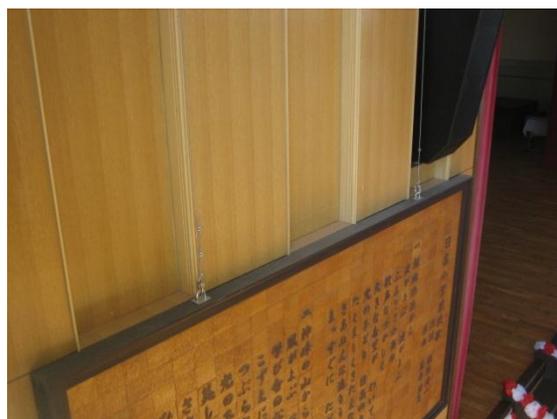
スピーカーや校歌にも念のため落下防止ワイヤを設置

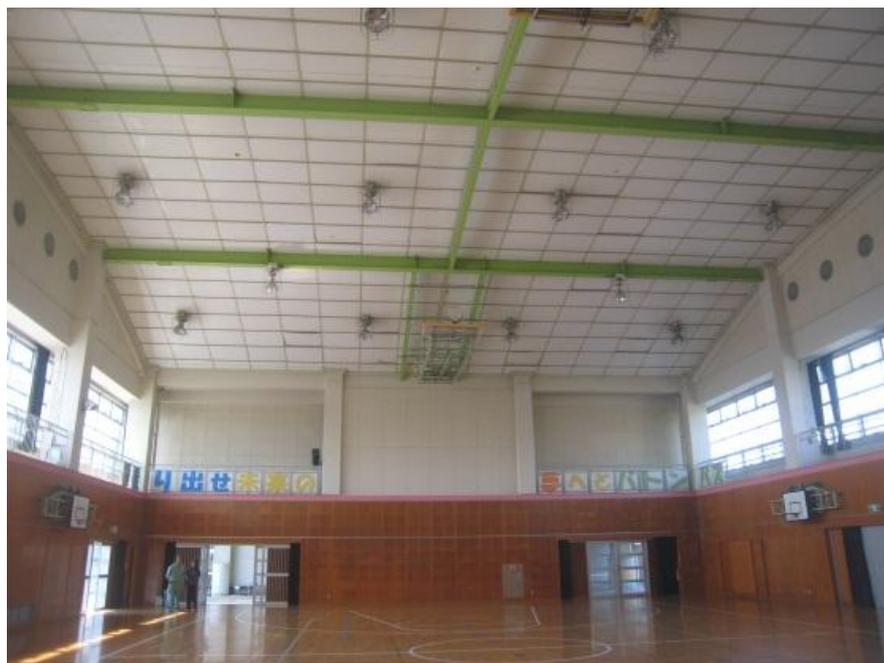
対策前の内観(ボードのズレはボールがぶつかったこと等による)

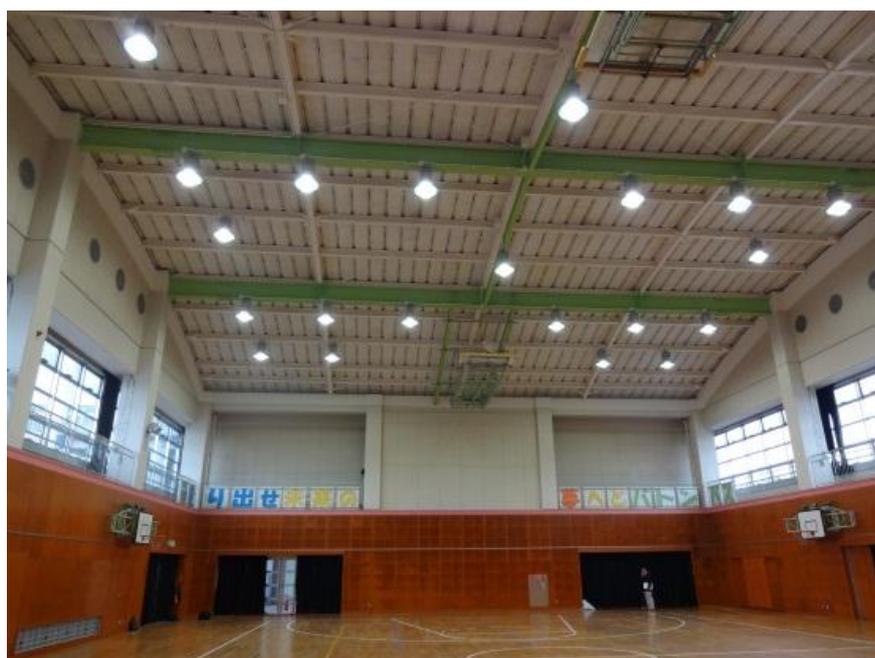
対策後の内観

屋根の折板にグラスウールが裏打ちされていたため吸音対策は不要と判断

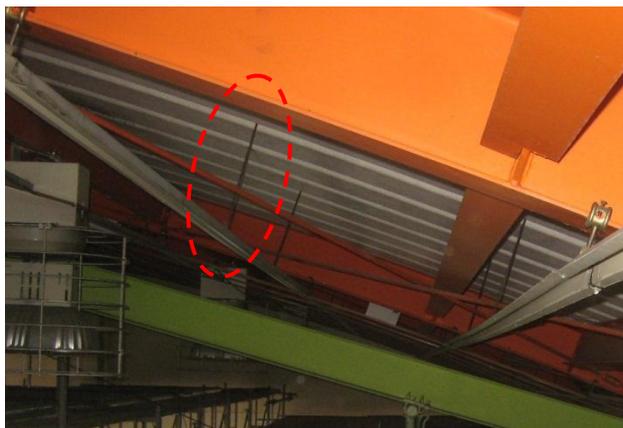
既存吊りボルトは斜めに設置されていた

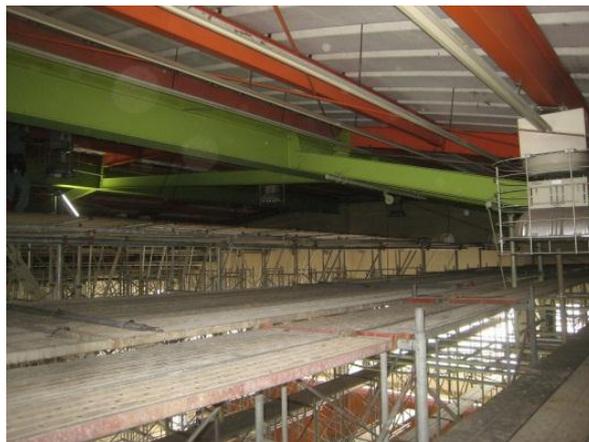
施工中(梁塗装・照明は付替)

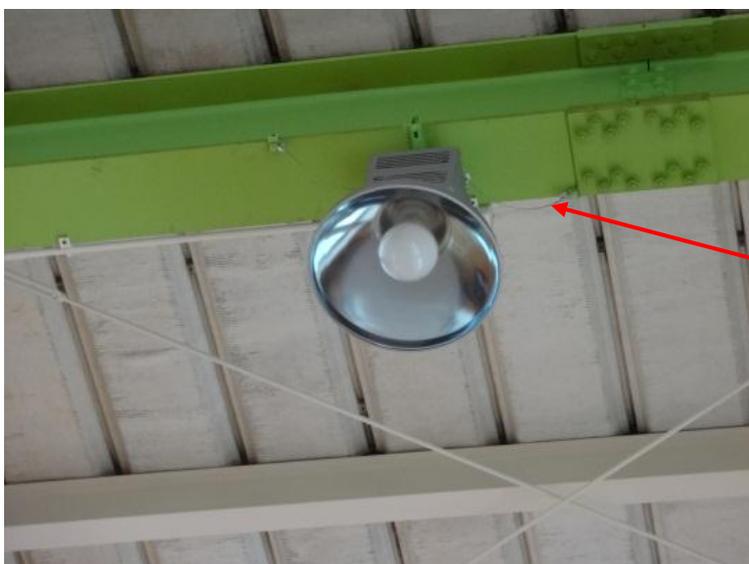
落下防止のワイヤも設置

無電極放電ランプに付け替え

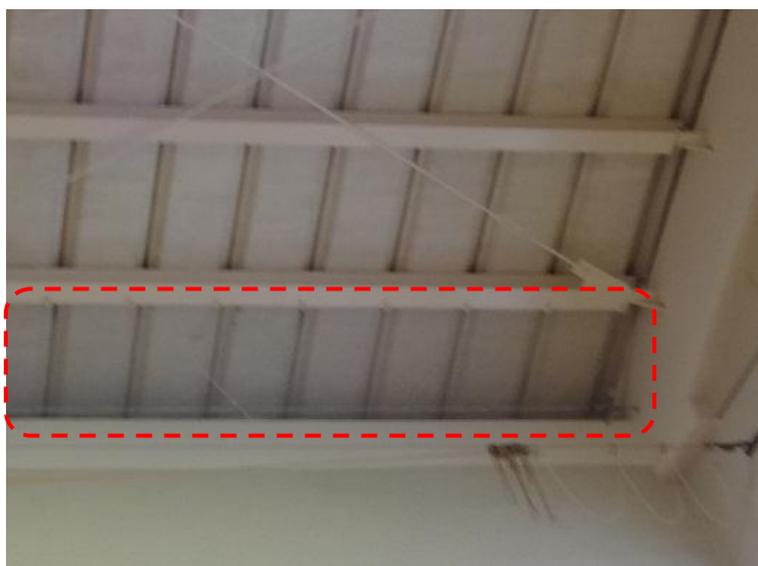
妻側の壁面頂部にボールよけネットを設置

- ・照明を無電極放電ランプに変更することにより、1日8時間点灯で約20年使用できるようになったため、電動昇降式設備から直付け形に変更した。
- ・新設の照明は瞬時に点灯するため水銀灯に比べ使用感が向上し、また消費電力を約40%削減することができた。
- ・天井撤去に伴い妻側の壁と屋根との間に隙間ができることから、ボール等を挟まないためのネットを短辺方向端部のみ設置した。
