「熊本地震の被害を踏まえた学校施設の整備について」

緊急提言（素案）

熊本地震の被害を踏まえた学校施設の整備に関する検討会

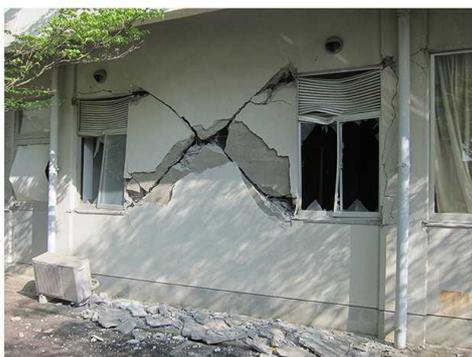
耐震化未了の学校施設の被害

<壁のせん断破壊>

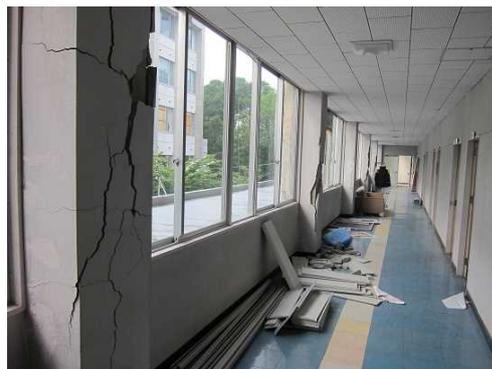
<校舎内の柱に亀裂>

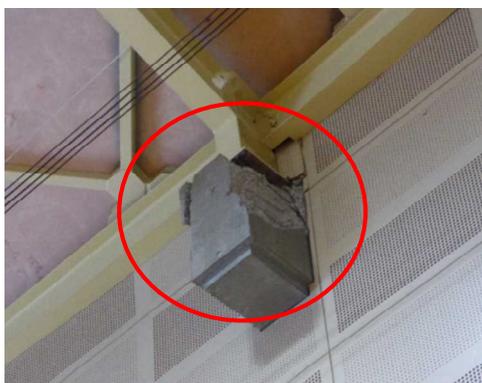
- 新耐震基準あるいは耐震補強済みの学校施設では、全体として軽微な損傷にとどまったが、少数ながら高所から重量物（コンクリートの塊やトラス部材など）が落下する被害も確認された。また、体育館の屋根ブレースの破断や柱脚の破壊など、耐震性能の低下につながる被害も一部で確認された。

<置屋根定着部コンクリートの落下>

- 最大震度7の地震が2回も発生したにも関わらず、耐震化が完了していた学校施設では倒壊・崩壊に至る大きな被害がなかった。これは、現行の耐震基準を踏まえた学校耐震化の効果によるものであったと考えられる。このため、構造体の耐震化については、現行の方針に従い、今後も引き続き推進すべきである。
- 発災直後から避難所として継続して利用する校舎や体育館等については、柱脚のコンクリートの破損など構造部材の損傷に伴って耐震性能が低下することがないよう整備しておくことが重要である。
- また、体育館の鉄骨屋根の定着部や屋根構面については、重量物が落下することがないよう留意することが必要である。

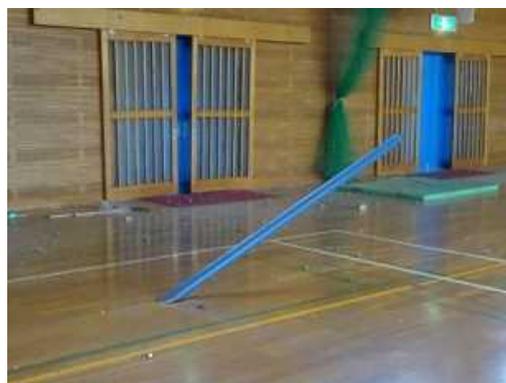
<トラス部材落下>

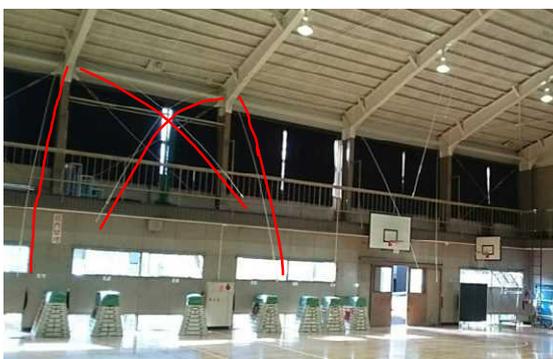
<屋根ブレース接合部の破断>

- なお、上記の点検を実施する際には、これまでの地震における被害状況も踏まえ、鉄骨造体育館のブレース付き柱脚部、鉄筋コンクリート造体育館の柱梁と鉄骨屋根の接合部、体育館屋根面の屋根ブレースや立体トラス等、被害が生じやすい箇所についても、あわせて点検し、必要な対策を実施していく必要がある。

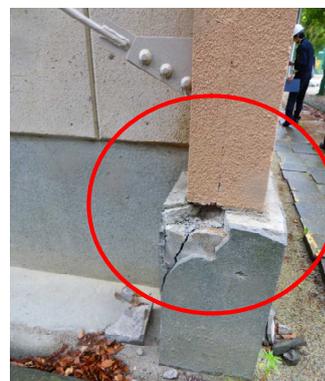
<柱脚の破壊>

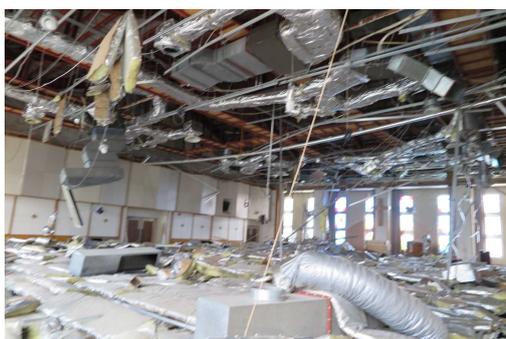
- 校舎の非構造部材については、全体としては軽微な被害が多かったが、最上階のホール天井の脱落など、一部では大きな被害もあった。
- 体育館については、ラスシートモルタルやラスモルタルなど層間変形追従性の低い外壁や古い構法の窓が落下したり破損したりするなどの被害が目立った。なお、多くの体育館で天井は撤去済みであったが、まだ対策が行われていなかったものでは脱落やずれ等の被害が確認された。

<最上階ホール天井の脱落>

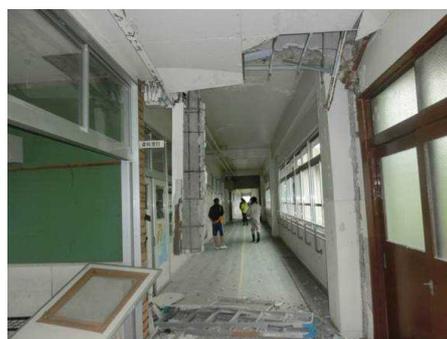
<廊下天井等の破損>

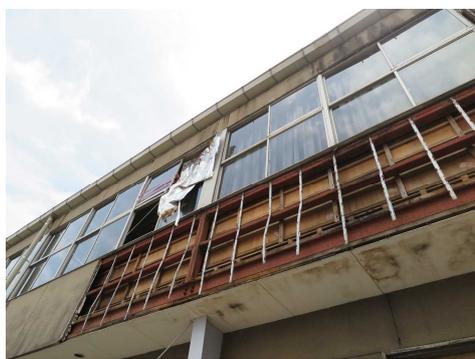
<経年劣化したラスシートによる外壁の落下>

- 窓ガラス、外壁など体育館等の吊り天井以外の非構造部材については、可能な限り早期に点検及び対策を実施することが重要である。早期実施が困難な場合は、落下等があると特に危険だと考えられるものから対応するなど、優先度を踏まえ可能なものから計画的に取り組んでいくことが重要である。
- 今回の地震では、古い構法のものや経年劣化が進んでいるもので被害が顕著であった。こうした実情を踏まえると、老朽化対策の実施が安全対策につながると考えられることから、その対策を早急に行うことが必要である。
- 非構造部材の耐震対策を進めるにあたっては、構造体と併せて検討することも重要である。耐震改修等の際、同一の I_s 値となる場合であっても、地震による構造体の変形を抑えたものの方が非構造部材の被害が軽減されることから、建物の継続使用可能性の向上につながることに留意することが必要である。○ 避難所としての機能確保や大学附属病院の医療継続の観点から、電気・ガス・上下水道等の設備の老朽化対策や継続使用を可能にするための対策も不可欠である。このような観点からも老朽化対策や停電や断水に対応可能な設備の整備等を早急に行うことが必要である。
- 非構造部材の点検については、学校設置者が専門的な見地から実施することが不可欠。危険性の高い古い構法で設置されている非構造部材の有無について早急に点検を実施することが必要である。
- また、非構造部材の中には経年による劣化の影響を受けるものもあるため、継続的な点検を実施することが必要である。建築基準法第12条に基づく点検など法令により実施が義務づけられている安全点検がある場合には、それらも活用しながら効率的に実施していくことも有効である。

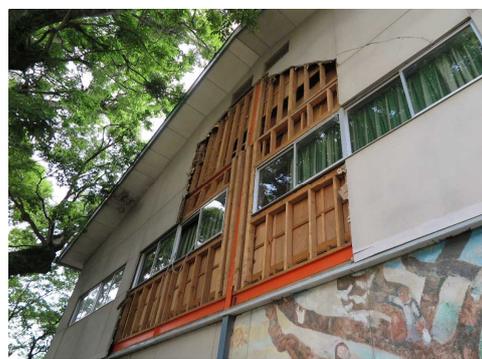
<古い湿式外壁の落下>

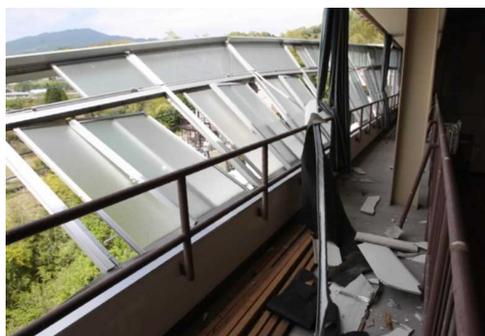
<窓の脱落>

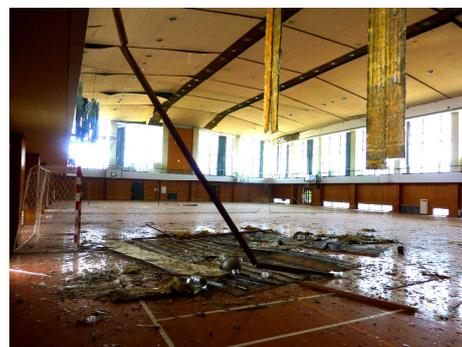
<天井・照明の脱落>

- 児童生徒等の安全を確保するとともに、学校施設を避難所として継続して利用するためには、構造体の耐震化に加えて非構造部材の耐震性・健全性を確保することも重要である。
- 体育館等の吊り天井の落下防止対策については、撤去を中心とした対策がとられてきたが、今回の地震ではこうした対策が効果を発揮したものと考えられる。このため、引き続き撤去を中心とした対策を進めるとともに、防音等の観点から撤去ができない場合についても、補強や撤去後の再設置、

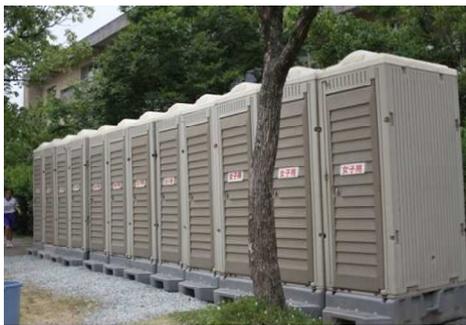
水の断絶により水洗トイレが利用できなかった。

仮設トイレが設置されたが、汲み取りの処理、照明、和式等の問題があり、マンホールトイレの設置を求める声があった。

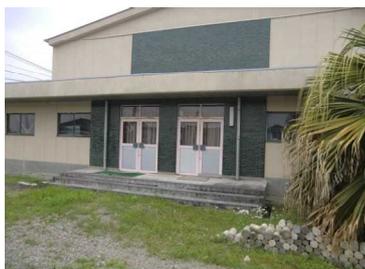
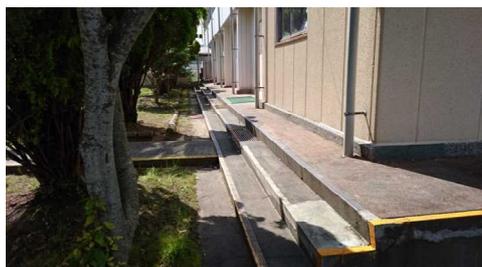
避難所となっている体育館入口の現状。段差が解消されていない（スロープが設置されていない）ため、高齢者等が出入りするにあたり支障をきたした。

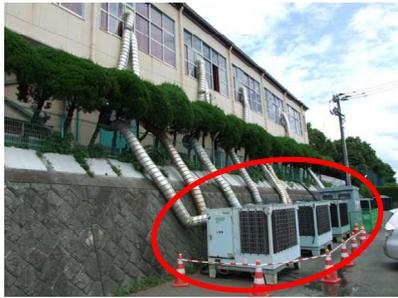
学校の体育館に設置された仮設の空調設備
