添付資料 - 2 「もんじゅ」と海外先行炉の仕様比較

「もんじゅ」と海外先行炉の仕様比較(1/4)

添付資料 - 3

トラブルの克服とトラブルから得られる成果・知見の集積

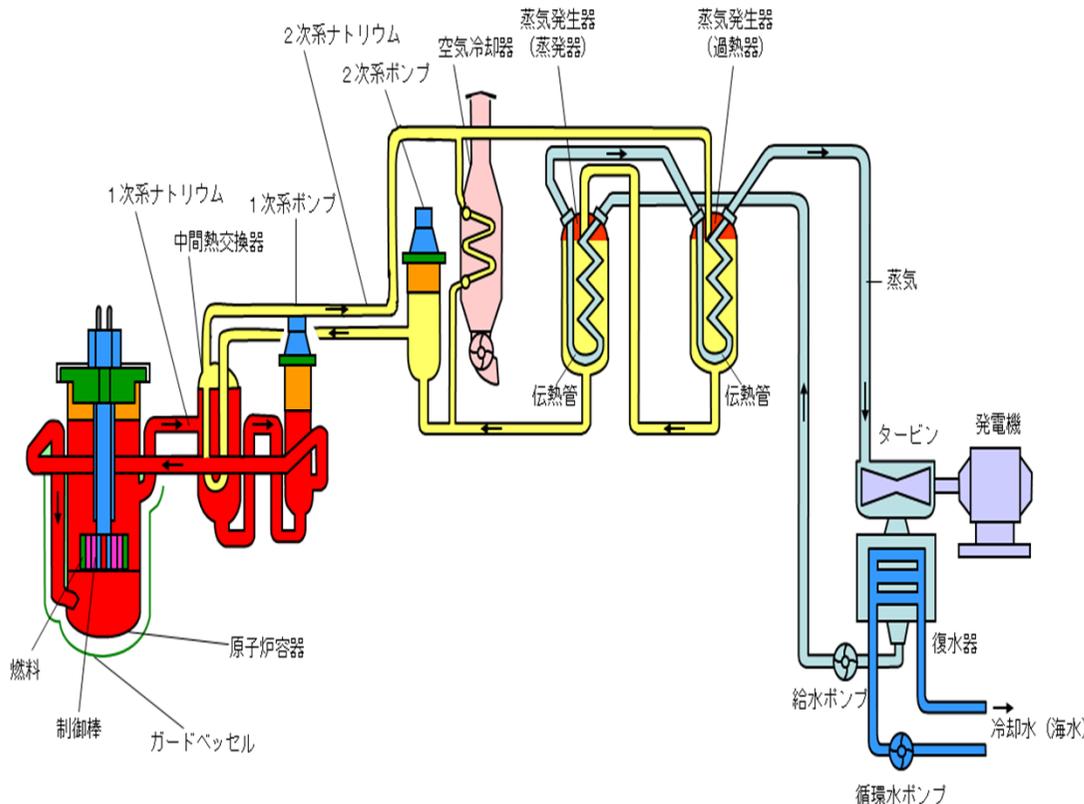
ループ型炉

- 炉心を収納した原子炉容器と、ナトリウム循環ポンプ及び中間熱交換器を配管で接続

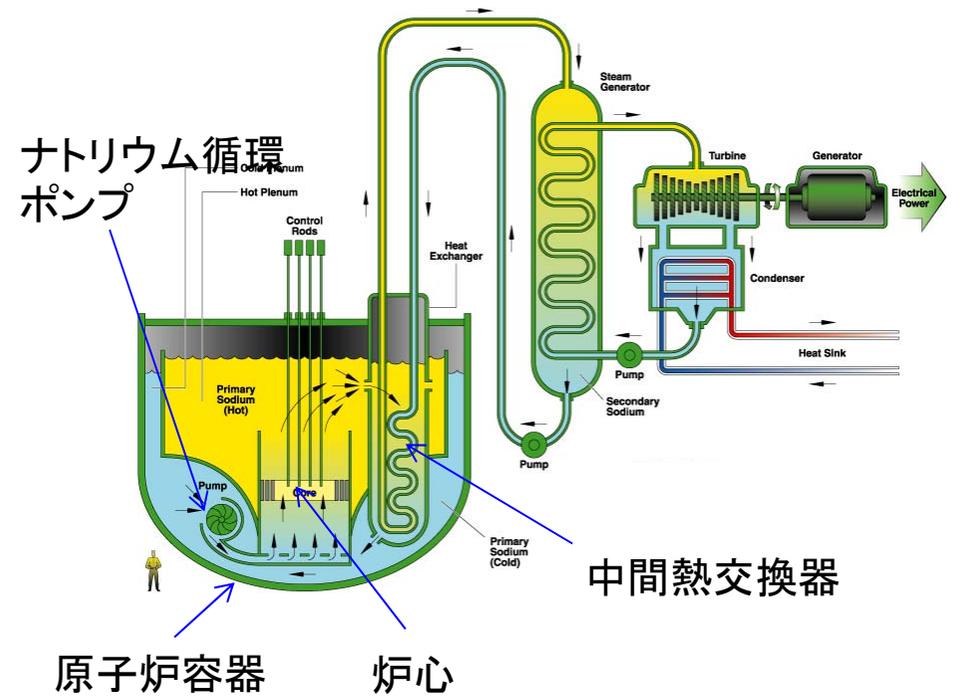
タンク型炉

- 炉心、ナトリウム循環ポンプ、中間熱交換器を、1つの大きな原子炉容器に収納

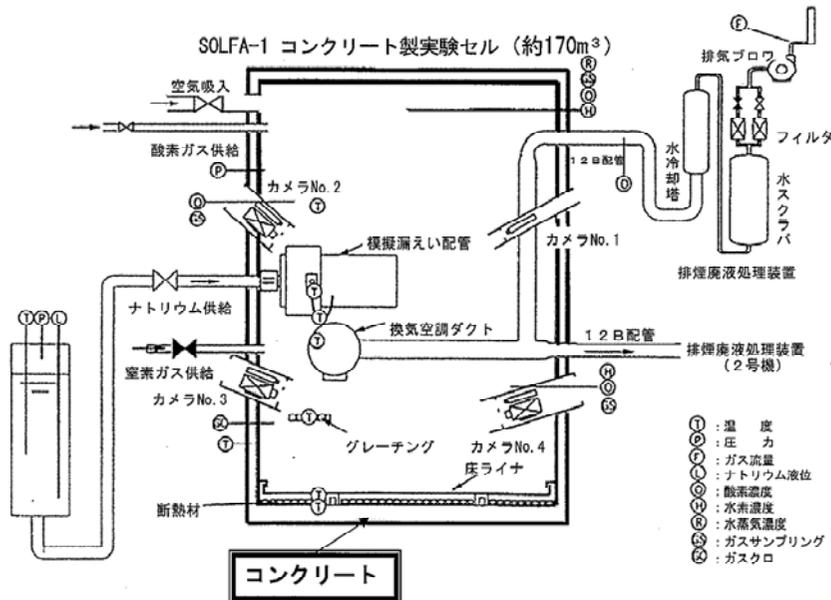
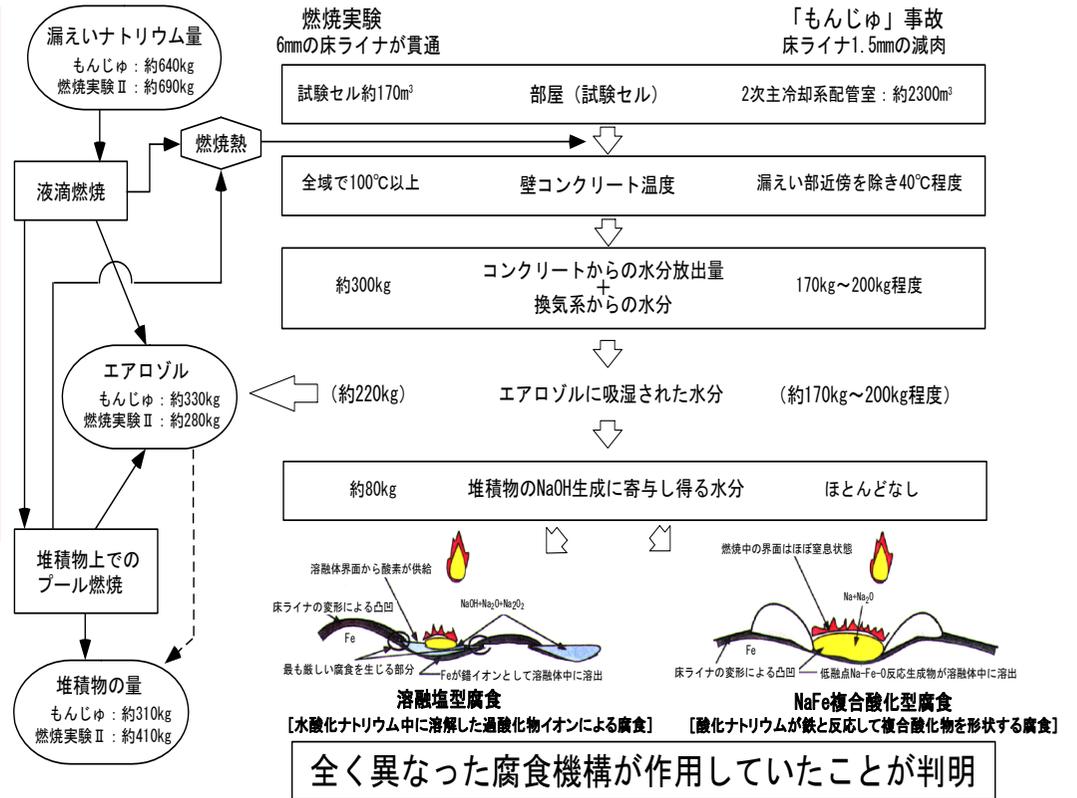
- ナトリウム漏えい事故後、漏えい部の構造や配置を模擬した試験体による総合的な事故現象の把握を目的として、温度計、配管構造全体、支持金具、換気ダクト、グレーチング、床ライナ構造、コンクリート構造を模擬したコンクリートセル内での漏えい燃焼実験を行った。
- 実験では、漏えいの初期のナトリウム落下は液滴状であり、換気ダクトで跳ね返り広範囲に飛散したことが確認できた。また、換気ダクト温度は600℃～700℃で推移し、グレーチングの最高温度は1000℃程度、床ライナ温度は800℃～850℃で推移した。実験後の調査では、黒いナトリウム化合物(水酸化ナトリウムが主成分)が広く分布して堆積していたほか、床ライナに破損孔が発生するなど、もんじゅ事故とは異なった事象が発生したことが推定された。

- 大洗工学センターにおける研究開発により、ナトリウム漏えい燃焼環境下で床ライナ等の鋼材に影響を及ぼす2種類の腐食機構(NaFe複合酸化型腐食及び溶融塩型腐食)の存在が明らかになった。
- ナトリウム漏えい燃焼実験では、もんじゅ事故とは異なり、実験室内温度の上昇に伴って壁コンクリート等から多量の水分が放出されたことにより、主に溶融塩型腐食機構により床ライナに腐食孔が生じたものと推定した。

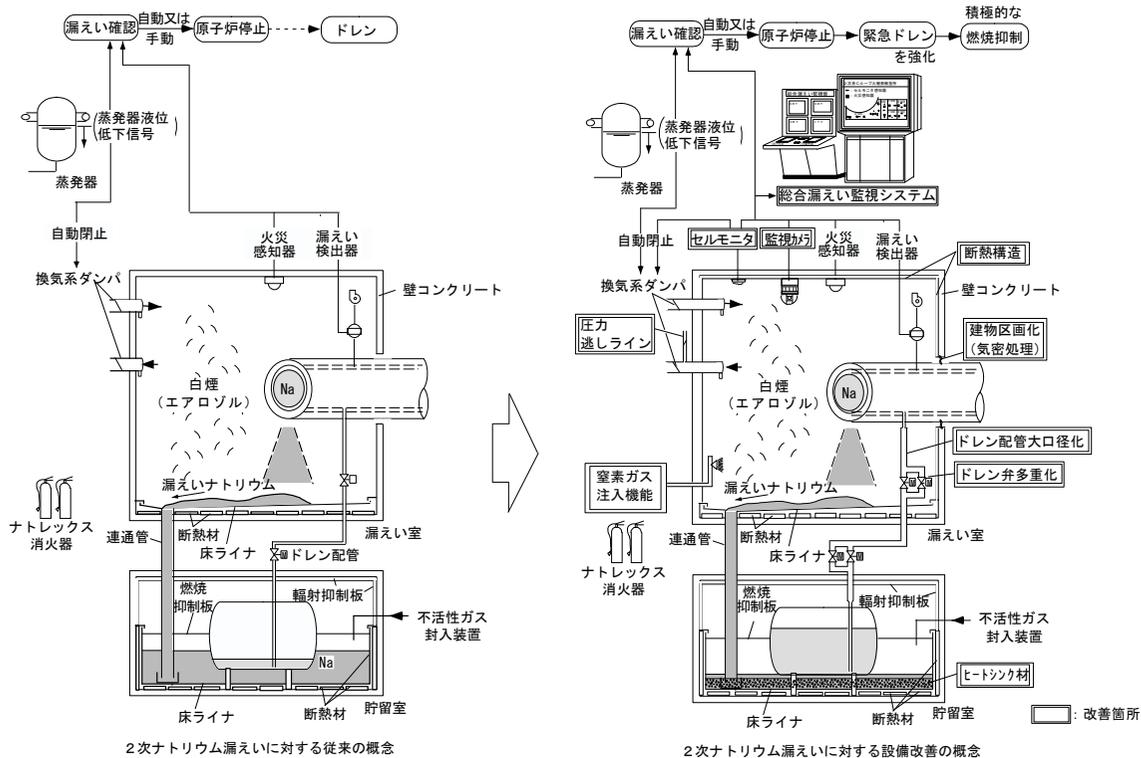
もんじゅナトリウム漏えい対策設備の改善

- 2種類の腐食機構 (NaFe複合酸化型腐食及び熔融塩型腐食) の存在が明らかになったことにより、ナトリウム漏えい時の床ライナの腐食減肉量の評価手法を整備し、「もんじゅ」において床ライナ腐食減肉の抑制を目的とした、ナトリウム漏えい対策設備の改善を行うことができた。
- ナトリウム漏えいの早期発見と系統内ナトリウムの早期ドレン (漏えい停止) により、床ライナが高温状態である時間を短縮し、床ライナの腐食減肉を抑制することとした。

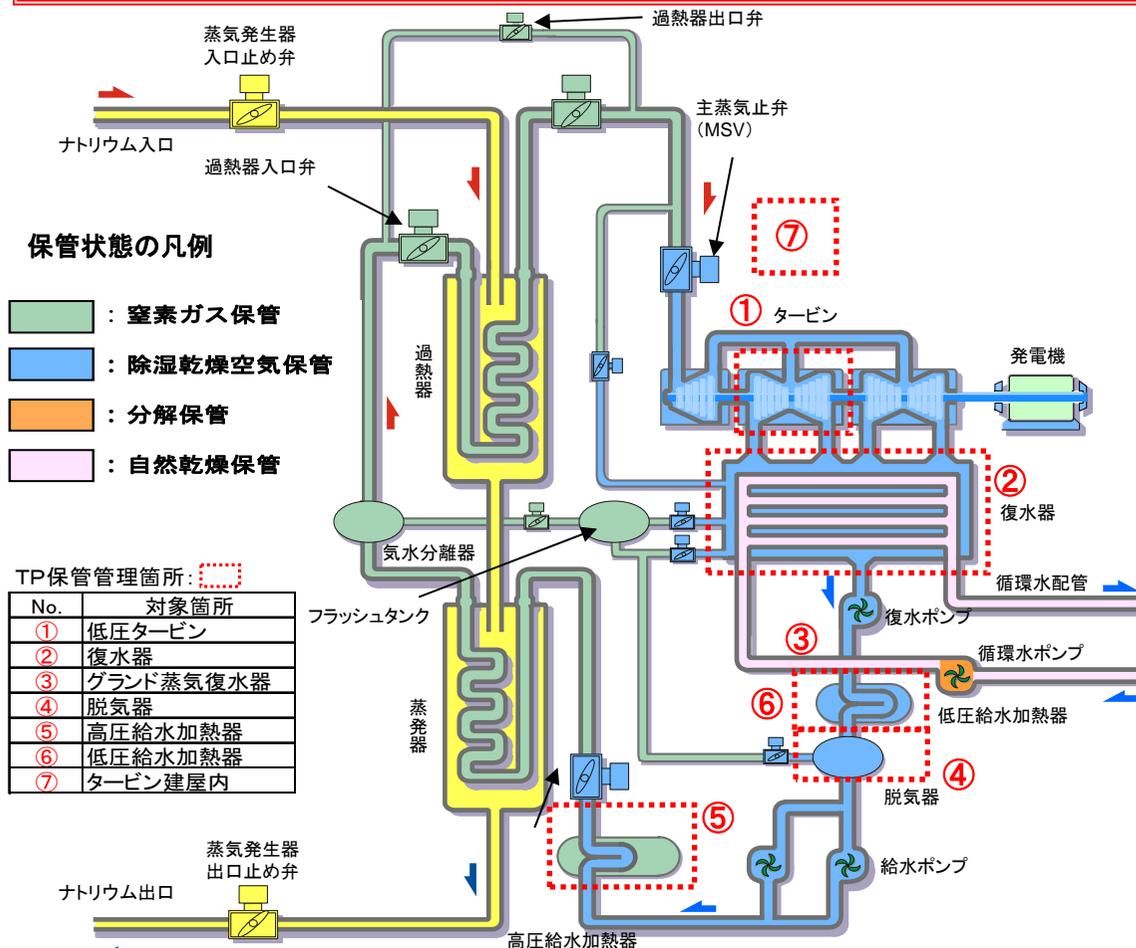
機器・系統の保管状態概略図

- 系統機器を隔離できる蒸発器、過熱器、汽水分離器、発電機等は、**窒素ガス保管**。
- 系統機器を隔離できないタービン、復水器、復水・給水系の各ポンプ等は、**除湿乾燥空気保管**。
- 屋外機器である循環水ポンプ及び循環水配管は、それぞれ**自然乾燥保管**。
- 復水脱塩装置は、樹脂の劣化防止、補給水タンクは、使用中であることから、**純水保管**。

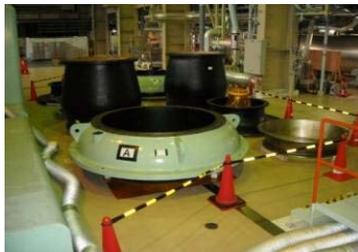
<循環水ポンプ>
分解保管中の状況

ポンプは分解し、屋内(タービン建屋内フロア)にて保管を実施。
ポンプ組立前に部品の手入れを行い、健全性確認後に組立復旧を行った。

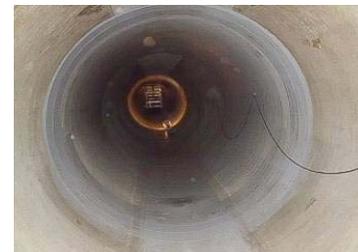
<循環水管>
循環水管内面状況

配管内面点検の結果、ライニング剥離による母材の発錆が確認されたため当該箇所について補修を実施。ライニング剥離していない箇所については、母材の発錆は確認されず、健全であることを確認した。
