南海トラフ地震発生帯掘削計画の 第348次研究航海の結果

CDEX/JAMSTEC

C0002孔 掘削作業経緯

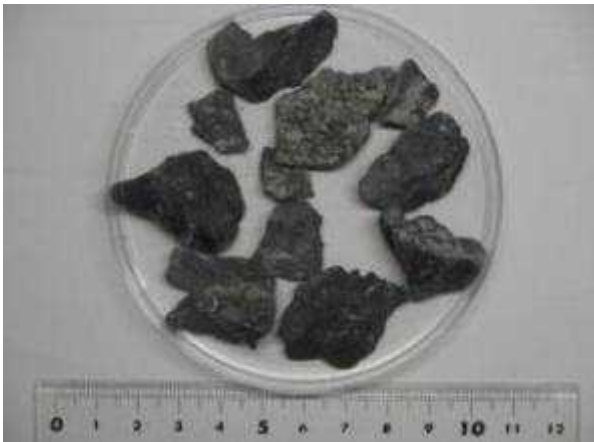
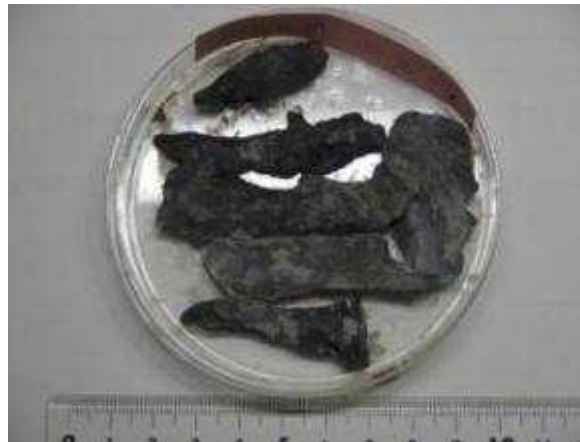
孔内不安定性によるトラブル

➤ 掘削トラブル

- 崩壊ザクの増大
- 掘削トルク増加
- 泥水循環困難

➤ 13-3/8"CSGセット深度の変更

- 17"孔深度2330mbsfに対し、320m浅い2010mbsfにCSGを設置。

➤ 掘削編成の抑留

- 13-3/8"CSG内のセメント切削中抑留。

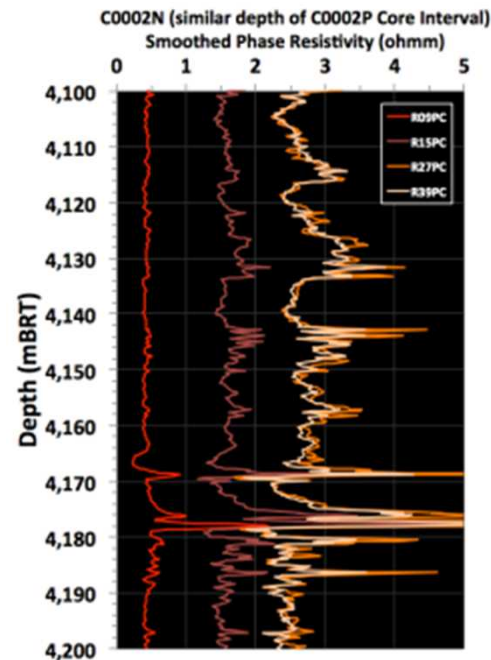
B. LWD電気比抵抗データからの泥水浸透

- 層理面への泥水浸透の抑制、効果的なホールクリーニング、孔内圧の管理のために最適な泥水管理が必要。
- 掘削中の孔内状況を知るためにMWD/LWDによるリアルタイムデータの取得、および時間経過による変化の観察。
- 解析の精度を上げるためにLWDデータやリークオフテストのデータを使用して地層圧と地層応力の孔内での計測。

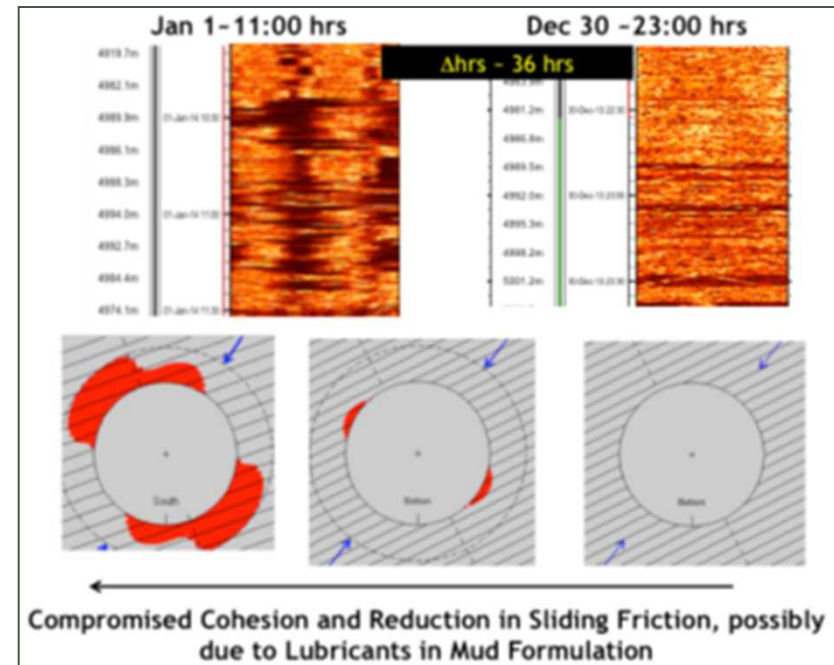
B.C. 時間経過による孔壁の崩落(上)
モデリングによる検証(下)

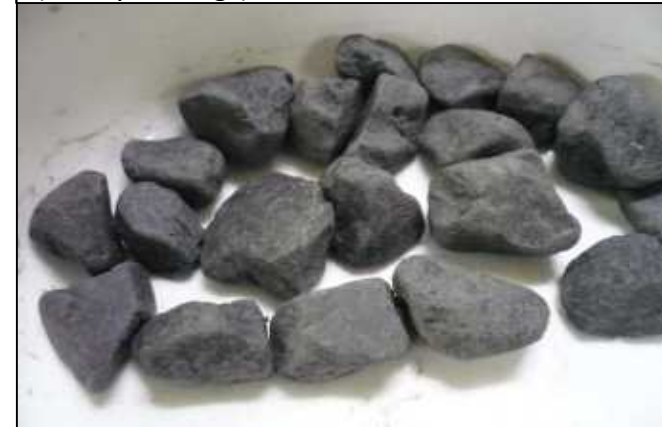
- 高いpH値(11.7 - 12.6) ⇒ ポリマー添加剤の機能を阻害
- 高いPlastic Viscosities値 ⇒ カuttingス(堀り屑)の運搬に影響
- 不十分なLow shear rate viscosities値 ⇒ Cuttingスの除去に影響
- 不十分なゲルストレングス値 ⇒ Cuttingスの沈積防止に影響
- 過多の濃泥送入 ⇒ 泥水性状の悪化
- 過多の潤滑添加剤の使用
- 過多のポリマー添加剤の使用

ホールクリーニング不足により孔内に停滞
(Blocky cuttings)

- レオロジー(流体特性)の最適化
- 泥水のpH値の最適化
- 層理面への泥水浸透抑制剤の選定
- 効果的なホールクリーニング用泥水の検討
- ECD(Equivalent Circulation Density)の管理
