参考資料2-4 「南海トラフ地震発生帯掘削計画」の第 348 次研究航海の結果

南海トラフ掘削ステージ 3 において、第 348 次研究航海が C0002 孔を対象として 2013 年 9 月 13 日から 2014 年 1 月 29 日にかけて実施された。

参考資料2-5 「南海トラフ地震発生帯掘削計画」の今後の掘削計画案

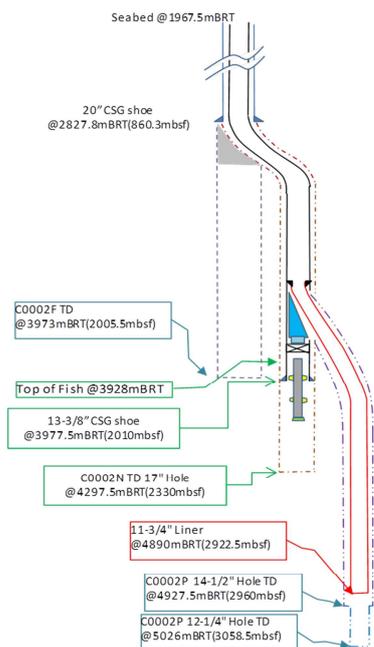
図 49 ライザー孔概要

作業概要	
2012年に掘削したC0002F孔にBOPを再接続。 20\"/>	
ケーシング直下のセメント掘削中に抑留。 掘削編成を切断、潰留物直上からケーシング切削。 12-1/4\"/>	
14-1/2\"/>

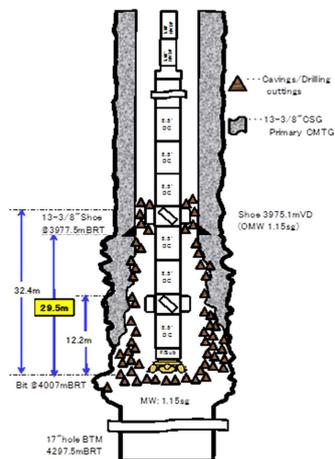
- ねじ戻し後、採揚編成を降下、最大 300t で強引
- 採揚できず、編成切断
- 遺留編成直上に Whipstock をセットし、サイドトラック実施

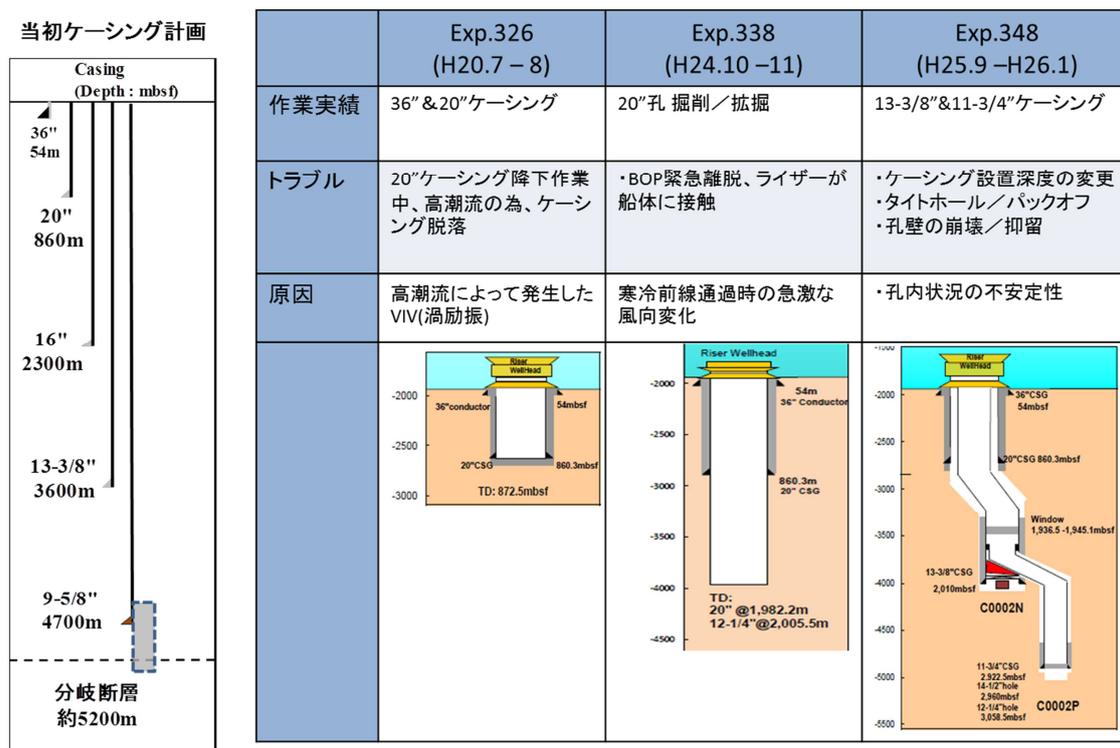
図 50 C0002 孔 掘削作業経緯

C0002 孔は、これまでに 3 つの研究航海で掘削を実施してきた。将来的には C0002 孔を掘り進めて海底下 5,200m 付近の巨大分岐断層及プレート境界断層の接合部に到達する計画である。

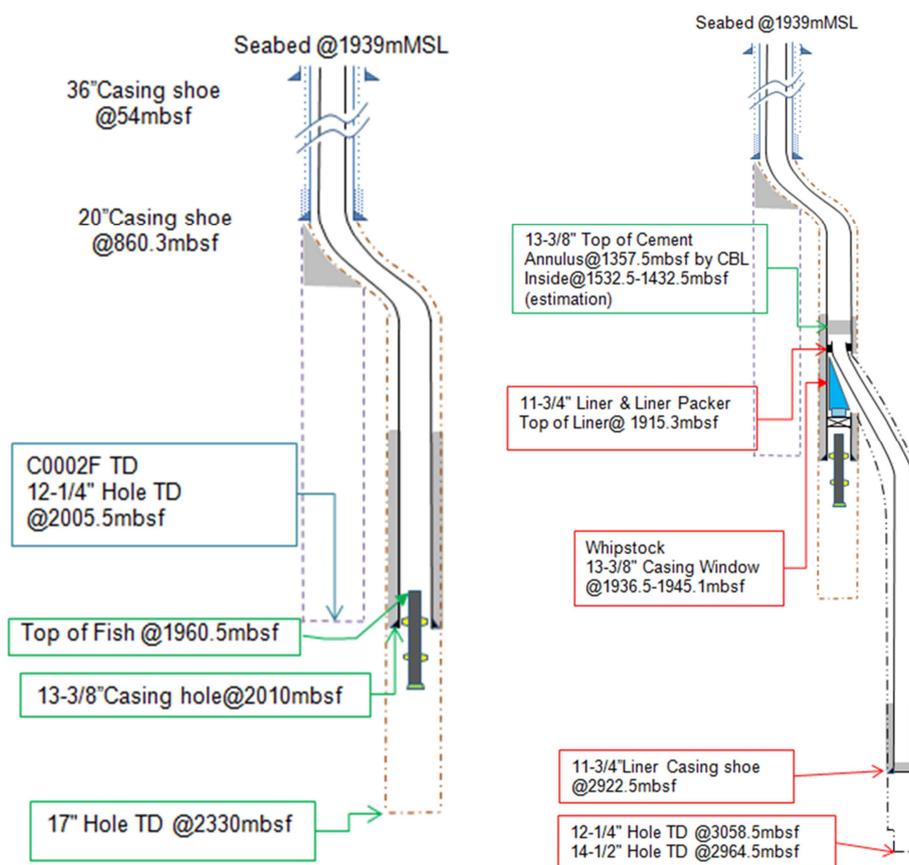
図 51 作業概要(左図:①~③、右図:④~⑥)

- 20" CSG shoe 下の 860mbsf からサイドトラック孔 (C0002N 孔) を 2,330mbsf まで掘削
- 13-3/8" CSG の降下時、2,024.5mbsf 以深の孔内状況悪化
- 2,010mbsf に同 CSG を設置

- ③12-1/4”掘削
 - －セメント切削中、抑留
 - －抑留対策を実施したが回収できず、パイプを切断し、上部のみ回収
- ④12-1/4”孔掘削, 14-1/2”孔拡張掘
 - －13-3/8”CSG 内にホイップストック(台座)を設置
 - －CSG 側面を削って掘削開始
 - －ワイヤーラインコアリングを 6 回実施(2,163~2,218.5mbsf)
 - －12-1/4”孔(C0002P 孔)を 3,058.5mbsf まで掘削
 - －孔内状況が悪化し、以深の掘削を断念
 - －14-1/2”に拡張掘中、2,880mbsf 以深で孔内状況が悪化し、2,964.5mbsf で拡張掘を断念
- ⑤11-3/4”ライナーCSG 設置
 - －11-3/4”ライナーCSG を 2,922.5mbsf に設置
- ⑥仮廃坑措置、清水港へ帰港
 - －海底孔口装置にキャップを設置
 - －BOP スタック及びライザーを回収し、作業終了

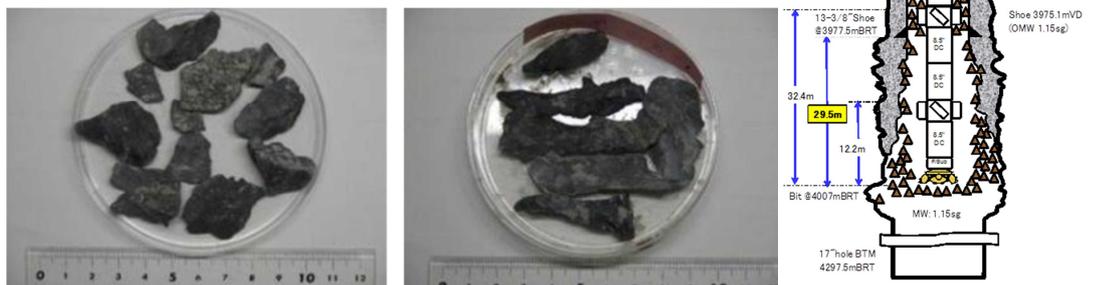
- －崩壊ザクの増大
- －掘削トルク増加
- －泥水循環困難

- －17”孔深度 2,330mbsf に対し、320m 浅い 2,010mbsf に CSG を設置

- －13-3/8”CSG 内のセメント切削中抑留

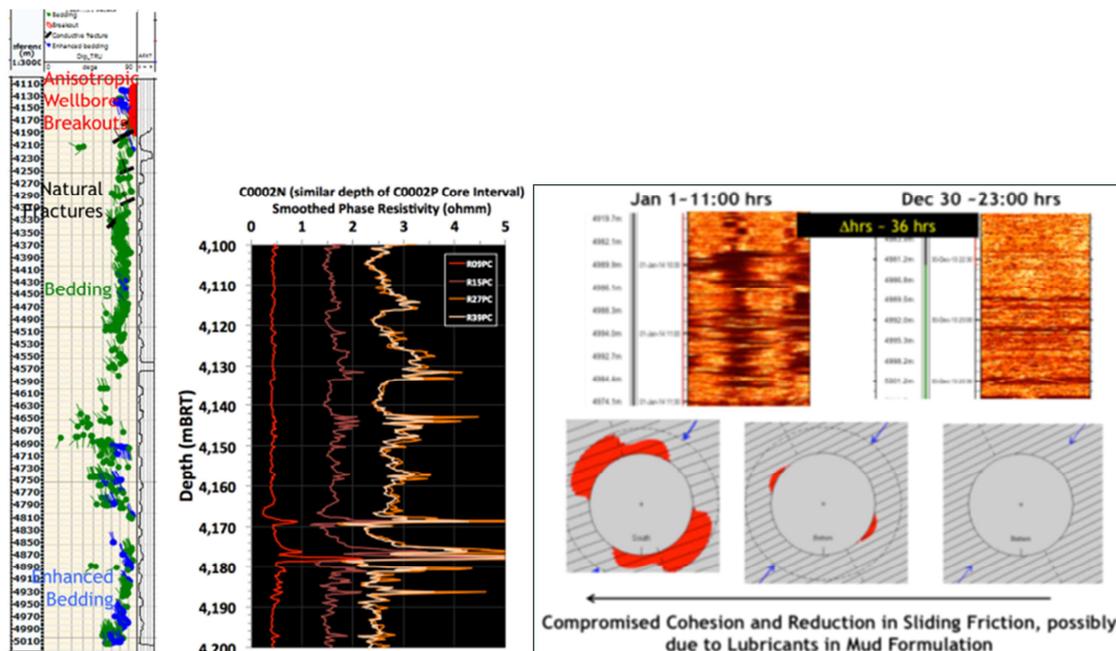
図 52 解析結果(左から、A. 地層の傾斜、B. LWD 電気比抵抗データからの泥水浸透、B.C. 時間経過による孔壁の崩落(上)モデリングによる検証(下))

- A. 急傾斜の地層
- B. 層理面に泥水が浸透しすべり摩擦係数が低下
- C. 時間経過と共に孔壁が崩落

- ① 層理面への泥水浸透の抑制、効果的なホールクリーニング、孔内圧の管理のために最適な泥水管理が必要
- ② 掘削中の孔内状況を知るためにMWD/LWDによるリアルタイムデータの取得、及び時間経過による変化の観察
- ③ 解析の精度を上げるために LWD データやリークオフテストのデータを使用して地層圧と地層応力の孔内での計測

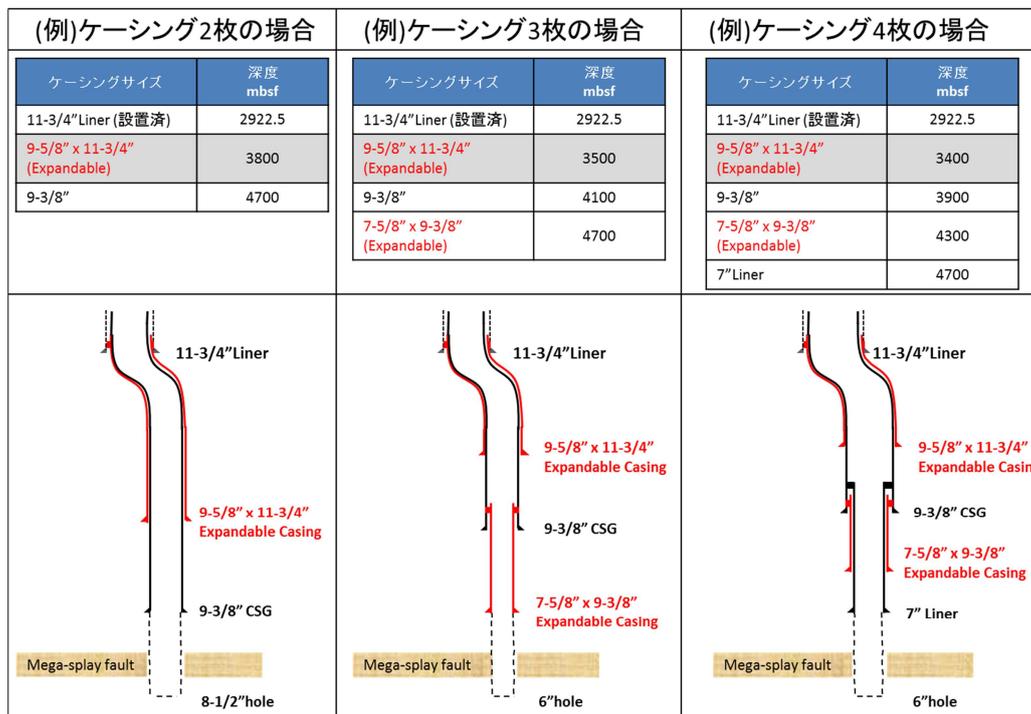
図 54 A案のケーシングデザイン

A案についてケーシング枚数の違いによるケーシングデザインを以下に示す。

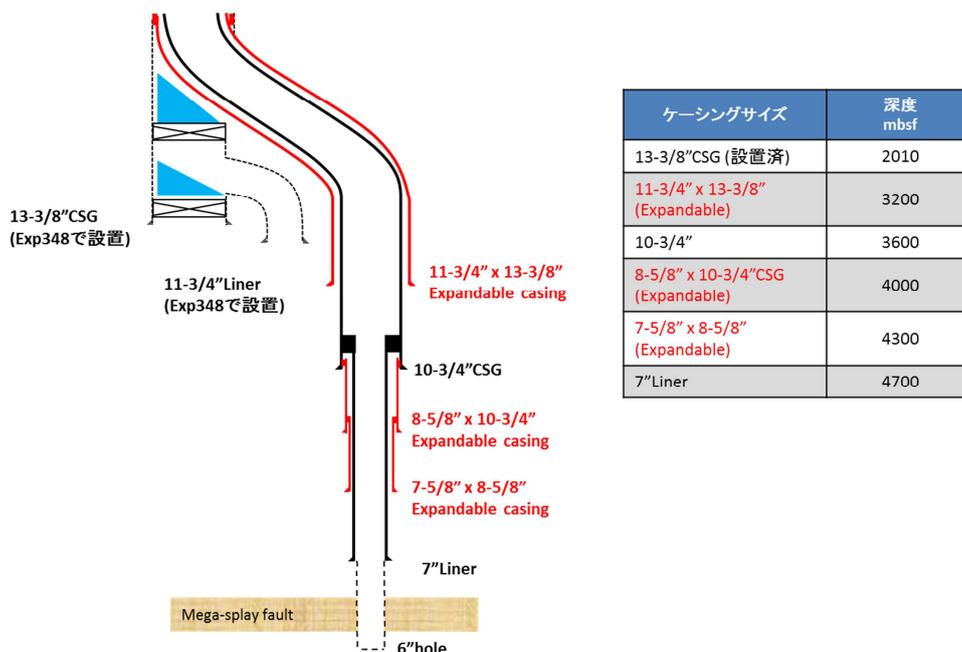
図 55 B案のケーシングデザイン(ケーシング数 5 枚の場合)

B案においてケーシング数 5 枚の場合のケーシングデザインを以下に示す。

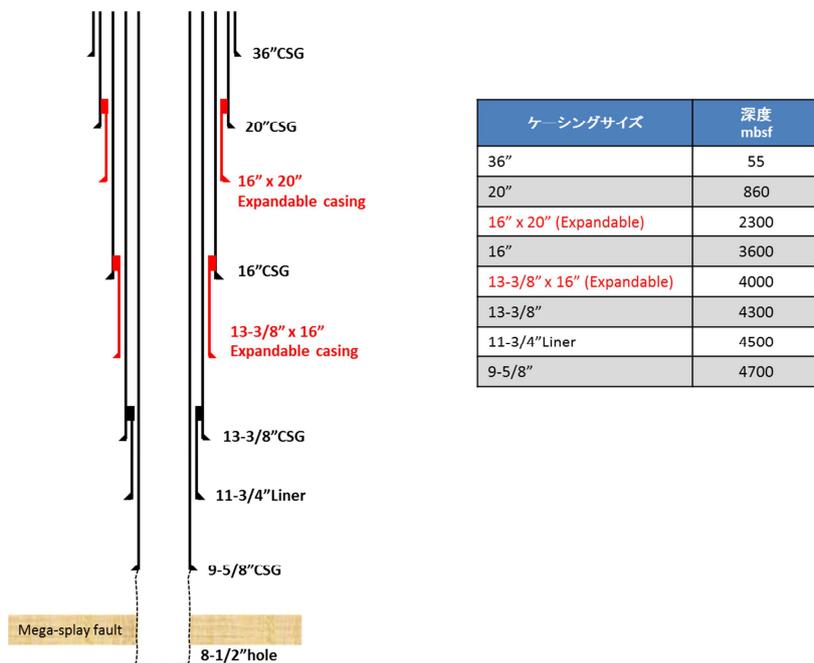
図 56 C 案のケーシングデザイン(ケーシング数 8 枚の場合)

C 案においてケーシング数 8 枚の場合のケーシングデザインを以下に示す。

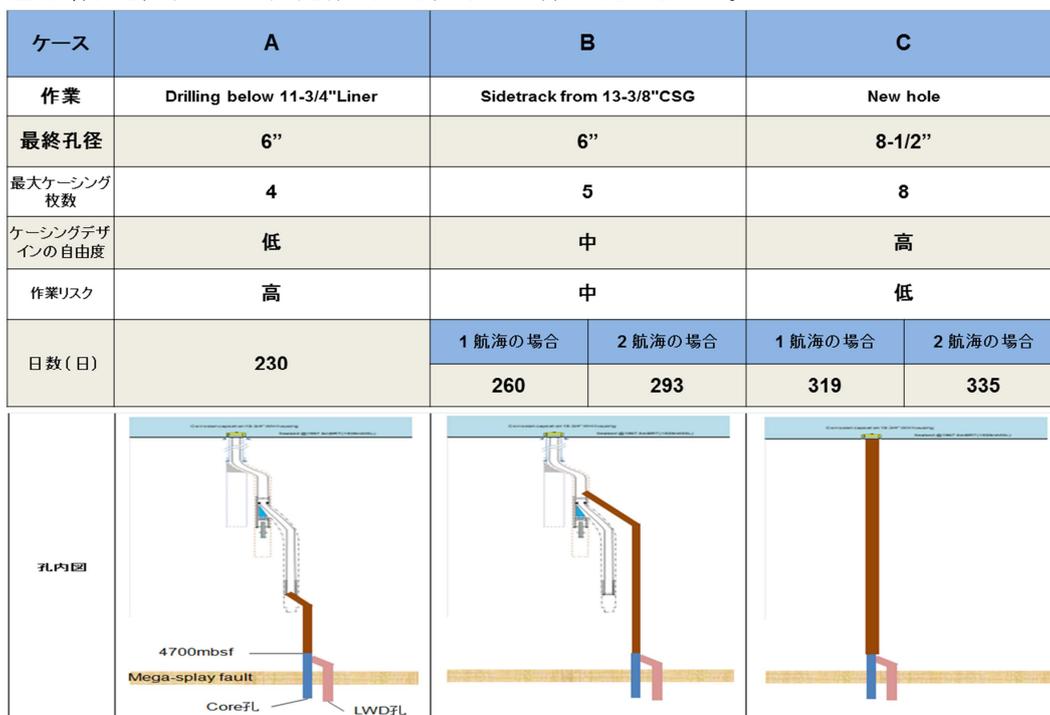
図 57 掘削計画案

以上を踏まえ、海洋研究開発機構から以下の 5 案が提示された。
