## 南海トラフ地震発生帯掘削計画

#### Nankai Trough Seismogenic Zone Experiment (NanTroSEIZE)

#### 「ちきゅう」南海トラフ地震発生帯掘削計画の軌跡

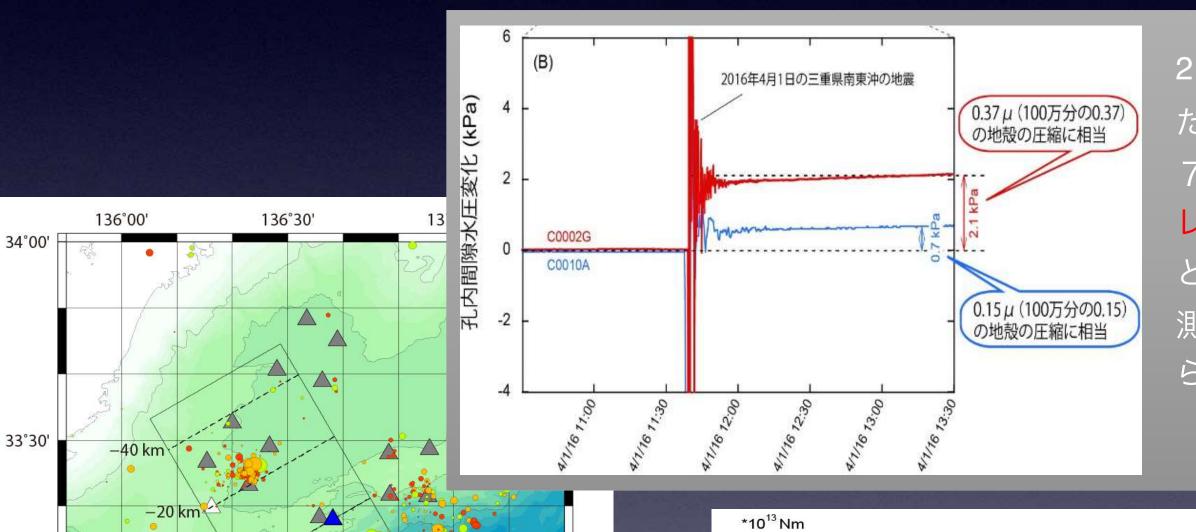
2016年4月1日に発生した地震 (Mw6.0) は、約70年ぶりに発生したプレート境界地震であることをDONET及び孔内観測データの統合的解析から明らかにした。

- ▶掘削孔内の間隙水圧は、本震時に2kPa急上昇し、その後も2日間にわたってさらに30%程度上昇を続けた
- ▶本震後に遅れて、震源から10km程度離れた場所の余震活動が活発化
- ▶本震後周囲のプレート境界面がゆっくりと滑っている可能性を示唆

▶本震震源がゆっくり滑りを起こす領域と深部の固着域の間の遷移域で発生したことを示している

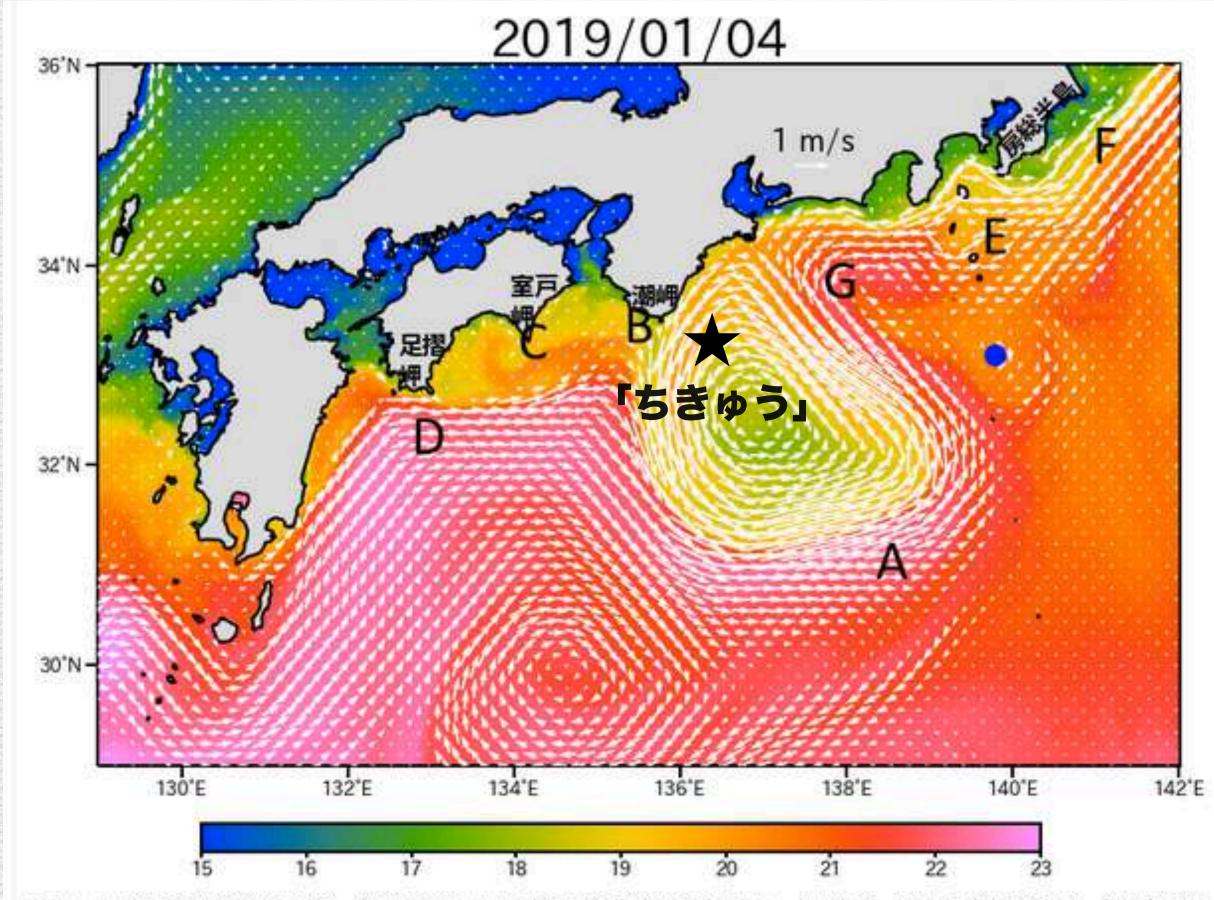
図1: 1月4日の予測値(日平均)。矢印(ベクトル)は海面近くの流れの向き(メートル毎秒, 長いほど速い流れ)、色は海面温度(°C)。青丸(○)が八丈島の位置。クリックすると拡大します。

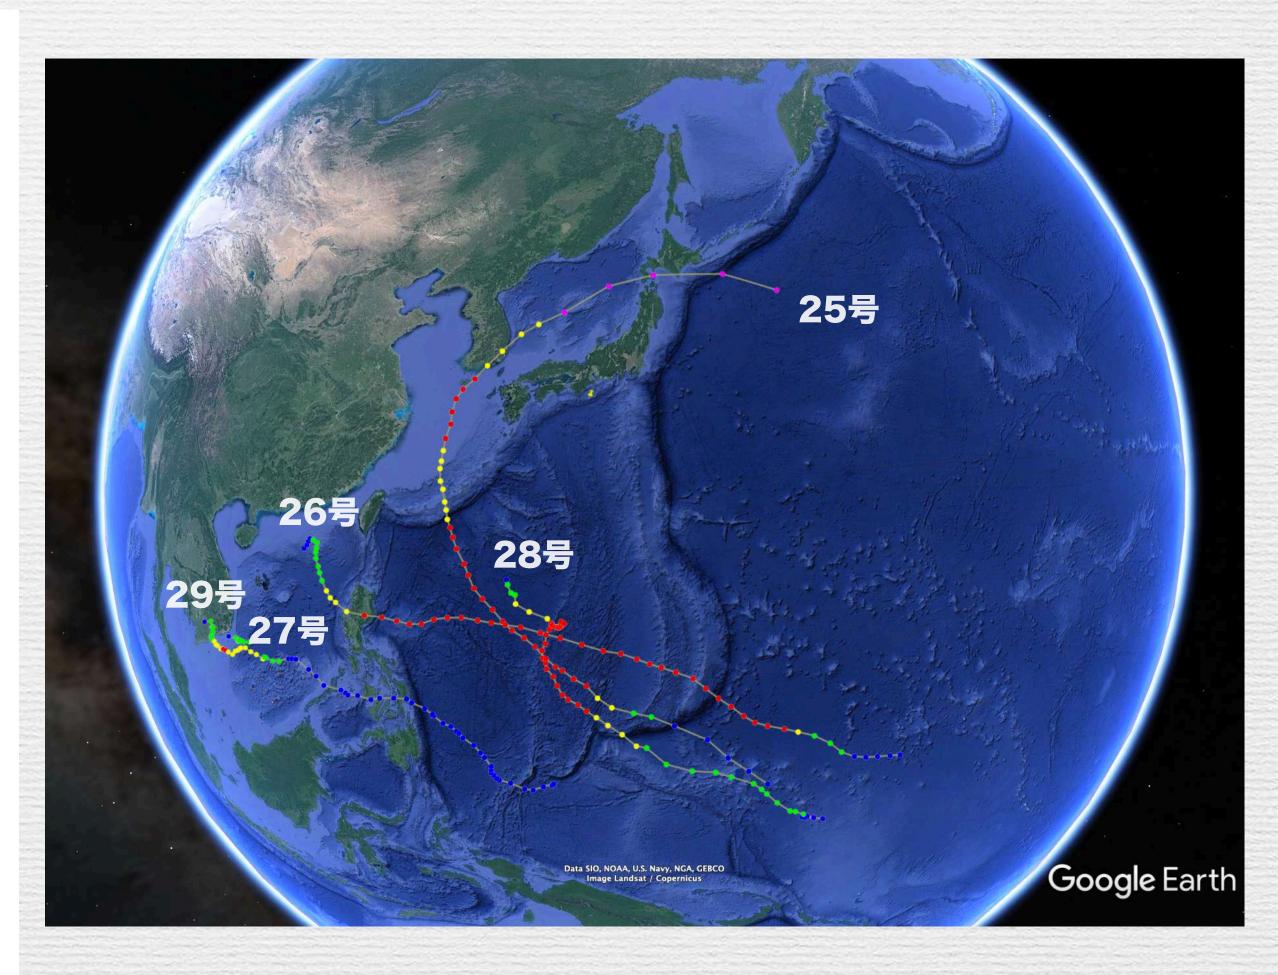
#### 10月以降発生した台風の軌跡

10月10日の出港以降、黒潮は大蛇行を続け、掘削海域は平均1ノット以下の潮流であった。また大きな海気象の変化(台風、寒冷前線など)は無く、比較的安定した海況が続いている。

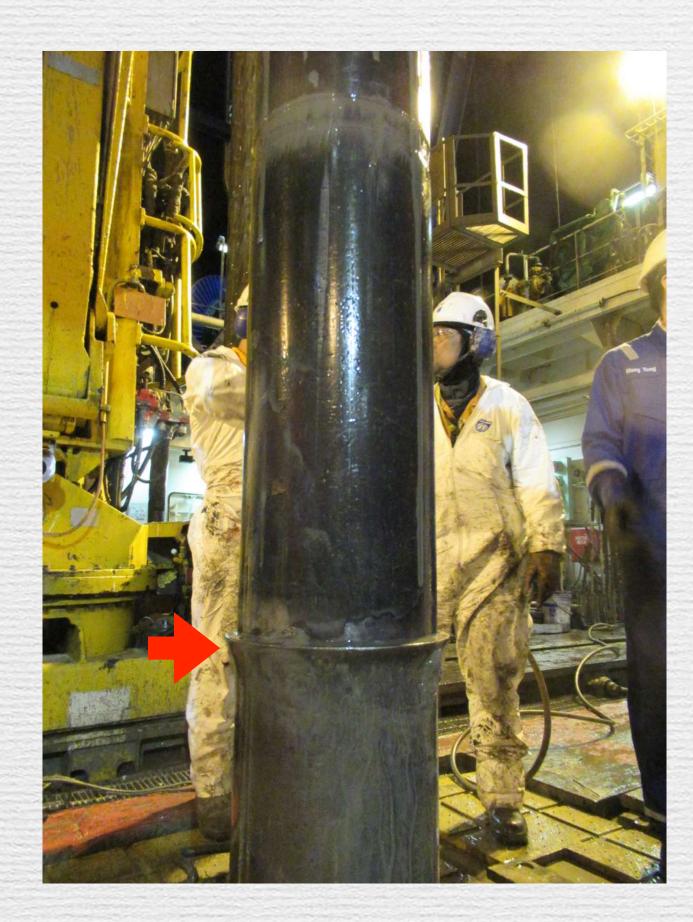
高トルクでパイプジョイント変形 (1月6日)

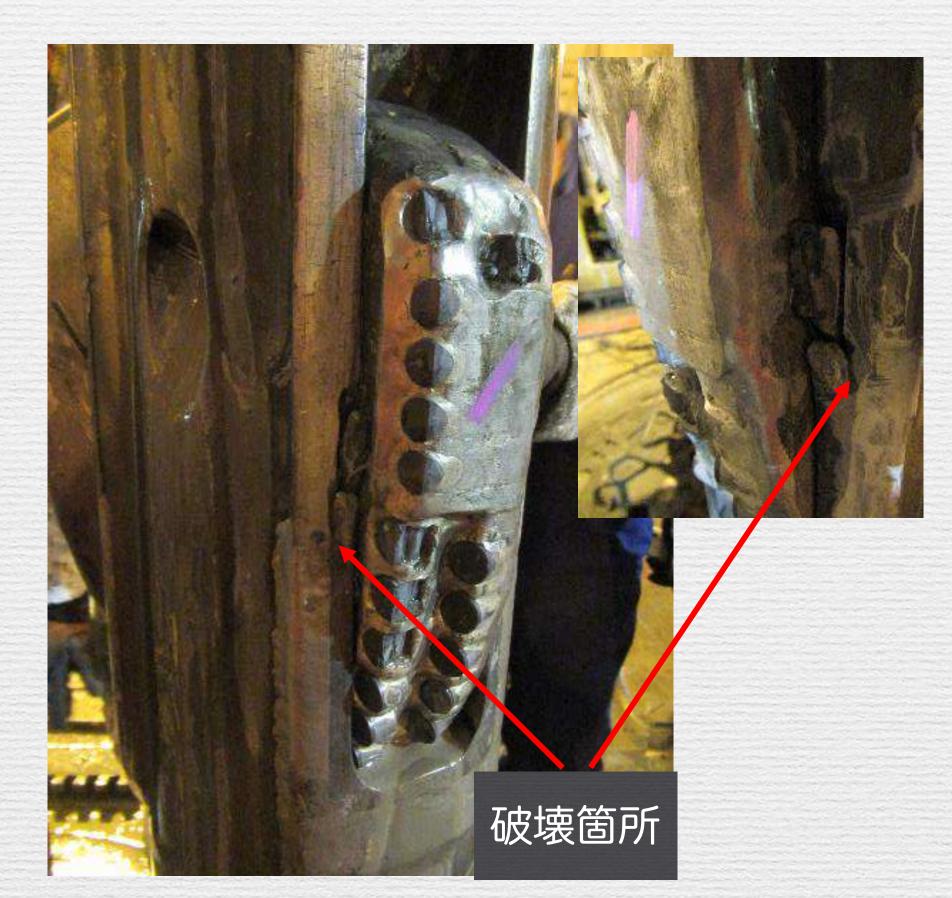
拡掘機器の破壊 (1月9日)

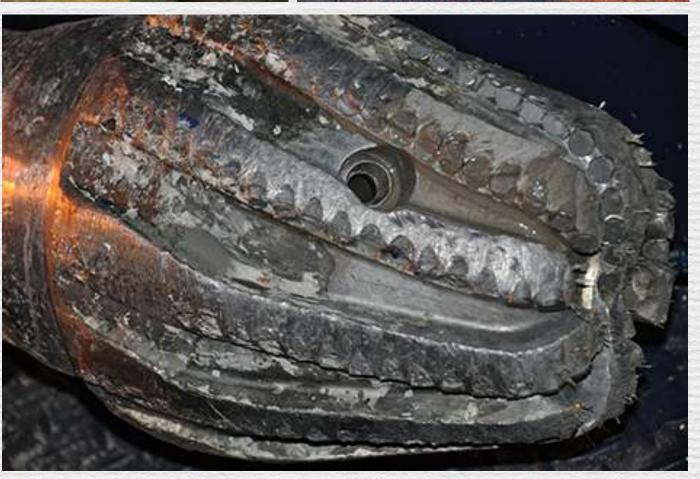
掘削ビット (上段:これまでに9個使用) ケーシング穴あけ用ミル(下段)

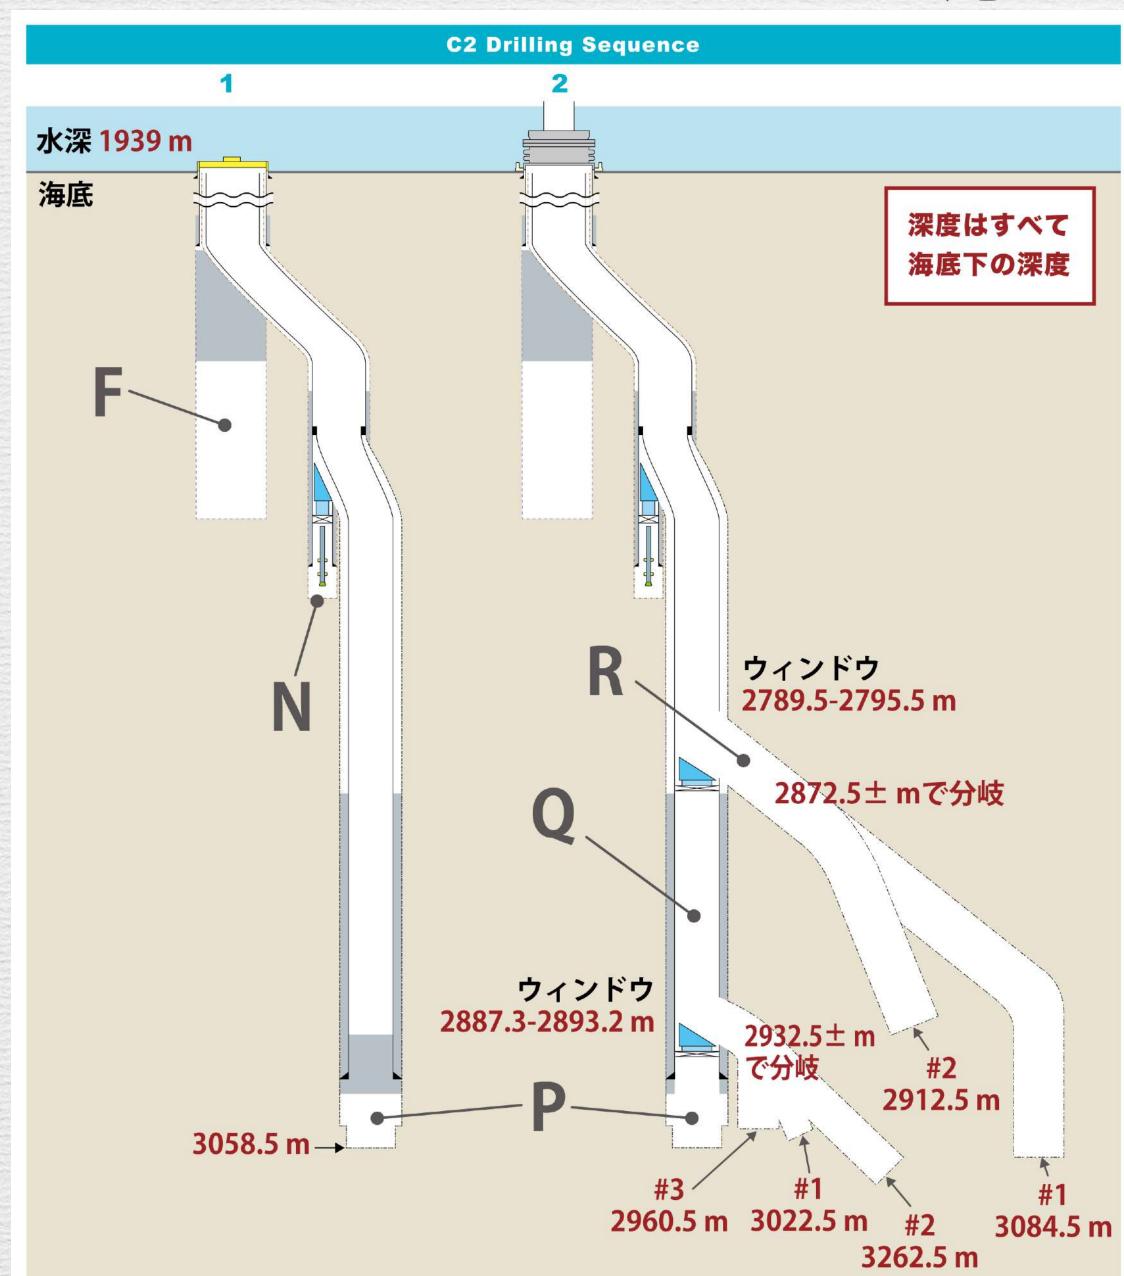
R-2孔浅部約60m部に拡張型ケーシングパイプを設置。引き続き掘進中。
