### 第二次探索機器

図2 第二次探索結果

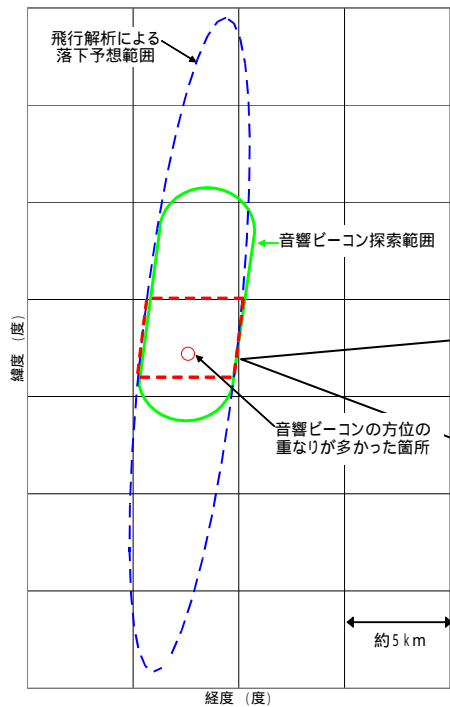
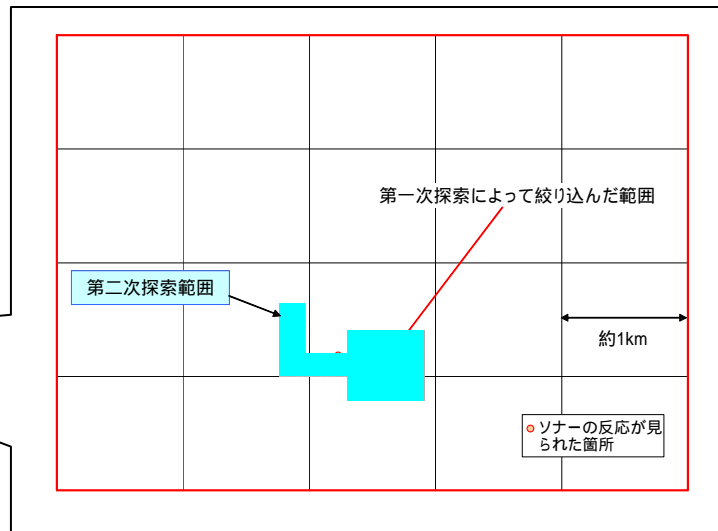
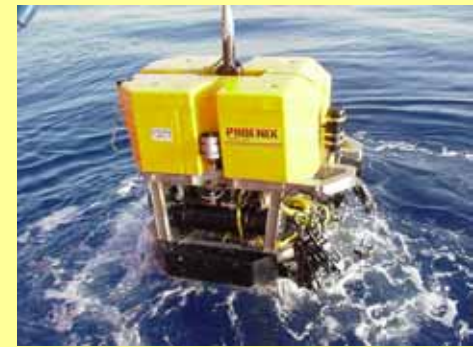
#### 水中ロボット

- ・ 遠隔操作による自立航行
- ・ 狭い範囲の探索に適し、リアルタイムで画像観察可能
- ・ 音波受信機及び水中測位装置を装備
