## 6 調理従事者専用トイレの整備

改善事例1

調理室に隣接しているトイレを休憩室に移設

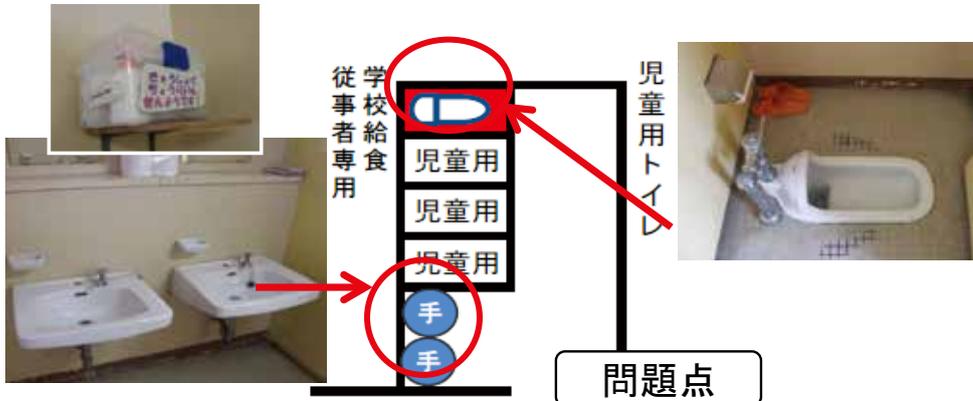
✗ 学校給食従事者専用トイレがなく、児童用トイレの個室のひとつを使用していた。

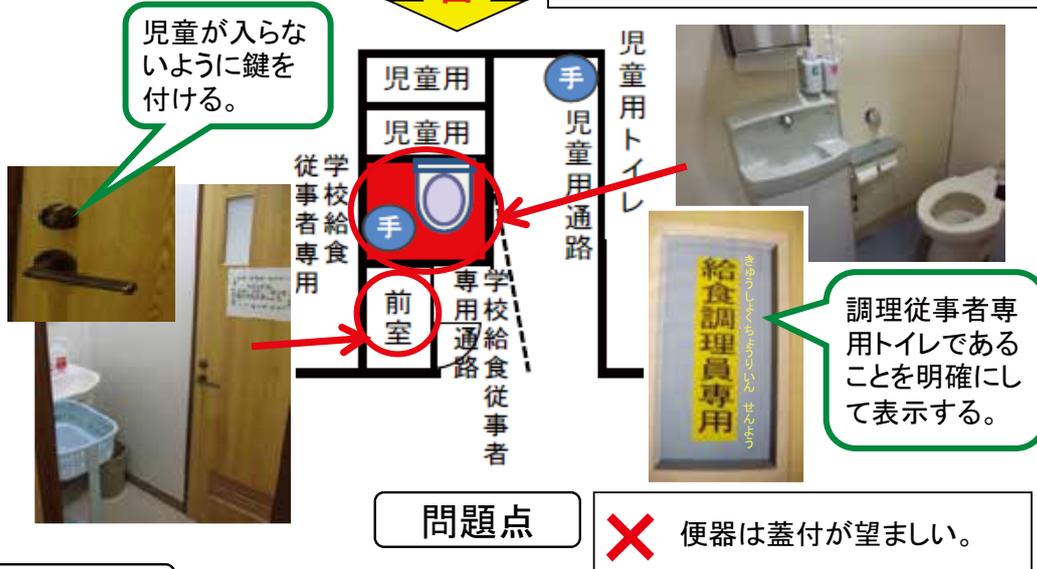
児童が入らないように鍵を付ける。

調理従事者専用トイレであることを明確に示して表示する。

✗ 便器は蓋付が望ましい。

○ 児童用トイレの2室を1室に改修し、個室に手洗い設備を設けた。  
 ○ 児童と共用になっていた通路を、入り口から隔壁等で区切り、学校給食従事者専用通路及び前室を設けて調理衣の着脱場所を確保した。

学校給食従事者専用トイレがない小規模単独校調理場の場合、児童生徒用トイレの1箇所を調理従事者専用とする場合は、表示を明確にし、鍵を付ける。

また、手指を介してノロウイルス等の汚染が拡大しないようトイレ個室に手洗い設備を設け、手洗い用石けん液、ペーパータオル、消毒用アルコールを設置する。

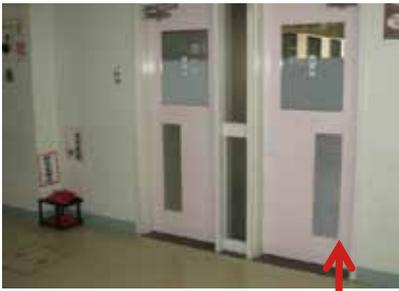
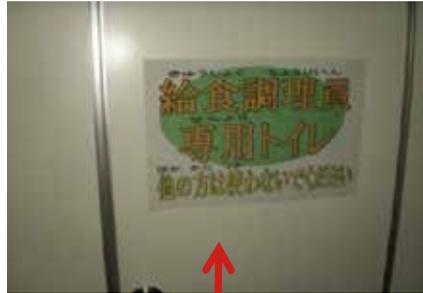
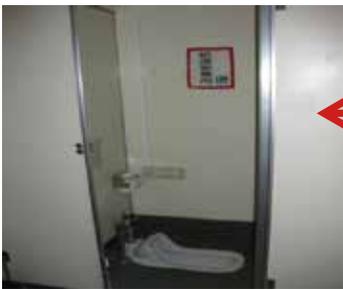
改善事例2

✗ 調理従事者専用トイレが児童用トイレと共有で、一室を専用トイレとして管理している。

✗ 調理従事者専用トイレが和式で、個室内に手洗い設備がないため、用便後の手指を介して衣類、ドアノブ等が汚染される可能性が高い。調理従事者専用トイレ個室の前に調理衣の着脱場所がない。

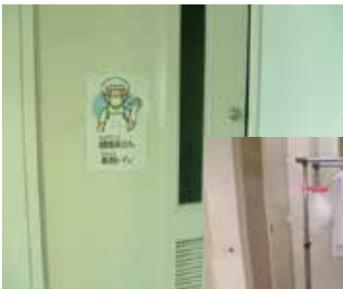
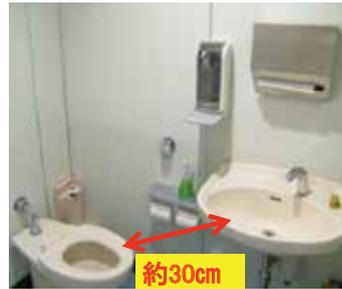
○ 洋式トイレとして、糞便の跳ね水による周囲への汚染を防止した。  
○ 調理従事者専用トイレ個室に手洗い設備を設け、用便後に座ったままで手洗いができるようにした。

○ 調理従事者専用トイレを別室として増設し、児童生徒用トイレ内の交差汚染を防止し、調理従事者が感染者とならないようにした。

○ 調理従事者のトイレ個室の前に調理衣の着脱場所を設け、トイレでの汚染を調理室に持ち込まないようにした。

✗ 便器は蓋付が望ましい。

手洗い設備は、便器と手洗い設備の位置が30cm程度が望ましく、遠いと座ったまま手洗いできません。設計時に注意する必要があります。

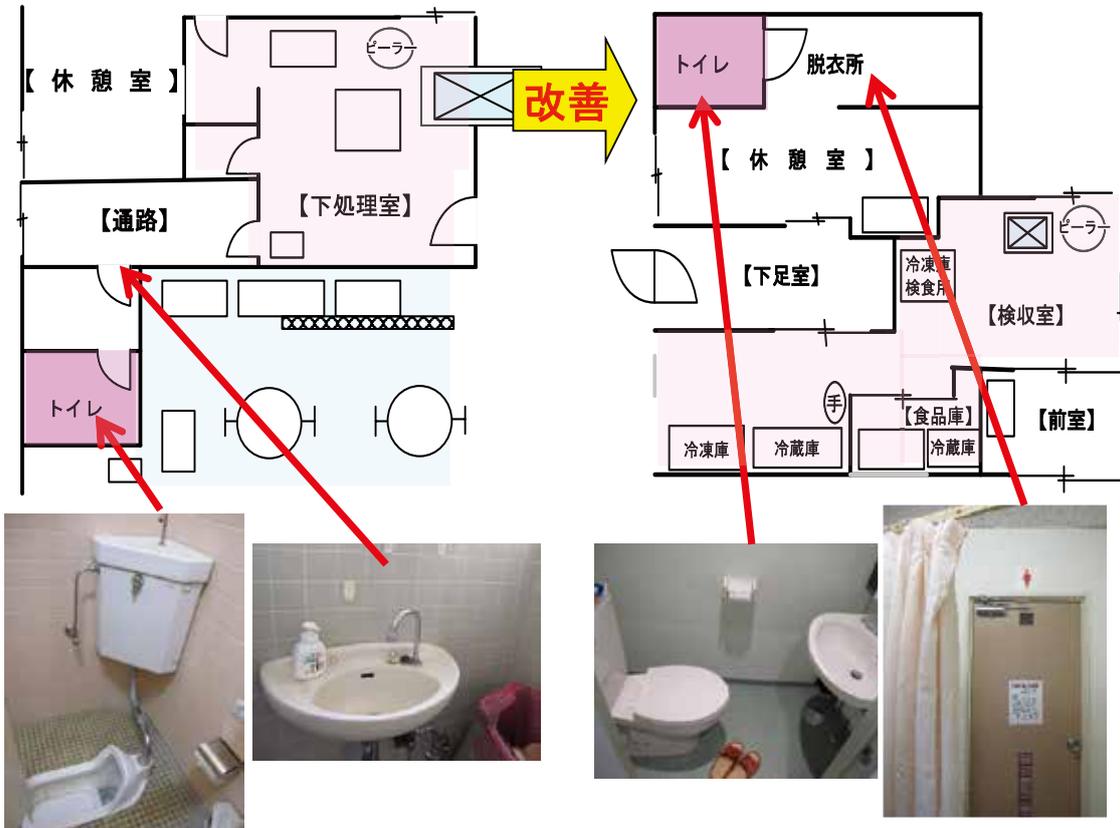
① 前ページの問題点を平面図で説明

- × 調理従事者専用トイレの個室に手洗い設備がない。
- × 調理衣の着脱場所がない。
- × 個室外の手洗い設備に消毒用アルコールなどの消毒設備がない。
- × 調理室に隣接している。

- 調理従事者専用トイレを休憩室から直接出入りできるように改善し、調理衣の着脱する場所を設けた。手洗いの位置が座ったまま使用できないので、更なる改善が必要である。

トイレ個室には手洗い設備を設け、手洗い用石けん液、ペーパータオル、消毒用アルコールを整備した。  
和式から洋式のトイレに替え、休憩室から直接出入りできる場所に設置した。  
また、トイレ手前に調理衣の上下等を着脱する場所を整備した。

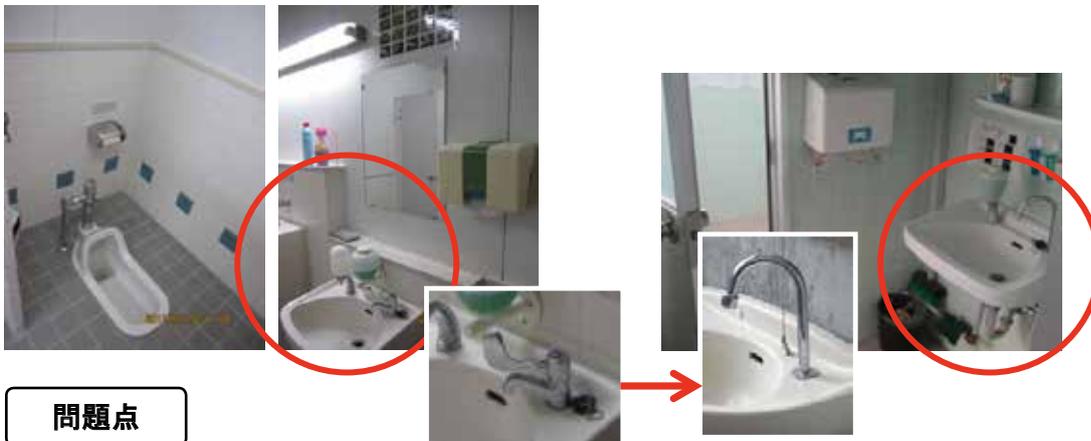
改善事例 4

和式トイレを洋式トイレに改修

× 和式のトイレである。  
個室内に手洗い設備がなかった。  
個室外の手洗い設備の給水栓は手回し式であった。

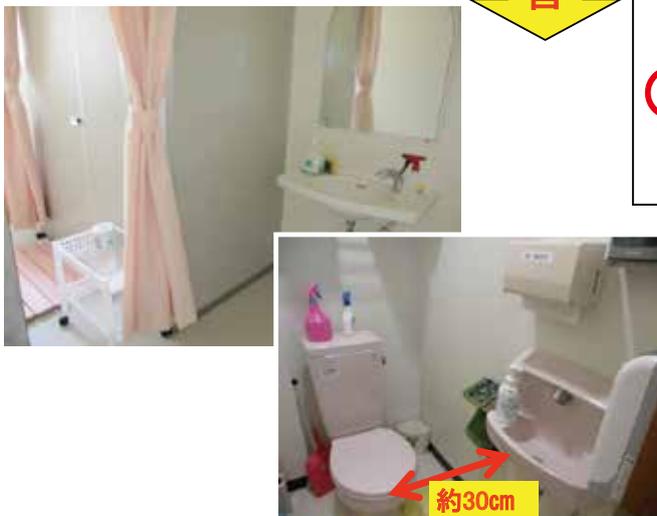
○ 個室外の手洗い設備を手指が触れずに給水できる足踏み式にした。

○ 和式トイレを、洋式のトイレに替え、個室に手洗い設備を設置した。  
○ また、個室トイレの入り口をカーテンで仕切ること、調理衣の着脱場所を設けた。

和式のトイレは、糞便の撥ね水による汚染、下痢時には下痢便等が便器、床に飛び散る可能性が高いので、洋式トイレが望まれます。

- ・トイレの清掃時は、便座及び蓋の内側まで洗浄・消毒することが大切です。
- ・洋式洗浄機能付きのトイレは、洗浄水が飛び散らないように、水圧を弱く調整する必要があります。また、トイレ使用後に水を流す時は、汚染を広げないために蓋を閉めて流すことが有効です。【個室の手洗い→蓋を閉める→流水→着衣する】

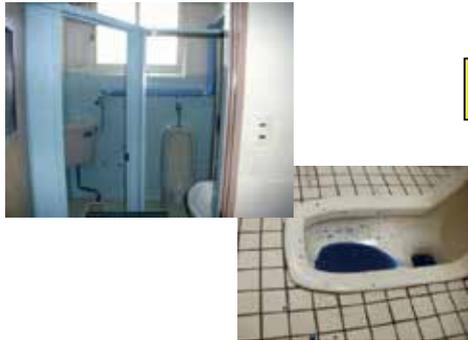
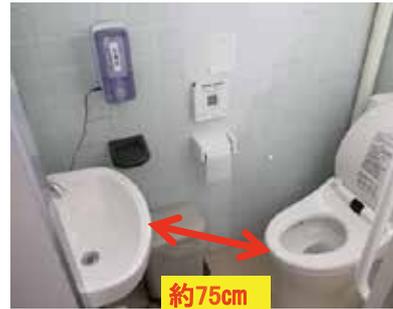
改善事例5

✗ トイレが男女別の和式で、糞便の跳ね水による周囲への汚染の可能性が高い。青色は実験的に跳ね水を調べたものである。  
(長野県北信事務所データ)

○ 専用トイレを改修し、男女兼用の洋式トイレとして、糞便の跳ね水による周囲への汚染を防止した。  
調理従事者専用トイレ個室に手洗い設備を設け、用便後の手指を介して衣類やドアノブ等が汚染されるのを防止した。

✗ せっかく改修したが、便器と手洗い設備との距離がありすぎるため、便座に座って手洗いが出来ない。30cm程度が望ましい。

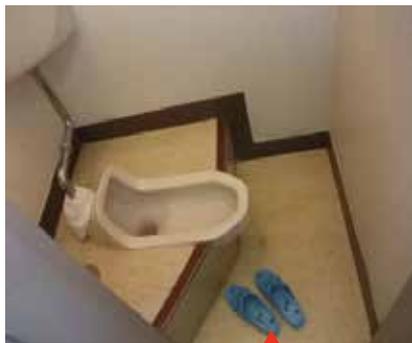
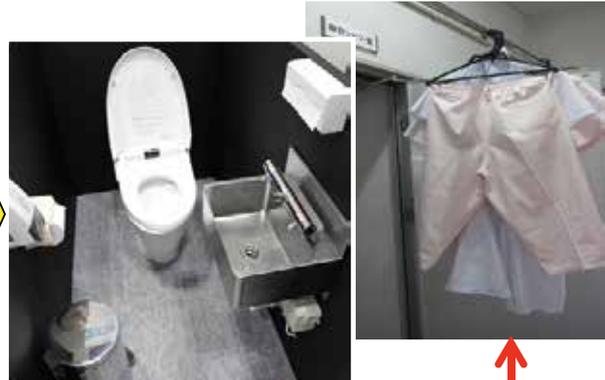
改善事例6

✗ 調理従事者専用トイレが和式であり、個室に手洗い設備がなかった。調理衣を着脱する場所がなかった。

○ 洋式のトイレに替え、トイレ個室を改修し、手洗い設備を整備した。トイレ前にある使用していないシャワー室を改修し、調理衣の着脱場所を整備した。
