## 2 ドライ使用及びドライ運用

① 汚染作業区域における改善事例

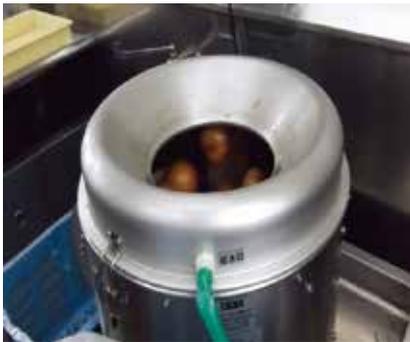
✕ 球根皮剥機に蓋がないため、周囲に洗浄水が飛散していた。

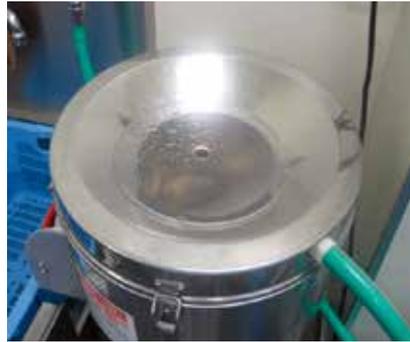
○ 作動時に蓋（食品の状態が見えるような透明な蓋）をすることで、泥水の飛散を防ぐことができた。

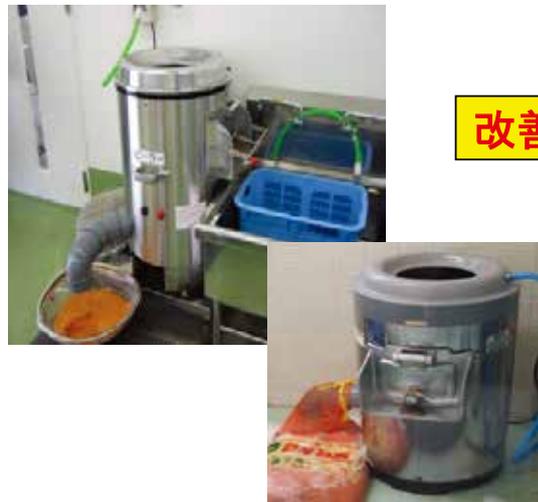
✕ 残渣を、ザルやネットで受けていたため床を汚染していた。

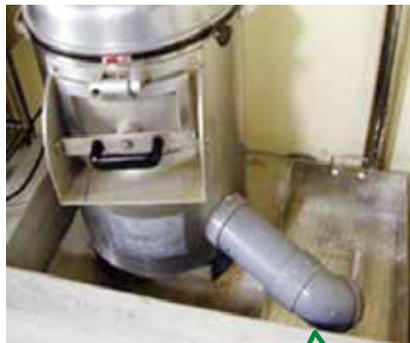
○ 排水管を延ばすことで、床の汚染を防止できた。

下に残渣受けを用意し、床を汚染しないようにした。

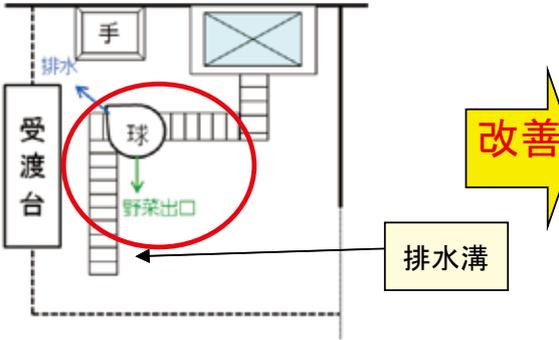
✗ 球根皮剥機の向きが悪く、排水が床に流れていた。

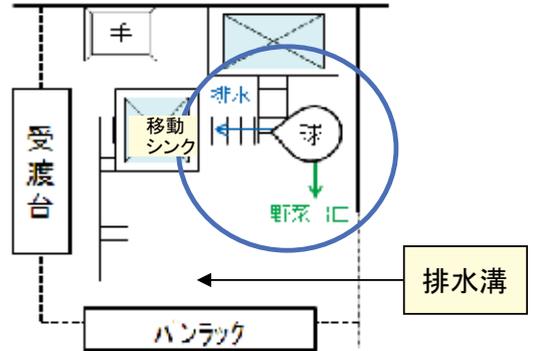
○ 球根皮剥機の位置を変え、排水が排水溝に流れるようにした。

球根皮剥機の位置を変え、排水が排水溝に流れるようにすることで、調理場内のドライ運用ができるようになった。

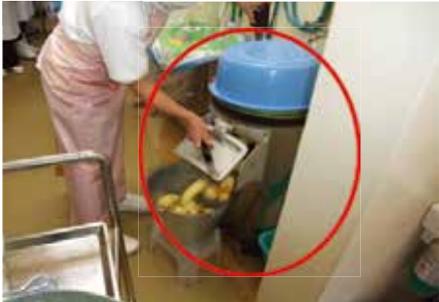
✗ 球根皮剥機の排水の向きが悪く、床を濡らしていた。また、球根皮剥機に蓋がなかった。

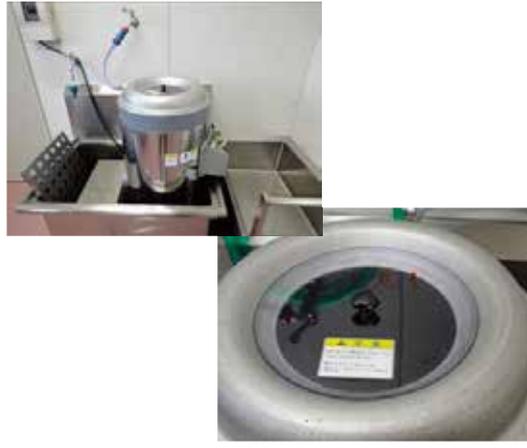
○ 球根皮剥機をシンクの中に設置するとともに、透明な蓋をした。

球根皮剥機をシンクの中に設置し、蓋をしたことで水跳ねを抑えることができようになり、調理場内のドライ運用に役立った。

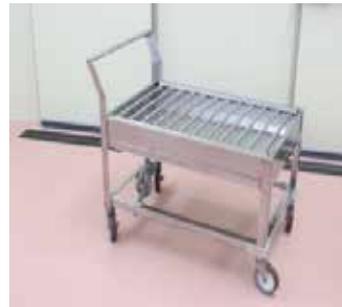
○ 水受けのある台車を使用することで、床への水落ちを防ぐことができた。  
 また、床から60cm以上の高さの台車を使用することで、床からの汚染を防ぐことができた。

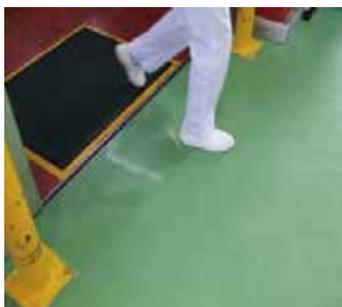
下処理室と調理室の境に、次亜塩素酸ナトリウム溶液を浸した殺菌マットを使用していたが、その消毒液で床を濡らしていた。  
 × また、有機物により殺菌効果がなくなった場合には、非汚染作業区域に汚染を広げることになり、逆効果であった。

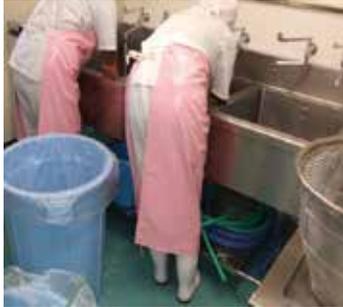
× 長いエプロンと長靴を着用して作業を行うと「水で濡れて当然」という考え方になり、ドライ運用の意識が低くなっていた。

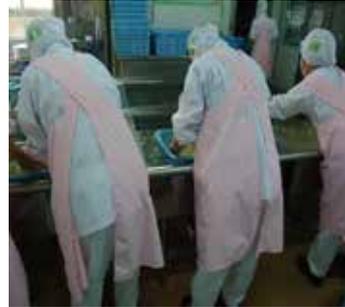
○ 布製のエプロンと短靴に変更することで「水をあふれさせない」という意識と丁寧な作業の定着につながった。

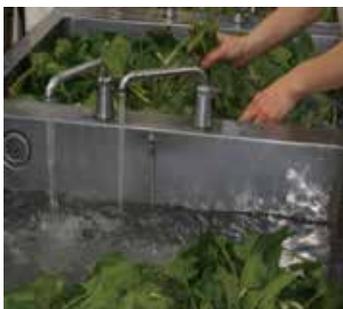
× ドライ使用のシンクではないうえに、多量の野菜を入れて洗浄していたため、シンクの外に食品や洗浄水が落ちていた。

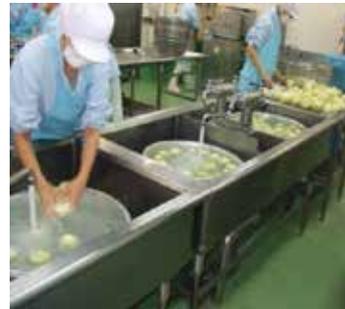
○ シンクの中に、タライ等を入れて洗浄することで、シンクの外に食品や水が落ちることがなくなり、オーバーフローさせて、確実な洗浄ができるようになった。

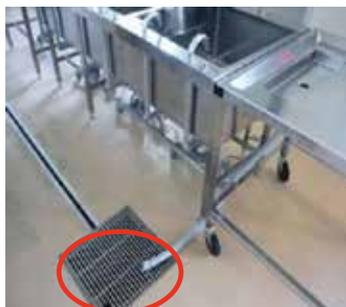
✕ 排水パイプがグレーチング上に置かれているので、水はねで、床が濡れていた。

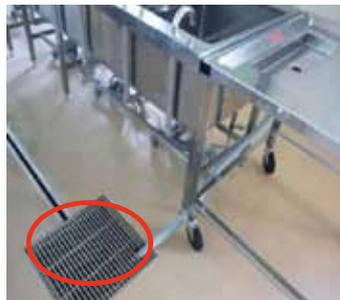
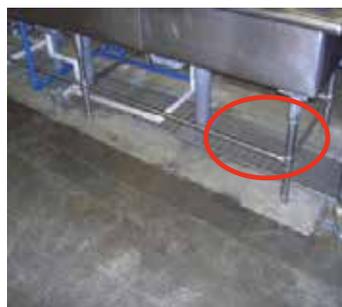
○ グレーチングに穴を開け排水パイプを通し 直接排水溝に流れるようにした。

作業台等でも着脱式の排水パイプにすることで移動して掃除ができるようになった。

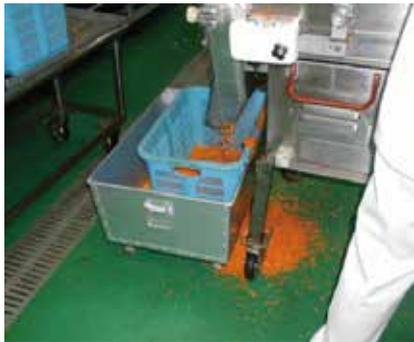
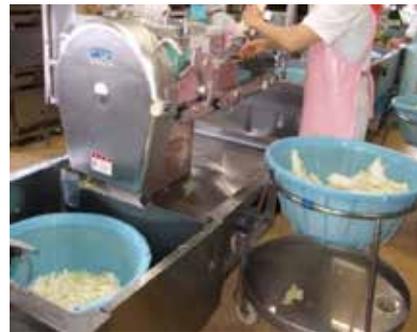
✖ 切裁機の周りに野菜が落ちていた。水だけでなく、食品も床に落とさないように作業することが大切である。

○ 切裁機に受け皿、囲いをつけて食品が床に落ちないようにした。また、切裁した野菜をドライ仕様（水受けのある）の移動台やパンラックに載せることで、水を落とさないで移動ができるようになった。

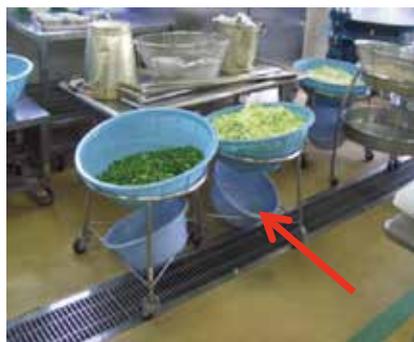
✖ 水受け用にタライを使用しているが、斜めになってしまい水が落ちていた。また、グレーチング上に置いているため、排水の跳ね返りによる汚染の可能性があった。

○ ザルのすぐ下に水受けのタライを使用し、水が落ちないように工夫するとともに、ドライ仕様の移動台やパンラックを整備した。

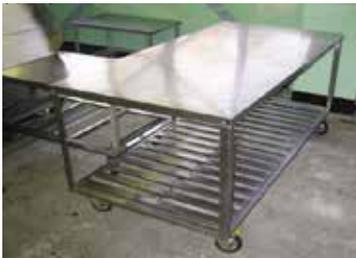
- ✕ 作業台に、水返しや排水口等がないために床に水が落ちていた（ウェット仕様）。

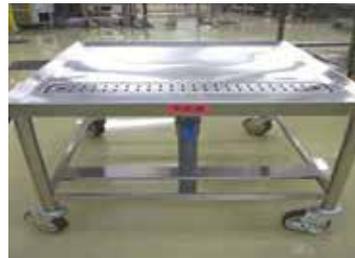
- 水返しや排水パイプのついたドライ仕様の作業台にした。

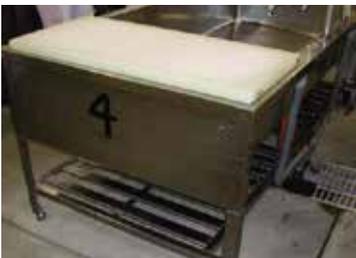
- ✕ まな板を伝って、床に水が落ちていた。

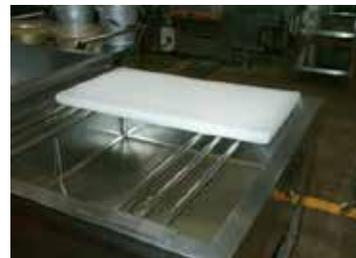
- シンクにすのこ（パイプ）を渡しその上で切裁作業をすることでシンク内に水が落ち、床に水が落ちることを防止した。

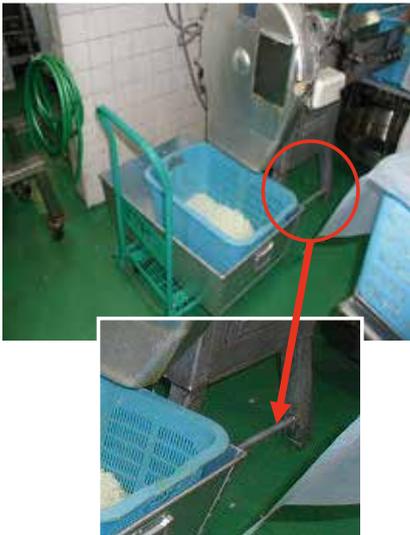
✕ 機器が固定式のため、洗浄時に床を濡らしていた。

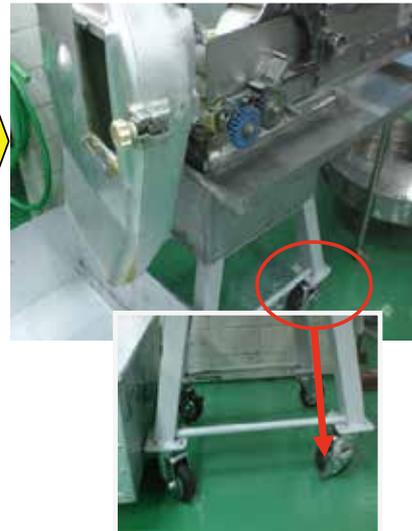
○ 機器にキャスターを付け、洗浄する際に洗浄コーナーまで移動できるようにした。

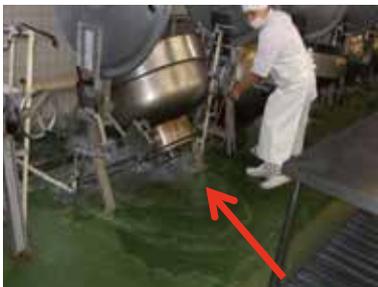
✗ 釜の水を捨てる時に床を濡らしていた。

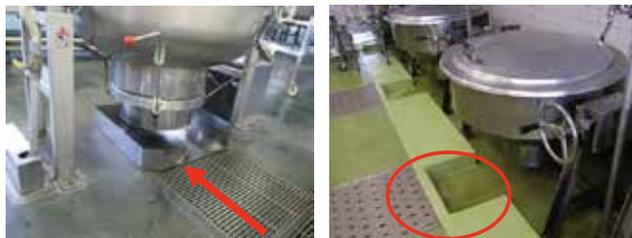
○ 釜の下に囲いを設け、排水をグレーチングに落としたり、適切な位置にグレーチングを設置したりした。

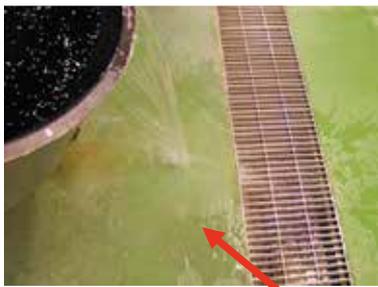
✗ 釜とグレーチングとの間に距離があり、床が濡れていた。

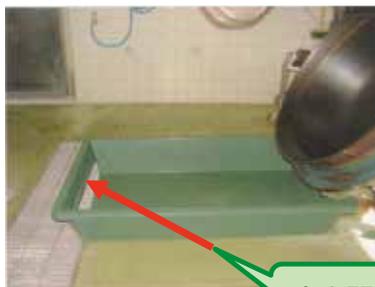
○ バットを利用し、排水がグレーチングまで届くようにした。

穴を開けて使用

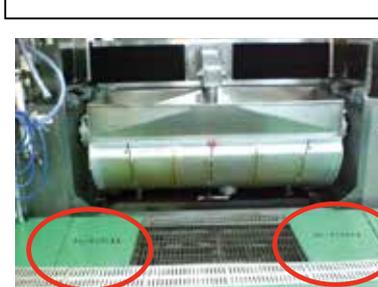
✗ 排水溝が狭く、釜の排水時に周囲を濡らしていた。

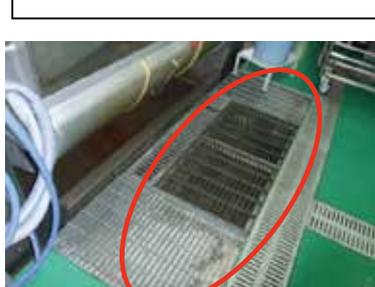
○ 釜の大きさに合わせて排水溝を広げ、床に水が広がらないようにした。

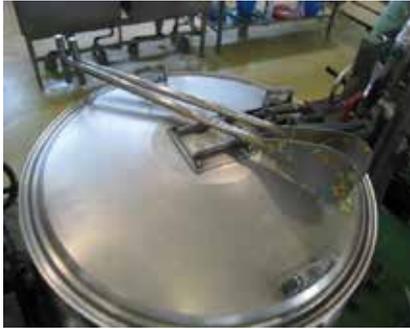
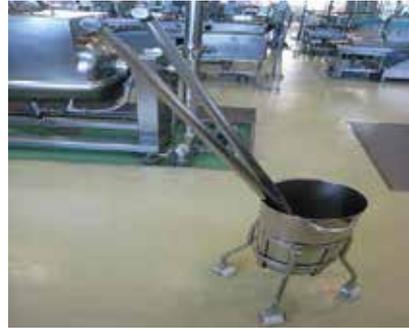
✕ スパテラ等の器具が、釜の蓋の上などに置かれていたため食品が床に落ちていた。

○ 食缶を利用したスパテラスタンドを手作りし、床に食品を落とさないようにした。

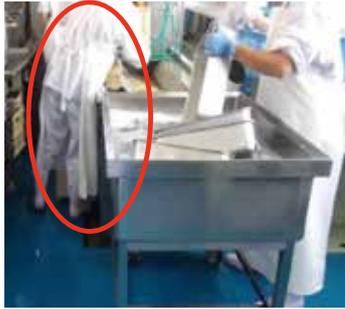
✕ 洗浄室や洗浄作業は濡れて当然という意識で、ゴムエプロンに長靴での作業が行われており、床は水浸しで洗剤も飛散していた。

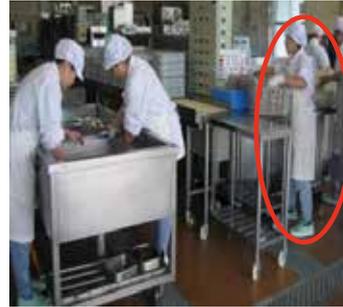
○ 布製のエプロン、短靴で洗浄作業を行うようにした。床を濡らさない作業方法を工夫するようになった。

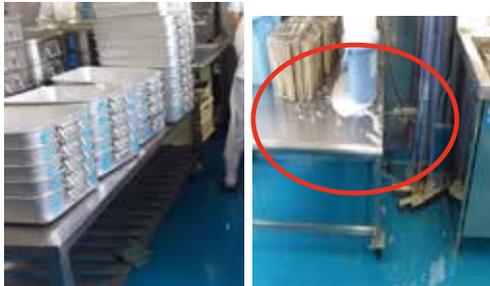
✕ 作業台や台車がドライ対応しておらず、洗浄作業中、床に残菜が落ちたり水浸しになったりしていた。

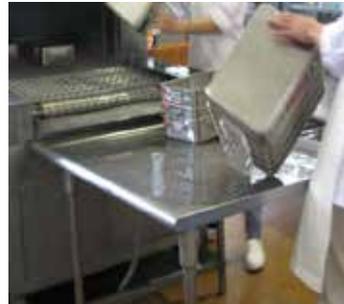
○ ドライ仕様の作業台等を使用することで、水や残菜を床に落とさず作業できるようになった。
