3 手洗い設備の充実

(1) 手洗い設備の充実の必要性について理解する

望ましい手洗い設備改善事例 1 (B県B市大規模共同調理場改善例調理従事者 36名)

【手洗い設備の改善事例】

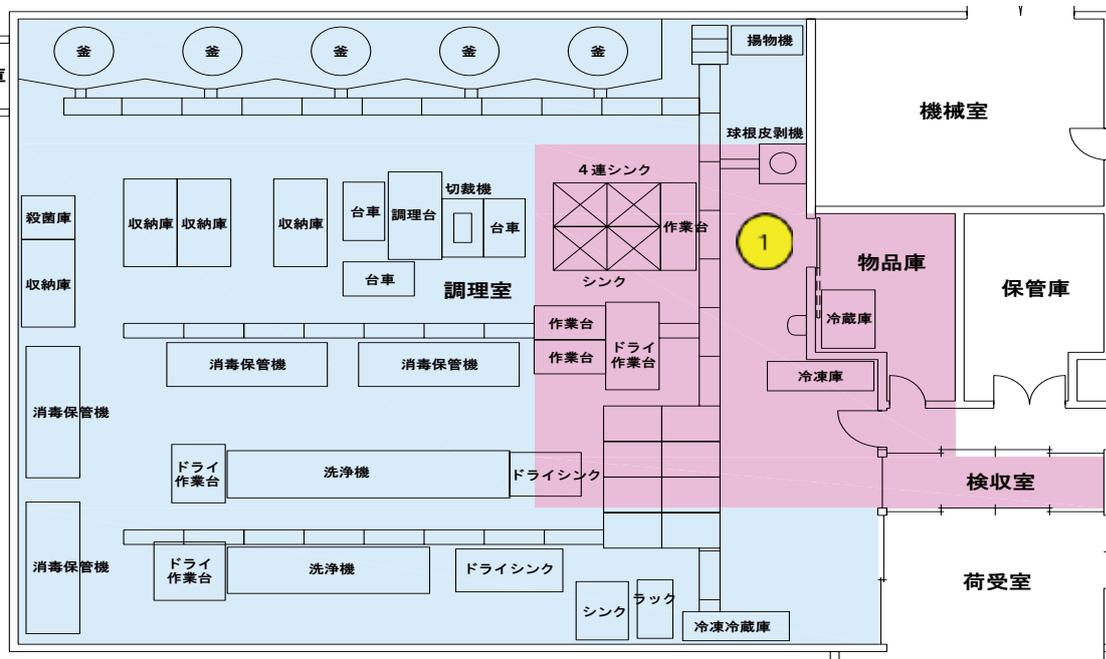
調理場図面(改善前)

- ①前室
- ②検収室
- ③下処理室
- ④裁切機や釜の周辺
- ⑤揚げ物機・焼き物機周辺
- ⑥洗浄機(周辺)

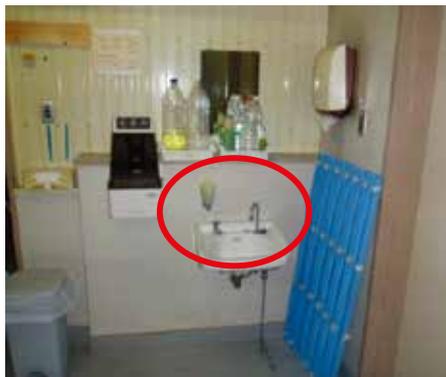
✕ 前室の手洗い設備が1箇所です調理従事者に対して必要な数（一度に集中する人数に対し）がないため、作業前の手洗いが十分にできていなかった。また、冷水による手洗いであった。

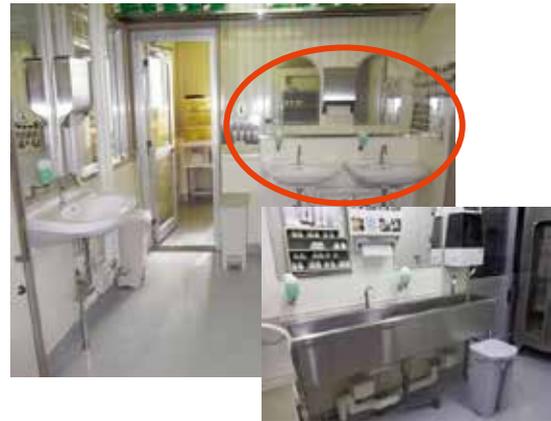
○ 前室の手洗い設備を汚染作業区域と非汚染作業区域へのエリアに分けて改修し、調理従事者に必要な数（一度に集中する人数に対し）を5箇所に増設し、温水による手洗いができるようにした。

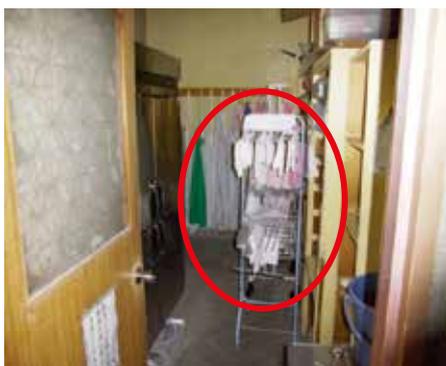
✕ 前室がなく、手洗い設備が調理室内に1箇所のみで、作業開始時及び各作業区域ごとの手洗いが十分できていなかった。

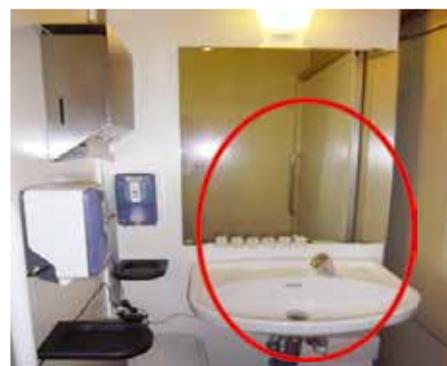
○ 調理室入り口を改修して前室と手洗い設備を整備し、作業前の手洗いができるようにした。

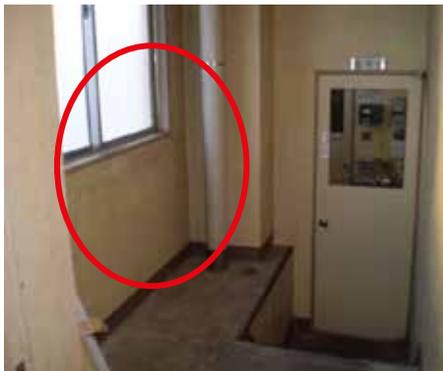
✕ 検収室に手洗い設備がなく、検収前後、泥つき野菜、食肉や魚介類に触れた後等の手洗いができていなかった。

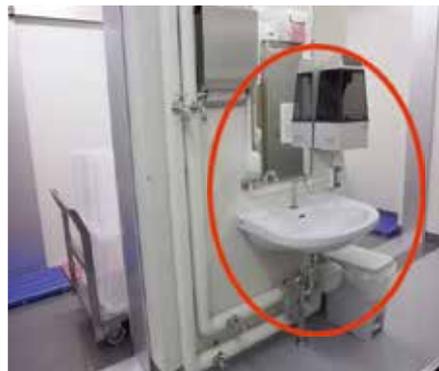
○ 検収室に手洗い設備を設置し、検収前後、泥つき野菜、食肉や魚介類に触れた後等の手洗いができるようになった。

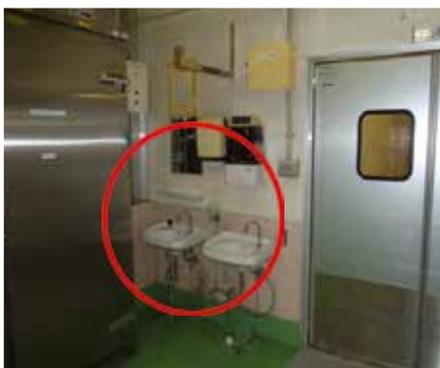
✕ 調理場の手洗いシンクが小さく浅いため、手洗いの際に洗浄水を周囲に飛散させていた。

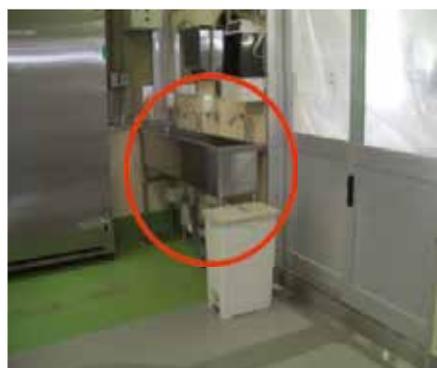
○ 複数の調理従事者が一度に手洗いが行えるように、手洗いシンクを1槽に長く、深いものを設置して、洗浄水が周りに飛散しないようにした。
