**改善事例4**

**洗浄室の手洗い設備の設置**

【わずかな経費で行える手洗い設備の改善事例1】

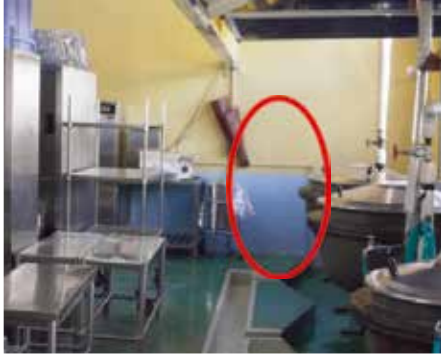
✕ 調理室の手洗い設備がないため、作業区分ごとの手洗いの際に、汚染作業区域の手洗い設備を使用していた。

○ 調理室に手洗い設備を設置し、作業区分ごとに十分な手洗いができるようにした。

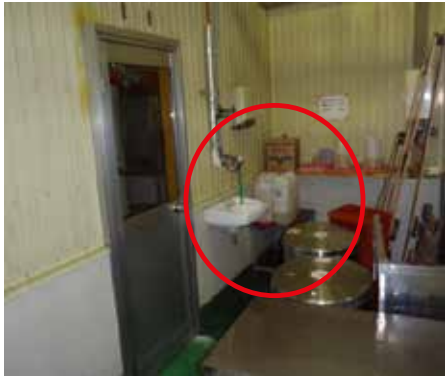
✕ 洗浄作業区域の手洗い設備が1箇所設置されていたが、使用しづらい場所に設置されていたため、使用されていなかった。

○ 洗浄作業区域の残食や廃棄物を取り扱った後や、洗浄前後・途中に使用しやすい場所に手洗い設備を設置した。

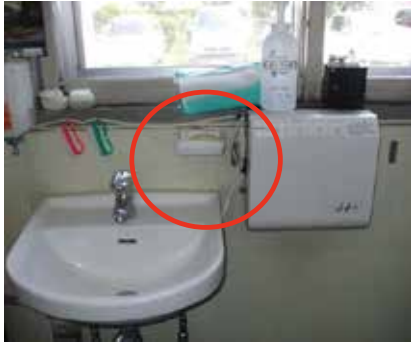
✕ 固形石けんを使用していた。

○ 液体石けんを使用することにした。しかし手洗いが小さいため、更なる改善が必要である。

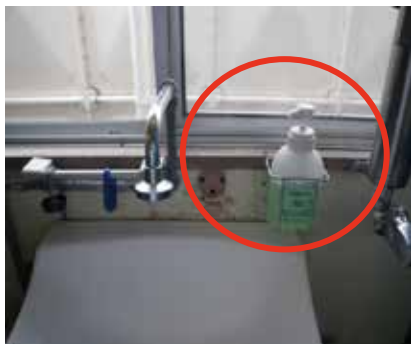
✕ 洗浄と消毒を兼ねた洗浄殺菌剤を使用し、消毒用アルコールによる消毒が省かれていた。

○ 液体石けんと消毒用アルコールを設置し、十分な洗浄・消毒ができるようになった。

液体石けんと消毒を兼ねた洗浄剤を使用している調理場がありますが、手洗いマニュアルに示してあるとおり、洗い残しの微生物を殺すためには、アルコールを使用し、指先や爪の間まで確実に消毒を行います。そのため、液体石けんと消毒用アルコールを設置する必要があります。

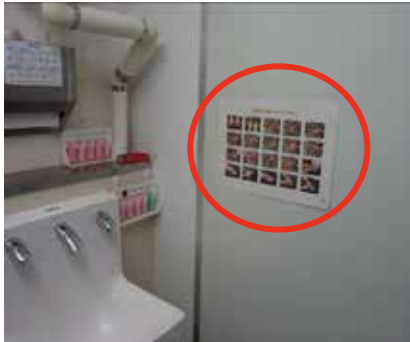
✕ 前室の手洗いの手順を示した掲示物が、調理従事者の見えにくい場所に掲示してあったため、毎日の手洗いが手順を確認しながら行われていなかった。

○ 前室の手洗いの手順を示した掲示物を手洗い設備の正面に掲示したため、調理従事者が手洗い手順を確認しながら適切な手洗いが行えるようになった。

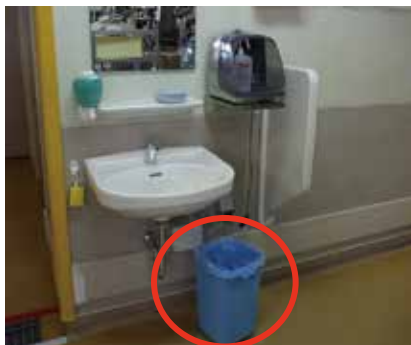
✕ ゴミ箱に蓋がなかったため、細菌やウイルスが付着したペーパータオルが溢れ出たり、乾燥したウイルスが浮遊したりして、周りを汚染する可能性があった。

○ ペダル開閉式の蓋付きゴミ箱に変更し、ペーパータオルの溢れや乾燥したウイルス浮遊を防ぐようにした。

ノロウイルスは乾燥すると塵になり、空気中に浮遊します。それが、人の口に入ると、ノロウイルスに感染したり、食材、食器等に付着すると食中毒になったりします。そのため、手洗い設備には必ず蓋付きのゴミ箱を設置するとともに、ゴミ箱のペーパータオルを長時間調理室に置けないことが大切です。

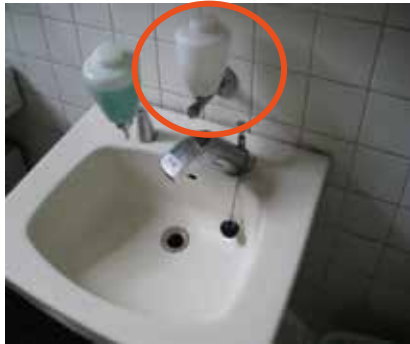
✕ 消毒用アルコールを液体石けん用容器に入れ、手の平で押し出して使用しているため消毒液を爪の間や手にまんべんなく延ばした消毒ができなかった。

○ 消毒用アルコールを自動噴霧器に入れて使用することで、消毒液を爪の間や手にまんべんなく延ばし、適切な消毒ができるようになった。

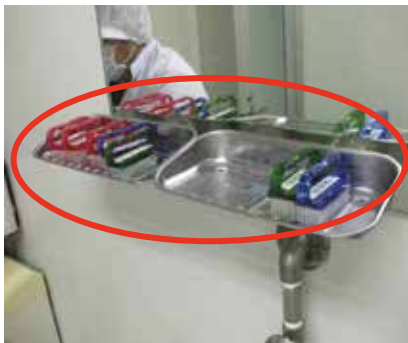
✕ 作業区分ごとに爪ブラシが共用されており、手指に付着している細菌やウイルスが他の人にも付着する可能性があった。また、ブラシ部分が水受けに接触していた。

○ 爪ブラシを個人別に用意するとともに、ブラシ部分が他に接触しないよう保管し、衛生的に管理できるようにした。

爪ブラシは手洗いマニュアルに示しているとおり、前室で使用します。ブラシ部分が水受けに接触していると、その部分に細菌が増殖するので、水受けに接触しないように管理し、使用後には洗浄・消毒します。
