スクール・ニューディールの概要

【参考】スクール・ニューディール構想の概要

学校施設における耐震化・エコ化・ICT

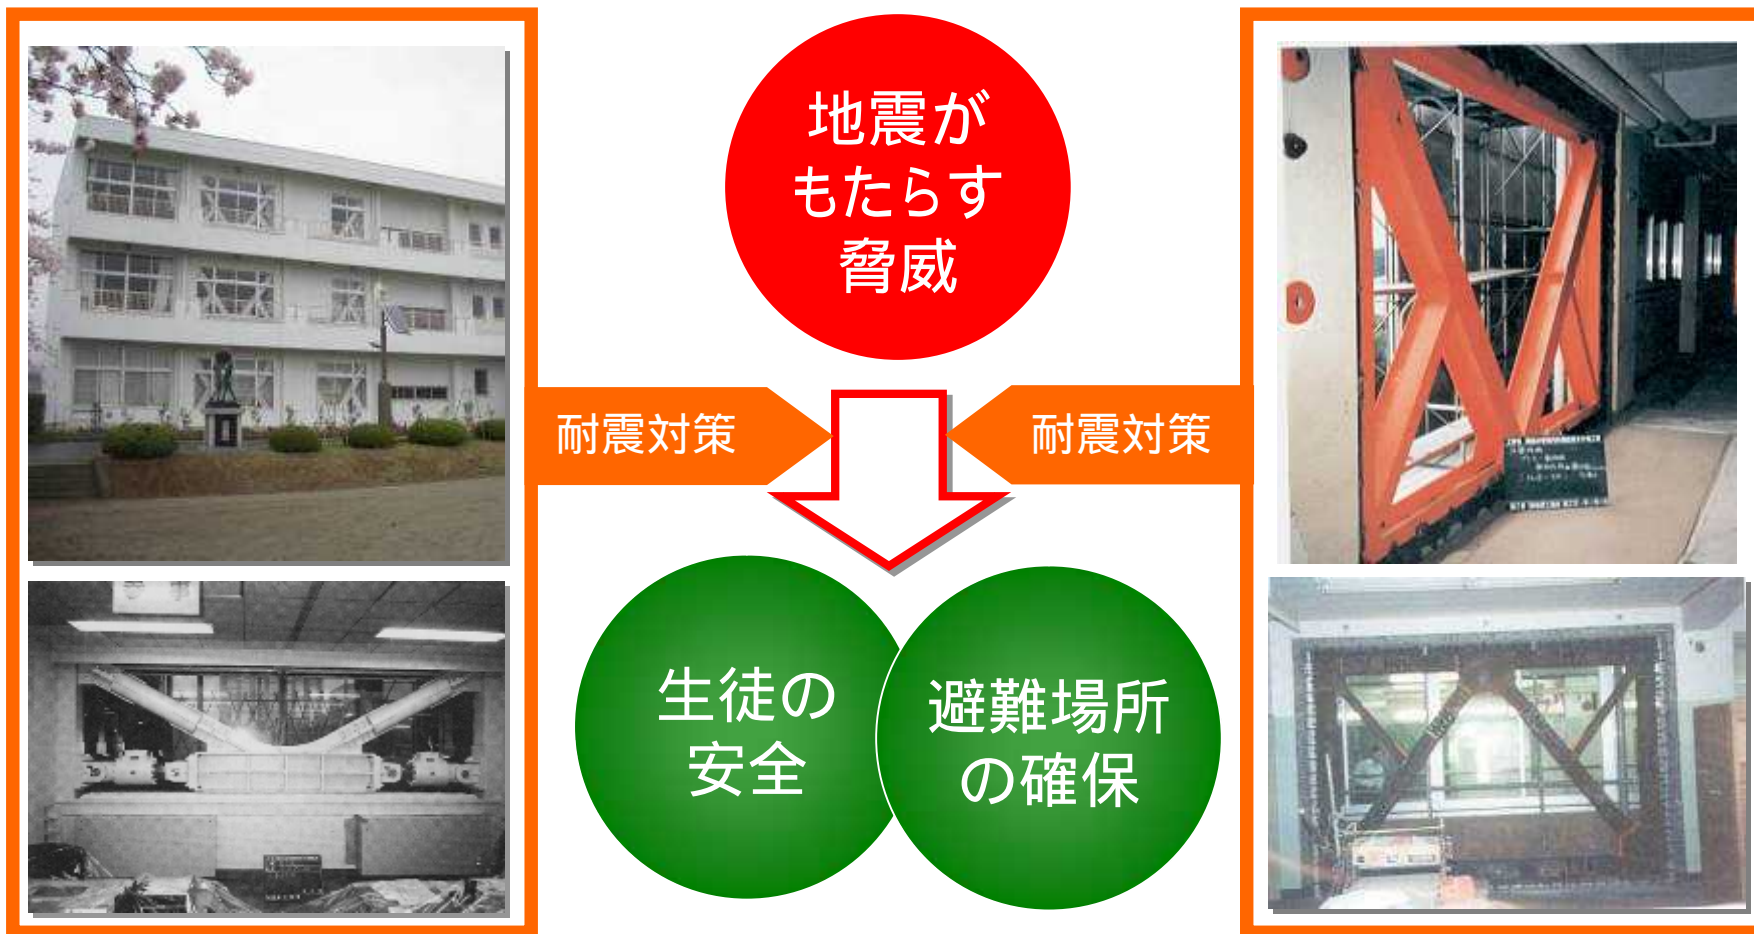
耐震化

耐震工事により生徒の安全を確保する

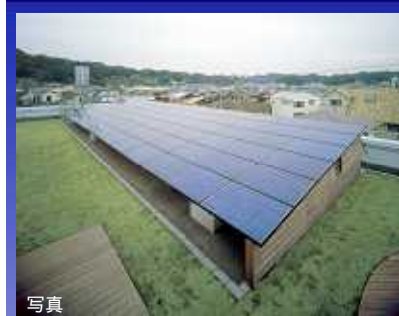
屋根をエコ化して環境教育に利用する

太陽光パネルの設置

省エネ効果
発電量を「見える化」し、
生徒の省エネ意識を向上

表示盤の設置

発電量を「見える化」し、
生徒の省エネ意識を向上
