(3) 温熱光環境等の計測

3. 計測結果

（5）エネルギー使用量の把握

エコ改修・ゼロエネルギー化の検討

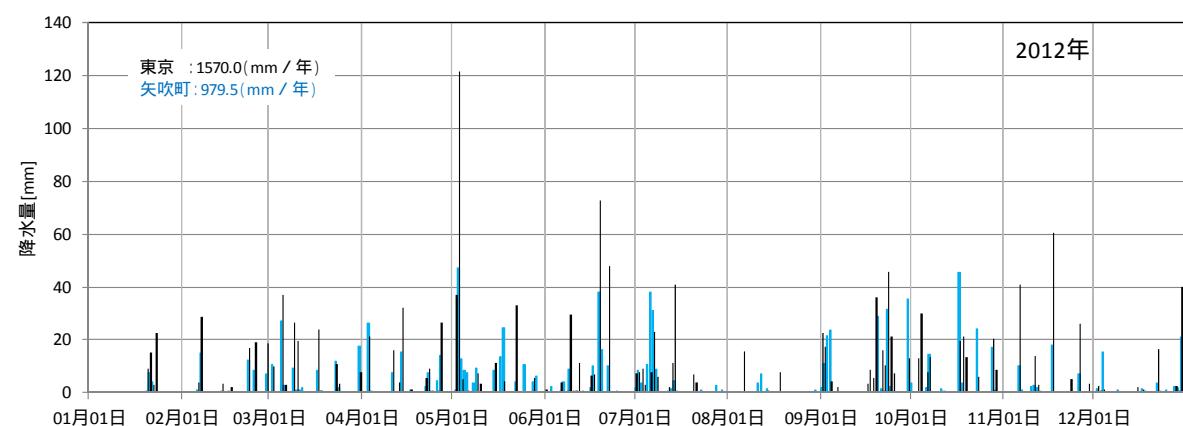
図．年間降水量

・年間を通じて降水量が少なく、東京の6割程度となっている。

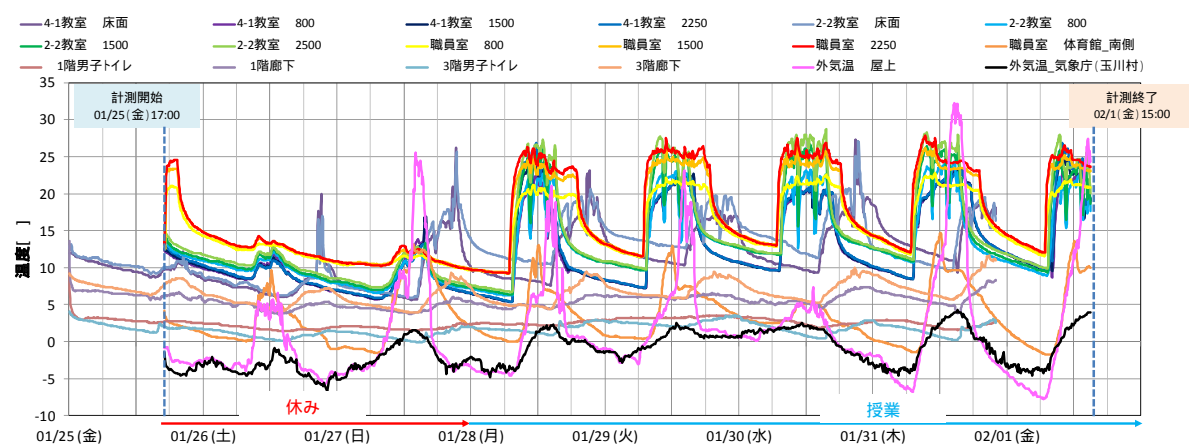
図．各室の気温と外気温（冬季）

・暖房を行わない場合の各教室の室温は、3階から1階に下がるにつれ高くなった。FFストーブを使って暖房を行っていた1月28日（月）の室温は、各教室の運用状況によって室温の変動はあるものの、最高温度はほぼ同様となった。なお、1月29日（火）から1月31日（木）までの間、4-1教室の暖房はエアコンのみとしたが、その間、2-2教室及び職員室との室温の差が5℃程度生じた。

・一般的にエアコンを使用した場合は、上下温度分布に差が出やすいと言われているが、床面を除き800mm、1,500mm、2,250mmの高さで温度の差異は見られなかった。FFストーブを利用した場合には、上下温度分布が2℃程度の差が見られた。これは、ストーブとエアコンの設置位置や吹き出し位置、吹き出し風速等による影響が大きいと思われる。なお、床面はどちらも低い。

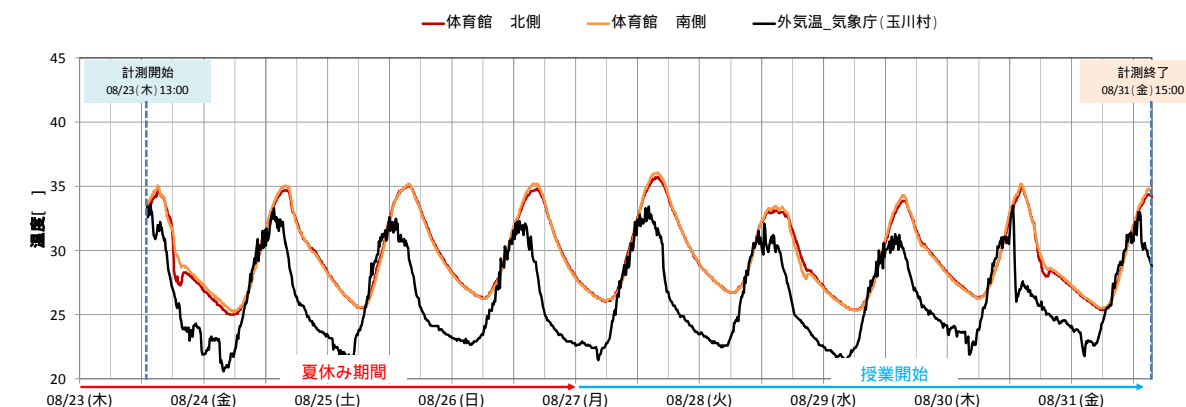
図．体育館の気温（夏季）

・日中の室内（アリーナ）の気温は外気温より2~5℃程高い。

・アリーナ内は南側、北側に関係なく、ほぼ同じ室温となっており、方角による差異はほとんどない。

・日中は35℃程度まで上がるが、明け方は25℃程度まで下がる。

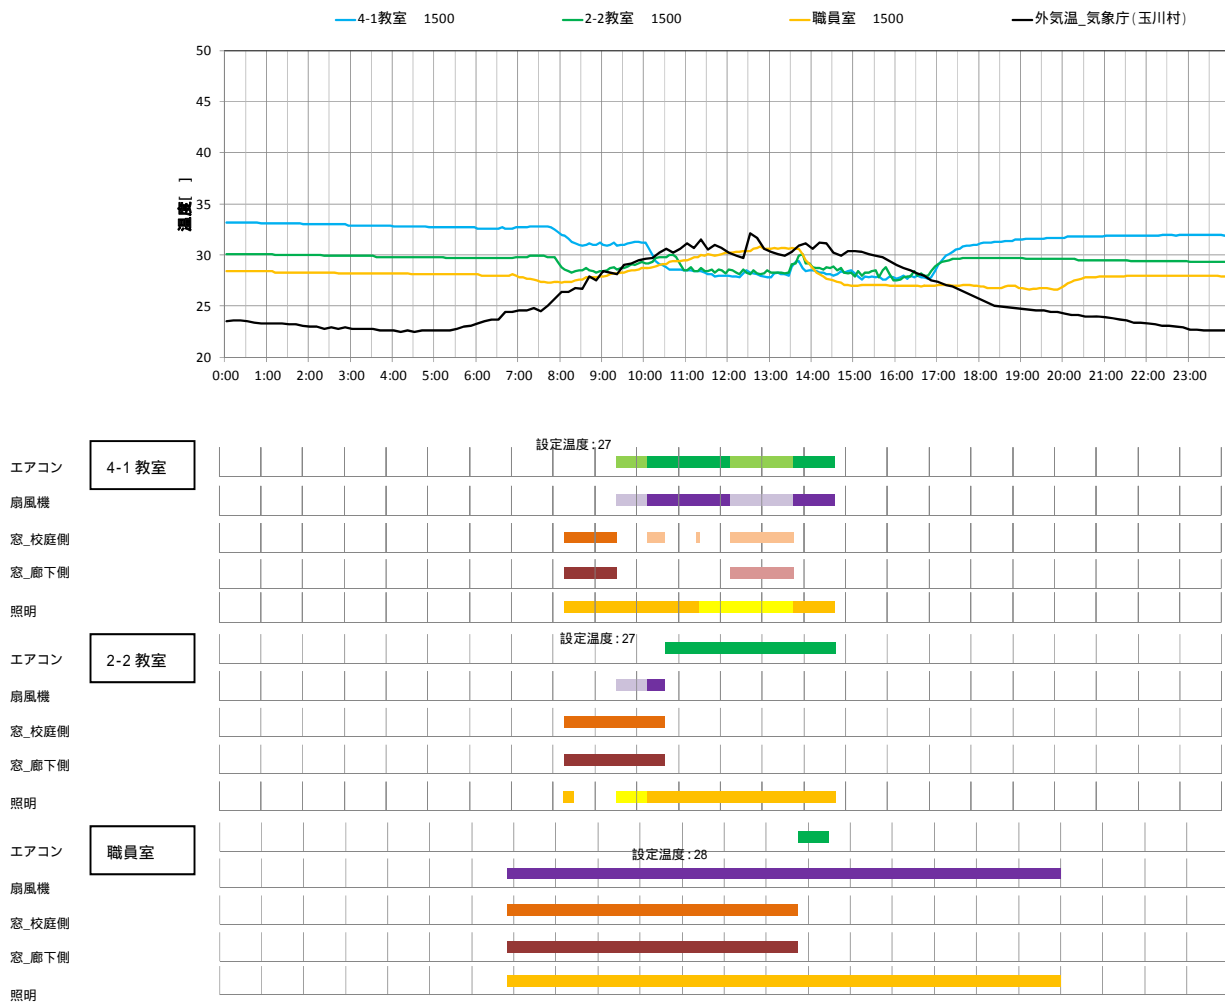
図．教室等の温度変化と運用状況（夏季 8月28日（火））

天候 午前：晴れ 午後：晴れ

横棒グラフは運用状況について示している。

- ・4-1 教室、2-2 教室および職員室は、始業前に室温が低下している。窓を開放することに起因していると思われる。
- ・4-1 教室、2-2 教室はエアコンを午前から使用している。職員室ではエアコンを使用していないため室温がゆるやかに上昇している。
- ・エアコンを使用した際の各室の室温は 28 程度を保っている。
- ・職員室では、午後 8 時まで扇風機を使用していたが、使用後は室温が 1 程度上昇した。

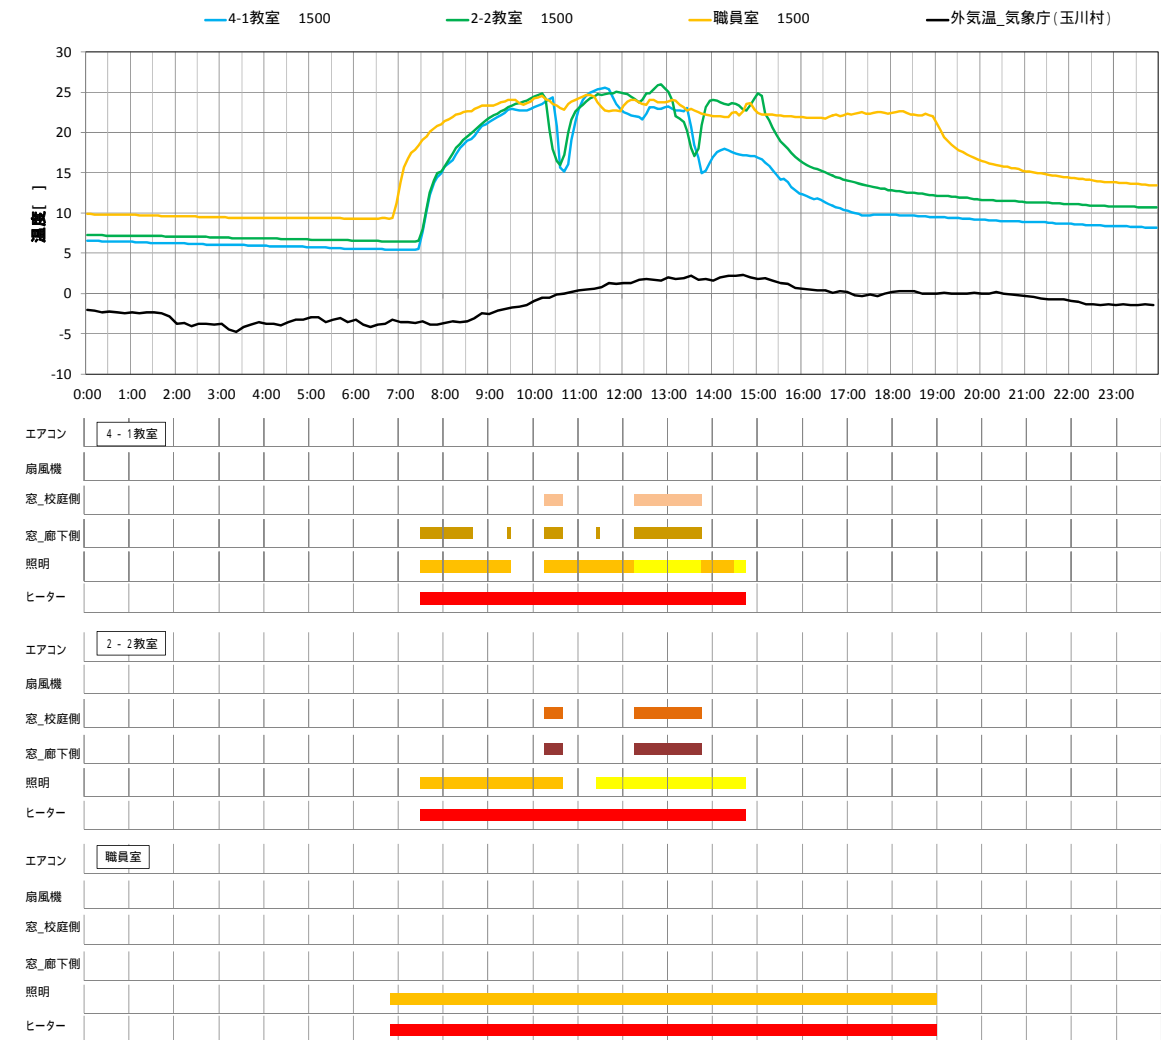
図．温度変化と運用状況（冬季 1月28日（月））

午前：晴れ 午後：晴れ（屋上およびグラウンド等に積雪あり）

横棒グラフは運用状況について示している。

- ・各教室とも FF ストープによる暖房をしていたが、最高温度はほぼ同様となった。
- ・室温が急激に下がる時間帯もあるが、休み時間における窓やドアの開閉の影響によるものと思われる。

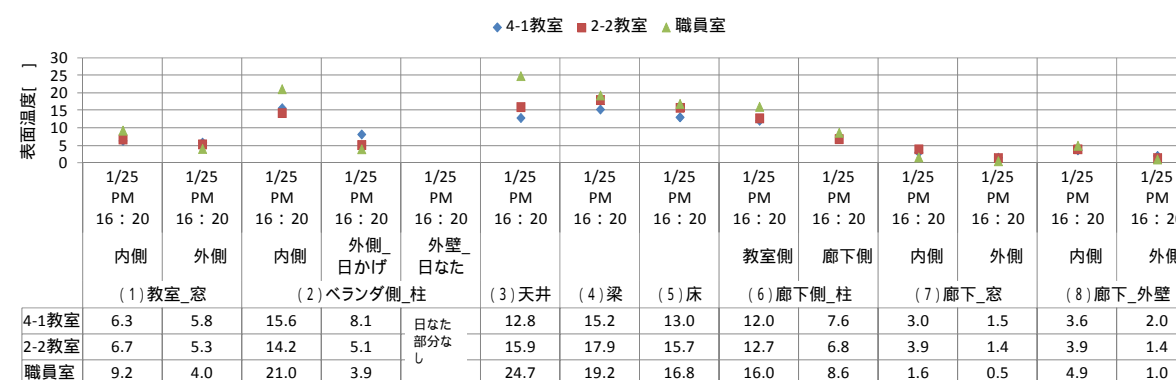
図．教室と職員室の表面温度（冬季 1月25日（金）PM16:20）

- ・教室内の柱や梁といった躯体や、床や天井などの仕上げ材の表面温度は、1階の職員室が高く上階は低い傾向が見られるが、教室や廊下の窓の表面温度は3階から1階に下りるに従い低下している。これは、低層階ほど窓や壁が積雪によって冷やされていることが原因と思われる。

冬季は非常に廊下やトイレが寒い、特に 1 階が寒いとの意見があった。計測調査により大変低い温度であることが分かった。窓や外壁面の表面温度も低く、コールドドラフトが発生していることが予想される。また、冷気が階段を通して降りてきていることも予測できる。

廊下側の外壁面の断熱性を向上するとともに、3 か所の階段に扉を設け、冷気が下りてくることを防ぐことが考えられる。

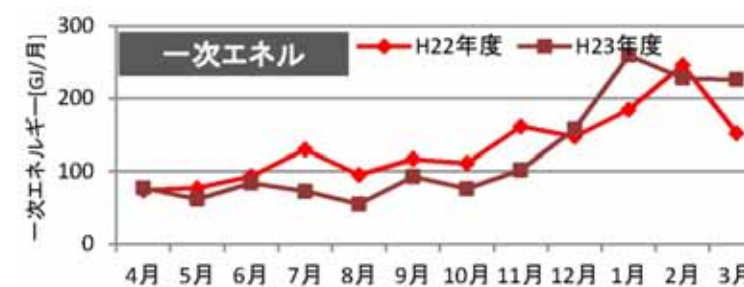
図．総エネルギー使用量（国立教育政策研究所作成）

- ・エネルギー使用量は冬季の方が多いことが分かる。
- ・一次エネルギー換算でみたエネルギー使用量は電力が半分以上を占める。
- ・単位面積当たりのエネルギー使用量を矢吹町が該当する寒冷地区分 地域の平均値と矢吹小学校を比較すると少ないことが分かる。

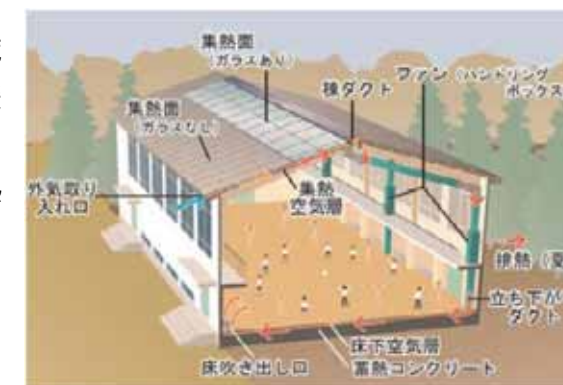
写真．空気集熱式ソーラーシステムの概念図

体育館の温熱環境を改善するために、検討委員会で視察した荒川区立第 7 峡田小学校にも導入されていた太陽熱を利用した採暖システムを採用することが考えられる。屋根に集熱パネルを設け、集熱した空気を床暖房に生かすシステムであり、通称、空気集熱式ソーラーシステムと呼ばれている。これをユニット化し販売している専門のメーカーが存在する。

ユニットは集熱面と空気を床下にするエアハンドリングユニットからなるものであり、床面積 150～200 m²で 1 ユニットが目安とされている。現体育館のアリーナ床面積は大よそ 1,000 m²であるため、6 台程度のユニットを設置する必要がある。

- ・既存の屋根面に載せるために積載荷重が増す。そのため構造の荷重条件を確認する必要がある。
- ・災害時に停電となった場合にも運転できるように、自立運転可能な太陽光発電と組み合わせることを検討する。なお、エアハンドリングユニットの消費電力量は、中速運転で 200W 程度である。
