第 60 次南極地域観測隊同行結果報告

環境省自然環境局自然環境計画課

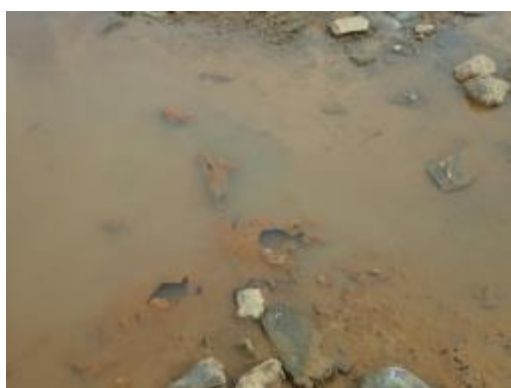
写真1 水汲沢のバイオフィーム

夏期隊員宿舎の汚水処理装置の処理能力が低く、排水路には他のエリアでほとんど見られなかった藻類の繁茂が確認された。今回、採取した処理済排水の分析結果報告は後日となるが、目視においても濁りやスカム（汚泥等の固形物）、ヘドロ状の堆積物、バイオフィーム（バクテリアによって形成される薄膜）、悪臭が確認された（写真1）。なお、第54次隊、第56次隊、第58次隊に同行した職員が採取した排水の分析結果では、第56次でBODが一律排出基準及び浄化槽基準を大幅に超過、大腸菌群数は、第54次、第56次、第58次全てで一律排水基準を大幅に超過していた。

前回同行時には、宿舎と処理装置を繋ぐ排水管が凍結又は断線したことにより、排水管を切断し未処理排水を直接放水する事態が複数回確認されていたが、第58次隊夏期間終了時に処理装置を宿舎付近へ移設する工事が行われ、未処理排水が排水管を流れる距離が短くなったため、今次隊では排水管が凍結・断線する事態は発生しなかった。しかし、排水管が短くなり処理水の排水場所が水汲沢河口部から水汲沢上流部に移ったため、前回までは汚染が見られなかった排水箇所より下流の水汲沢の広い範囲で上記濁りやスカム、ヘドロ状の堆積物、バイオフィーム、悪臭、藻類の繁茂が確認された。また、夏期間終了直前の1月29日には処理装置の故障により処理水が処理装置より溢れだし、処理装置が収められたコンテナから大量に漏れ出す事態が発生した（写真2）。

夏期隊員宿舎の汚水処理装置は、これまでも設置場所の変更、処理装置内の機材の追加等幾度も改善が重ねられているが、上記汚染をすべて解消するには至っていない。今次隊では汚水処理装置の老朽化が原因とみられる故障が発生しており、また、現行の処理装置は環境保全担当の隊員が夏期間中付きっきりで溶液の作成・投入、装置のメンテナンスを行う必要がある等運用コストも非常に高くなっている。については、既存の処理装置に機材を追加するだけでなく新たな処理装置を導入する等抜本的な改善が早急に必要である。

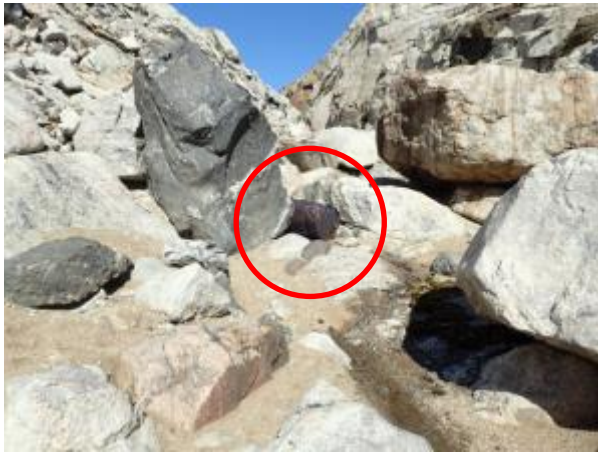
写真 3 ASPA 内のドラム缶

我が国が管理する第 41 南極特別保護地区 (ASPA) 内の区域も含め、昭和基地を離れた露岩域でも、ドラム缶等の廃棄物が確認された (写真 3)。ASPA 外では、長年残置されていると思われる中身が入っている燃料貯蔵用のドラム缶も確認された (写真 4)。このまま残置すれば、腐食のためヘリコプターでの輸送が困難になる可能性があること、漏油や周辺への飛散のおそれもあることから、当面の使用予定がないのならば回収を行う必要がある。特に、ASPA は当該区域の植生等の生態系等を保護するために指定しているため、ASPA 内やその近傍の地域で確認された廃棄物は、早急に現場確認及び撤去をしていただきたい。

また、ラングホブデ等の各露岩域においては、ドラム缶、飲料缶等の金属片、ガラス片、木屑など、細かな廃棄物を確認した。特に調査拠点となる小屋がある地域周辺では、廃棄物が比較的多く確認されたため、上記ドラム缶の撤去と合わせて露岩域での一斉清掃を行う等クリーンアップ作業を行うよう検討いただきたい。
