# 免震構造

# 免震構造とは？

# 身近な地震対策の事例

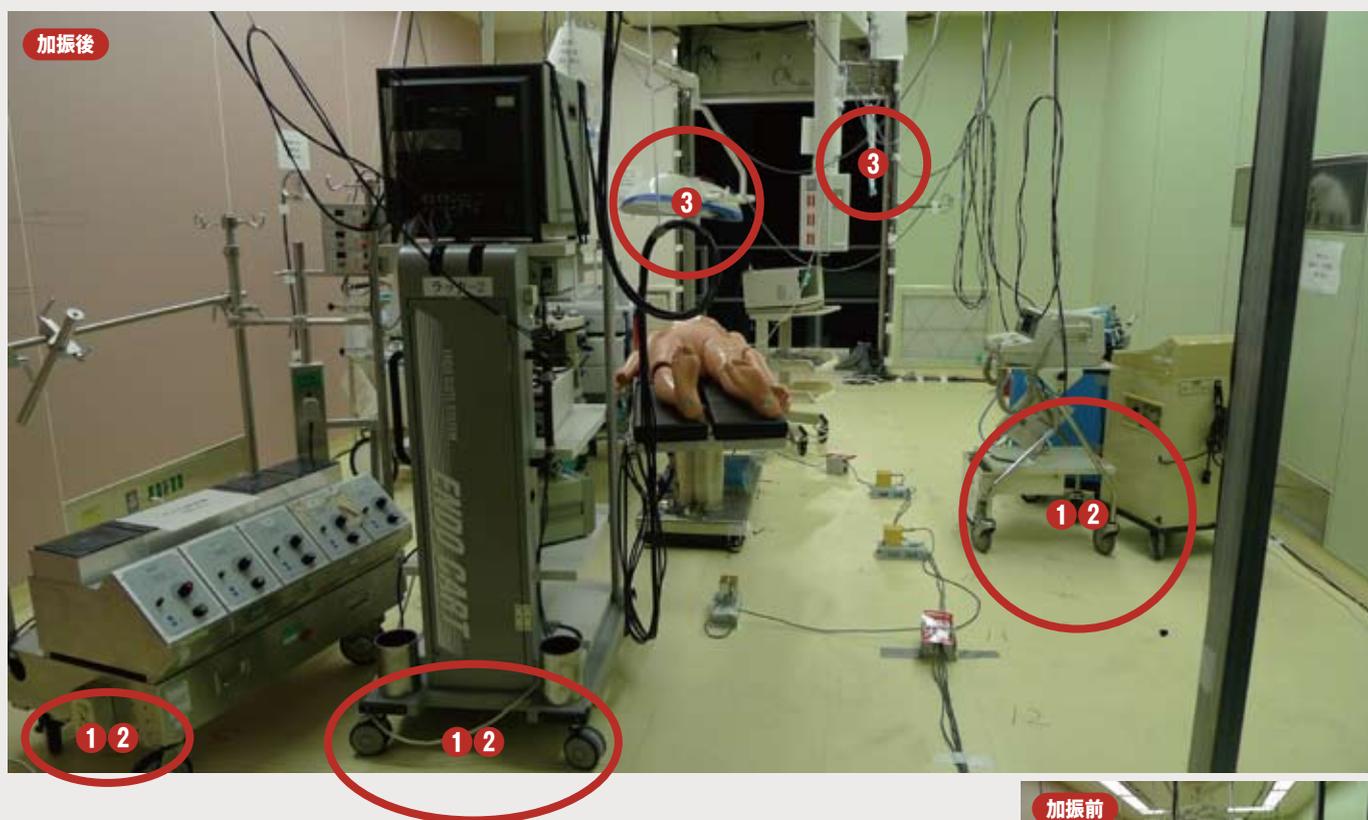
## 手術室の場合

- 1 キャスター付きの機器が、少しずつ動き出し、予想以上に室内を走り回ります。
- 2 走り回る機器が壁などに衝突して転倒や壁、機器を損傷させます。
- 3 天吊の物が大きく揺れます。

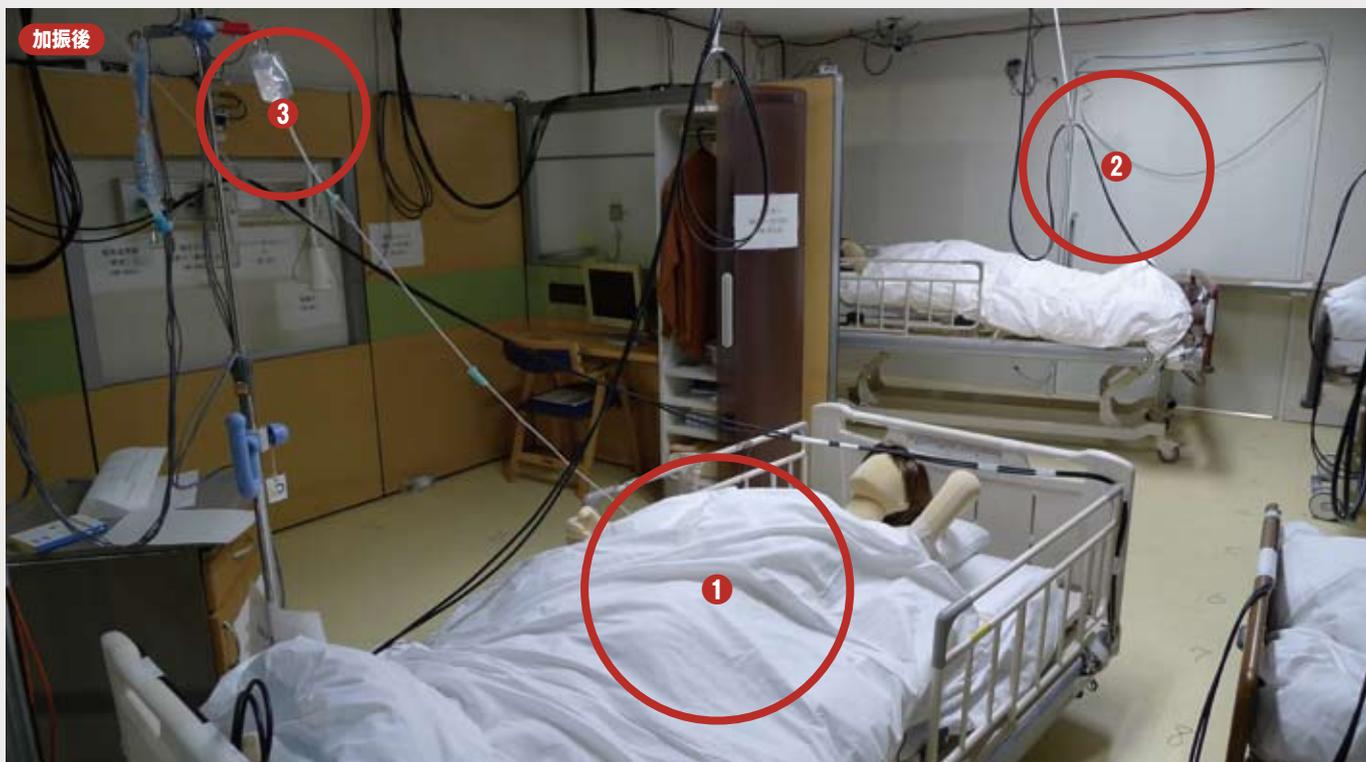
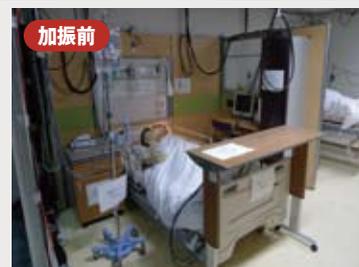
## ■免震建物が長周期地震動を受けると……

免震建物が長周期地震動を受けた時の被害実験状況です。

### 病室の場合

- ❶ ロックをしていないベッドは大きく動き回ります。
- ❷ スライド式ドアなどが大きく高速で開閉を続けます。
- ❸ 点滴台とベッドが別々に動き、患者から抜去することがあります。

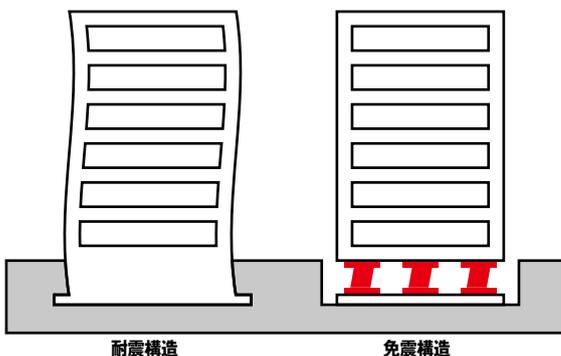
■耐震構造と免震構造

一般的な建物は、地震の揺れで建物が大きく変形したり潰れたりしないよう丈夫に造ります。これを**耐震構造**と呼び、現行の建築基準法では、“建物の供用期間中に数回起こる可能性のある中規模の地震に対しては大きな損傷は生じない、建物の供用期間中に一度起こるか起こらないかの大地震に対しては居住者の生命を守る（倒壊しない）”ことを最低限の目標としています。

耐震構造では、地震の揺れがそのまま直接伝わるので、建物内の揺れが激しくなり、建物が倒壊しなくても、家具が転倒したり物品が落下・散乱したりすることがあります。

一方、免震構造では、基礎と建物の間(免震層)に水平方向に滑らかに動く免震装置を介在させ、地震の揺れを建物上部に伝わりにくくしています。免震装置としては建物を支える部分に積層ゴムなどが用いられ、免震層の過大な変形を抑制するために、ダンパーが用いられます。積層ゴムは、薄い鋼板とゴムを重ね合わせて一体化したもので、鉛直方向にはコンクリート並みの堅さを持ちながら

水平方向にはゴム本来の柔らかさを発揮する、現在最も多く用いられている免震材料です。

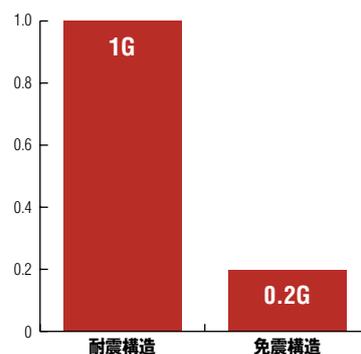
■耐震構造と免震構造の水平方向加速度の比較(大地震時のイメージ)

大地震時には、耐震構造の建物上階で約1G（Gは重力加速度）の加速度が発生することがありますが、免震構造ではその1/5、約0.2G程度に抑えられ、通常、家具が転倒したり物品が落下・散乱したりすることはありません。

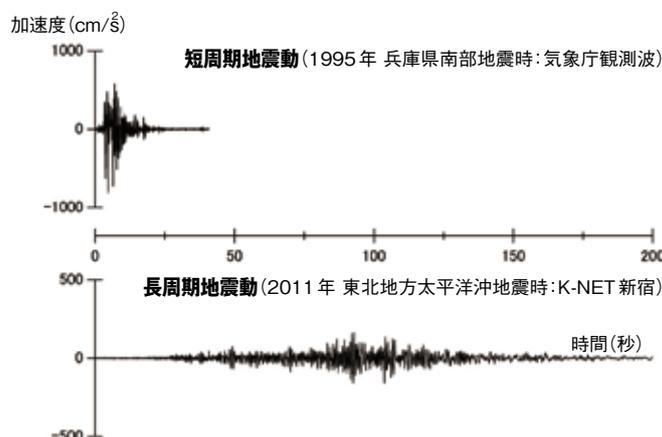
### 短周期地震動

- 短い時間で小刻みにカタカタと揺れる
- 内陸部の地殻内で発生する地震で観測されることが多い
- 比較的高さの低い建物などに影響を与える

### 長周期地震動

- 長時間にわたってゆっくり大きく揺れる
- 震源から遠く離れた場所で多く観測される
- 比較的高さの高い建物や免震構造の建物などに影響を与える

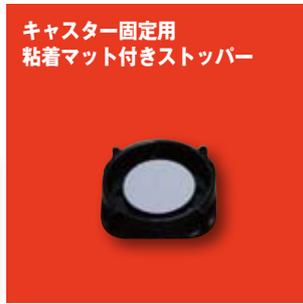
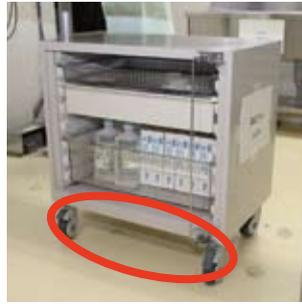
### キャスターロック

機器類のキャスターは日頃からロックをかけるよう習慣づけましょう。

ロック機能のないキャスターの場合でも、写真のような市販のストッパーなどを用いてキャスターを固定することが可能です。

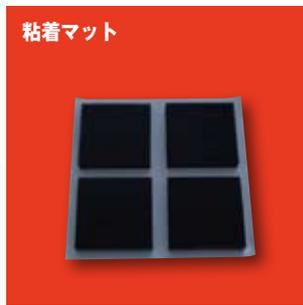
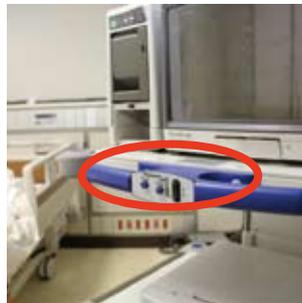
### 粘着マット

機器や什器の下部には粘着マットなどを敷いて、移動や転倒・転落を防止しましょう。なお、長期にわたって移動させる必要がなく重量のある物の場合は、粘着マットではなく金物などを用いて床や壁に直接固定するほうが確実です。

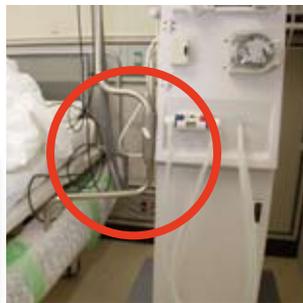
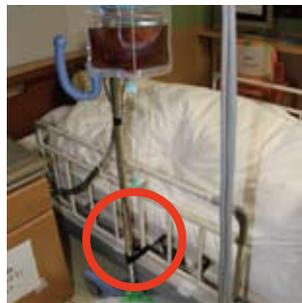
### ベッドに固定

点滴台や透析装置など、患者の身体につながるラインが出ている機器は、地震によって患者と離れてしまわないよう、ベッドに固定する工夫が有効です。

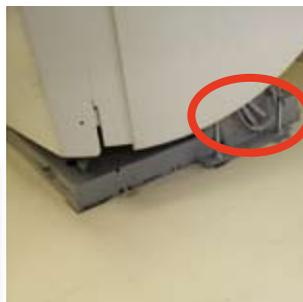
### アンカーボルト固定

重量のある機器類は、アンカーボルトを用いて床や壁に直接固定します。また、固定位置のバランスが悪いと固定ボルトが地震動で抜けてしまうこともあるので注意が必要です。

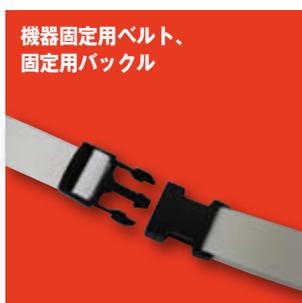
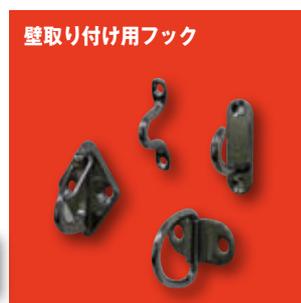
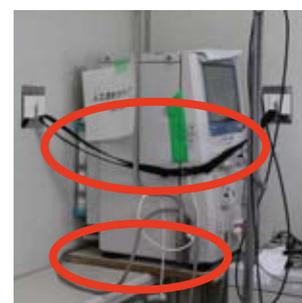
### ベルト固定

移動させることのある機器・什器については、バックル付きのベルトで壁などに固定しておくといでしょう。

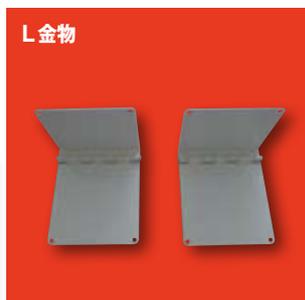
### 金具固定

長期にわたって移動させることのない機器・什器は、金具などを用いて直接床や壁に固定する対策が移動や転倒・転落防止に有効です。

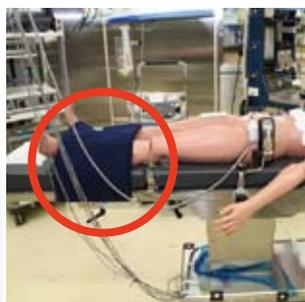
### 患者固定

患者が長時間同じ姿勢で診療を受ける場合、可能であればベルトで固定し、患者が落下するのを防ぎましょう。

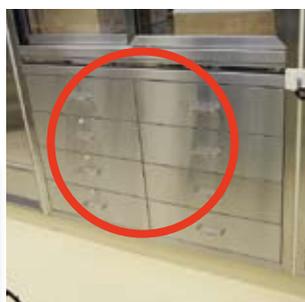
### 引出しロック

飛び出し防止のロック機能がついた引出しも商品化されています。

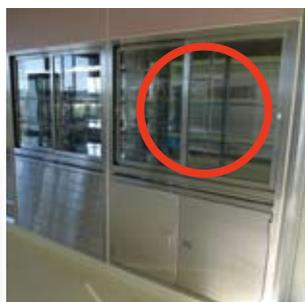
### 飛散防止フィルム

収納棚の内容物がぶつかることで戸のガラスが破損・飛び散る危険性があります。ガラスの破片が飛び散ると二次被害を招く可能性があるため飛散防止フィルムを貼っておくとよいでしょう。

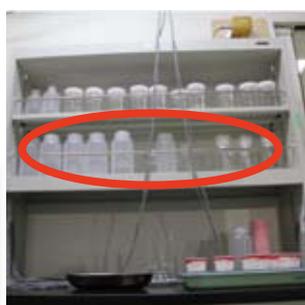
### 落下防止バー

戸がついている収納棚では、ボトルなどが落下しないよう、落下防止バーをつけておくとよいでしょう。

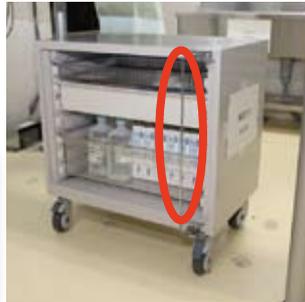
## 飛び出し防止バー

引出しが棚から飛び出さないように、縦に棒を取り付けます。日常的には棒を横にずらして引出しを利用します。キャスター付き什器では移動中の引出し飛び出し防止にも有効です。

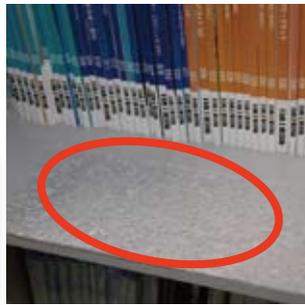
## すべり止めシート

表面にすべりにくい仕上げ加工がなされているシートを本棚の前面などに貼っておくことで、本類がすべり出て落下する被害を軽減させることができます。

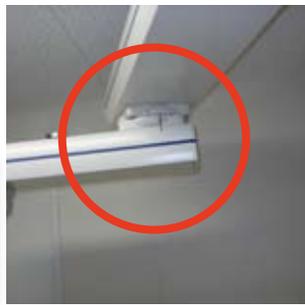
## アームの点検

シーリングペンダントや無影灯のような天吊り式のアームは地震で大きくふれることが想定されますので、ブレーキが有効にきくようにメンテナンスすることが必要です。

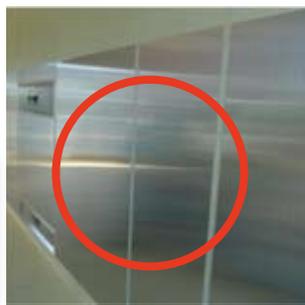
## 壁面保護

キャスター付きの機器・什器が動き回って壁にぶつかっても、壁面が傷付かないように保護する部材を貼り付けます。

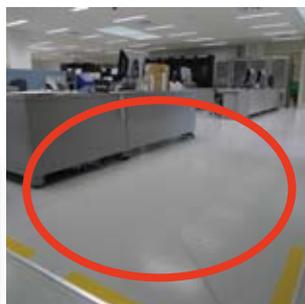
## 免震床

建物全体が免震構造となっていない場合でも、必要な部屋のみを免震とすることができます。しかし、部屋の有効面積が狭くなることや対象となる部屋の床が一段低くなっていることなどの条件を考慮しなくてはなりません。

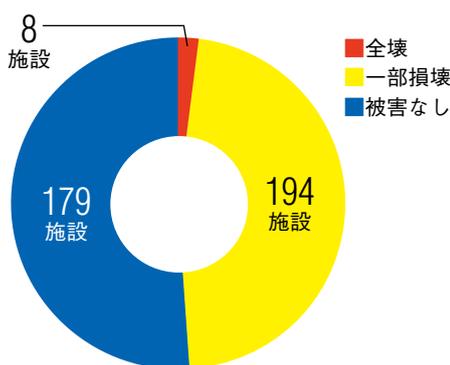
### 東日本大震災における病院の被害

2011年3月11日に発生した東日本大震災では、被災3県（岩手県・宮城県・福島県）の381病院のうち、全壊したものが8施設、一部損壊したものが179施設ありました。とくに宮城県では、全147病院のうち全壊5、一部損壊106と、76%もの病院が大きな被害を受けました。津波による破壊を逃れた病院であっても、老朽化などにより十分な耐震強度を持っていない建物では、診療活動に支障をきたす被害をこうむったのです。

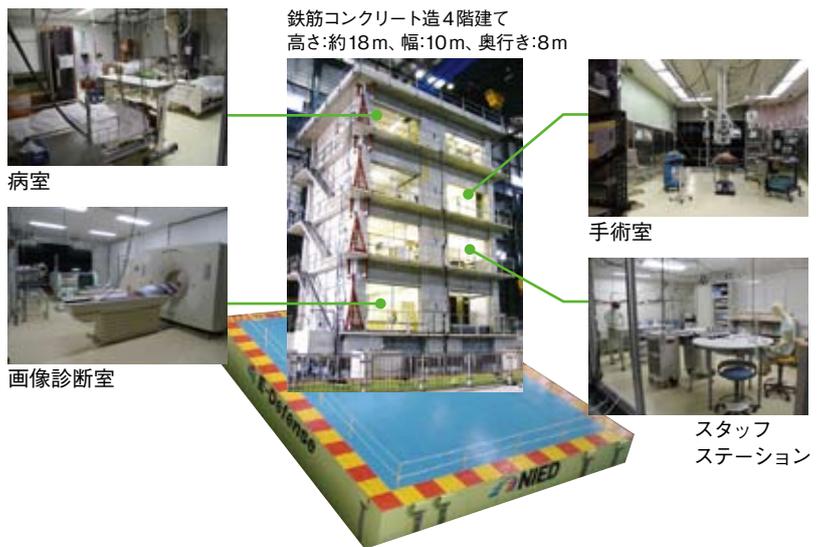
### 病院を再現した試験体

4階建ての病院の試験体を建てて、大地震で揺らしてみました。試験体は、現在ある多くの病院と同様の耐震構造と、最近増えている免震構造で建設しました。試験体の中には、病室、ICU、手術室、画像診断室などの部屋を再現し、その室内には実際に用いられている医療機器などを設置しました。
