2. 避難所となった学校施設の利用状況と課題

3. 避難所となる学校施設の防災機能の整備の現状

4. 避難所となった学校施設の利用の実態

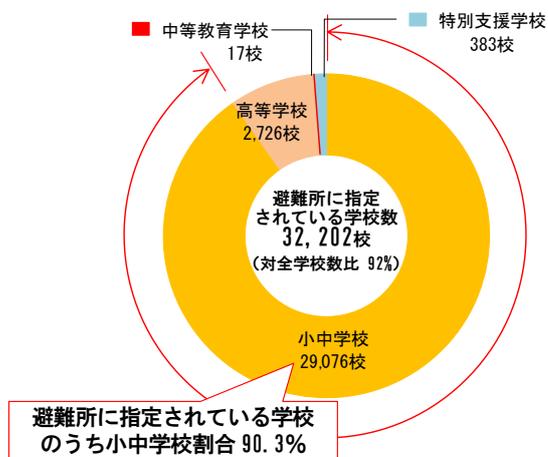
図表 2-1-8 避難所に指定されている学校数・割合
「学校施設の防災機能に関する実態調査結果について」
(平成25年12月 国立教育政策研究所文教施設研究センター)

平成25年5月現在の調査結果によると、全国の公立学校の92%（32,202校）が避難所に指定されており、このうち90.3%（29,076校）が小中学校となっている。

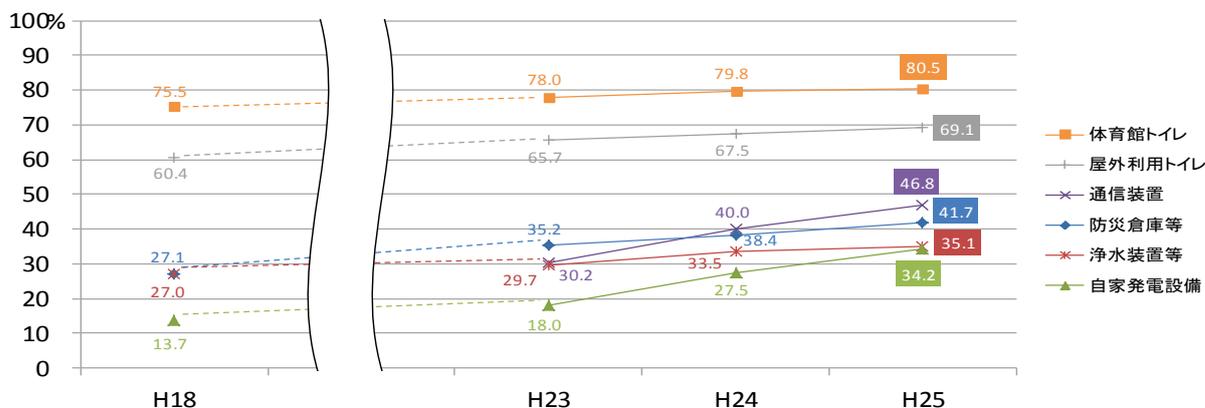
図表 2-1-9 避難所に指定されている学校における防災関係施設・設備の設置割合の推移 (%)
〔「学校施設の防災機能に関する実態調査結果について」を基に作成〕

また、避難所に指定されている学校施設の防災施設・設備の整備状況については、体育館のトイレは80.5%、屋外から利用できるトイレは69.1%の学校で整備されているものの、非常用の通信装置は46.8%、防災倉庫/備蓄倉庫は41.7%、貯水槽やプールの浄水装置等は35.1%、自家発電設備34.2%と設置状況は低くなっており、避難所の指定と防災機能の実態が必ずしも整合していない。

一方で、それぞれの防災施設・設備の整備割合は、平成23年度以降、毎年度増加している。これは、学校施設の防災機能に対する関心が高まってきているのに加え、文部科学省が平成24年度に「防災機能強化事業」を新設し、備蓄倉庫や自家発電設備等の整備に対する財政支援を行っている効果が現れ始めているものと考えられる。

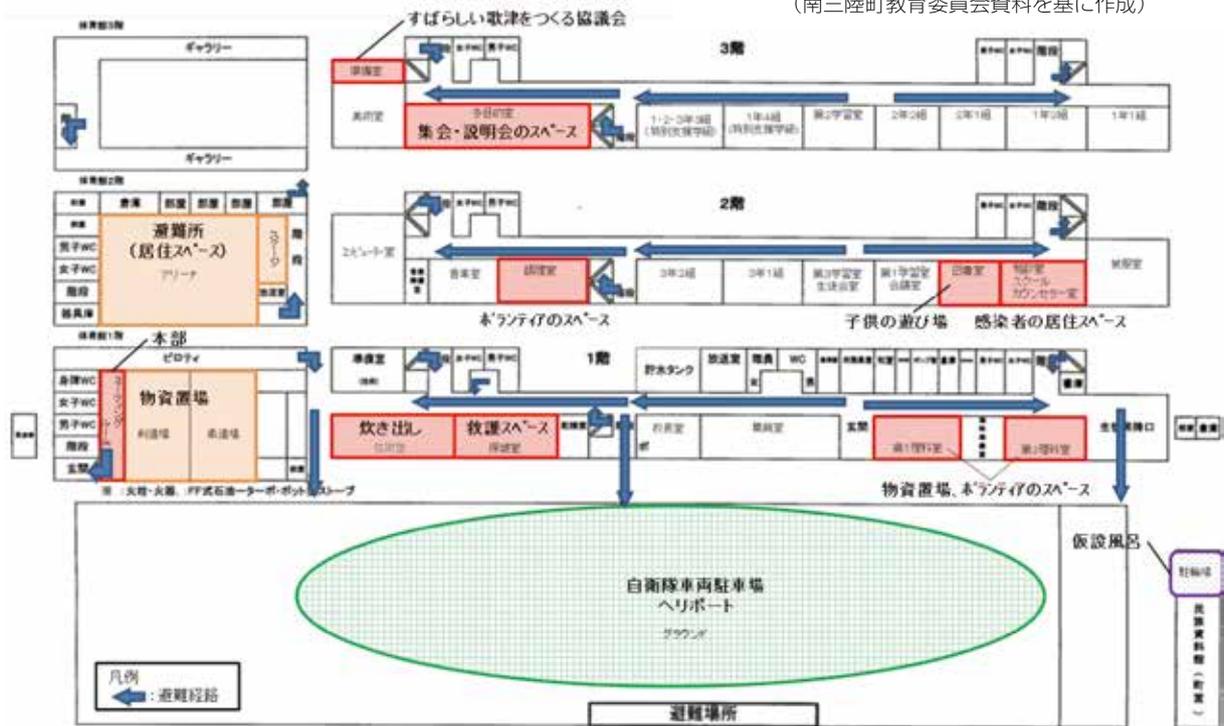
図表 2-1-13 歌津中学校における避難所としての利用の実態
(南三陸町資料、日本建築学会教育施設小委員会による学校再開の現状ヒアリング視察報告(平成23年7月27日)を参考に作成)

- ・ 屋内運動場2階のアリーナ部分を居住スペース、1階の柔剣道場を物資置場、ミーティングルームを本部として利用。柔剣道場の畳は、居住スペースにおいて活用。
- ・ 校舎1階技術室にLPガスとガスコンロを設置し炊き出しを行った。
- ・ インフルエンザにかかった子供は保護者とともに、校舎2階のスクールカウンセラー室で適切な期間療養。
- ・ 校舎2階図書室は子供の遊び場として使用した。
- ・ 校舎3階多目的室は、町内会の会議室として活用。地区全体が被災したため、このような機能も受け入れた。
- ・ 運動場はヘリポートや自衛隊車両の駐車場として利用した。
- ・ 小・中学校の校庭の一部は仮設住宅用地に使用した。

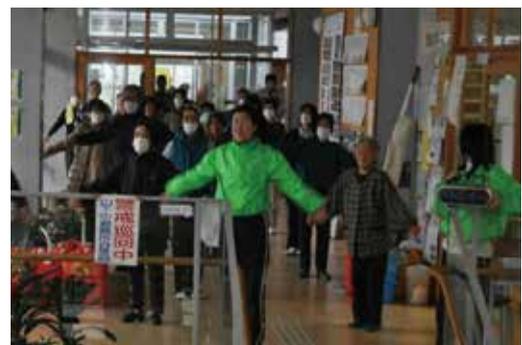
ラジオ体操の場等としても使われたオープンスペース
(山元町教育委員会提供)

- －生徒全員が下校した後に発災。発災30分後に停電し、電話、FAX等通信機能も喪失した。役場との連絡は自転車を使用せざるを得なかった。
- －夕方から約750名の地域住民が避難してきたが、屋内運動場の天井化粧板が落下したため校舎の教室等を避難所として使用した。
- －断水で水洗トイレが使用できず、プールからバケツで水を運んで流した。
- －教室前にはオープンスペースがあり、机や椅子の保管スペースのほか、居住スペース、様々な活動の場として利用された。
- －当日夜から家庭科室でLPガスを使用してスープ等を提供した。
- －備蓄の毛布が避難者数に対し不足(50枚)していたため、寒さ対策として、ストーブ(1台)、防寒保温シート、段ボール、柔道場の畳や教室のカーテンを使用した。

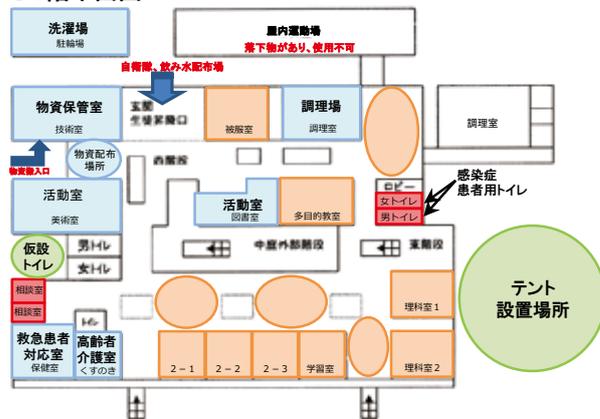
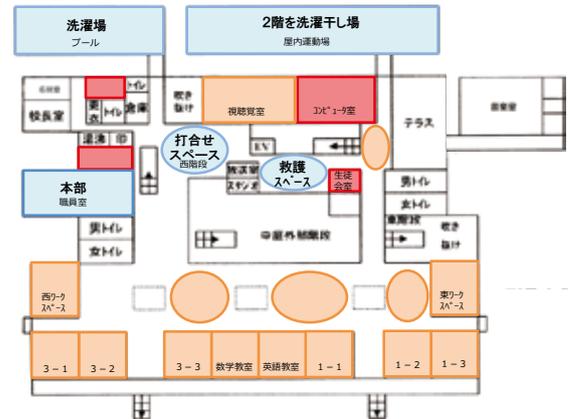
図表 2-1-17 山下中学校における避難所としての施設利用の実態（平成23年3月27日時点）
(山元町教育委員会資料を基に作成)

○1階平面図

○2階平面図

- 仮設トイレは、屋根や夜間照明がなかったため汚れてしまい大変であった。
- 発災6日目に電気が復旧。太陽熱集熱装置を使えるようになり、室温を一定に保つことができた。また、エレベーターで車いすのまま2階まで移動できるようになった。
- 発災9日目にインフルエンザ患者を確認し、コンピュータ室など専用室に移動。
- 発災11日目に有線電話が復旧したが、1回線しかなかったため安否確認の着信が絶え間なくかかり、発信できなかった。
- 発災40日目に、教室を使用していた避難者は、武道場、隣接する小学校屋内運動場、ユニセフから寄贈されたテントに移動した。
- 発災46日目に教育活動を再開した。発災143日目（7月31日）に避難所を解消。
